התפוצצות של מיכל לחץ והבזקת אש  
של ענן חומר דליק –  
מדוע דווקא עכשיו

דן ארבל הנדסת סיכונים ושמאות בע"מ

# תעשיות אלקטרוכימיות – התפוצצות ביום 13/10/2003

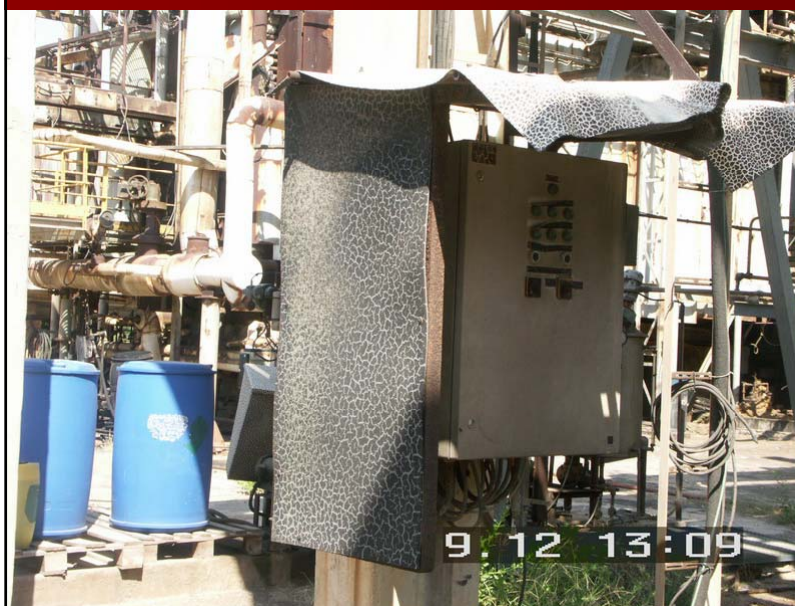
מה  
ההבזקה –  
אש  
בטמפרטורה  
גבוהה  
למשך שניות  
אחדות  
עושה  
לחומרים  
פלסטיים  
ולצבע.

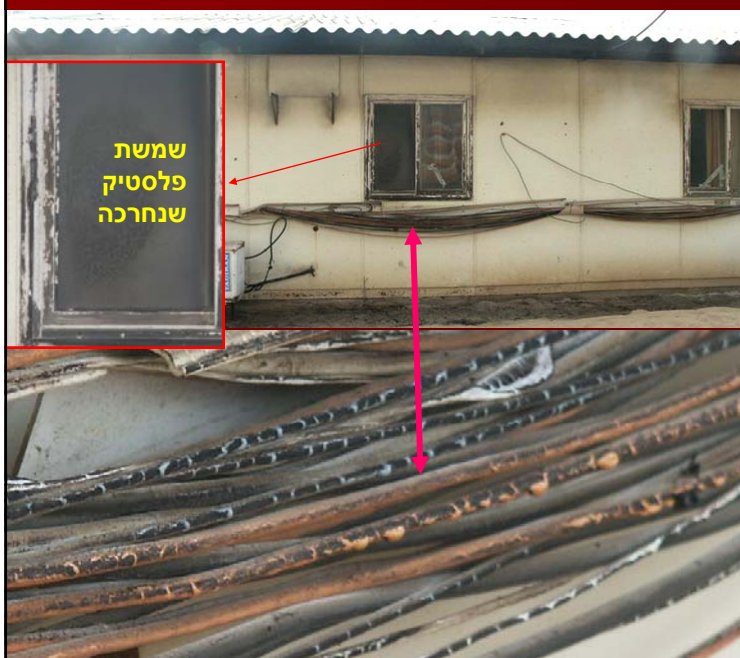
שמש  
פלסטיק  
שנחרכה

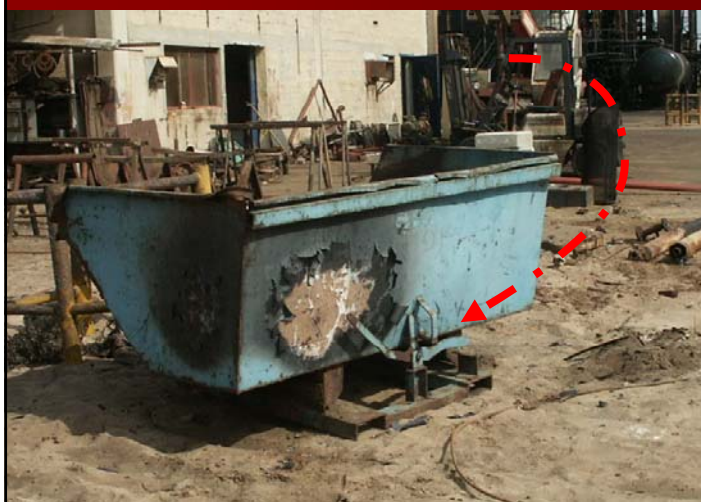
פח אשפה, עם  
סימני חריכה  
חיצוניים בלבד,  
משני צידי הפינה  
ההפוכה מהכיוון  
ממנו הגיע הענן  
שנדלק.

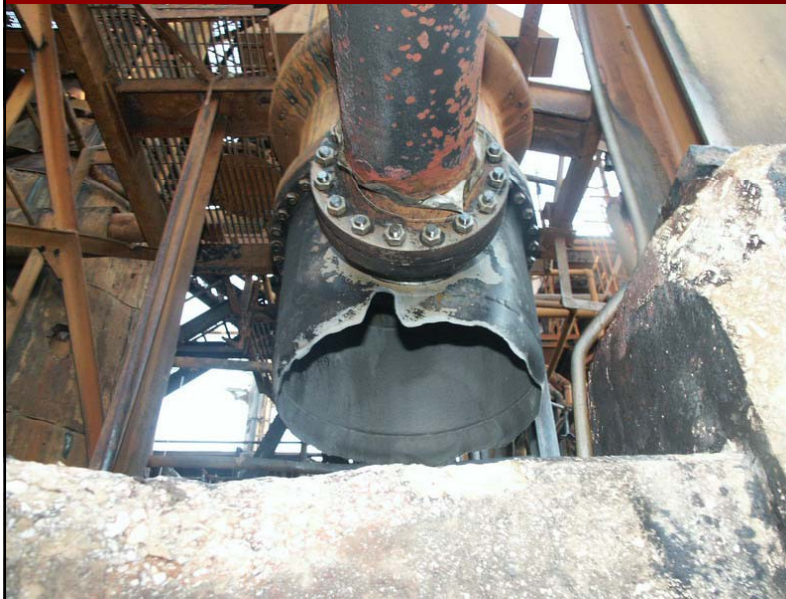
המיכל הזה  
התפוצץ.

תחתיתו  
נפרדה, חבטה  
בקונסטרוקציה  
והגיעה בסוף  
לקרקע.

בעת האירוע  
המיכל היה  
פתוח  
למערכת, אבל  
לא בפעולה.

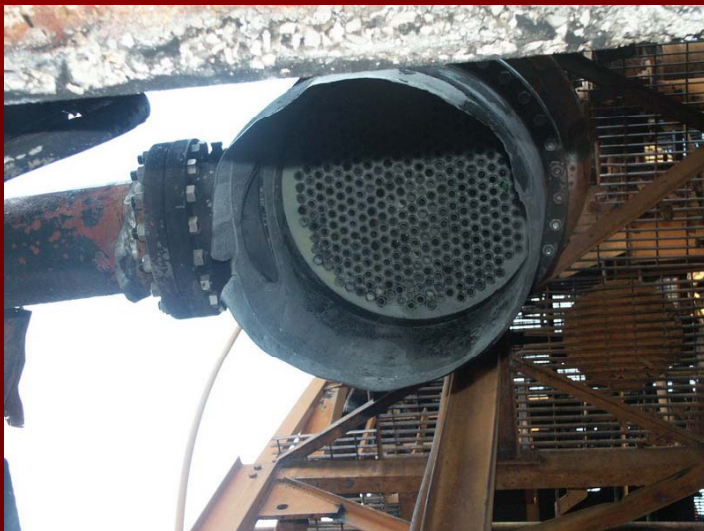
המיכל  
שהתפוצץ.  
זה מחליף חום  
כאשר הגזים  
בתחתית  
עוברים מלמטה  
למעלה דרך  
הצינורות, כאשר  
קיטור מועבר  
במעטפת. בעת  
האירוע הזנת  
הקיטור הייתה  
מנותקת

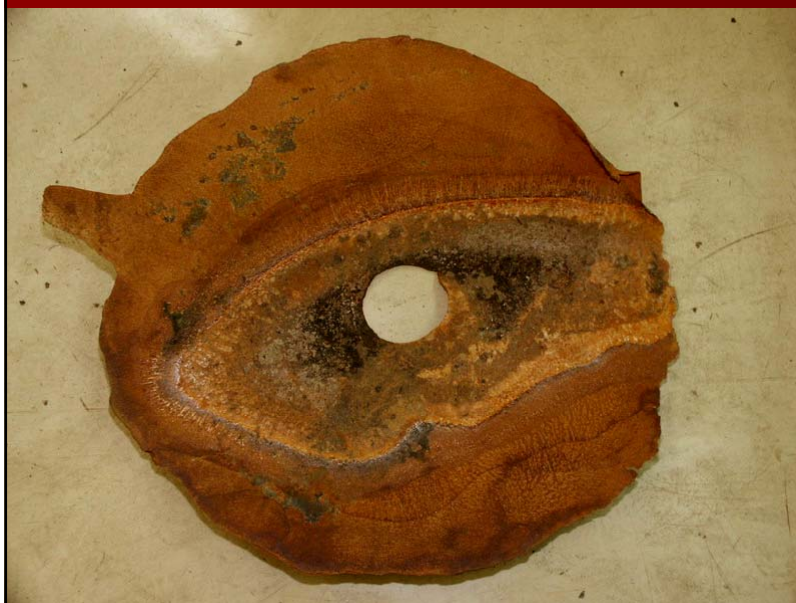
התחתית  
הגיעה  
לקרקע.  
מה שהייה  
חצי כדורי-  
נעשה שטוח  
לגמרי על  
הקרקע!!

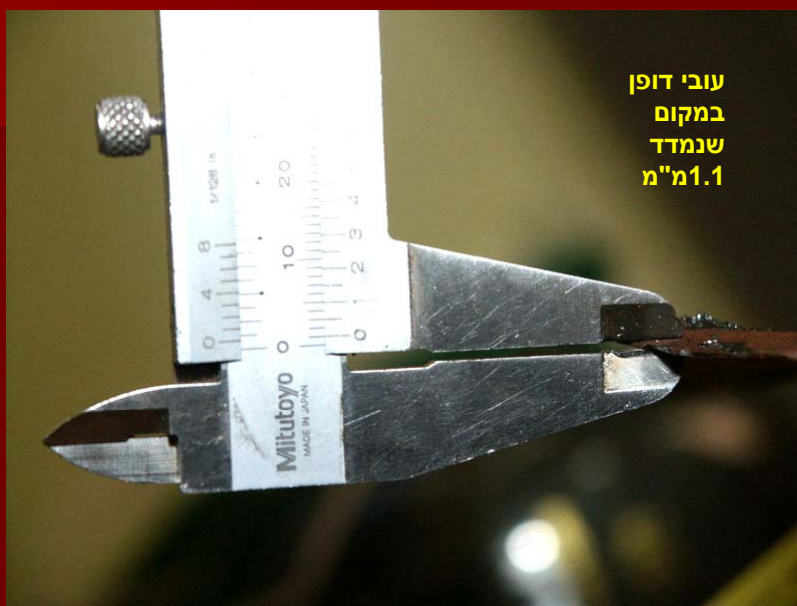
עובי דופן  
במקום  
שנמדד  
1.1 מ"מ

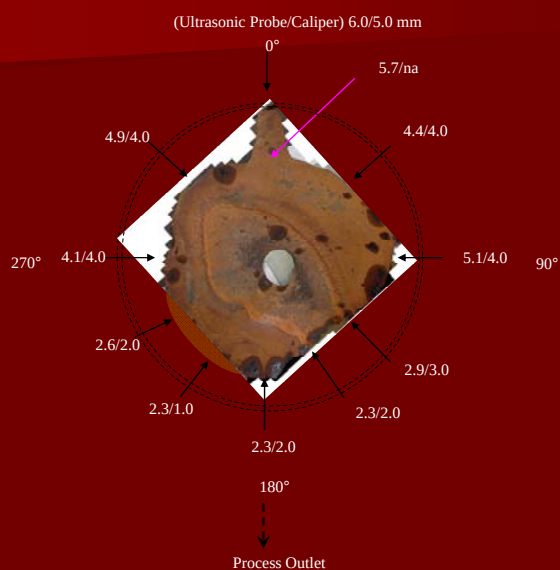
3-E-8 #1 (West) Bottom Shell  
Head Process Inlet

פלדת HII לפי DIN-17155

כניעה מחושבת של החומר  
בעובי 2.6 מ"מ בלחץ  
17 בר.

שבירה של החומר בלחץ  
12 בר, כאשר העובי יורד ל-  
1.2 מ"מ.

בשיקופית הקודמת הראינו  
מידה של 1.0 מ"מ בלבד.
