## תצפית על כשלים

**שימוש במחברים לא  
תקניים בצנרת מתזים**

*דן ארבל הנדסת סיכונים ושמאות בע"מ*

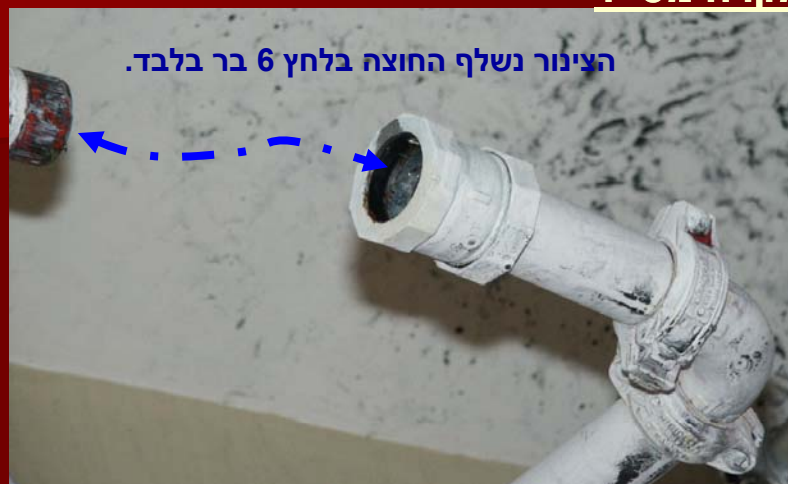
### מקרה מס' 1

הצינור נשלף החוצה בלחץ 6 בר בלבד.

מחבר לחץ אסור על פי התקן. לא אובחן ע"י קבלן האחזקה.

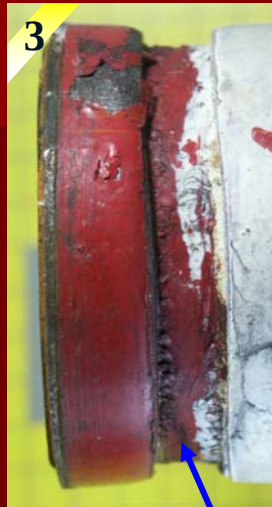
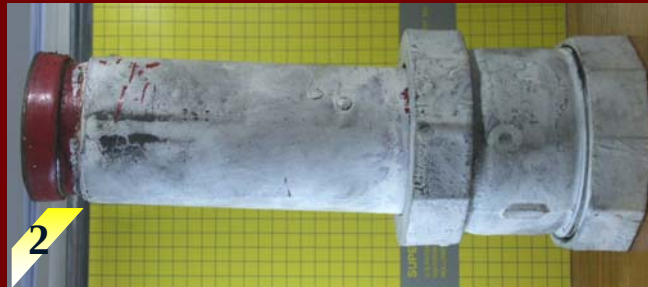
## מקרה מס' 1

מחבר לחץ אסור על פי התקן. לא אובחן ע"י קבלן האחזקה.

ללא קשר עם המחבר הזה, החריץ שנראה לעיל, עקום ועמוק מדי.

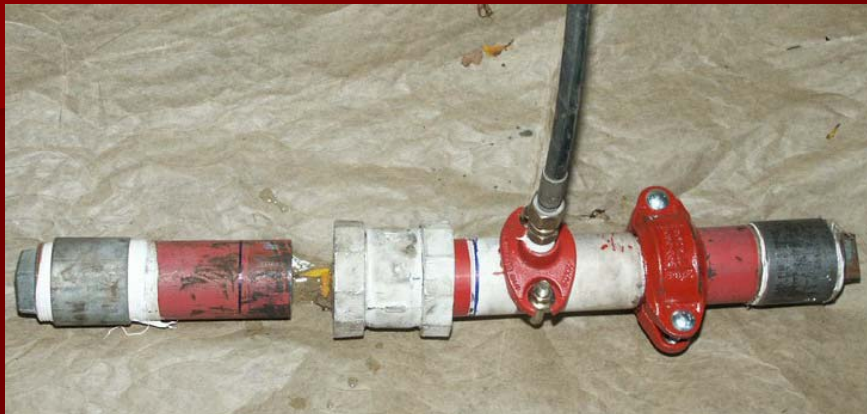
## מקרה מס' 1

מבחן לחץ על המחבר. הוא פרץ במערכת בלחץ של 6 בר. לאחר שהורכב מחדש, נפרד ב- 14 בר.

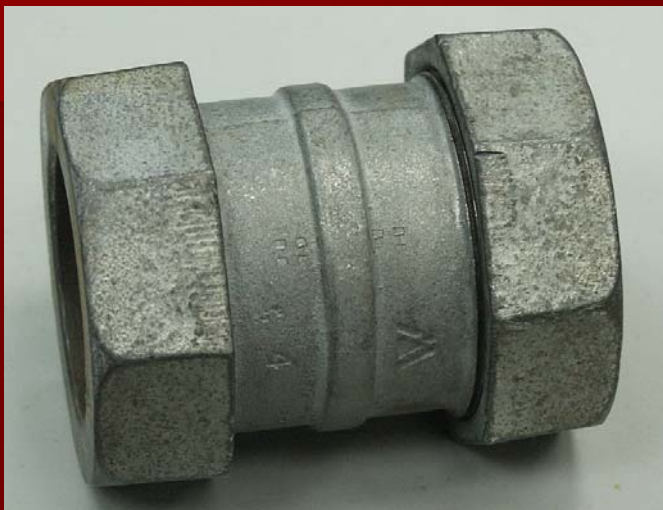
## מקרה מס' 2

מחבר לחץ  
אחר, כשל  
במערכת  
אחרת.

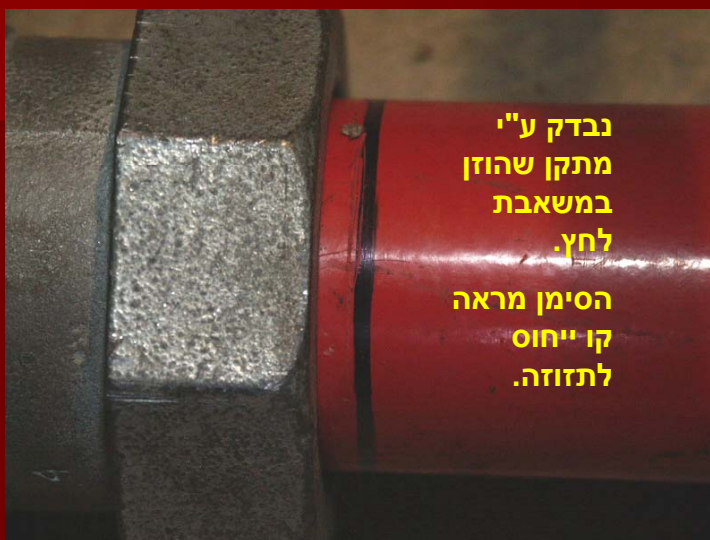
## מקרה מס' 2

נבדק ע"י  
מתקן שהוזן  
במשאבת  
לחץ.  
הסימן מראה  
קו ייחוס  
לתזוזה.

מחבר לחץ אסור על פי התקן. לא אובחן ע"י קבלן האחזקה.

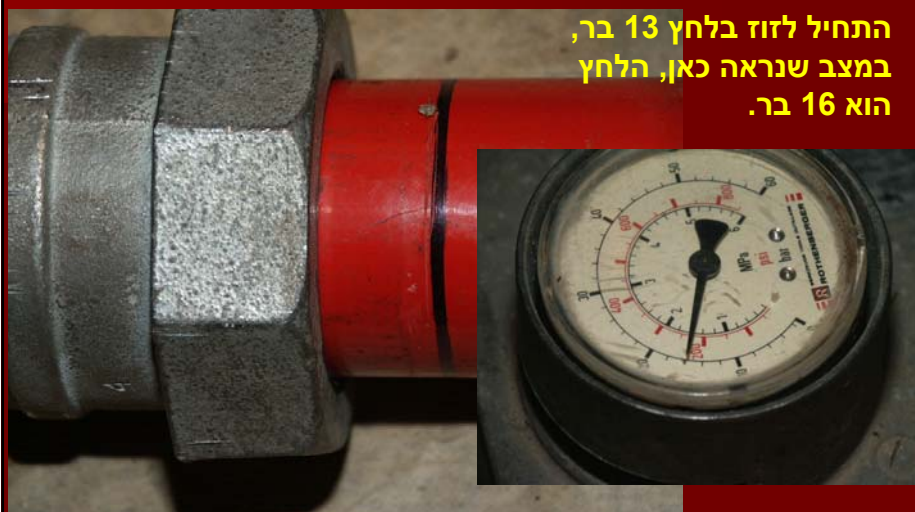
## מקרה מס' 2

התחיל לזוז בלחץ 13 בר,  
במצב שנראה כאן, הלחץ  
הוא 16 בר.

מחבר לחץ אסור על פי התקן. לא אובחן ע"י קבלן האחזקה.

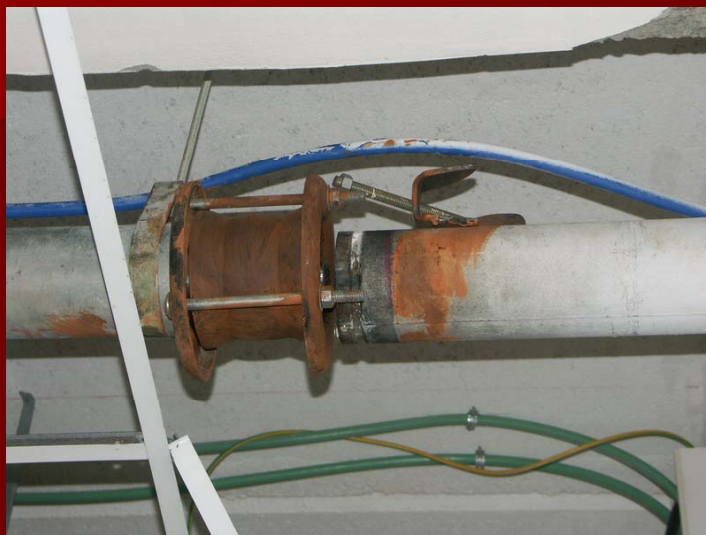
## מקרה מס' 3

מחבר גמיש.  
מה שמחזיק  
את הצינורות  
זה מול זה  
הוא מוט  
שבין שתי  
אוזניים,  
אחת  
מרותכת  
לצד אחד  
והשנייה לצד  
שני.

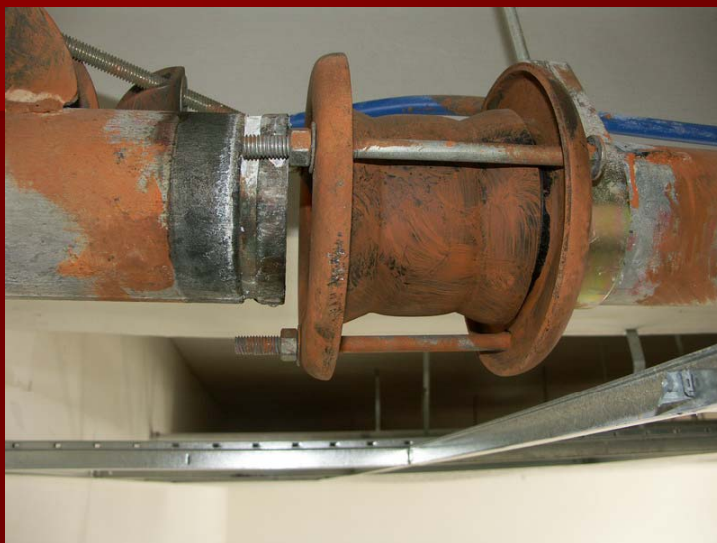
### מקרה מס' 3

התקינו את  
המחבר הלא  
תיקני הזה  
לאחר  
שבצעו הכנה  
של חריץ  
בצינור  
המיועד  
למחבר  
מהיר.

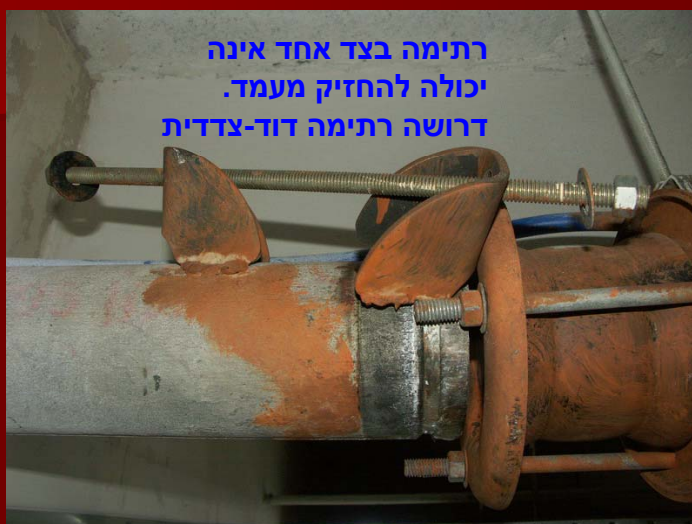
### מקרה מס' 3

רתימה בצד אחד אינה  
יכולה להחזיק מעמד.  
דרושה רתימה דוד-צדדית

האוזן  
שנקרעה  
הייתה  
מותקנת על  
הקטע הימני  
של הצינור  
הנראה  
בתמונה  
הבאה.  
נא לשים לב  
לעיגון חד  
צדדי.

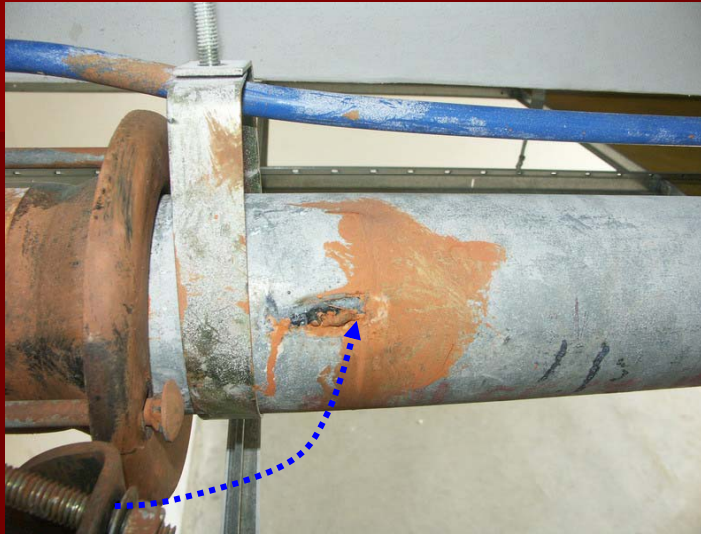
### מקרה מס' 3

האוזן  
הקרועה  
הייתה  
מרותכת  
לקטע זה של  
הצינור.  
ראה תמונה  
קודמת.
