## לקחים מאירוע שריפה

**דן ארבל הנדסת סיכונים ושמאות בע"מ**

## מחדלים בטיחותיים אשר גרמו לנזק אש כבד

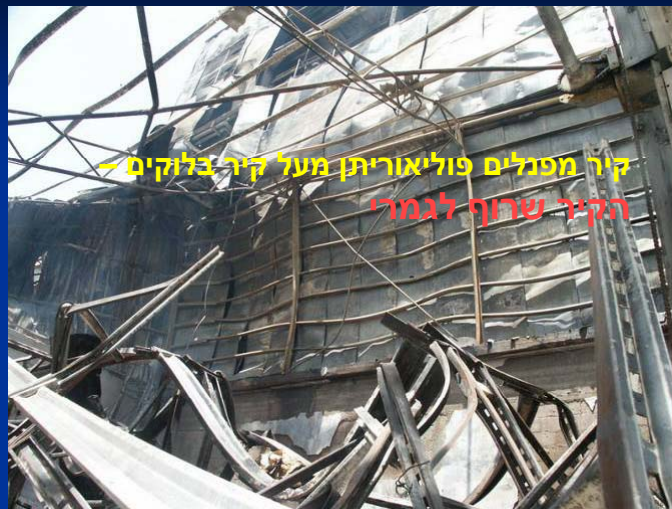
חוסר הפרדה בין מחסן ובין מתקן ייצור.

במפלס הקרקע - מחיצת קיר בלוקים עם פתחים לא מוגנים בין המחסן לבין חדרי אריזה במבנה הייצור.

מעל גובה 5 מ', קיר מפנלים פוליאוריתן בעירים.

במבנה הייצור, בידוד הפוליאוריתן נשרף גם בקיר הפונה למחסן וגם בקיר הנגדי.

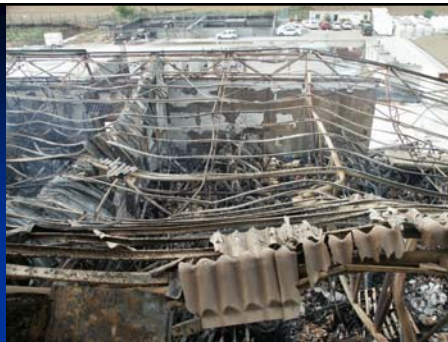
בתמונה משמאל - מחסן צד מערב בתמונה למטה - מחסן צד מזרח.

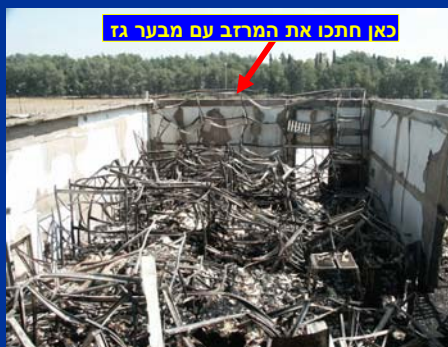
בקצה הדרומי הרחוק, פירקו מרזב תוך חיתוך עם מבער גז.

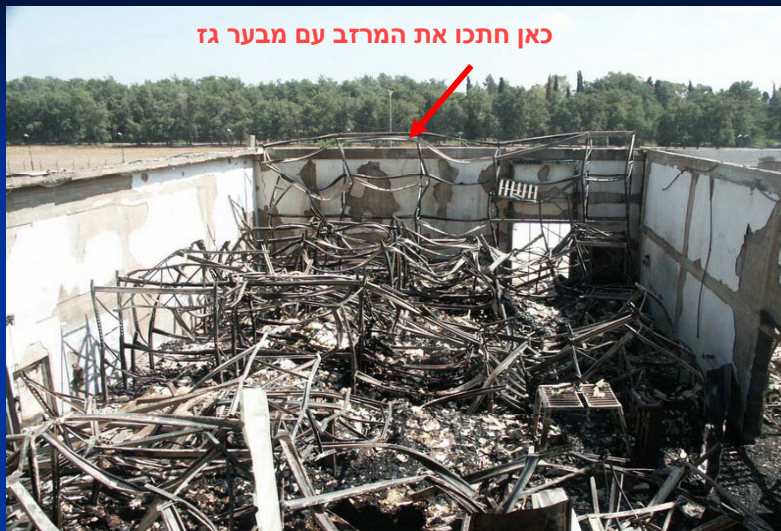
**מחסן צד  
מזרח.**

**כאן חתכו את המרזב עם מבער גז**

**בקצה  
הדרומי  
הרחוק,  
פירקו  
מרזב תוך  
חיתוך עם  
מבער גז.**

הקיר הדרומי של מתקן הייצור גובל עם המחסן.  
הקיר בנוי מפנלים פוליאוריתן על מסגרת פלדה.

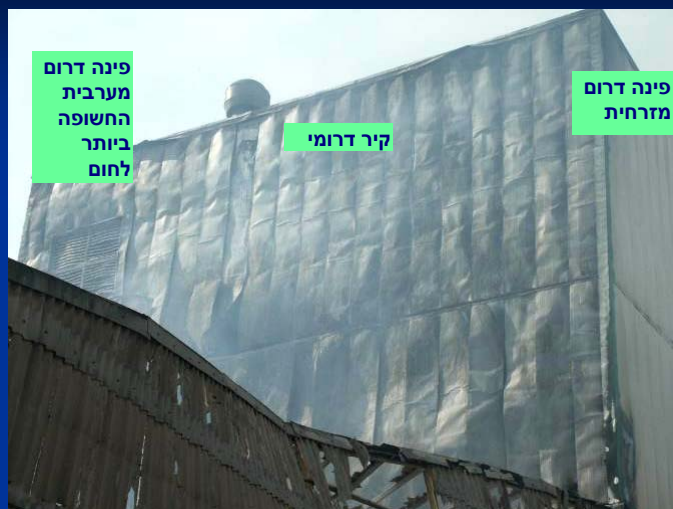
**קיר דרומי  
כל הבידוד  
בתוך  
הקירות  
נשרף. נותרו  
פחים  
מרוקנים.**

הצד התחתון של הקיר הוא למעשה הקיר של המחסן

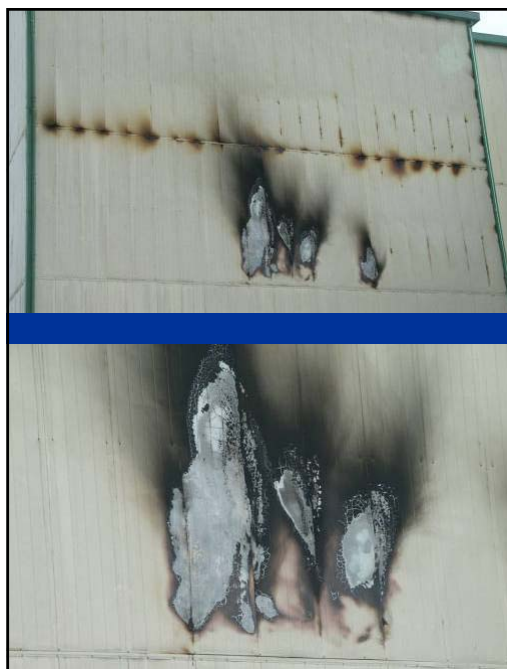
**קיר צפוני  
(נגדי)-**

**בידוד  
פוליאוריתן  
שרוף בתוך  
הפנלים**

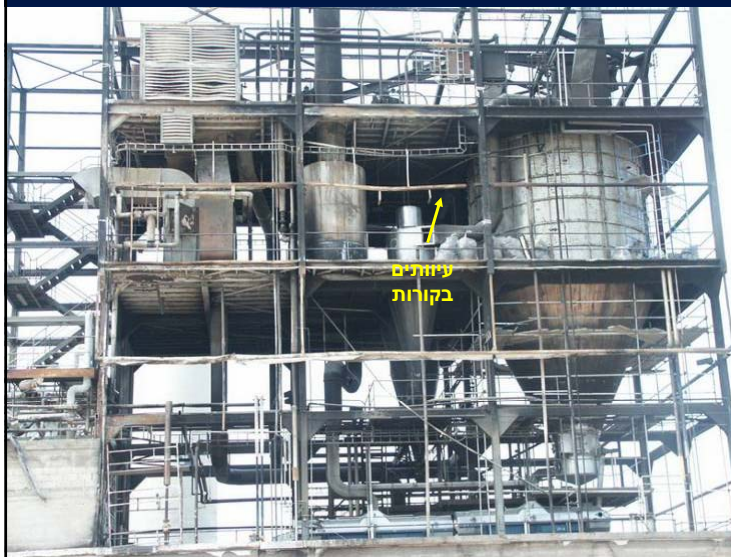
הקורות  
העיקריות של  
השלד לא  
התעוותו  
בניגוד לקורות  
ביניים אשר  
החתך שלהם  
וכושר ספיקת  
החום שלהם  
יותר קטן.

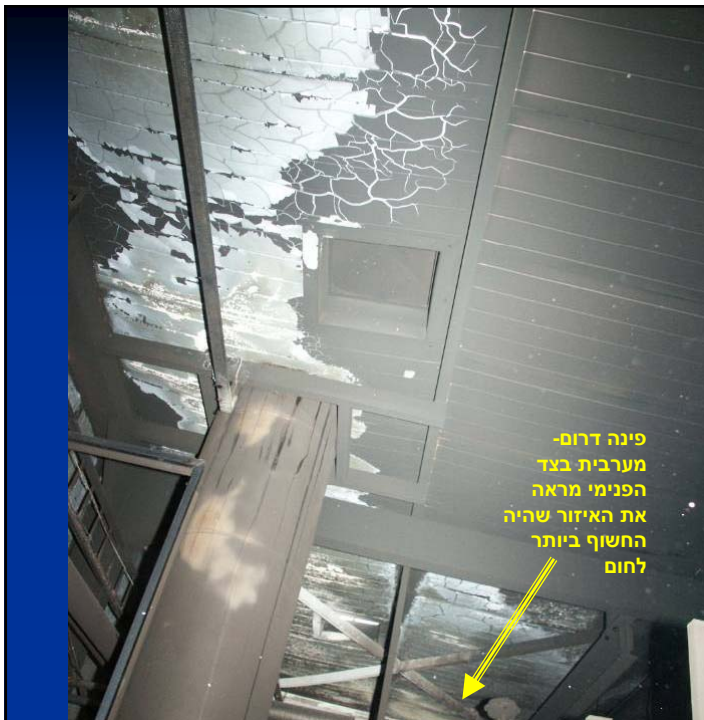
בתוך המבנה,  
נשרפו כבלים  
חשמליים שהיו  
קרובים לקירות  
החשופים.

חלקי פלסטיק או  
בידוד בתוכי  
המבנה נשרפו או  
נמו

פינה דרום-  
מערבית בצד  
הפנימי מראה  
את האיזור שהיה  
החשוף ביותר  
לחום

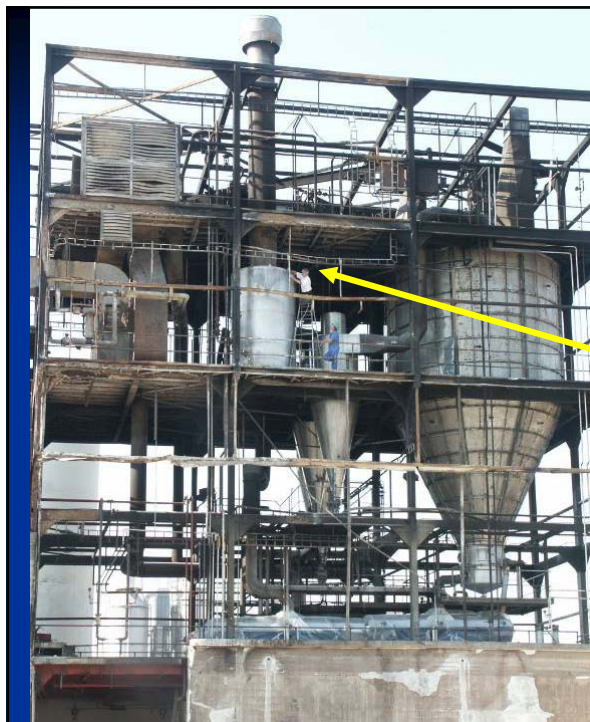
בדיקה של ציוד  
נירוסטה שהיה חשוף  
לחום הבעירה של  
המעטפת, ממש קרוב  
לפנלים עם בידוד  
פוליאוריתן שבער.

שיטת הבדיקה ע"י  
רפליקה, העלתה שלא  
נגרם נזק לפלדה.

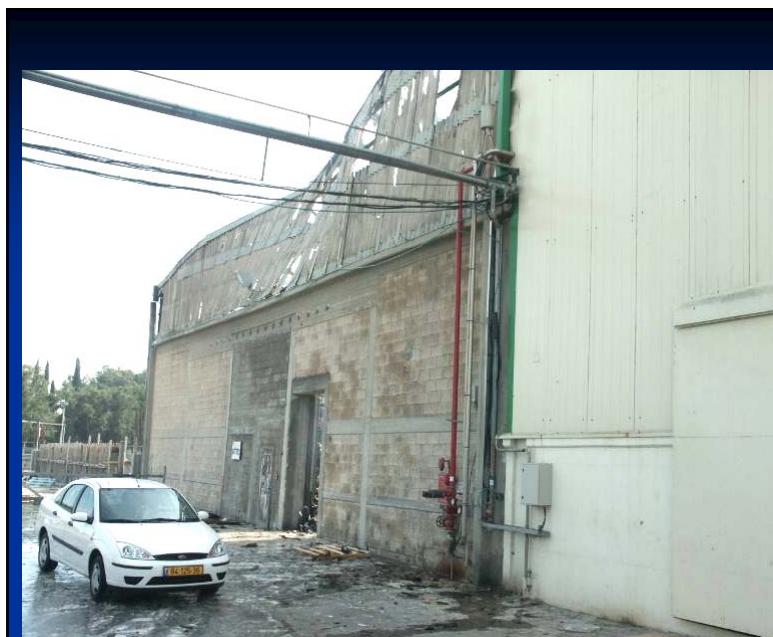
תחנת  
התרעה  
של  
מערכת  
מתזים  
אשר  
הותקנה  
בחדרי  
אריזה  
במפלס  
הקרקע.

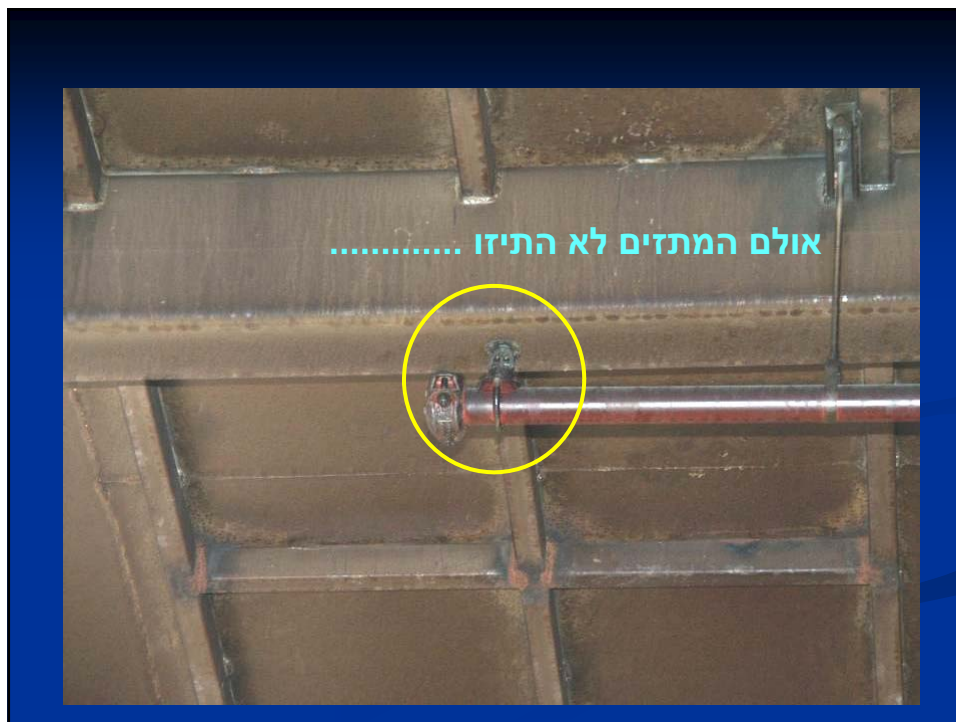
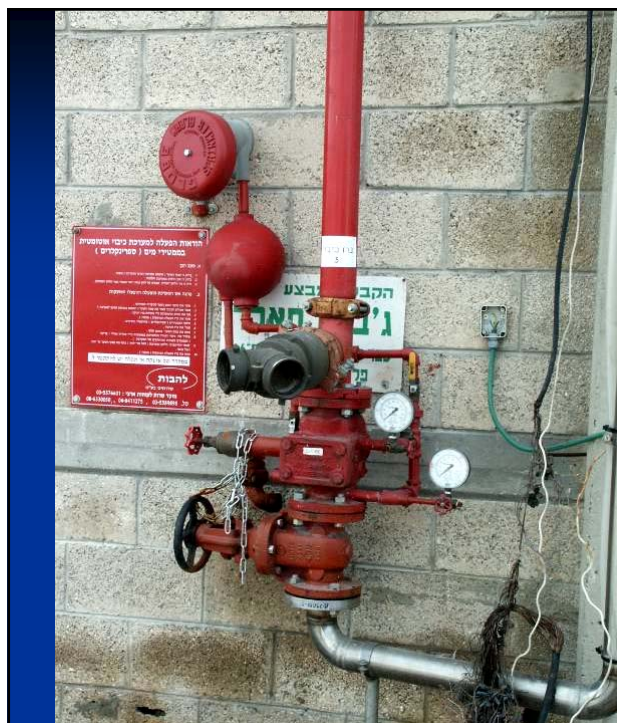
מגוף המערכת היה  
אומנם נעול  
בשרשרת לפי  
"הוראות שירותי  
הכבאות"

אולם, הנעילה  
הייתה על "ברז  
סגור" !!

1. **הפרדות:** להפרדה בין מחסן ושטחי ייצור יש חשיבות רבה.
2. **חומרי מבנה:** מעטפת מבנה הבנויה מפנלים של פוליאוריתן עלולה לגרום לאובדן כללי של המבנה בחשיפה למטען אש חיצוני.
3. **תכולה:** חומר אורגני הוא בעיר, אבק הוא פציץ. יש לבחון היטב אם השינוע של השקים והנחתם מלווה בפליטת אבק.
4. **הגנה על הרכוש:** מתדים אוטומטיים, הפתרון הטוב ביותר בפרט אם קיימת חשיפה של אמצעי ייצור.
5. **נוהל עבודות חממות:** קיום נוהל לא מבטיח חסינות מפגע עבודה חמה. זכורני אירוע שריפת מגדל קרור גדול בחיפה כימיקלים עם התר עבודה חמה. הרי מגדל כזה מזוהה עם הצפה במים. ההיתר אינו טוב יותר ממידת ההבנה והאימון של האחראי לעניין.
6. **ברז מתדים סגור:** יש לבדוק קיום התראת "רגש זרימה", אם המגוף **פתוח** ונעול בשרשרת וגם רצוי קיום של "Tamper Switch".

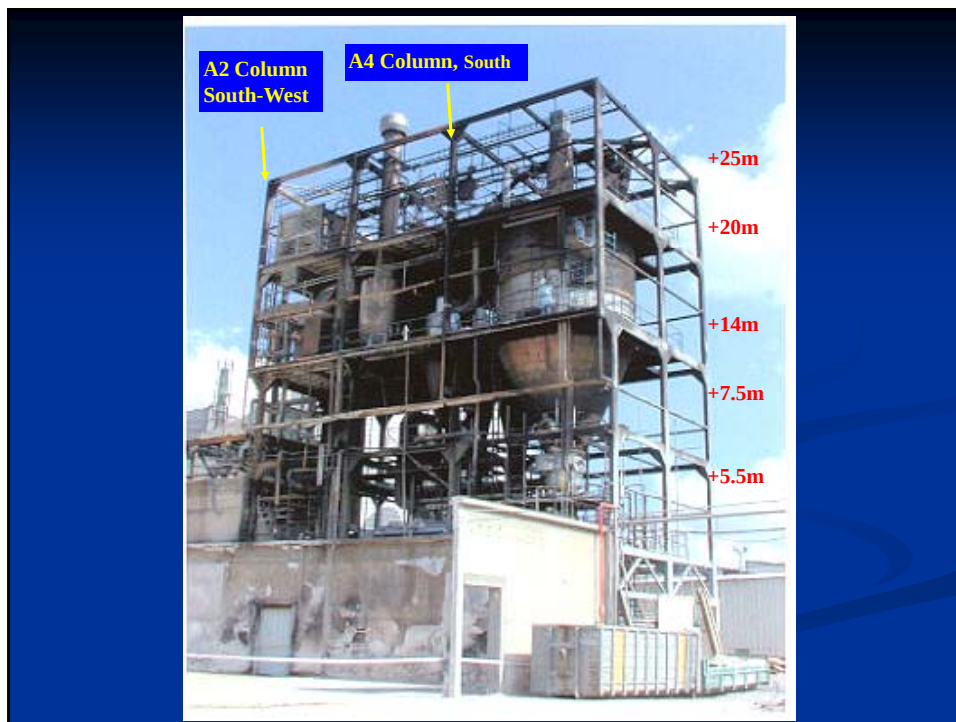
גובה +5.0, אין חשיפה לחום, קושי נמדד ב-75HR

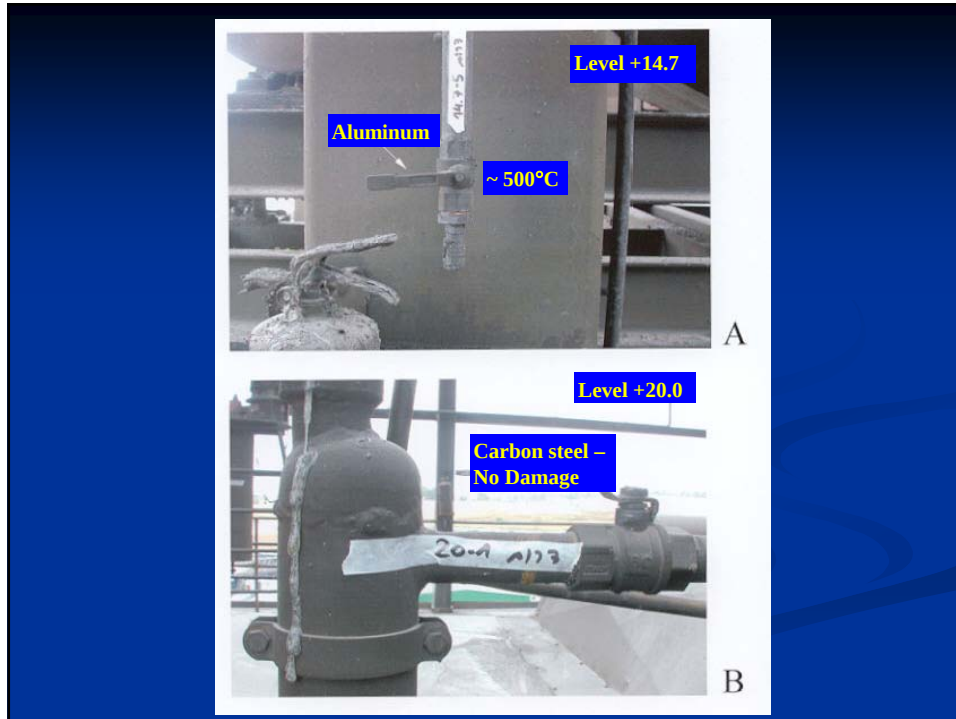
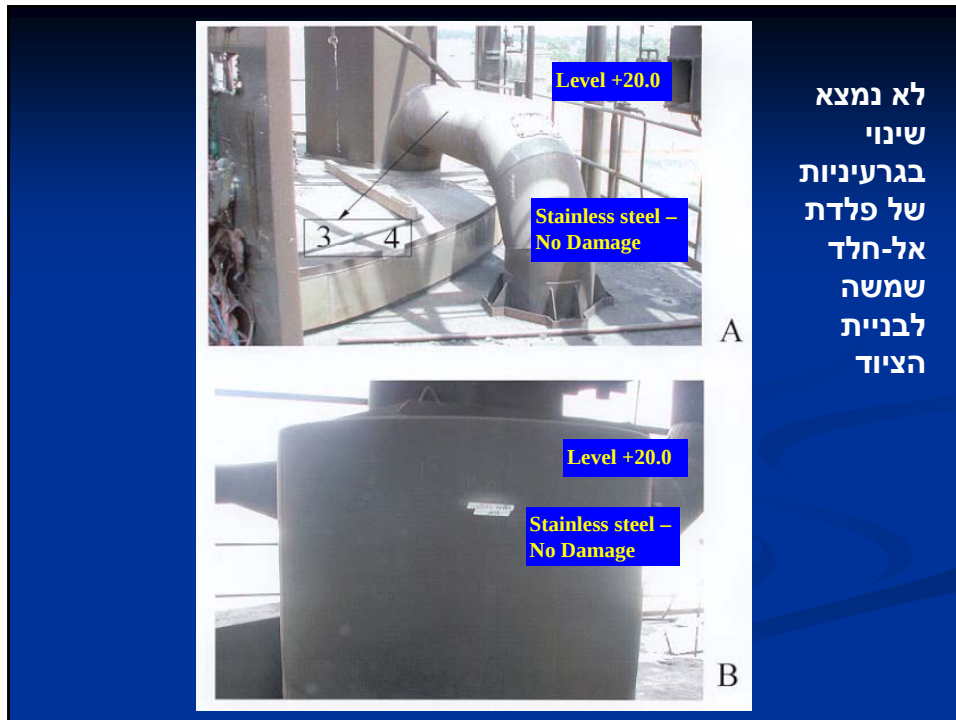
לא נמצא  
שינוי  
בגרעיניות  
של פלדת  
אל-חלד  
שמשה  
לבניית  
הציוד

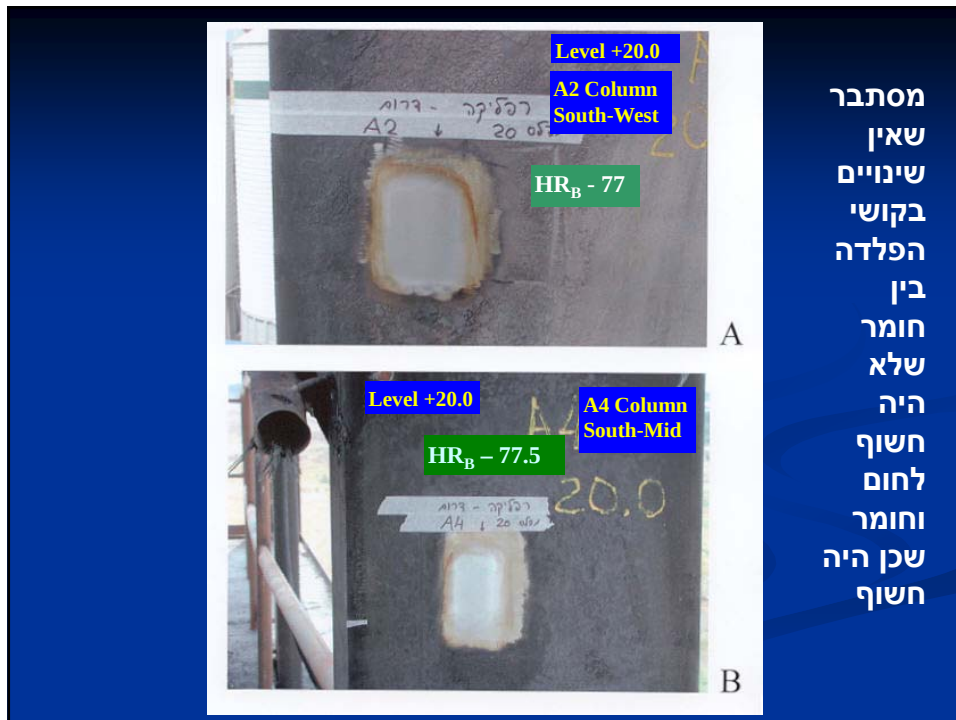
מסתבר  
שאין  
שינויים  
בקושי  
הפלדה  
בין  
חומר  
שלא  
היה  
חשוף  
לחום  
וחומר  
שכן היה  
חשוף
