בניינים רבי קומות

האם סידורי הבטיחות עונים על הדרישות

דן ארבל הנדסת סיכונים ושמאות בע"מ

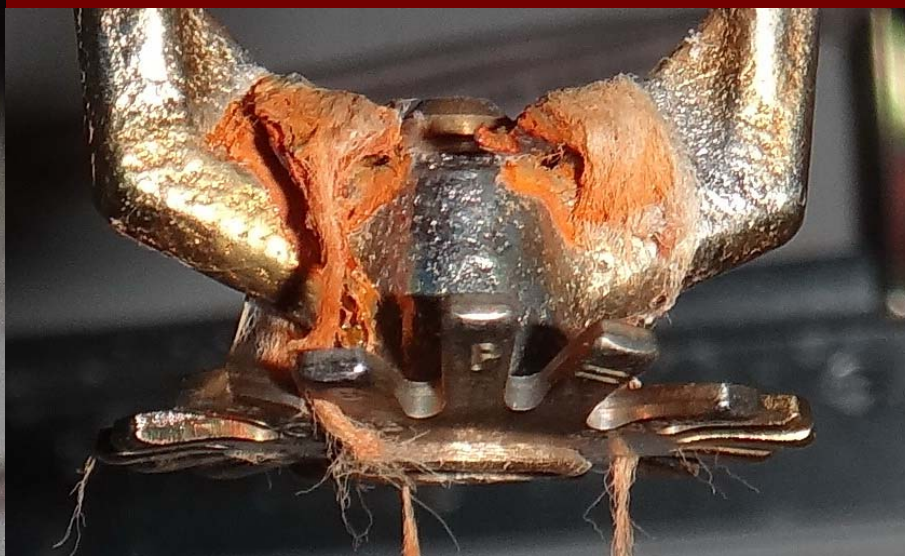
מתז נחבט בעת העברת רהיטים ופרץ

המתז נחבט ופרץ
בשעת ערב מאוחרת

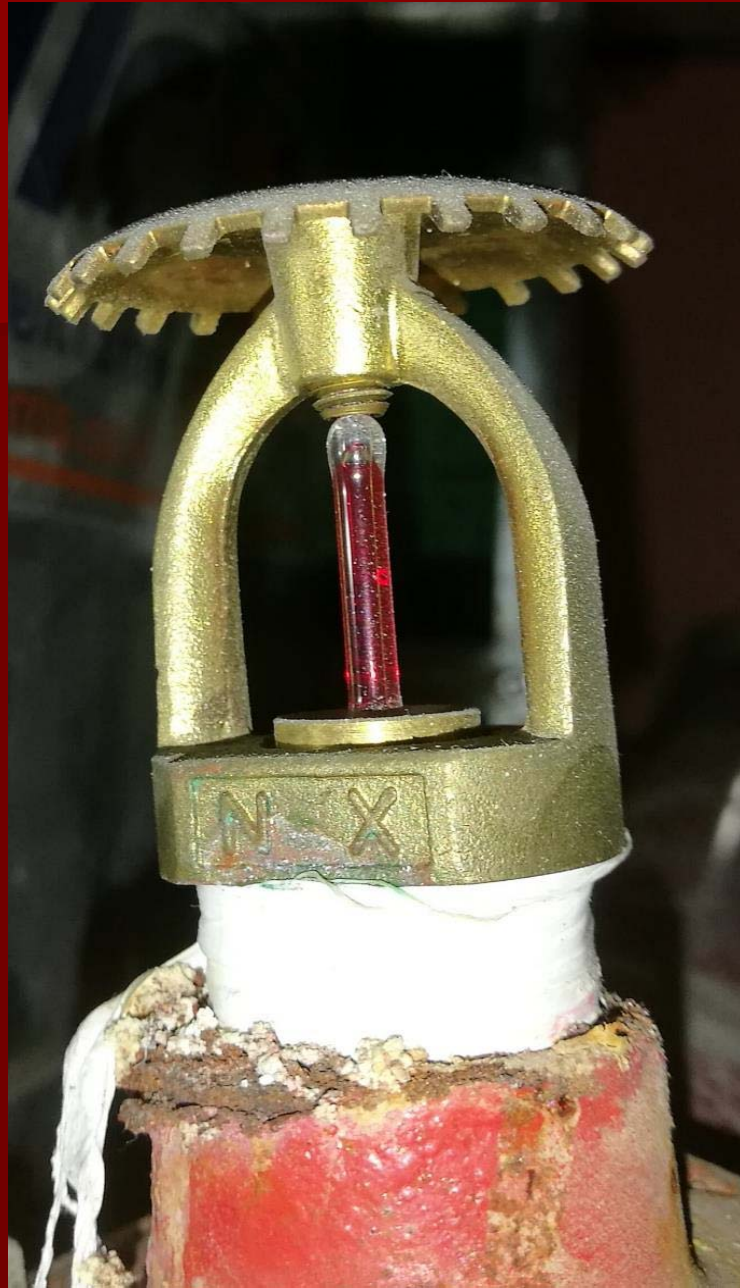
המתז בחלל
התקרה לא
מתוברג
מספיק, לכן
חלחלו ממנו
מים שגרמו
לקורוזיה
סביבו.
יש מעט מדי
כריכות
מתוברגות
לתוך מחבר
המתז.

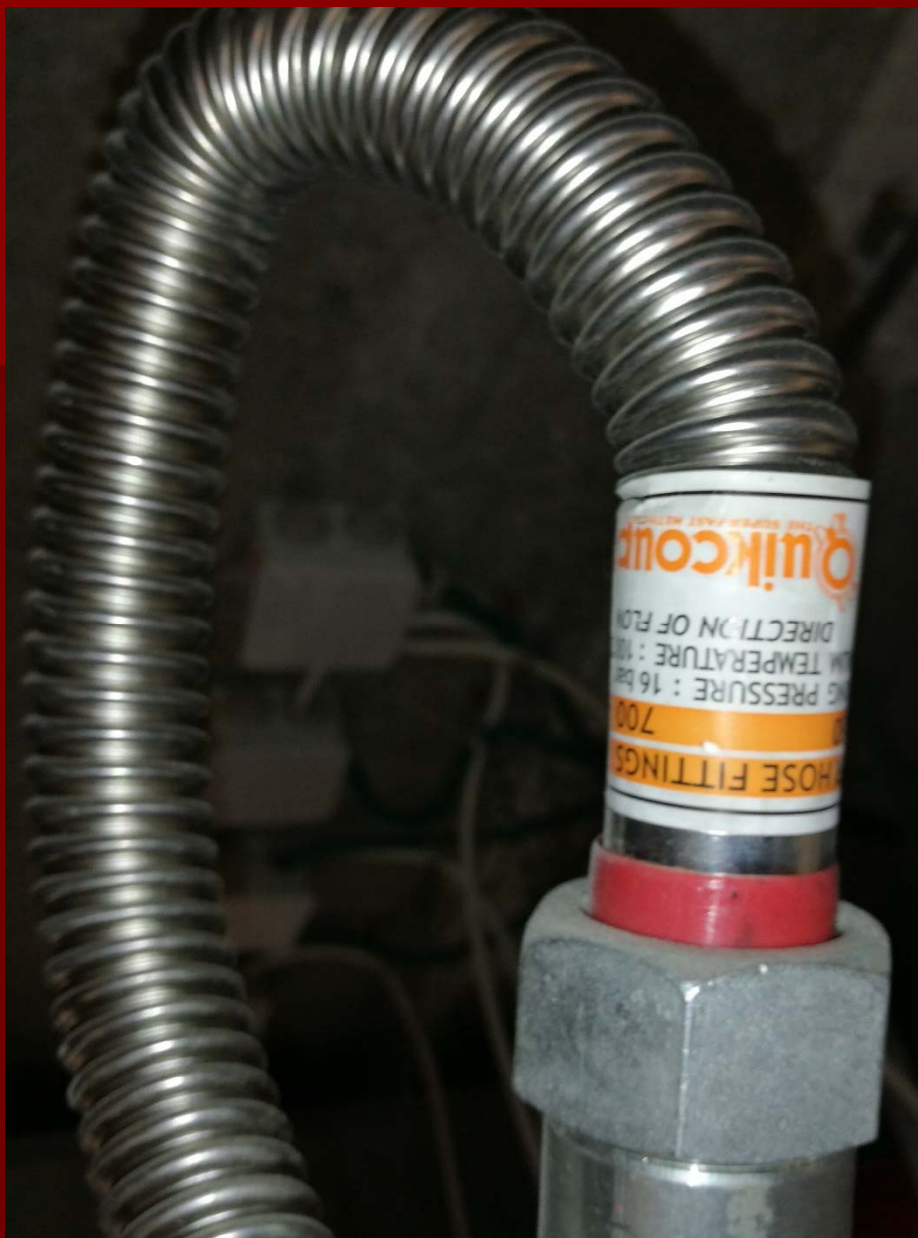
הצינור
הגמיש
מכופף יתר
על המידה.
רדיוס
מינימאלי צ"ל
100 מ"מ

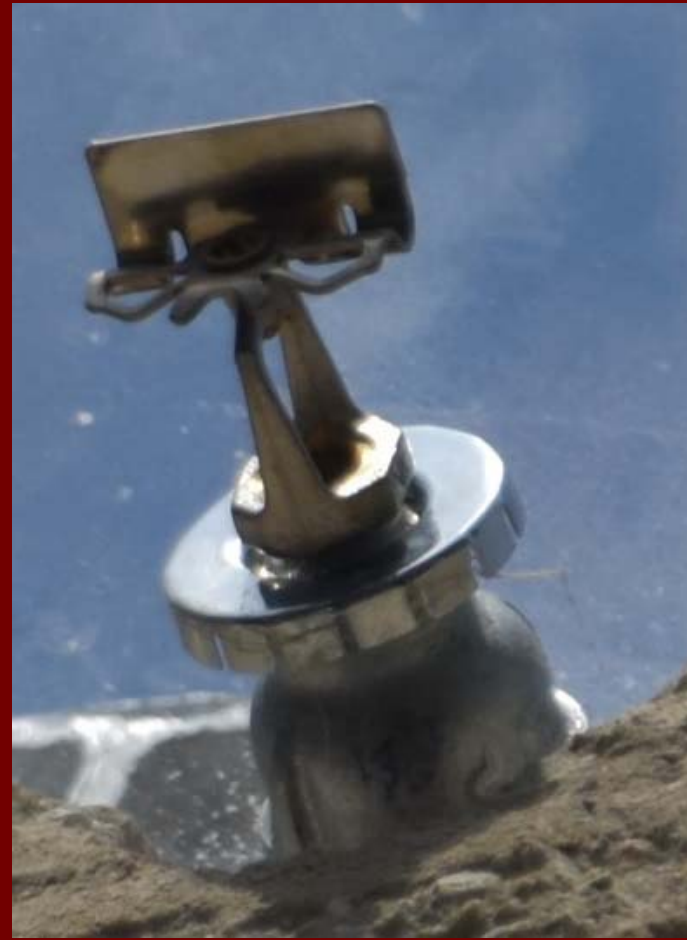
**מצד ימין- המתז
שפרץ**

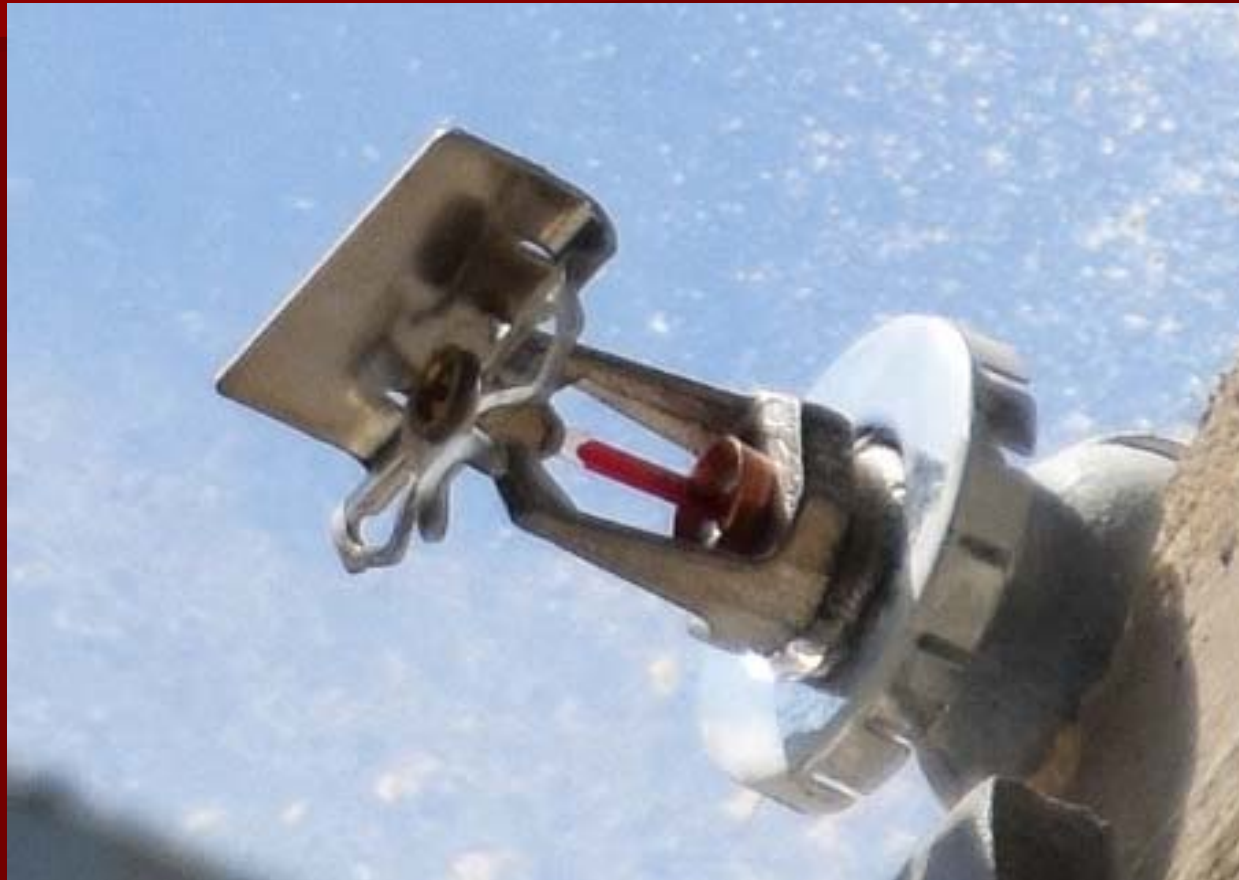
מתז מרכזי
מעל
המעליות,
 68°

הוא היה מתחת לגגון "סקיילייט" מזכוכית, חשוף לקרני השמש.

אף אחד מאנשי המקצוע המעורבים לא הבחין ב"תקלה" הזו שהינה חד משמעית הפרה של התקן: לגבי מתזי 68° , הטמפ' המירבית בסביבת המתז לא תעלה על 38° !

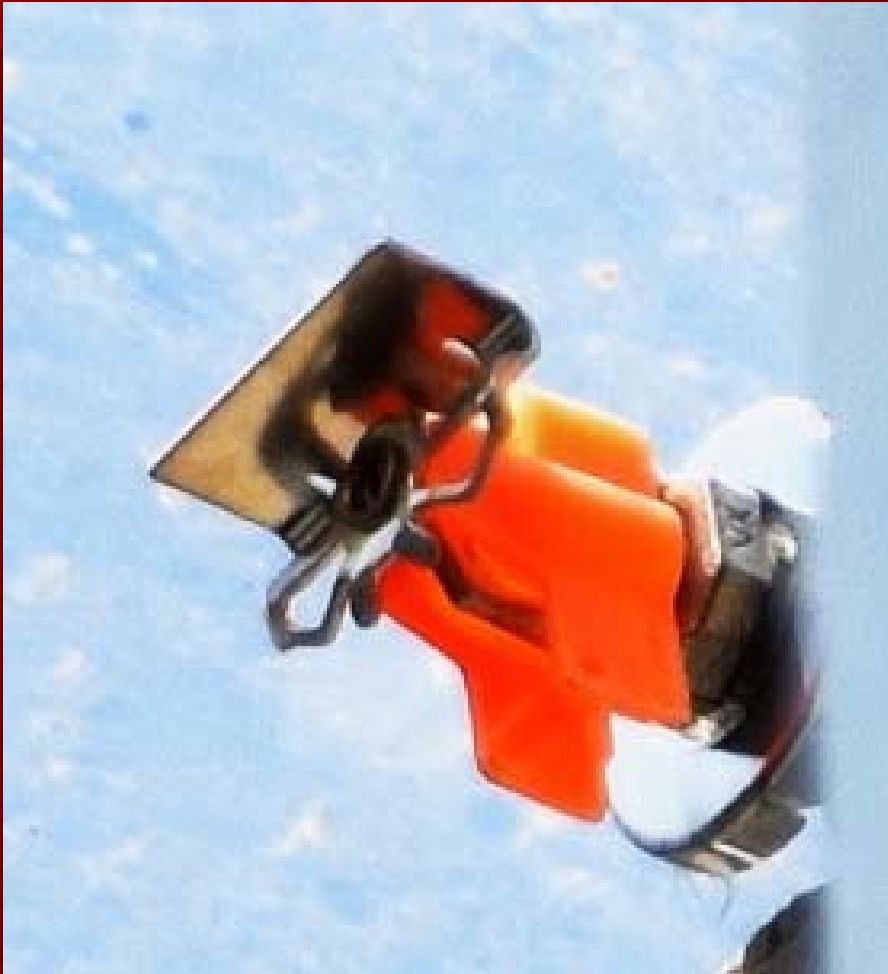
בצד שמאל, מתז
עם הגנת
הפלסטיק.
"זה מתז מת"
