# מרכז מסחרי

מה אפשר ללמוד מחקירת  
אירוע של שריפה

רשימה ארוכה של כשלים במבנה  
חדש עם דגש על הפרדות אש

# לקחים מאירוע שריפה שקרה בחלק ממרכז מסחרי בשאלות של:

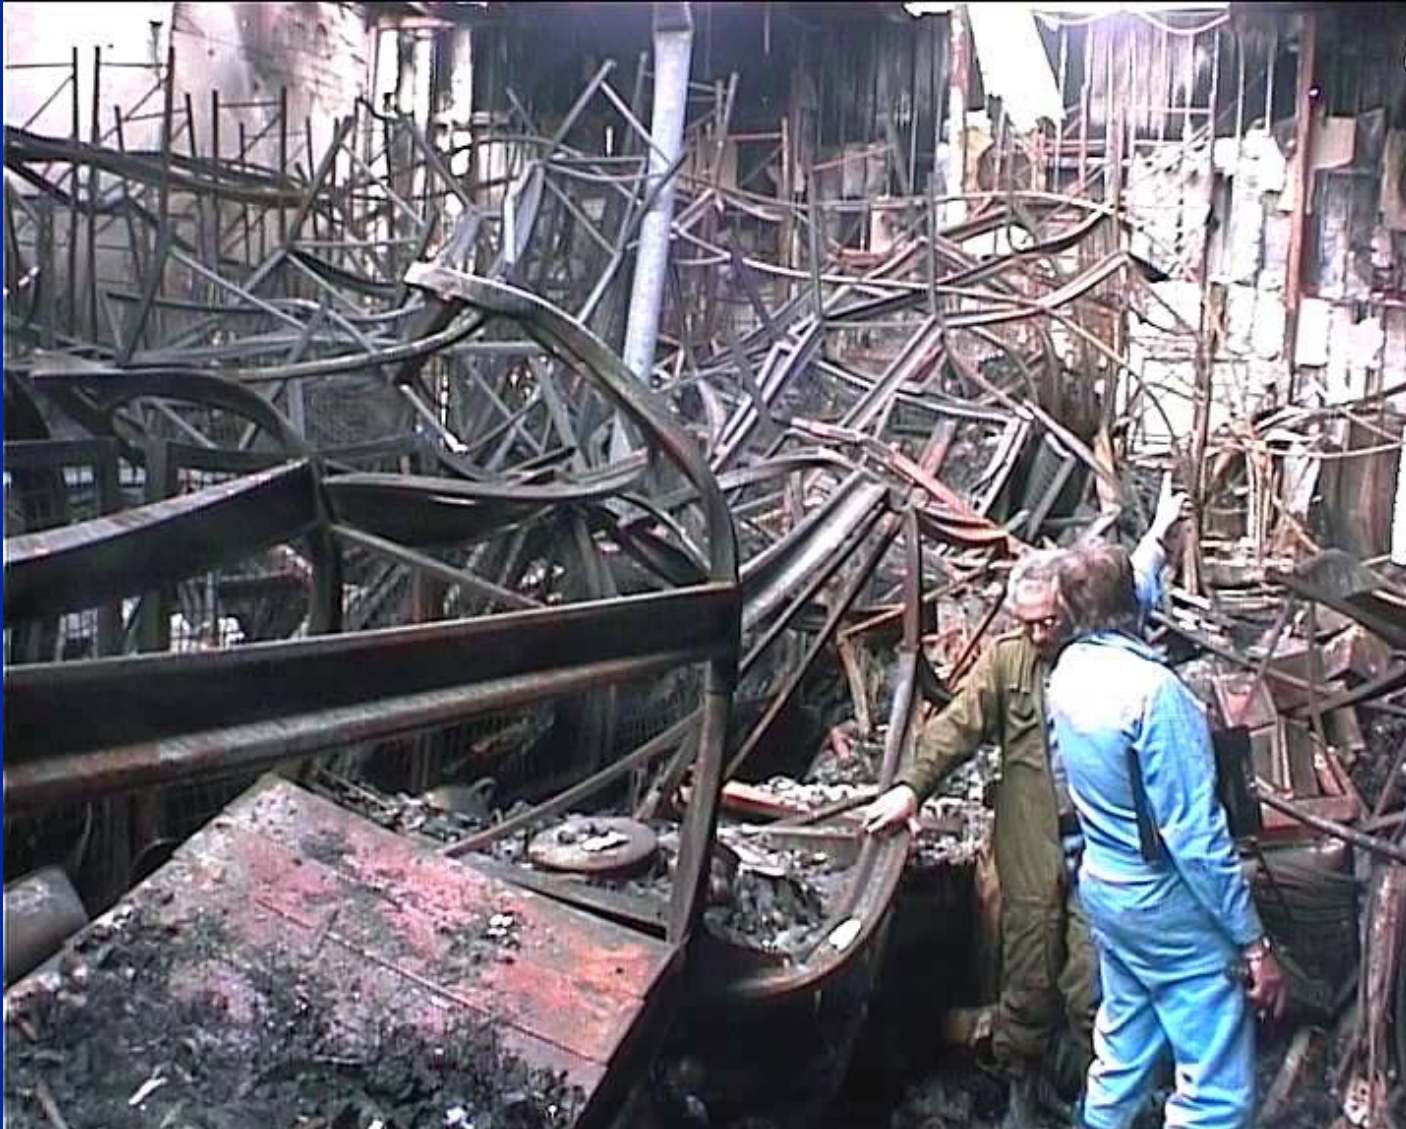
שטח מחסן כ- 1,100 מ"ר,  
גובה 9 עד 10 מ'.  
גג אסכורית עם קורות פלדה  
הנמשכות מהחנות דרך  
המחסן לעסק הבא.

אחסון במדפים כפולים  
בגובה עד 6.0 מ' הכולל  
מוצרים חשמליים  
בקרטונים ומוצרים  
ביתיים מכל סוג שהוא.

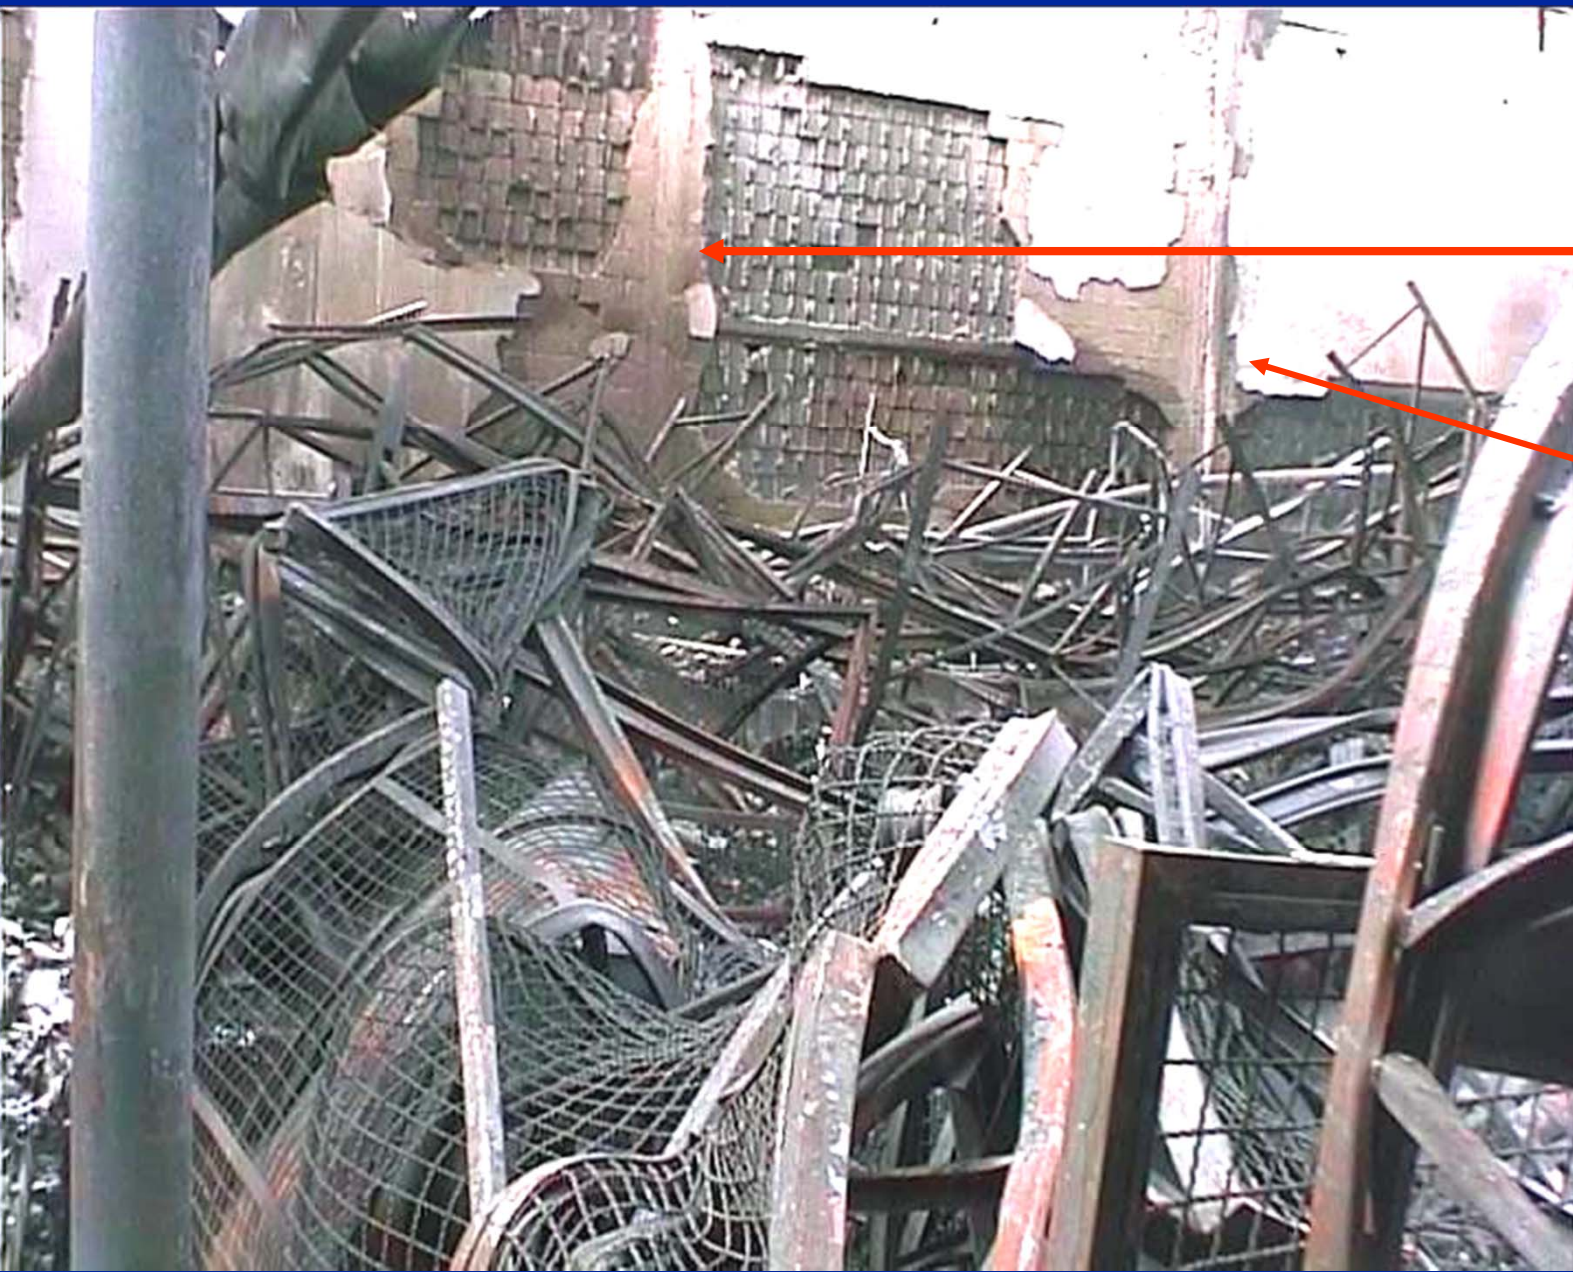
קיר בלוקים מחוזק  
בקורות של בטון  
מזויין אבל  
העמודים מפלדה!

עמודי פלדה 8"  
משולבים בקיר  
במקום עמודי  
בטון.

ניתן להבחין בהרס  
הבלוקים.

מטען האש בקרבת  
הקיר – עמודת  
מדפים בודדת –  
צמודה.

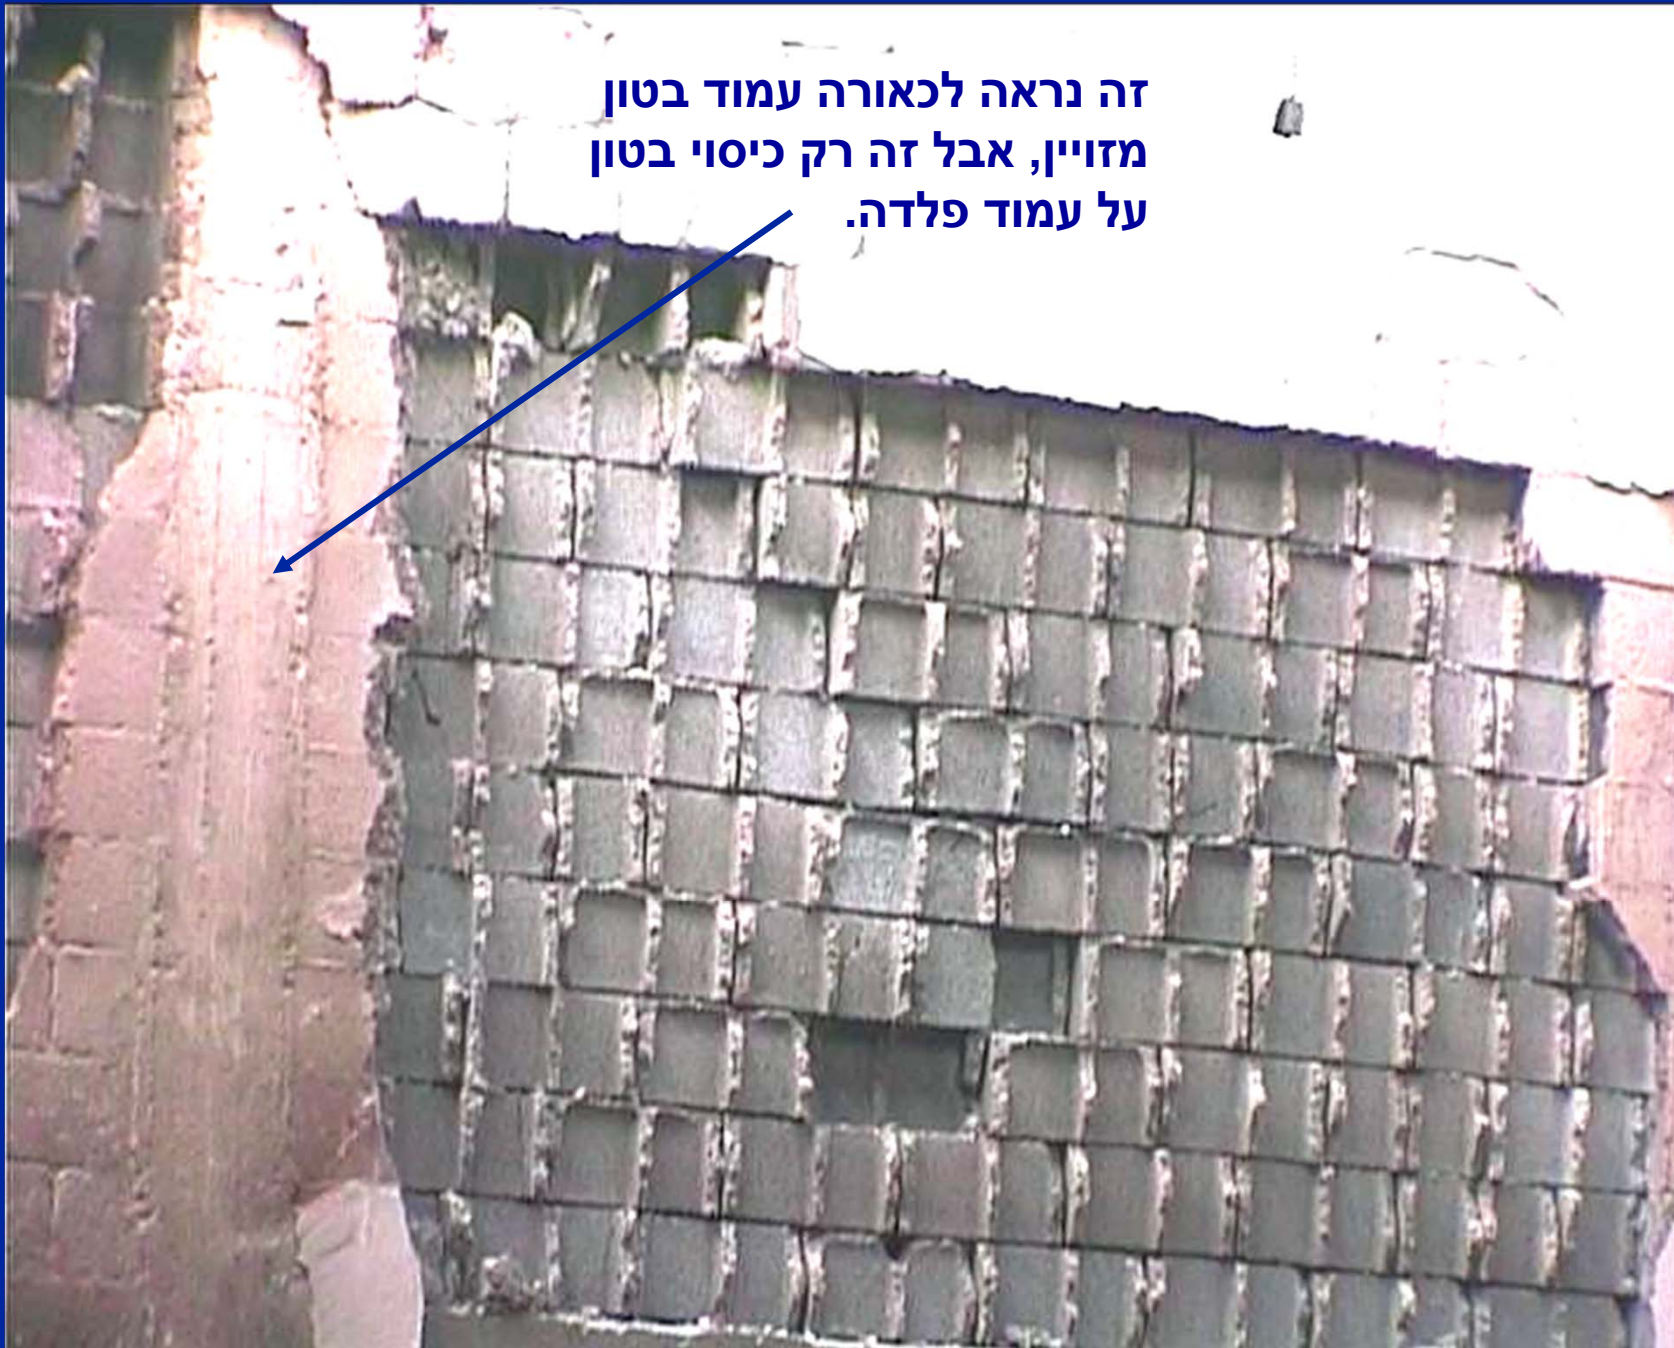
זה נראה לכאורה עמוד בטון  
מזויין, אבל זה רק כיסוי בטון  
על עמוד פלדה.

כשל בקיר הבלוקים  
המטווייחים במחיצה  
מול עסק אחר.  
סמוך לקיר היתה  
עמודת מדפים עמוסה  
בסחורה. בשל  
המירווח בין העמודה  
לבין הקיר, נוצרת  
ארובה אורכית אשר  
לאורכה מתנהלת אש  
בצורת להביות.  
עוצמת האנרגיה  
גבוהה בהרבה מזו  
של "אש סטנדרטית".  
לכן בתנאים אלה,  
הסיווג התקני קטן  
מהבצועים הממשיים  
בשטח.

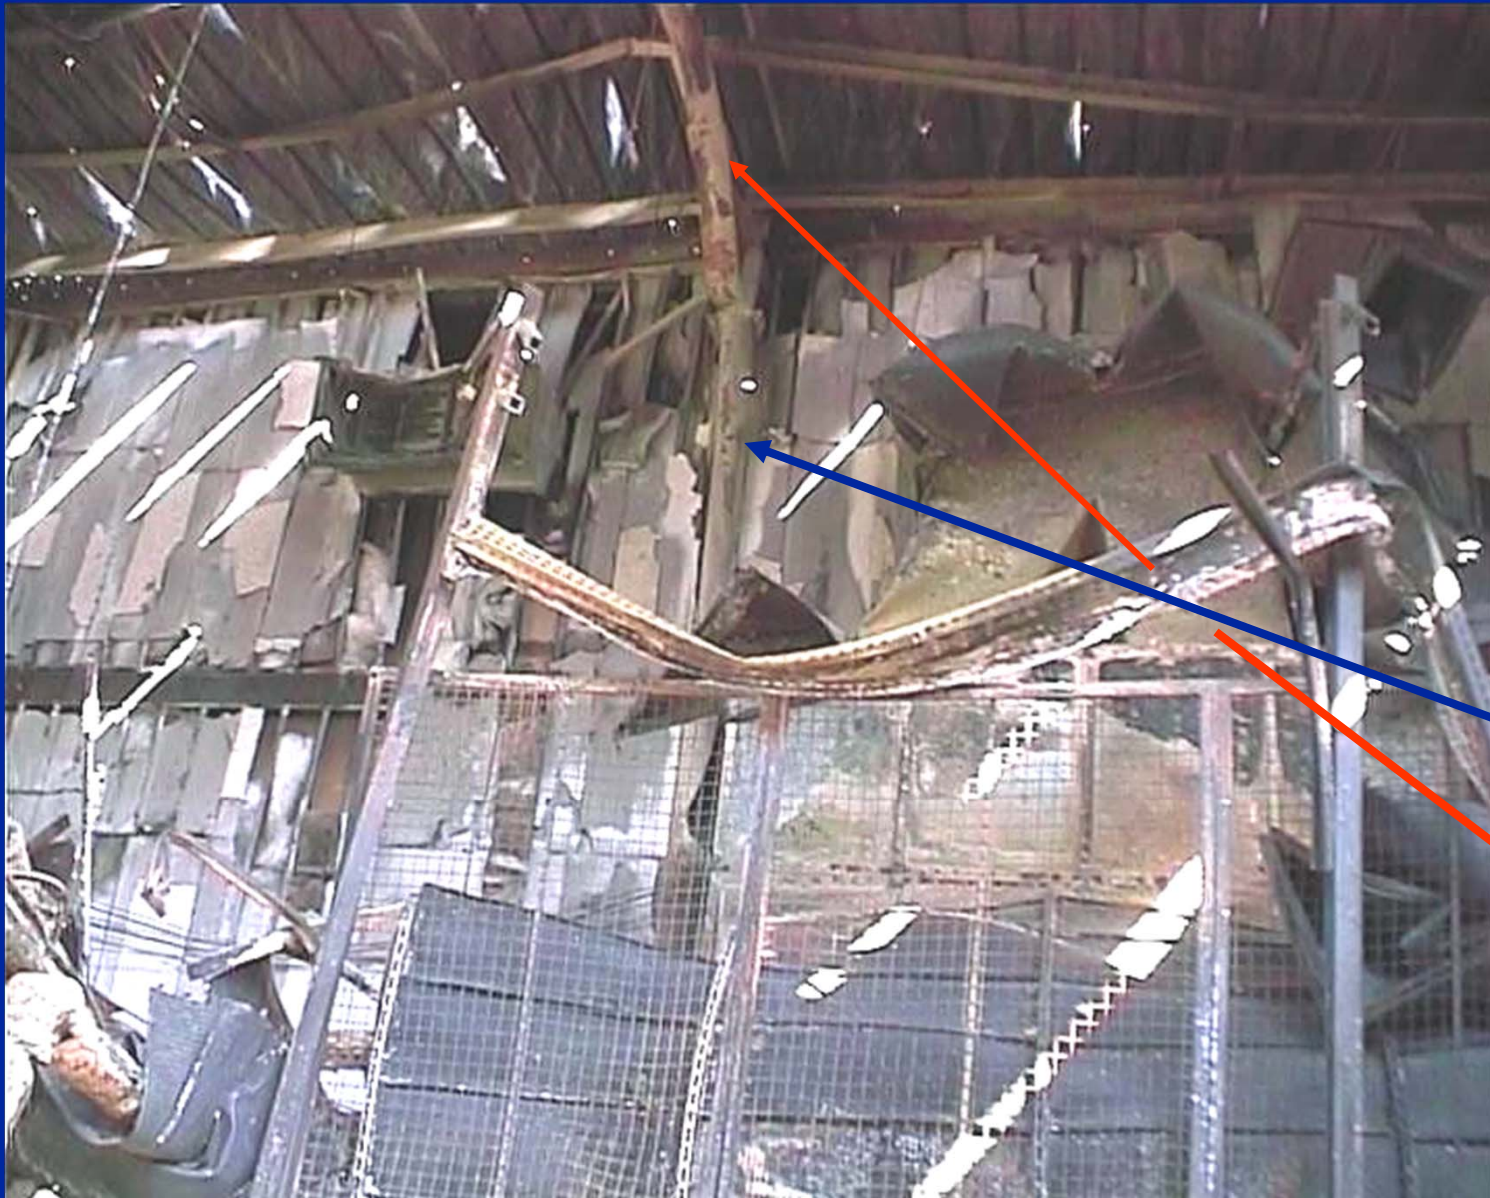
בין המחסן לחנות של אותו עסק, קיר גבס מסווג אש לשעתיים: בנוי משתי שכבות גבס 1/2" בכל צד מורכבים על קורות פלדה. בתווך הכניסו צמר זכוכית.

קיר כזה אינו עומד באש של שעתיים, אולי ב-50 דקות אם מבוצע כהלכה.

צמר זכוכית לא מוסיף עמידות אש ואולי גם גורע.

עמודי הפלדה התומכים בגג לא היו מוגנים נגד אש.

הקורות שנשענו על העמודים מעל הקירות לא היו מוגנים נגד אש.

באזור זה לא עלתה הטמפ' מעל  $700^{\circ}\text{C}$ ,  
בכל זאת קיר הגבס נהרס

לשיפור העמידות צריך לוחות בעובי של 5/8" ולא 1/2".

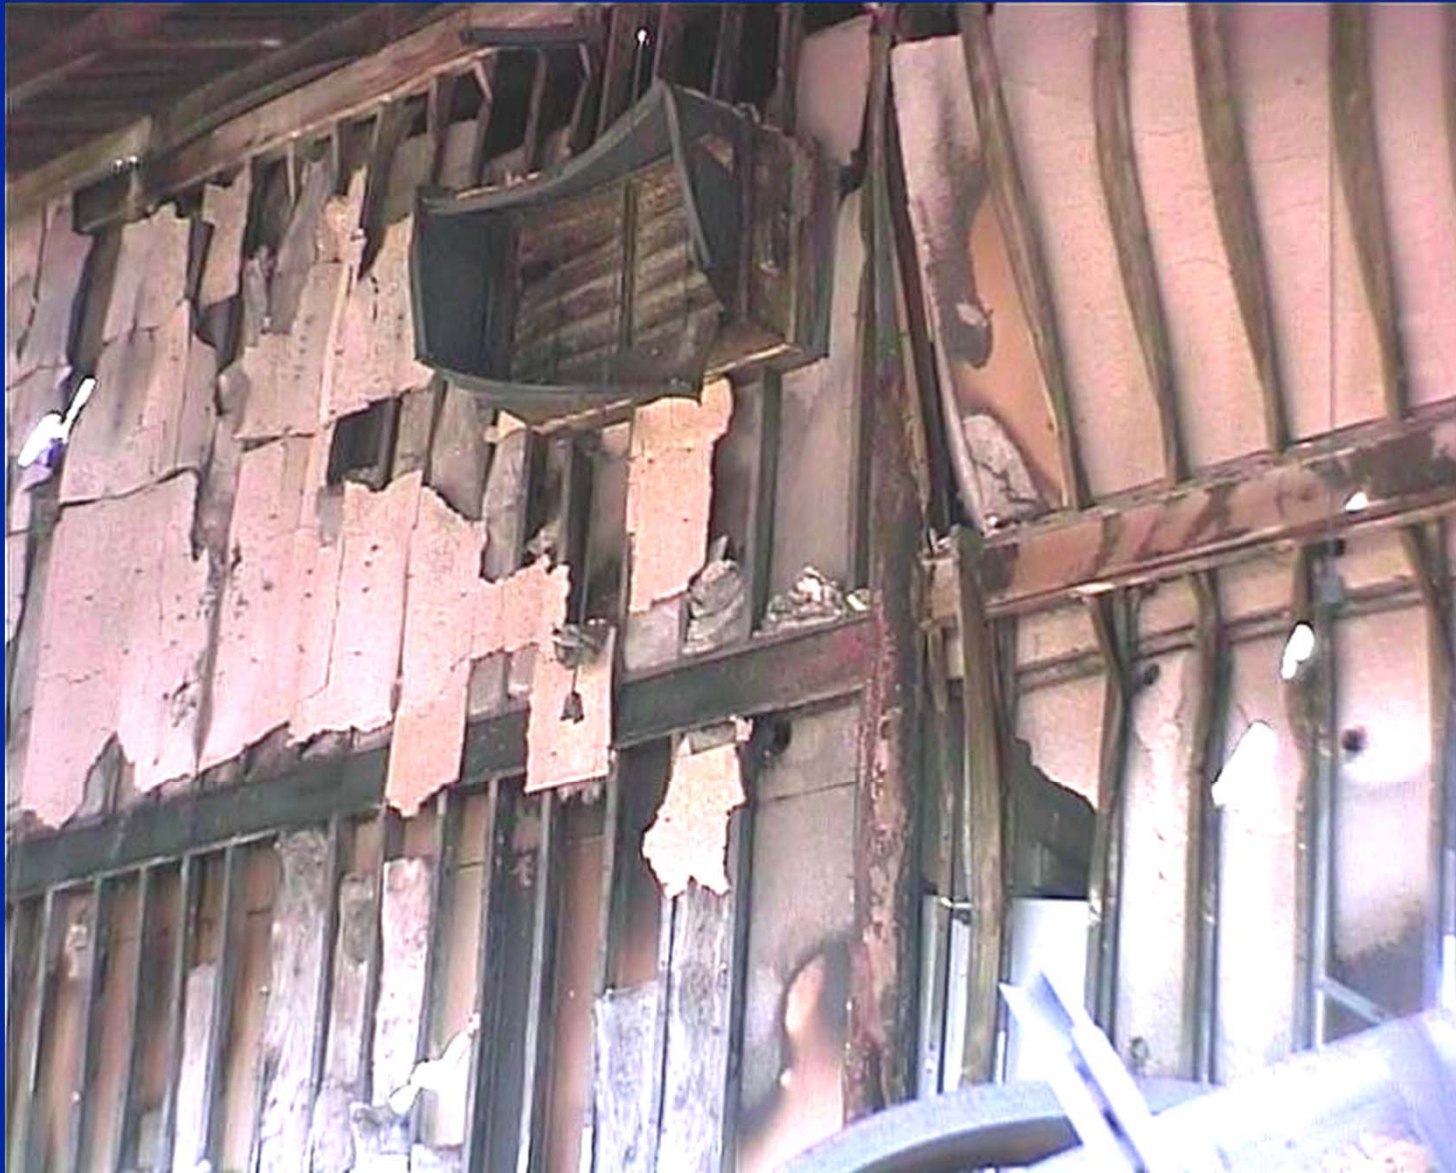
כשל קיר הגבס נראה  
בבירור.

נראה גם מעבר של תעלת  
מזוג אוויר.

ניתן לראות שקריסת  
התעלה לא תלשה את מדף  
האש מהקיר.

למרות שהמסגרת החזיקה,  
פרט החיבור לקיר נעשה  
בצורה גרועה.

כדי שהדבר לא יקרה, נחוצה  
נקודת כשל חלשה יותר  
מעבר ליחידת מדף האש.

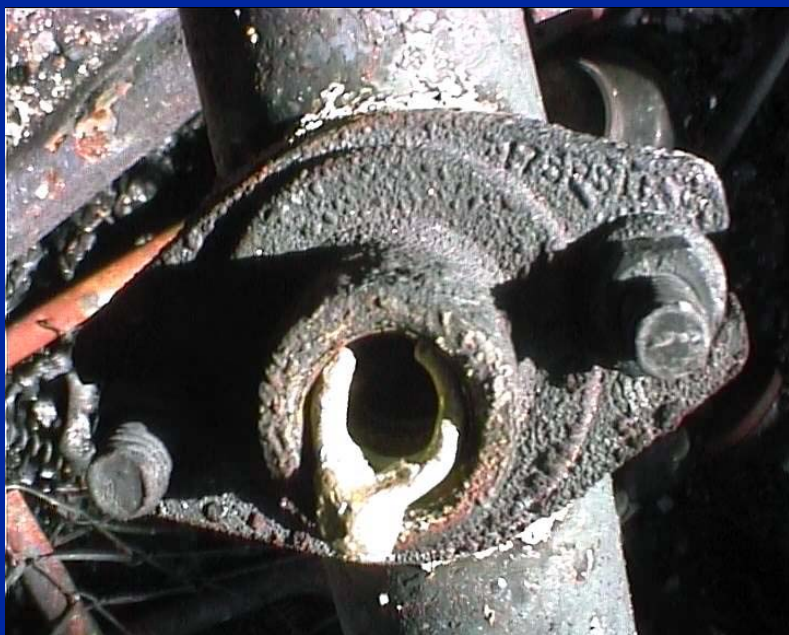
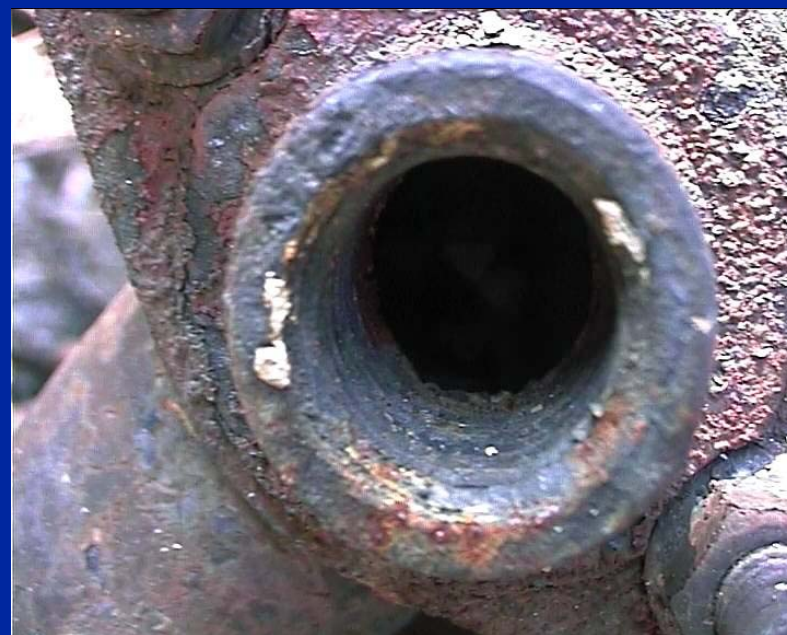
דוגמאות של מחברי מתזים. בימני המתז נמס לחלוטין. בשמאלי היה בתהליך התמוססות.

מדובר בפליז עם טמפ' התכה של 900 מעלות. ברור שהטמפרטורה של הלהבות הייתה גבוהה מהערך הזה במידה ניכרת

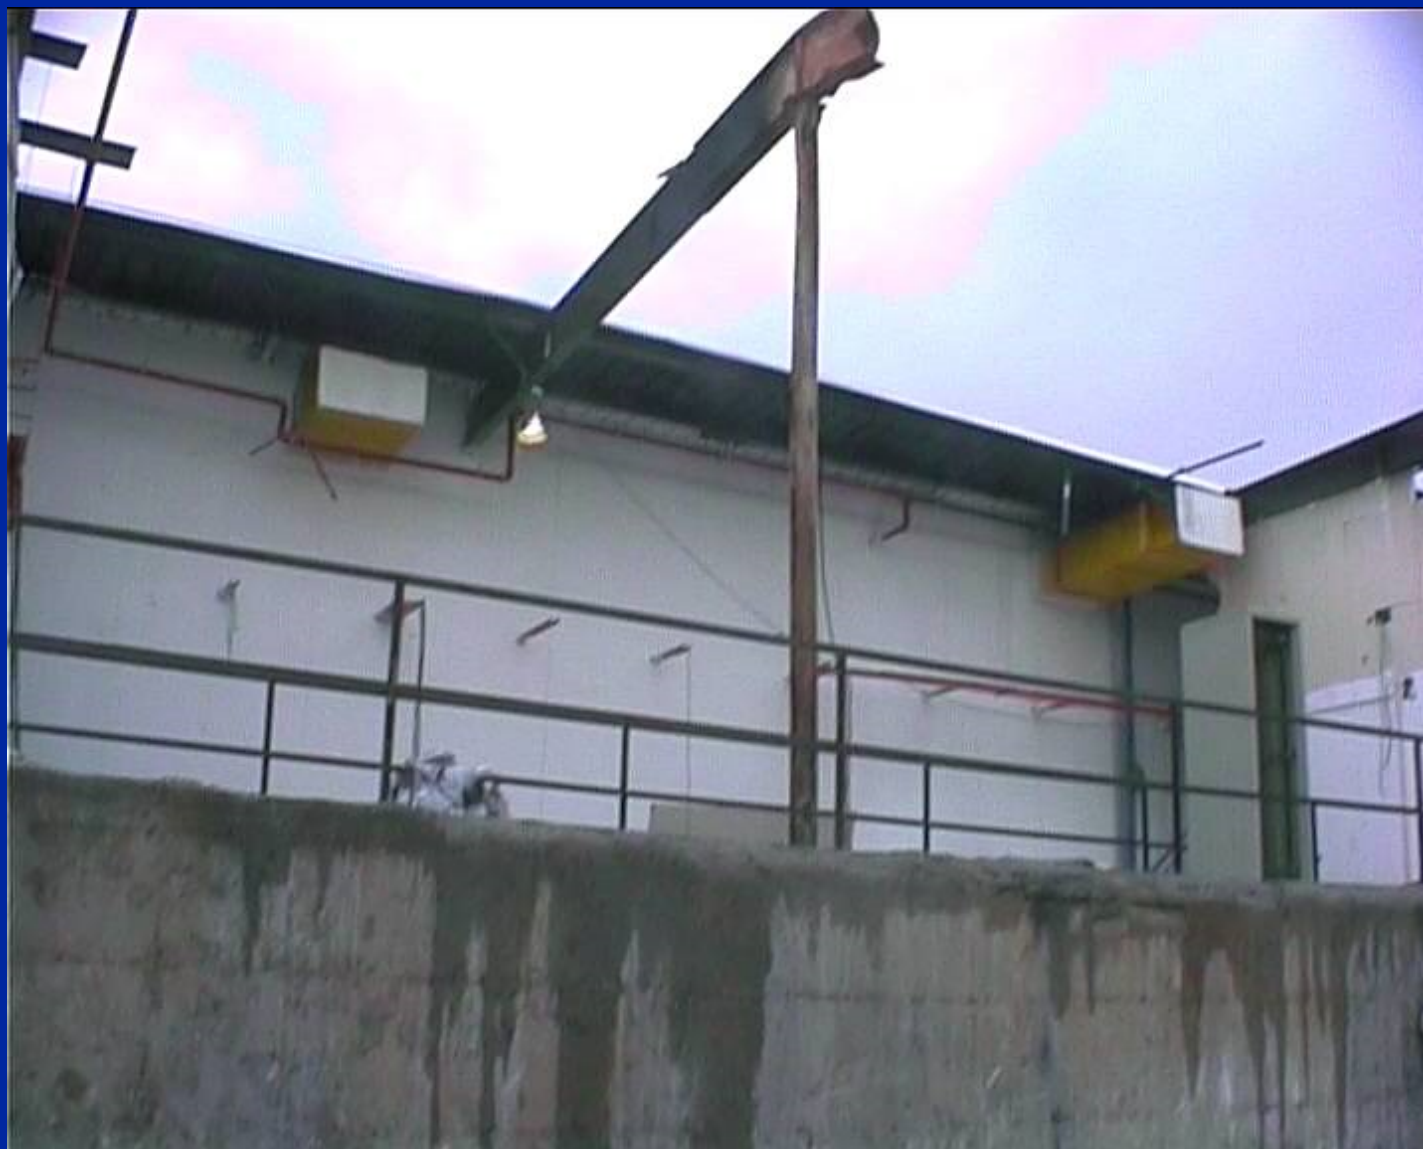
# קורות הגג בצד הזה לא הוחלפו. הדבר מעיד על טמפרטורה נמוכה יחסית באזור קיר הגבס.

קיר הגבס לאחר השיקום.

כיסוי המגן על עמודי הפלדה היה לקוי גם לאחר השיקום.

לקורות הגג ליד קירות ההפרדה, לא בוצעה הגנה על לפחות 1.5 מ' מהקיר כדי למנוע קריסת הגג ליד הקיר, דבר הגורם לערעור הקיר כמחיצת אש.

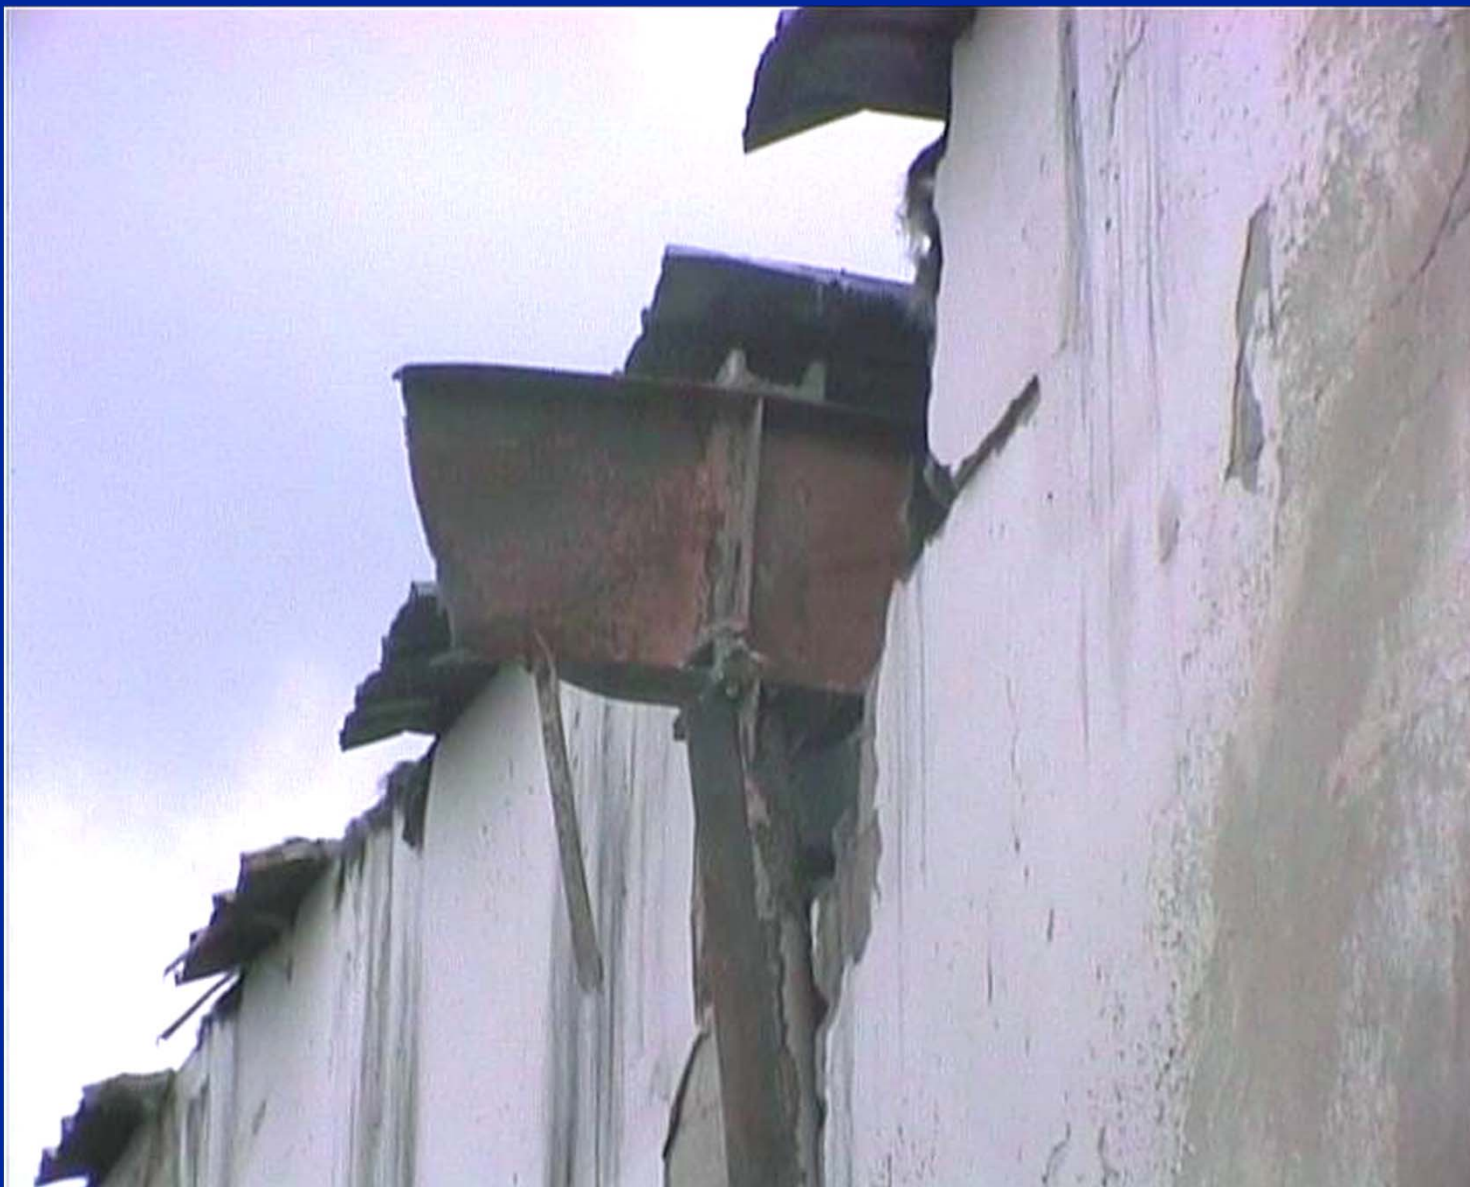
# קיר שאמור לעמוד 4 שעות, כשל אחרי פחות משעתיים. כתוצאה מכך נגרמו נזקים כבדים לשכנים.

קיר הבלוקים  
כמחיצת אש  
התערער מאחר  
שלא בוצעה הגנה  
על הקורות של  
הגג שחצו את  
הקיר. לעמוד לא  
נעשה חיגור לקיר  
כתוצאה מכך,  
נוצרה דפורמציה  
בעמוד התומך את  
הגג אשר היה  
מוסתר בקיר  
הבלוקים.

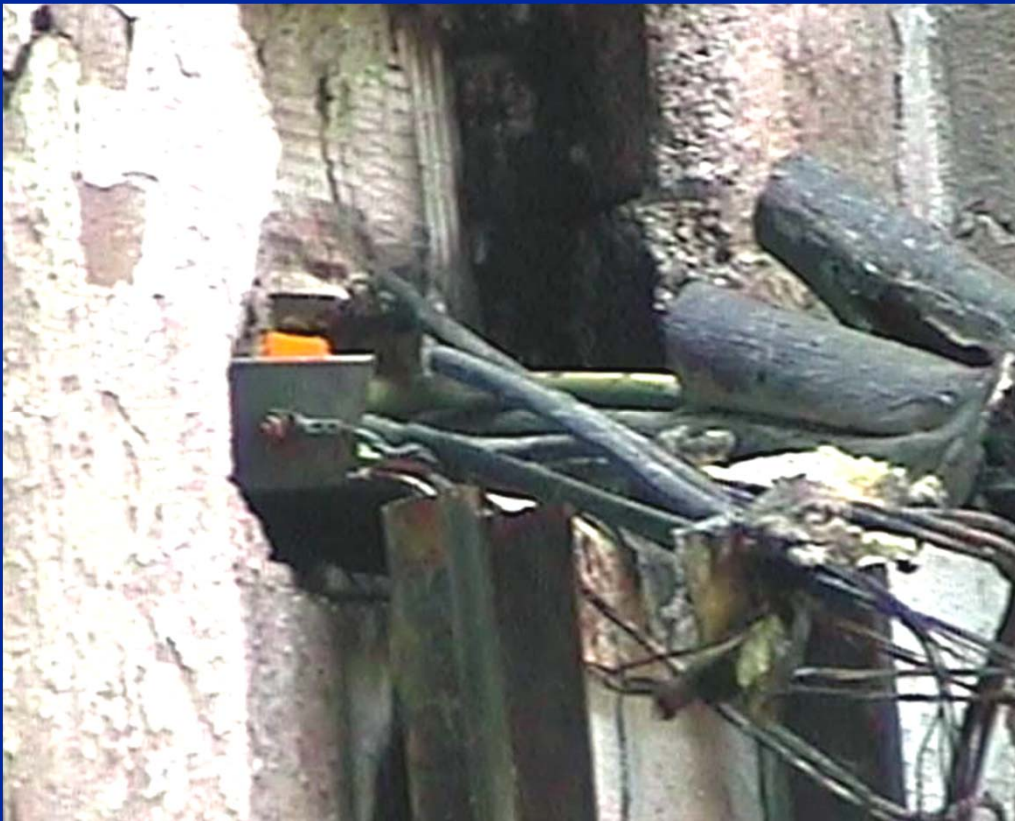
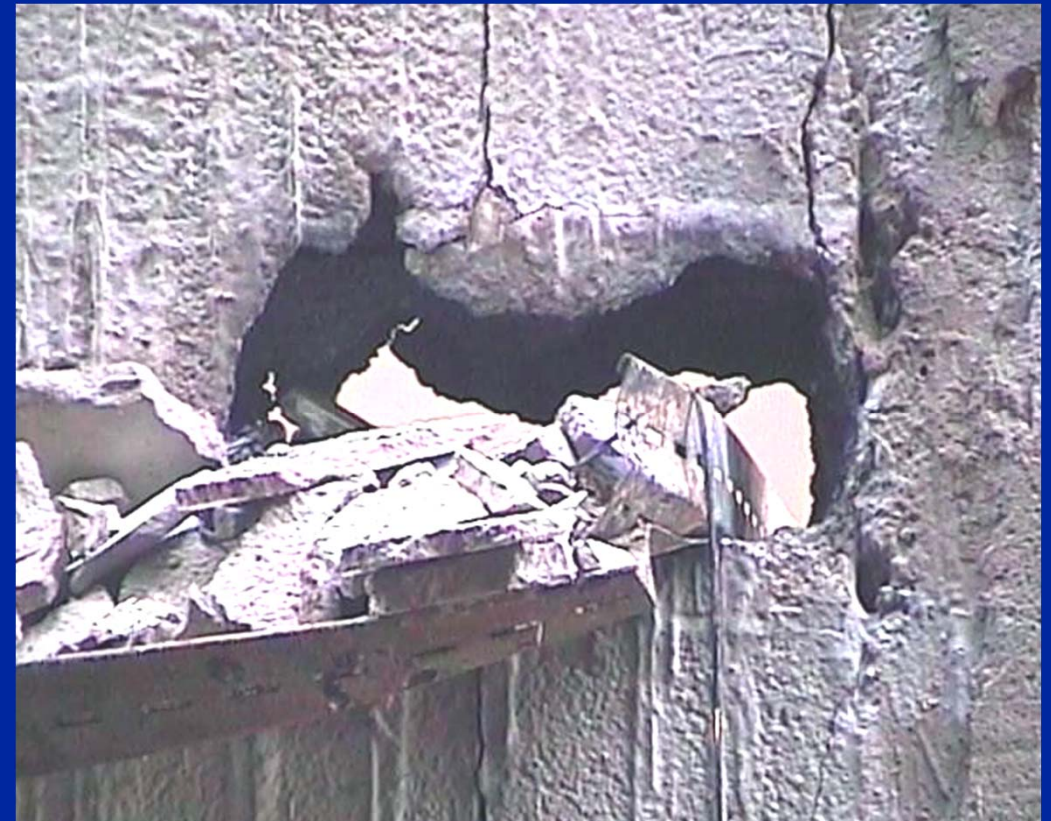
## מעברי כבלים דרך קירות אש.

המעברים נכשלו מכיוון ש-

1. לא בוצעו ברמה המתאימה ל- 120 דקות.

2. סולמות הכבלים קרסו ומשכו אחריהם את הכבלים וכך קרסה גם החסימה.

**15.** להתבונן במעברי הכבלים ולהבחין אם יש אפשרות שסולם הכבלים העובר את הקיר עלול לקרוס ולמשוך את האטימה החוצה. בהתאם לכך להעריך את טיב האטימה.
