תאריך: 09/09/04  
סימוכין: Bakary-050904F

## מאפיית עוגיות - חקירת אי תפקוד מערכת מתזים בשריפה

### דוח סופי פרטים כלליים

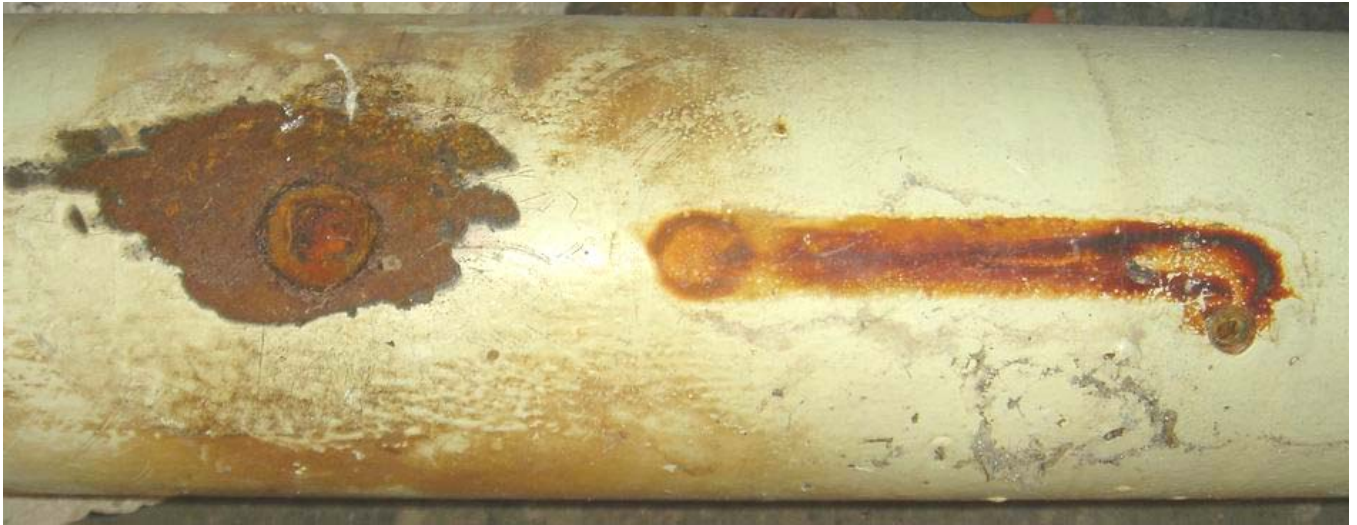
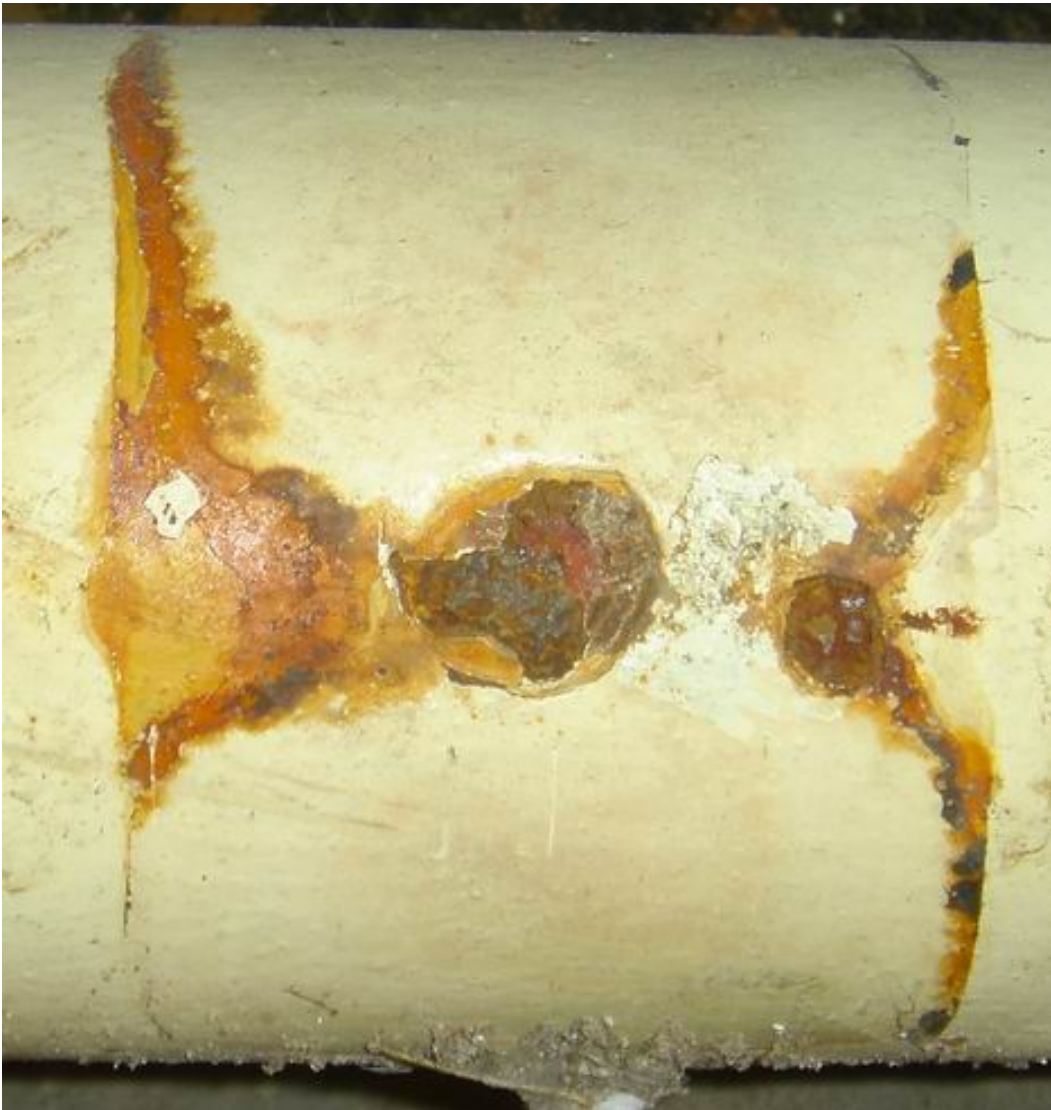
**חורים בצנרת המתזים במאפייה – אפריל 2002:**

**תמונות של צינור  
אשר הובא  
למשרדינו  
באפריל 2002  
כדי לאבחן את  
הסיבות  
להיווצרות  
החורים.**

**כפי שהתברר  
בדיעבד ביום  
05/09/04, מקור  
הצינור הוא  
במאפיית עוגיות  
הצינור היה קטע  
מייד אחרי תחנת  
ההתראה של  
המתזים במקביל  
ללוח החשמל של  
המאפייה.**

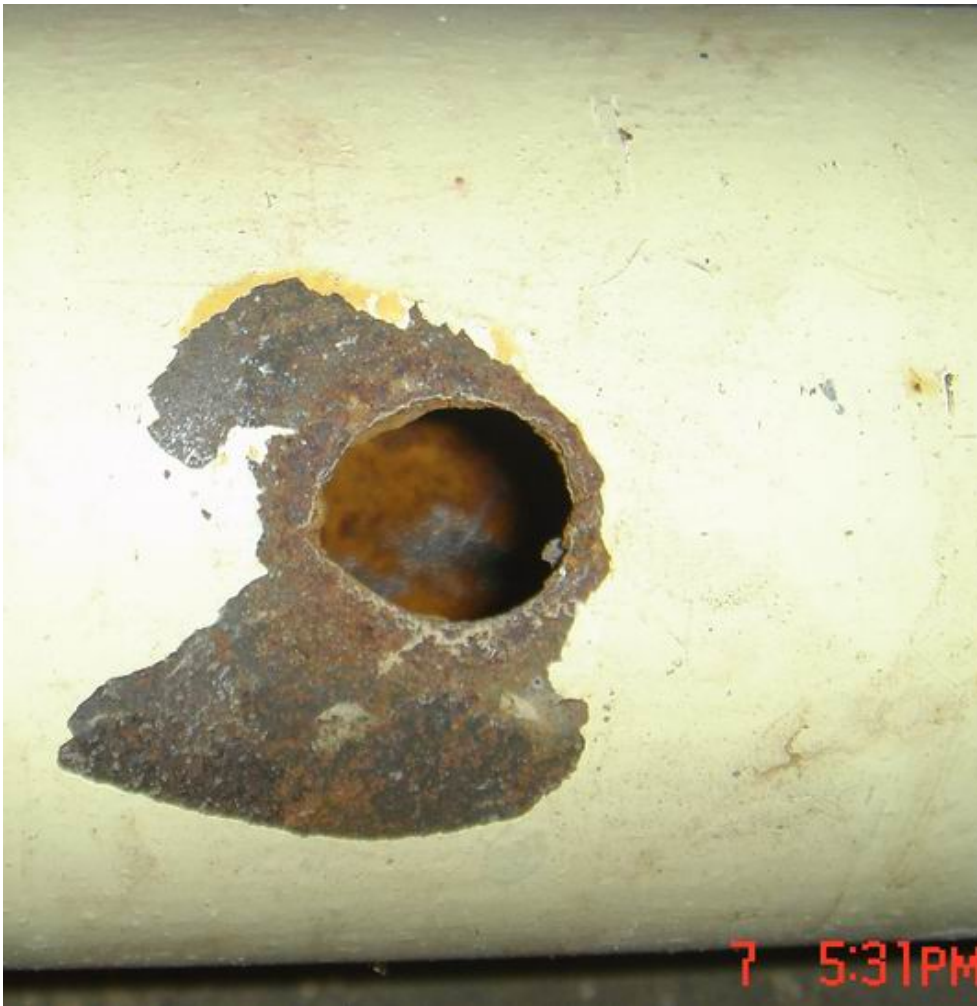
**התמונה העליונה  
מראה חור שנוצר  
בתהליך קורוזיבי**

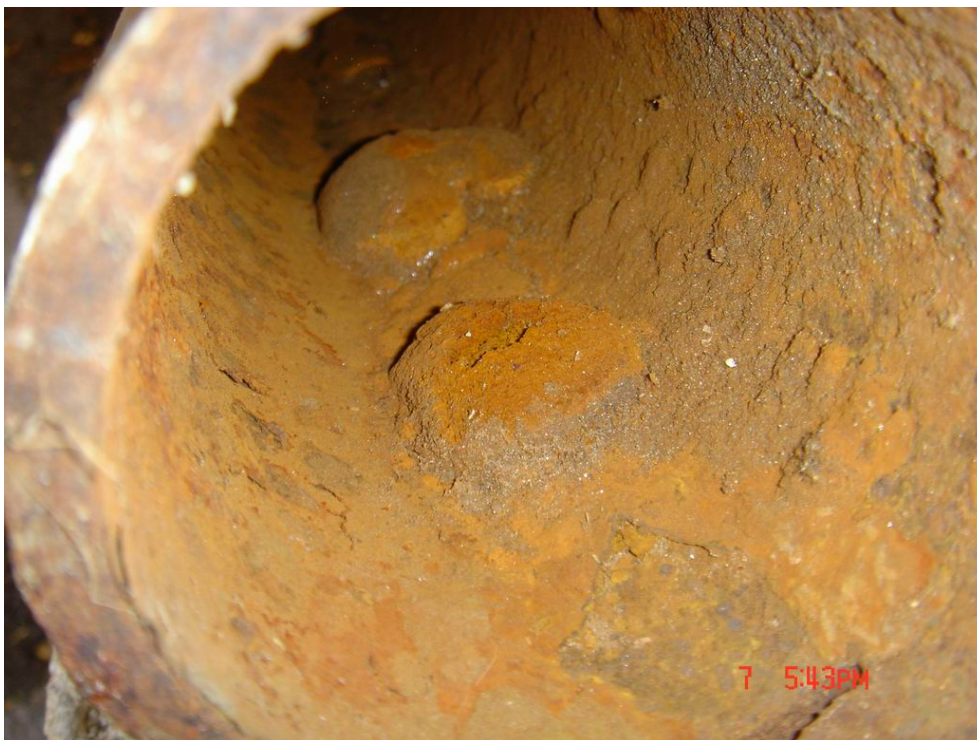
**התמונה משמאל  
מציגה צילום של  
הצינור מבפנים.  
הפטרייה אופיינית  
לתופעה הנראת MIC  
Microbiological  
Corrosion**

**מדובר בחיידקים  
התוקפים את הפלדה.  
מתחת לפיטריות  
נוצרים החורים.**

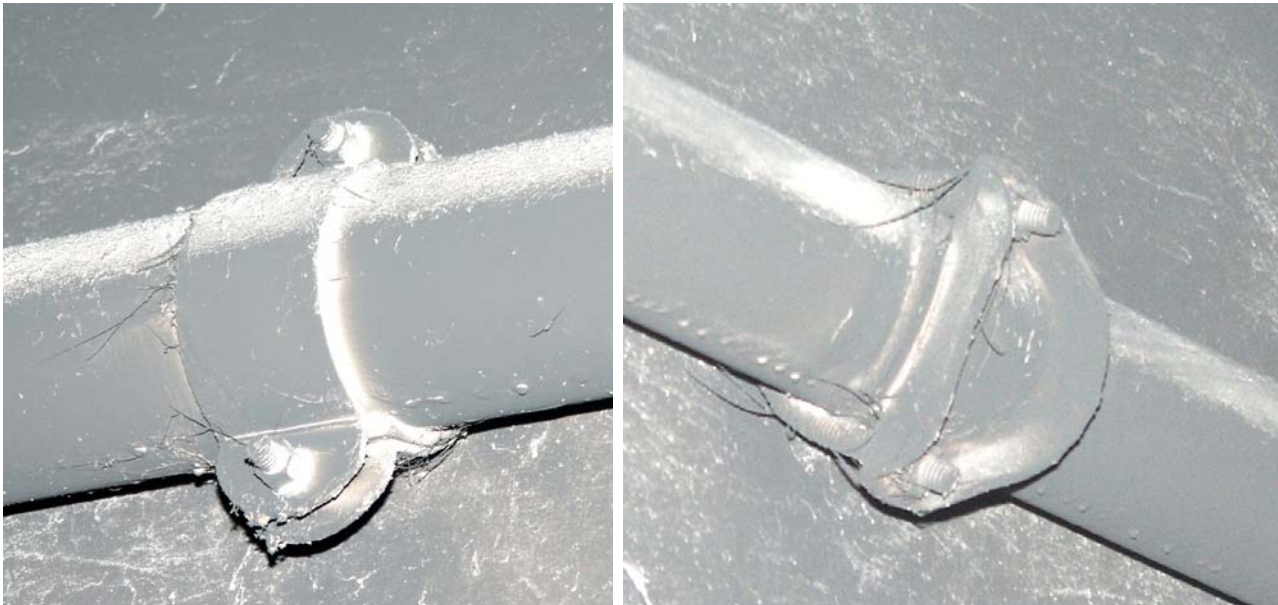
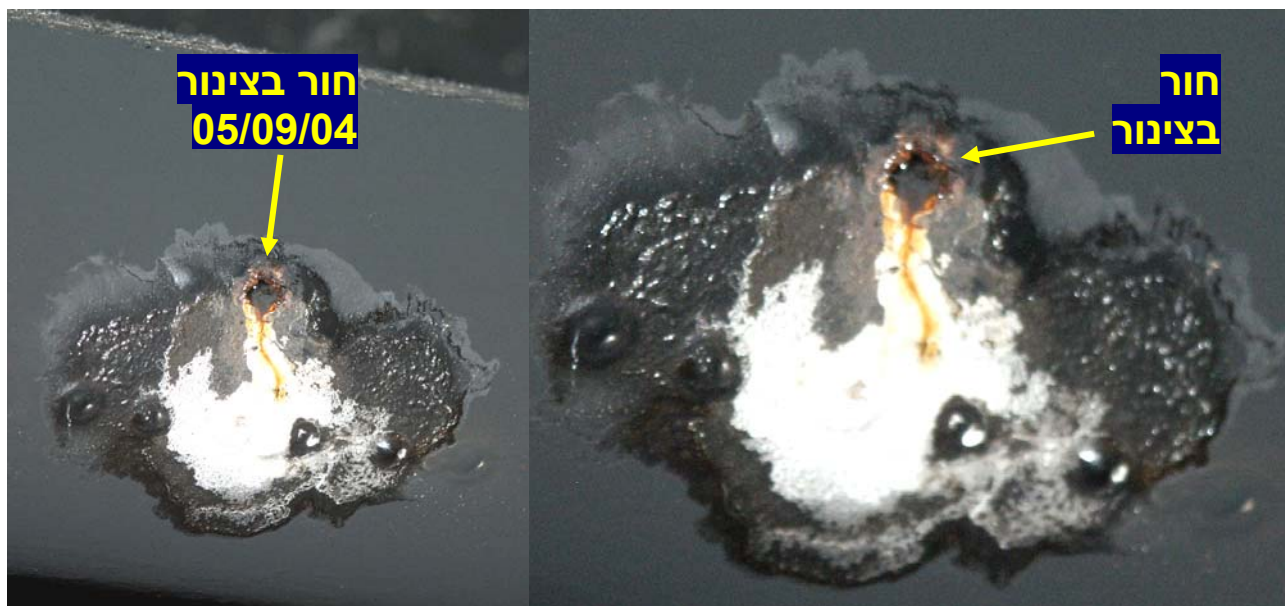
**חורים בצנרת המתזים במאפיית עוגיות – אפריל 2002 / ספטמבר 2004:**

- 5. מדוע המגוף היה סגור:**
- צנרת המתזים סובלת מסוג קורוזיה הנקרא MIC (Micro-biological Corrosion). התופעה מתבטאת בחורים לאורך הצינור. עברנו עם פנס לאורך הצינור ומצאנו 3 חבקים אשר אטמו חורים וחור נוסף לא אטום מכאן שהמערכת לא יכלה להחזיק מים.

בזמנו אמרנו לקבלן שהביא לנו את הצינור שמדובר בתופעה של חולי בצינורות. יש להניח שהמערכת כולה במצב כזה ויש להחליפה.  
כאשר התברר לנו שמקור הצינור הוא במאפייה, סקרנו את הקו הראשי ומצאנו עליו 3 תיקונים וחור בהתהוות.  
שתי התמונות העליונות מראות תיקוני חורים באמצעות "בנדים".  
שתי התמונות התחתונות מראות (אותו אובייקט) תקיפת קורוזייה וחור בצינור.  
כתוצאה מכך סגרו את המגוף!  
בעלי המאפייה החליטו לחסוך ממון והשביתו את המערכת.

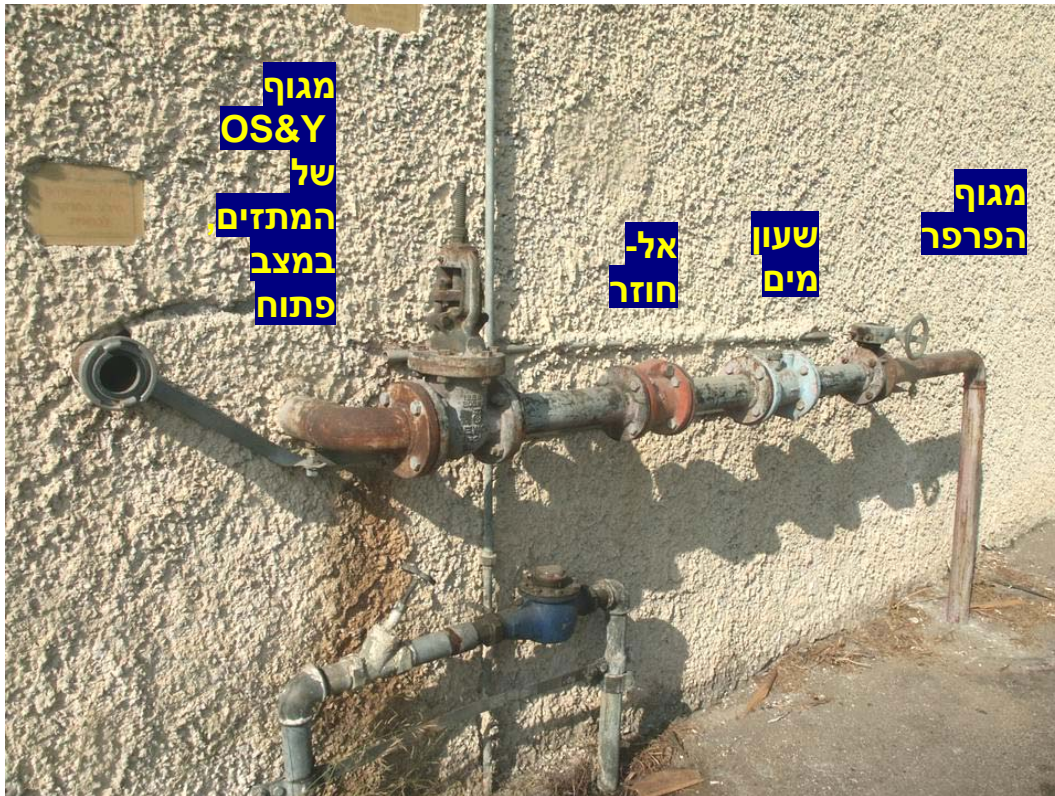
קו האספקה של המתזים למאפייה נראה בתמונה הבאה:

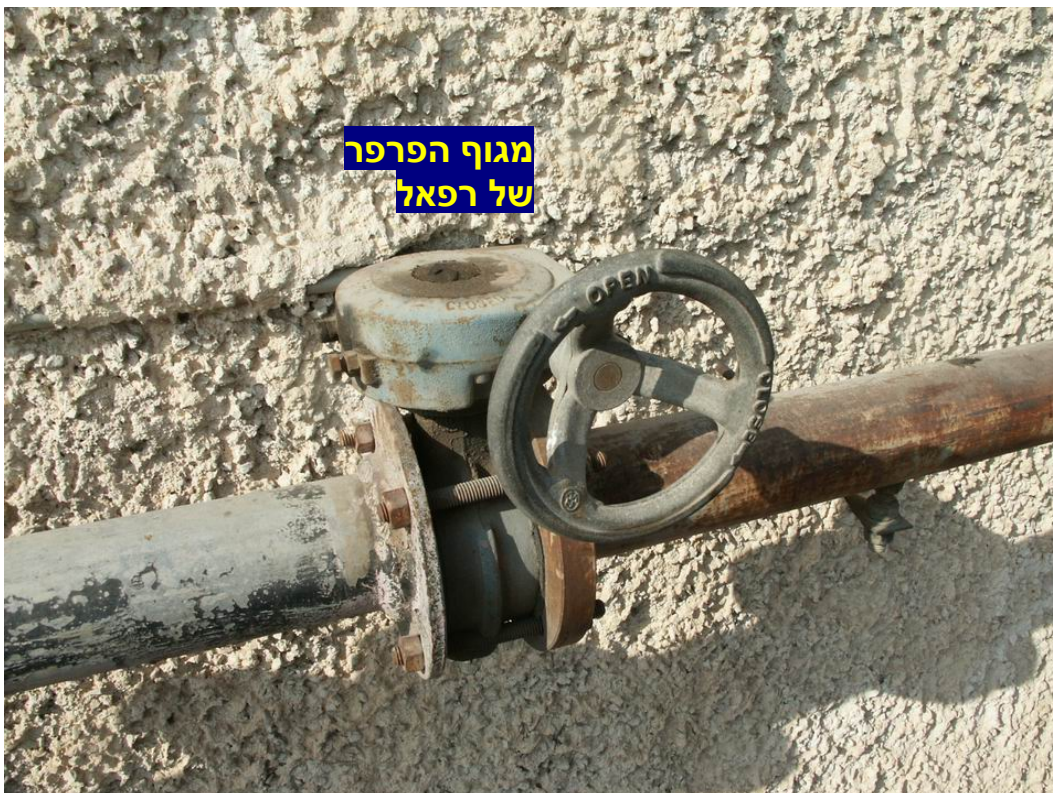
קו אספקה הכולל מגוף פרפר, שעון מים, שסתום אל-חוזר ומגוף OS&Y של מערכת המתזים (ללא ידית).

מגוף הפרפר תוצרת רפאל אשר נמצא סגור.

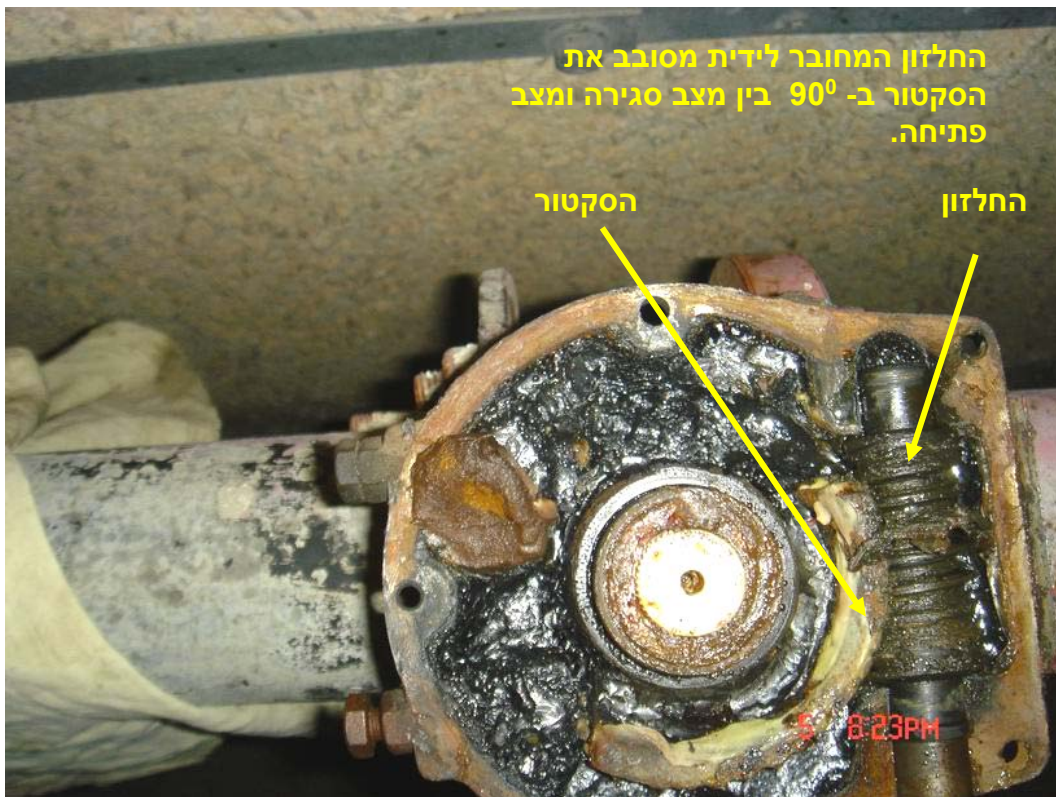
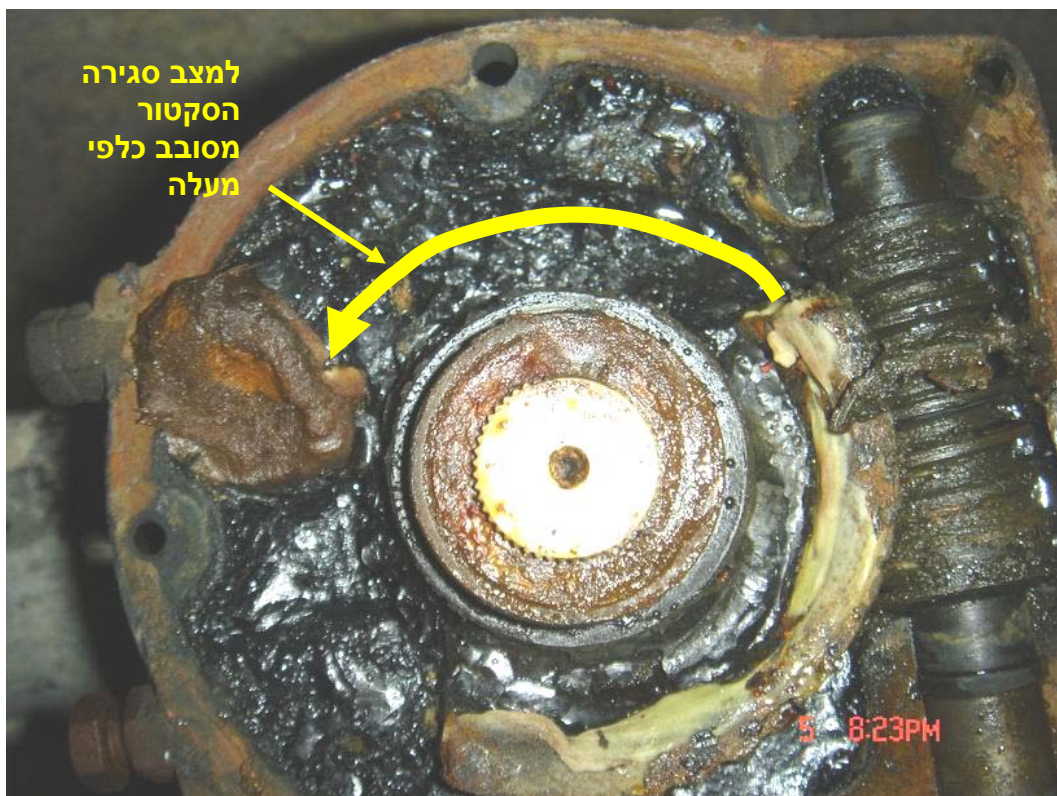
מגוף פרפר בקו אספקת מים למתזים:

לאחר הסרת המכסה העליון:

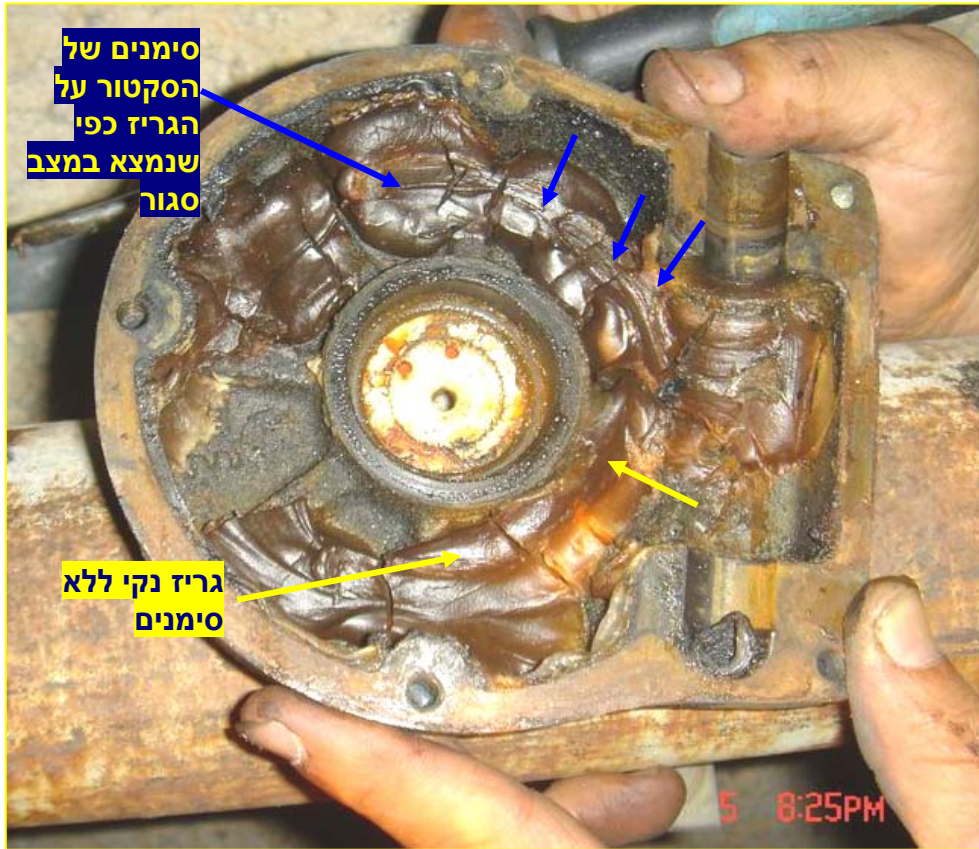
**הגריז במכסה העליון:**

**סימנים של הסקטור על הגריז כפי שנמצא במצב סגור**

**גריז נקי ללא סימנים**

התמונה העליונה צולמה מייד לאחר הסרת המכסה.

בצד העליון רואים את הסימנים שיצר הסקטור כשהוא במצב סגור.

בצד התחתון אין שום סימן שהסקטור "ביקר" שם תקופה ארוכה מאוד.

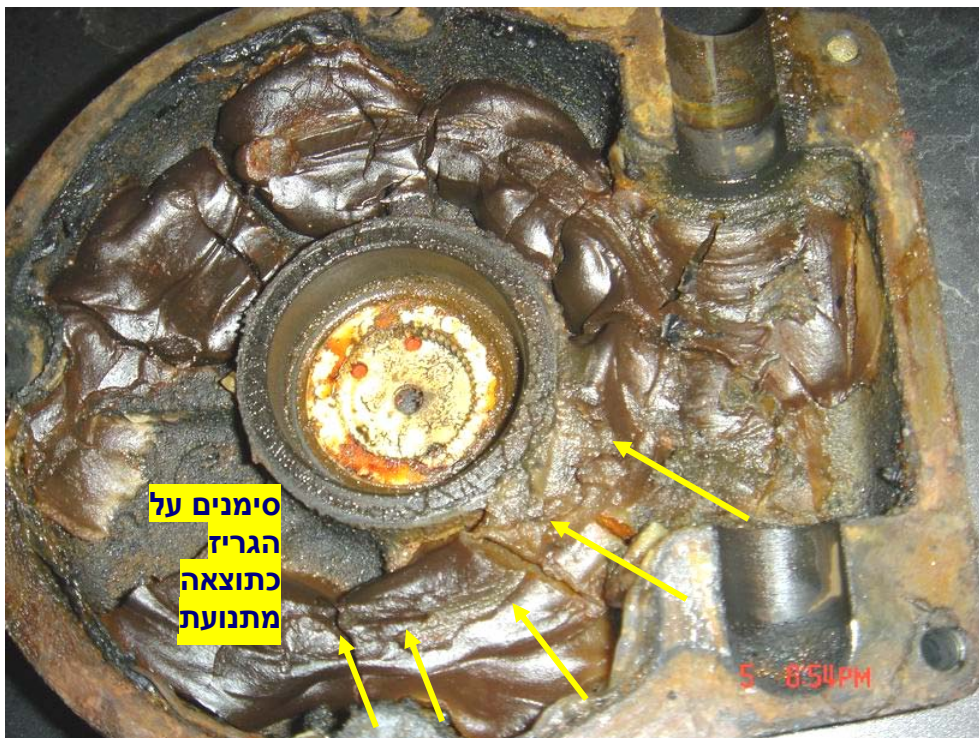
התמונה מימין לאחר שסגרנו את המכסה, פתחנו את המגוף לגמרי וסגרנו אותו חזרה.

בצד העליון רואים את הסימנים שיצר הסקטור כשהוא במצב סגור.

בצד התחתון סימנים ברורים חדשים שמראים שהסקטור ביקר שם ביוזמתינו.

**ברור איפוא שהמגוף היה סגור הרבה זמן.**

**סימנים על הגריז כתוצאה מתנועת**

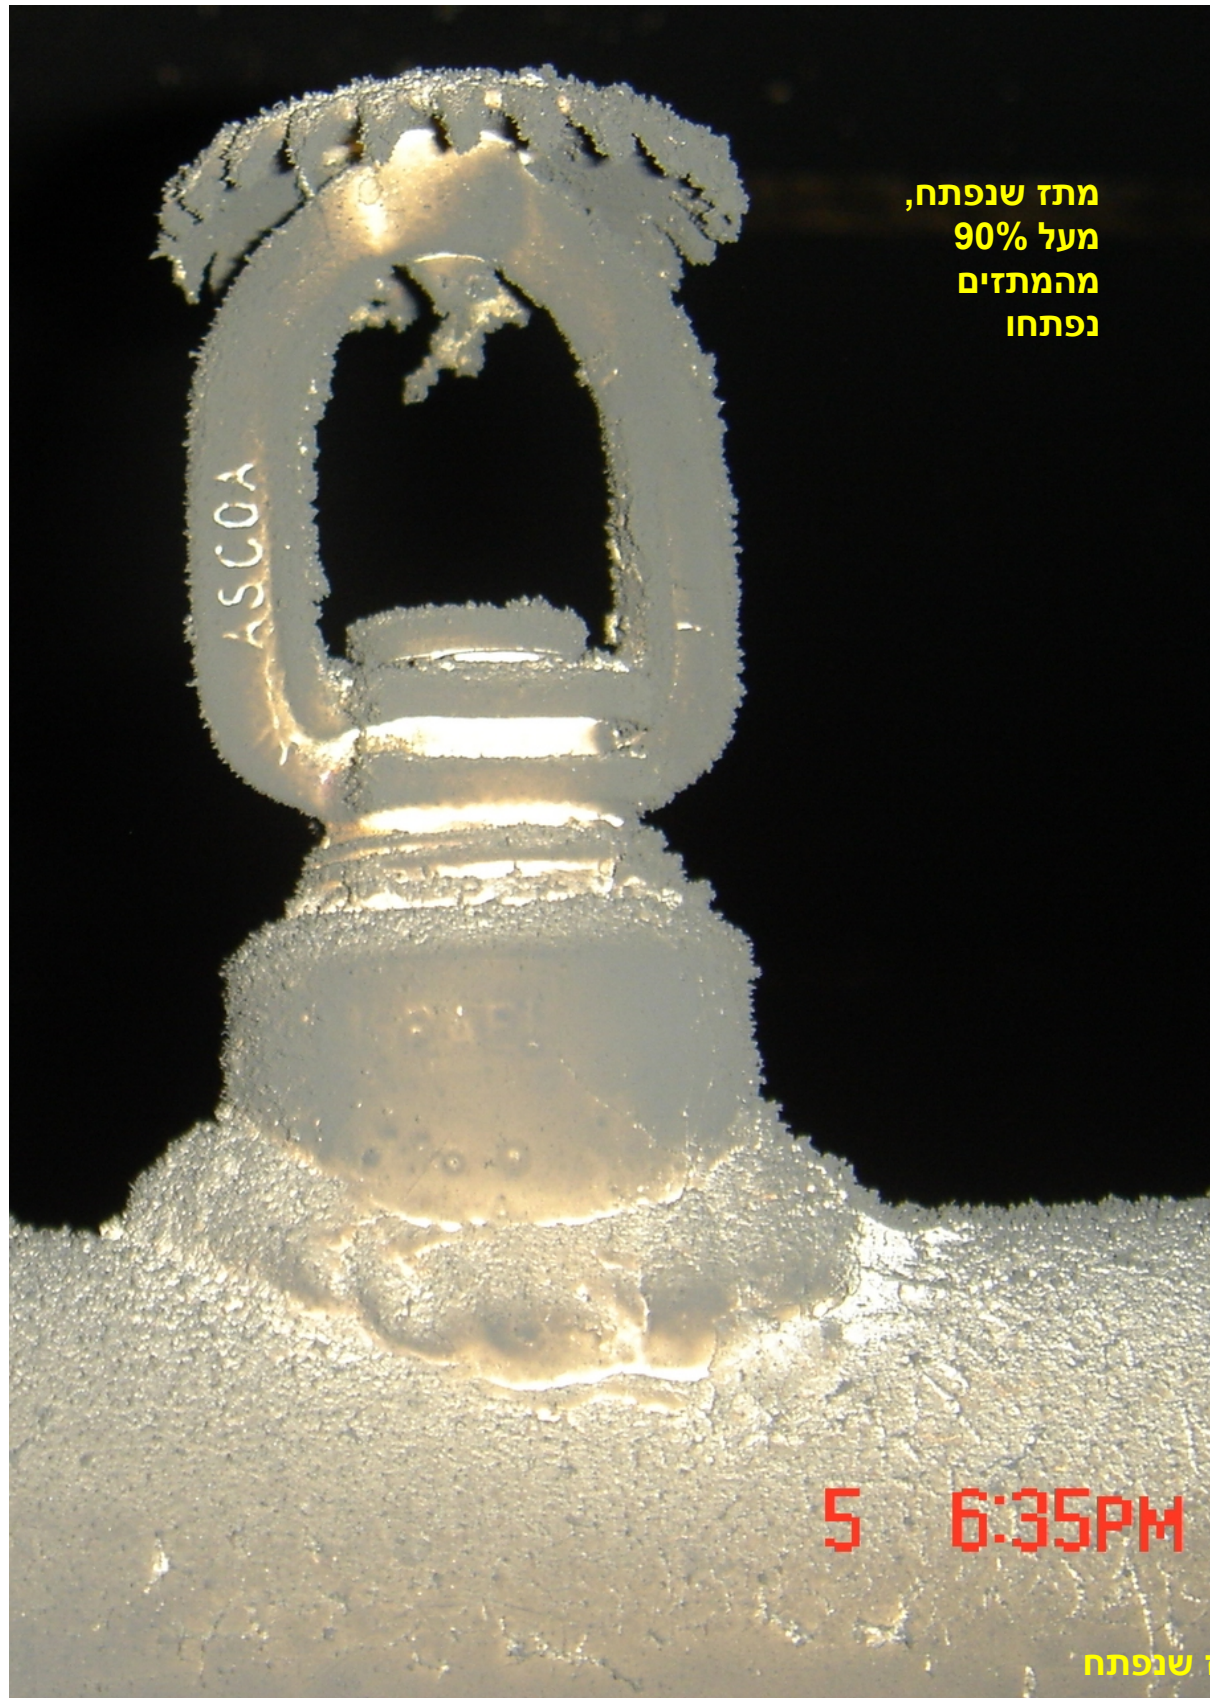
**מתזים בשטח:**

**מתז שנפתח,  
מעל 90%  
מהמתזים  
נפתחו**

**מתז שנפתח**

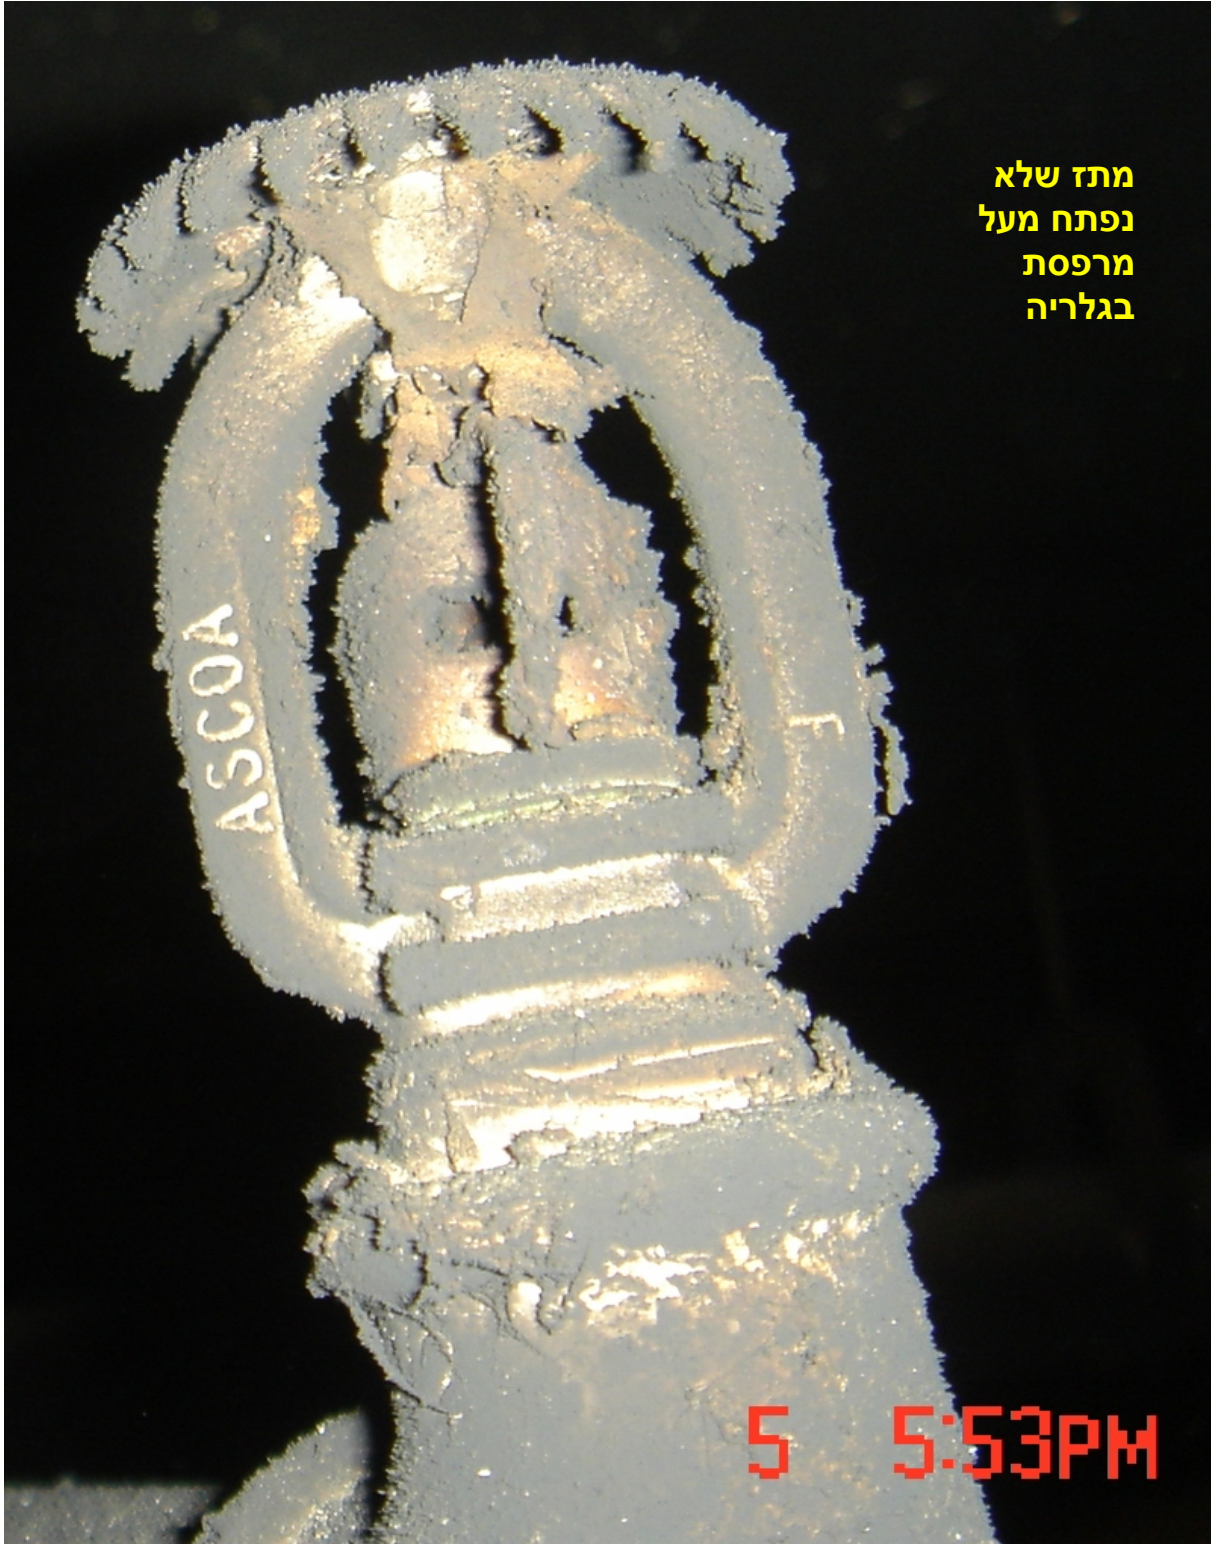
מתזים בשטח (המשך):

מתז שלא  
נפתח מעל  
מרפסת  
בגלריה

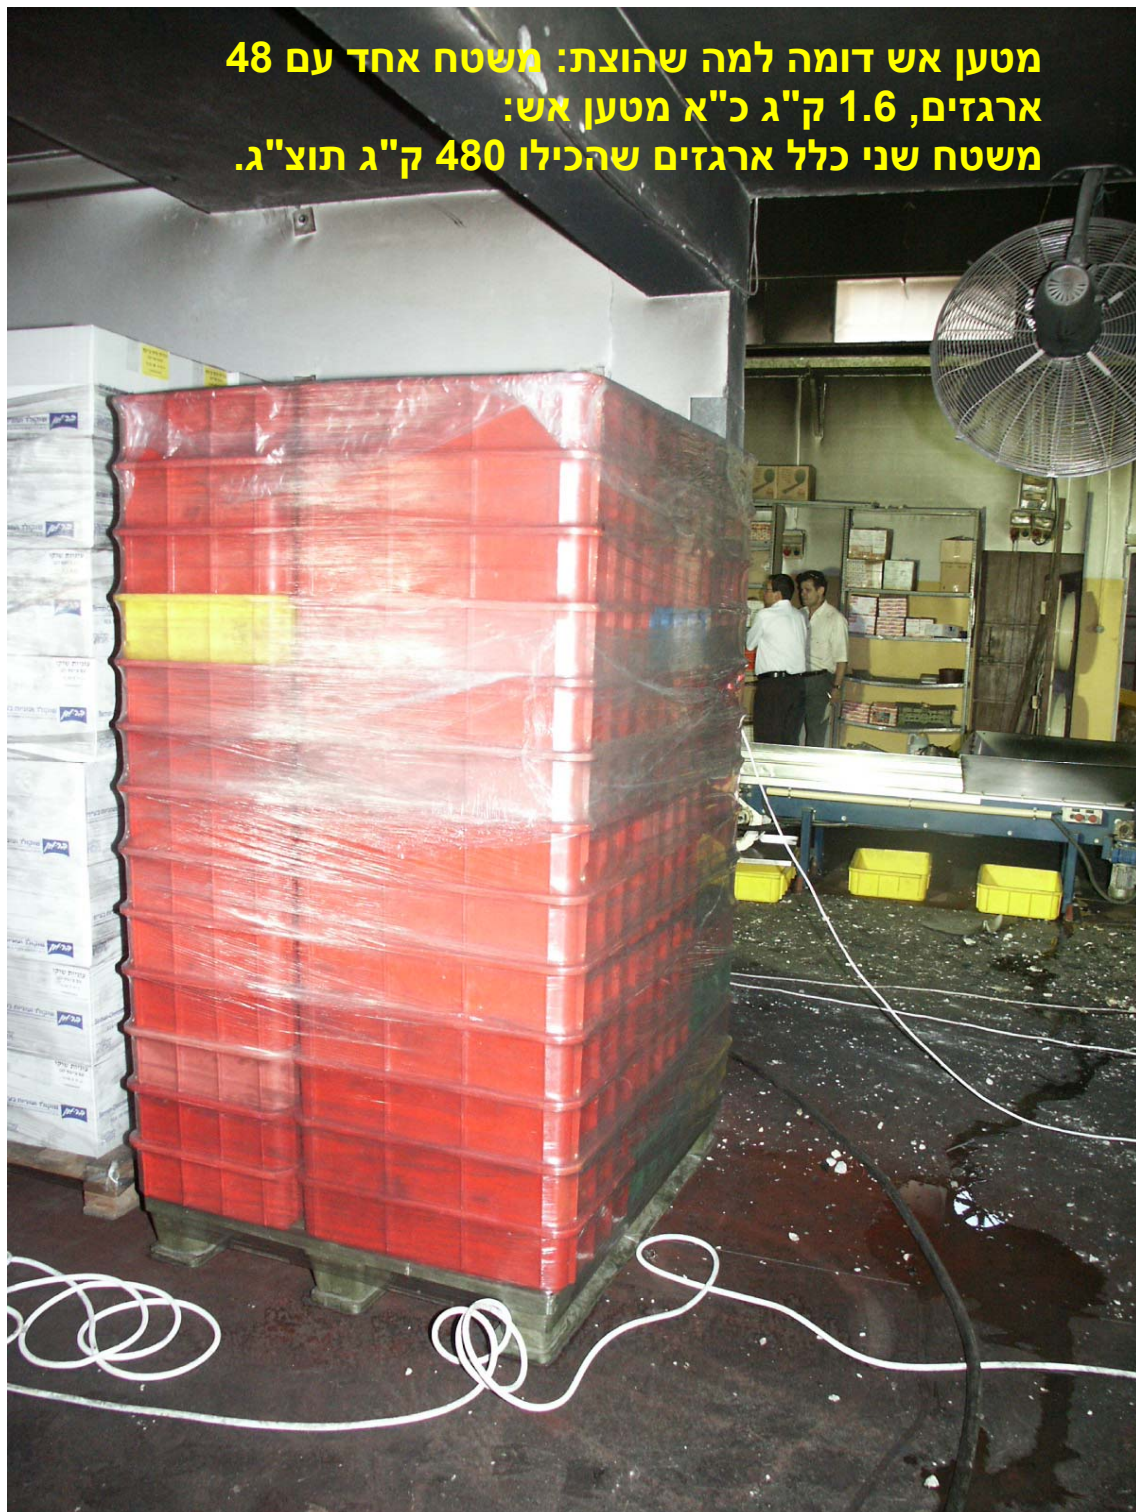
1. כמות האנרגיה האצורה במשטח ארגזי פלסטיק היא כ- 3,300 MJ.
2. כמות האנרגיה האצורה במשטח כנ"ל ובתוכו 480 ק"ג מוצרים הוא כ- 10,000 MJ.
3. צריכת האוויר של שניהם היא כ- 110,000 מ"ק.
4. נפח האוויר בבניין המאפייה: כ- 5,000 מ"ק, מזה רק כ- 50% יכול לשמש לבעירה. עולה איפוא שבמשך שעות רבות נצרכו דרך החלונות הפתוחים כ- 105,000 מ"ק עד שכלה כל החומר.

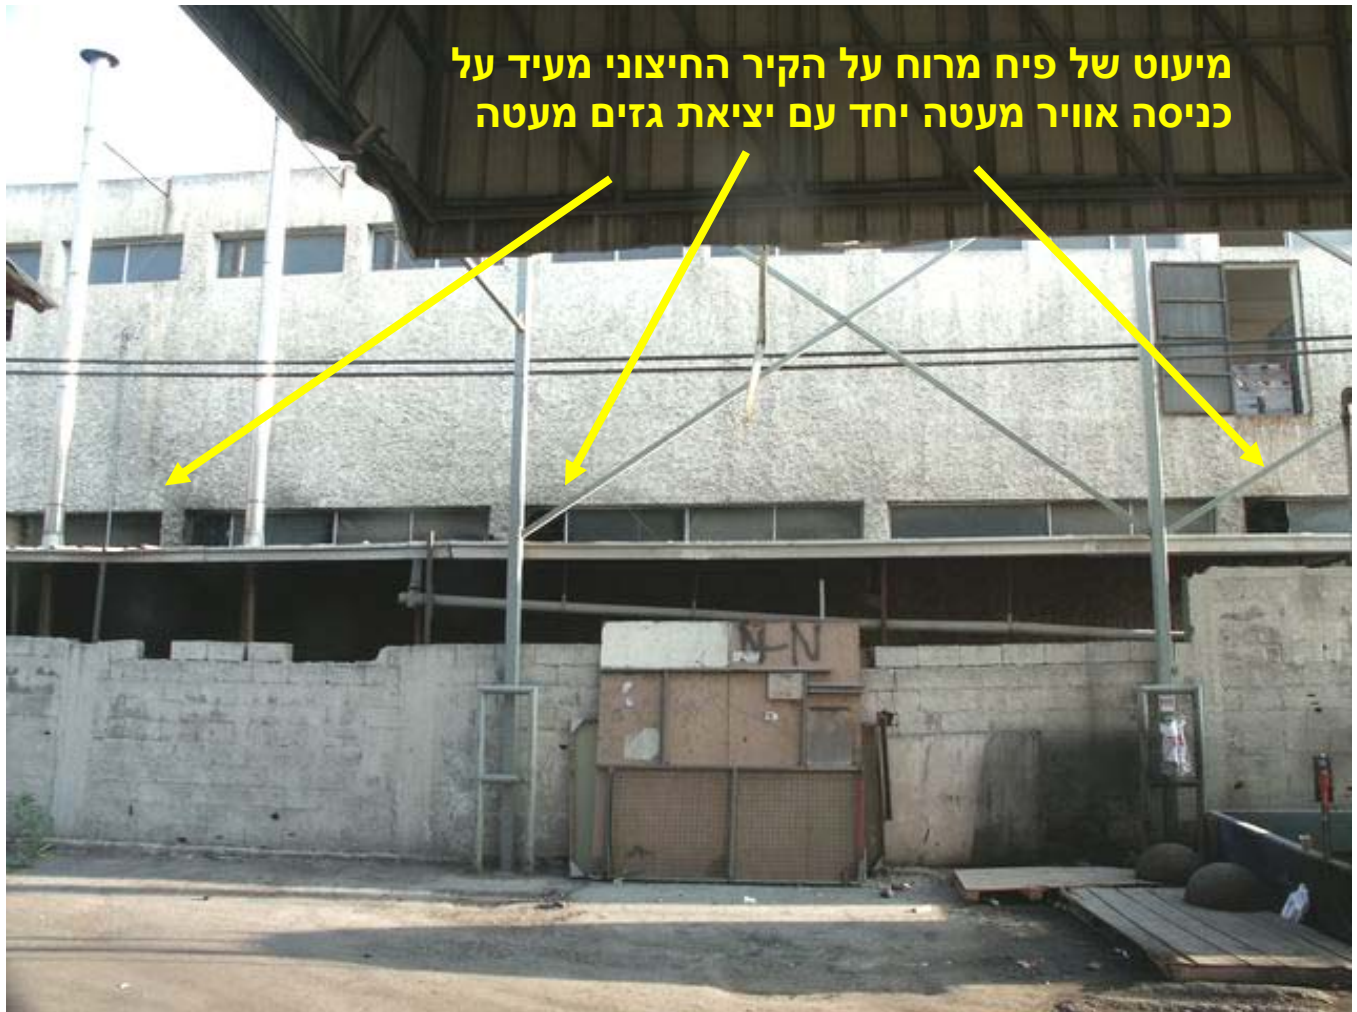
משך הבעירה הוא מבוקר ע"י כמות האוויר שיכולה להיכנס דרך החלונות וכמות העשן שיכול לצאת מהן. החישוב מראה שמשך הבעירה בעוצמה אפשרית מירבית הוא 5 שעות בקצב של 4.7 MW.
