השפעה של אש על קונסטרוקצית פלדה **ועל חומר המבנה של הציוד**

פרק א' - הקדמה

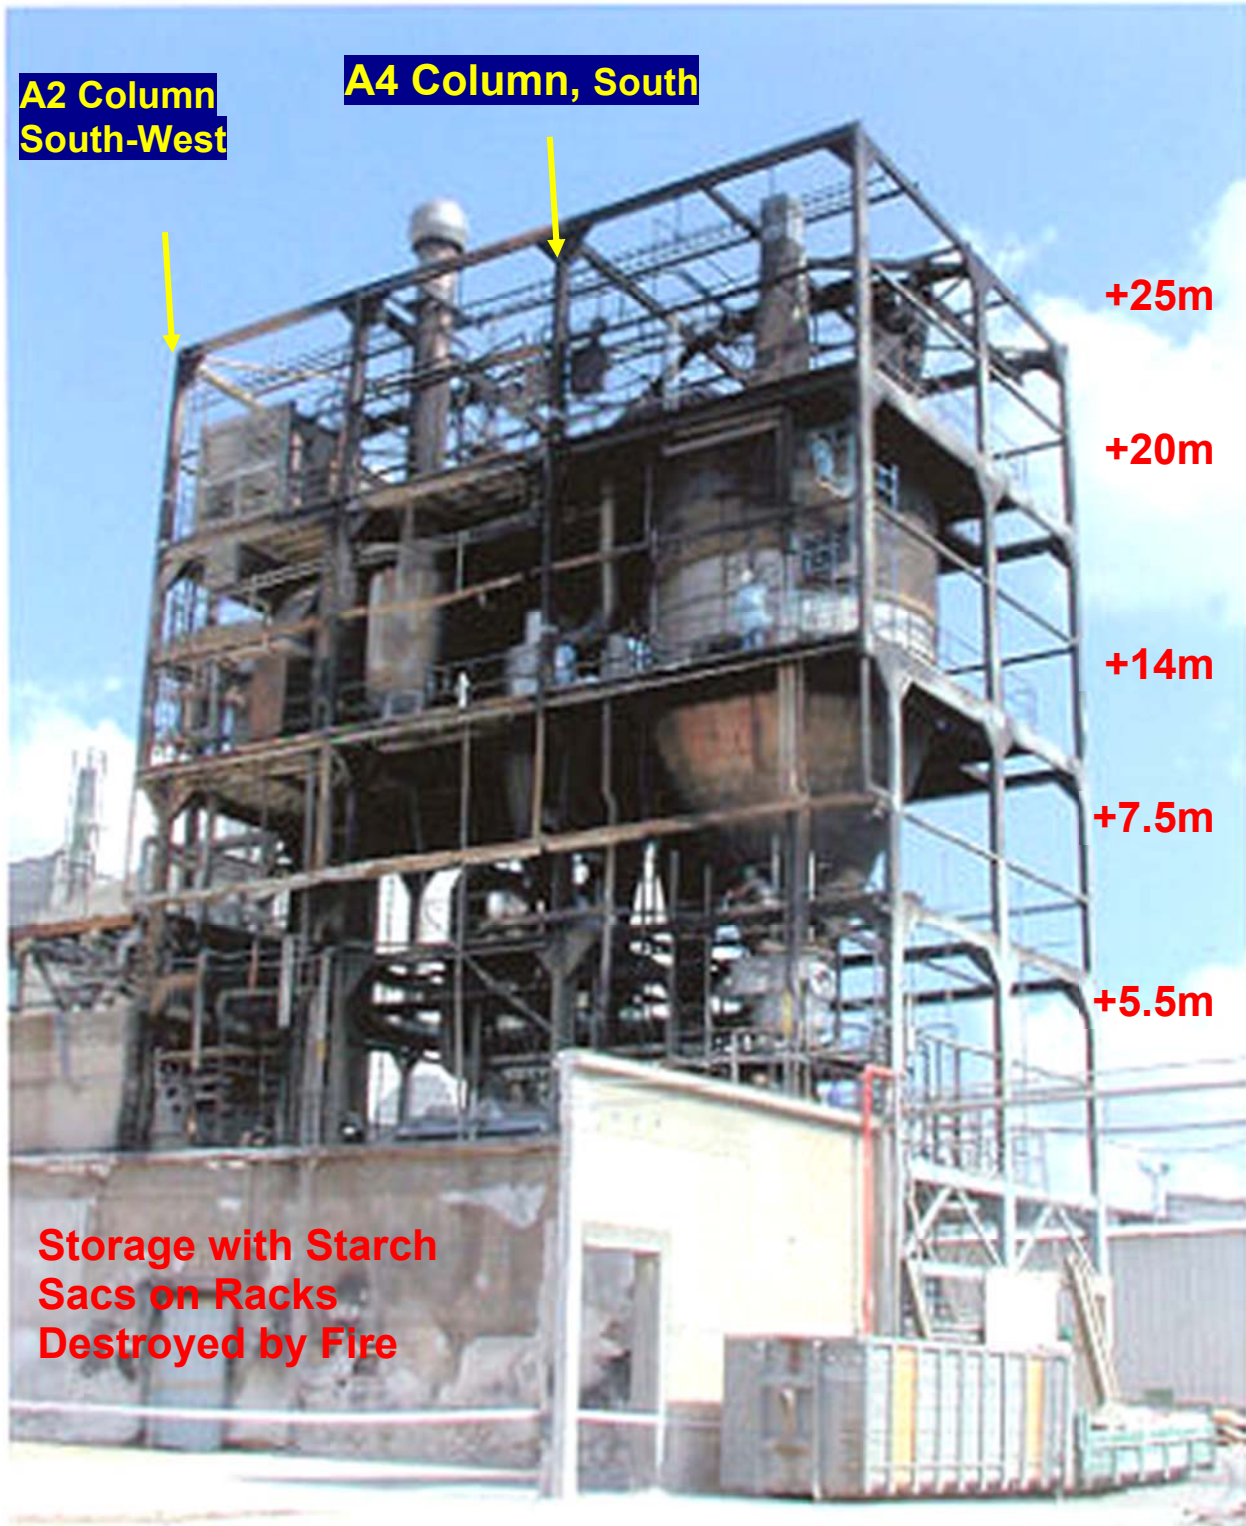
**Walls and Roof composed of PUR Panels.
The Polyurethane was completely consumed.**

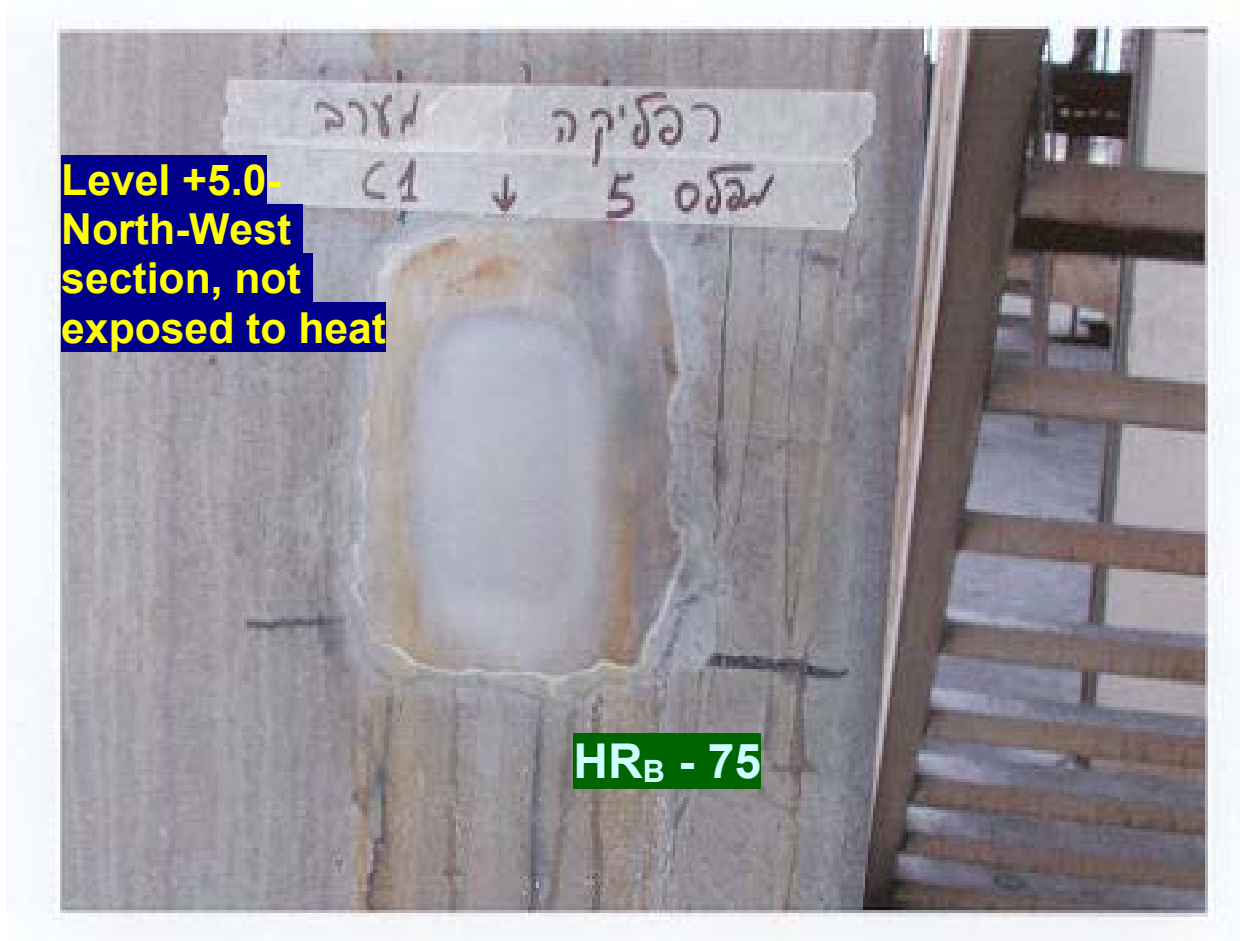
Replica Method to assess the condition of the steel following the Fire.

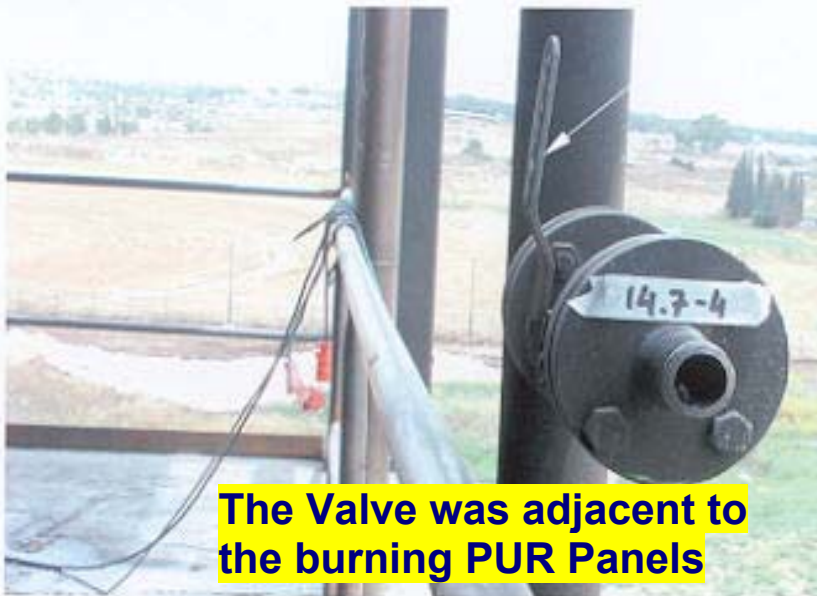
The Valve was adjacent to the burning PUR Panels
