קלאבמרקט – גלילות – חקירת שריפה

דוח ביניים

המבוטח: קלאב מרקט, רב מכר, צומת גלילות.
העבודה: חקירת תפקוד מערכות הגנה מפני אש.
תאריך האירוע: 04/01/2002, קרוב לשעה 04:00
היקף הדוח: בשלב זה הדוח כולל סיכום מקוצר וניתוח מפורט ללא חלק תאורי ותמונות.

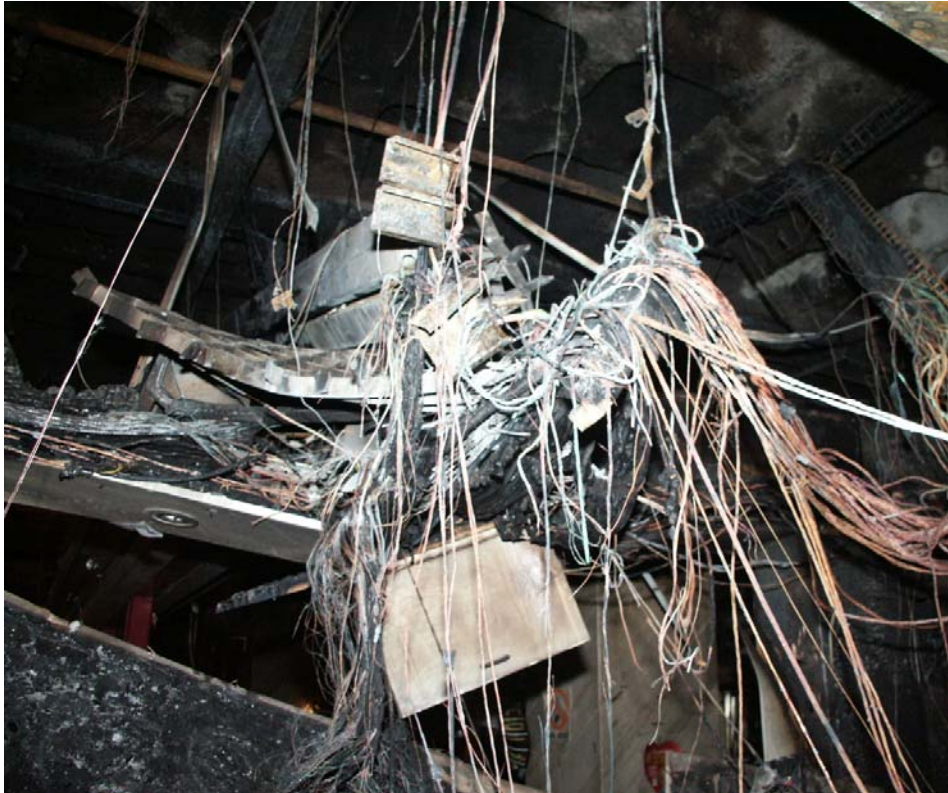
- כל שורת החנויות אשר מול מערך הקופות, בצד המערבי של האולם נשרפה כליל.
- בצד של הקלב-מרקט מעבר לפרוזדור מעבר, לא התפשטה אש לכיוון שטח הסופרמרקט, למעט ביתן הקופה אשר נשרף בחלקו העליון.
- כל חלל התקרה מעל התקרה המונמכת בער. חומר הבעירה שם היו כבלים וצנרת חשמל.
- התפשטות האש בשורת החנויות הייתה מחנות לחנות כאשר נתיב התפשטות אש תורם היו חומרי החשמל בתקרה.
- התפשטות האש בין "ביתן הקופה" ובין "שורת החנויות" הייתה דרך התקרה באמצעות חומרי החשמל שבערו שם.

**ערימה של כבלים
שרופים מעל הגג
של ביתן הקופה
שקרט**

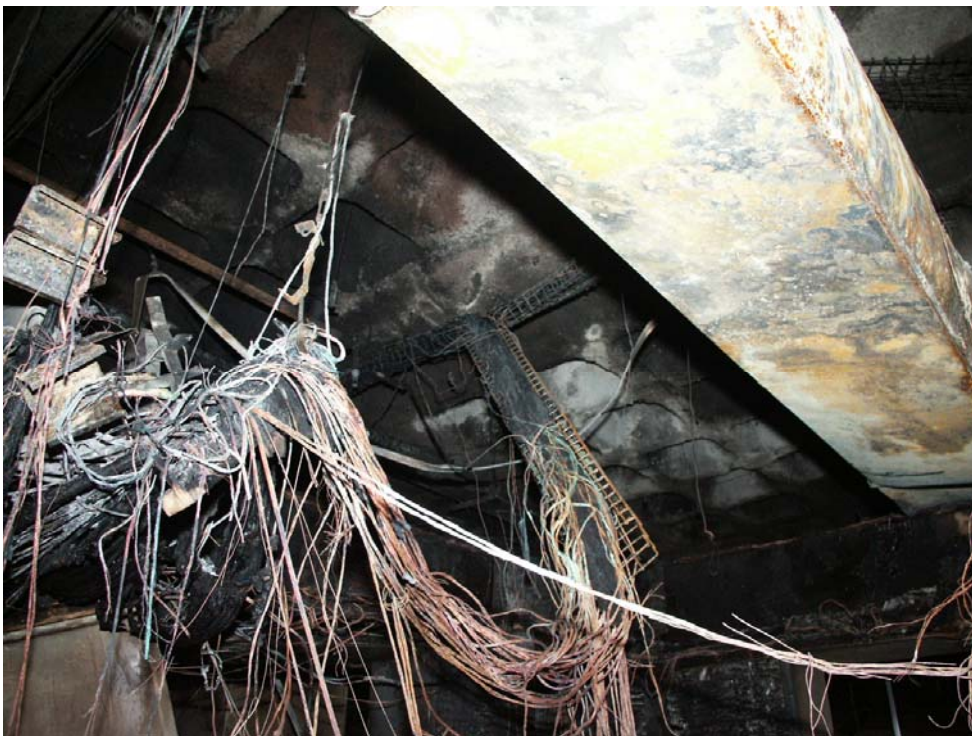
**תמונה של החלק
העליון של ביתן
הקופה עד לתקרה.**

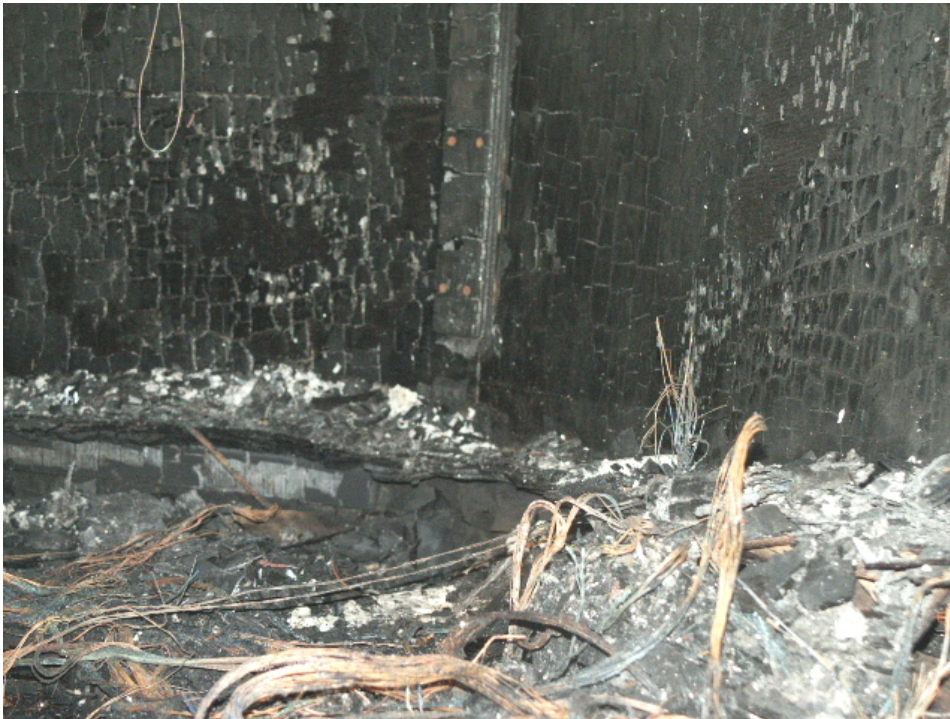
ביתן הקופה בנוי מאלמנטים של עץ ודיקט לא מטופלים נגד אש. בתוך הביתן ריכוז של מערכות שליטה על תאורה ותקשורת לסוגיה הכרוכה בכמות גדולה של כבלי חשמל. כבלי החשמל היו מונחים מעל תקרת העץ של הביתן כנראה בתעלה של עץ. מדובר בהפרה יסודית של חוק החשמל בעניין "התקנת כבל בתעלות העלולות להיות מקום של התפשטות אש".

בתמונה
מימין
רואים
קיר
שרוף
ומתחתי
וגג
הביתן.
בשולי
הביתן
כבלים
שרופים.
אין
להניח
כבלים
על
תשתית
בעירה.

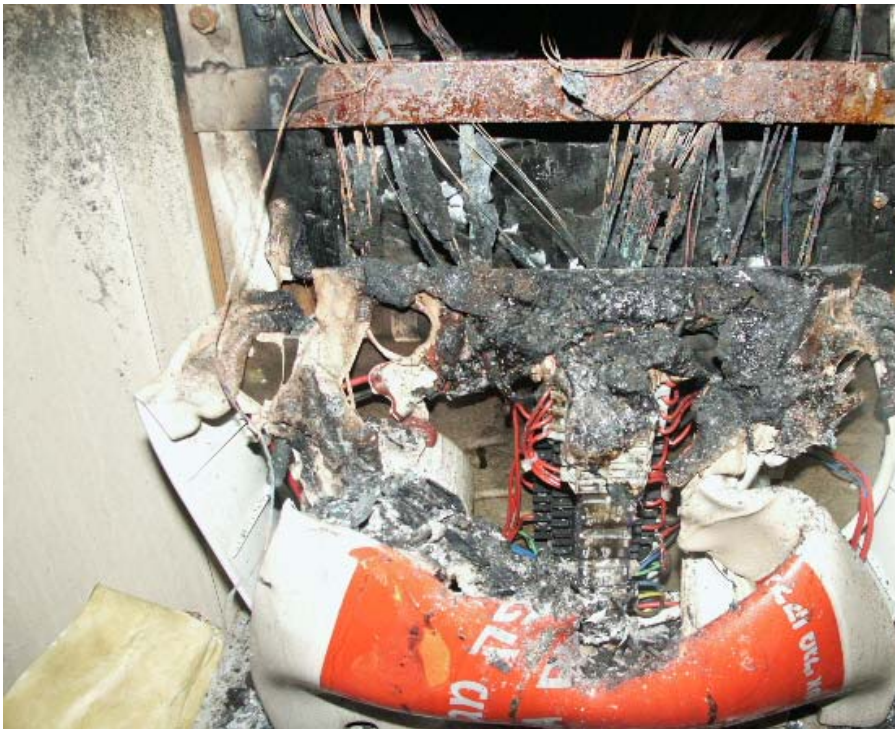
חיבורי הכבלים מעל רכזת גילוי האש.

החיבורים לא מוגנים ויש בהם גם מעגלים עם קוטר מוליכים של 0.40 מ"מ לעומת המינימום של 0.80 מ"מ.

החיווט שהותקן באולם לא היה מוגן לכל אורכו בצנרת בעלת עמידות אש מסויימת (מריכף). כתוצאה מכך נוטרלו מהר מעגלי גילוי ונגרם אחור בגילוי.

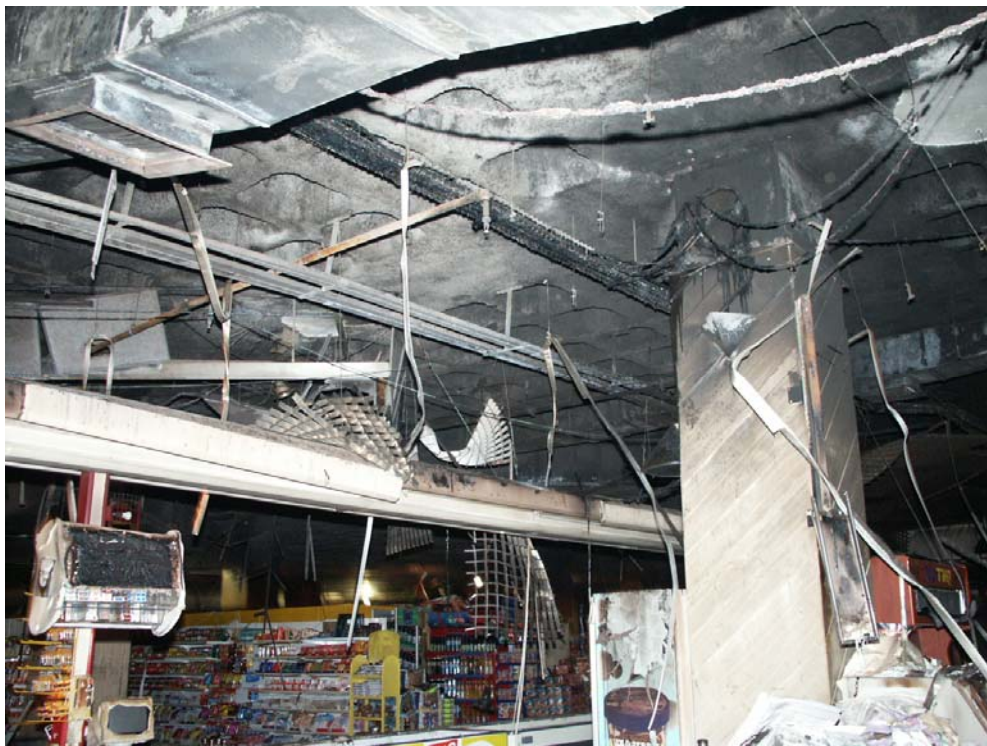
ו. לא היה כיסוי מתזים בכלל מאזור הקופות ועד הקיר המערבי כ- 1,500 מ"ר:

העדר הכיסוי אפשר את התפתחות הלהבות בחנויות אשר ליד הקיר המערבי.

בתמונה משמאל רואים את המתז בקצה הצינור. מדובר בקצה שטח הקופות. מצד ימין עד הקיר המערבי לא היה כיסוי.

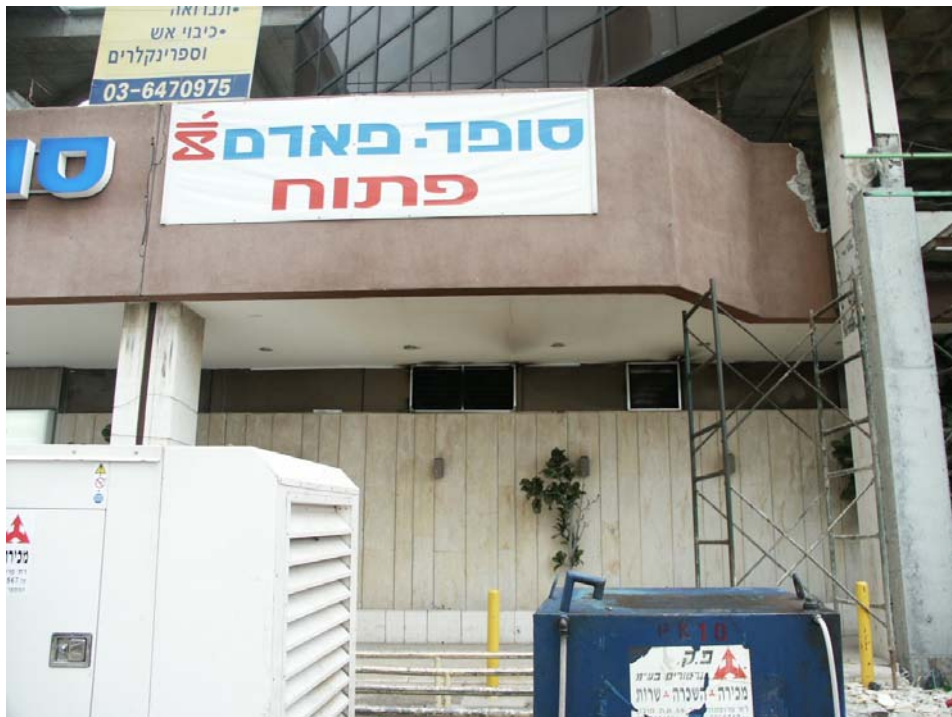
מערכת סילוק העשן גרמה להאצה ניכרת של הבעירה ע"י אספקת אוויר לבעירה. בכך תרמה להתפשטות האש מצד אחד ולהאטה בתגובה של המתזים.

אחריות 1: משרד לנצמן-שביט מהנדסים יועצים. כלל יסודי שאין מאפשרים כניסת אוויר צח במהירויות העולות על 1 מ' לשנייה, שכן אז תנועת האוויר האגרסיבית מאיצה את הבעירה. האוויר נכנס מאיזור המחסן המזרחי דרך פתחים צרים ואח"כ דרך פתחים באזור מעל התקרה המונמכת.

בתמונה משמאל נראים 2 מפוחים אשר מתוכננים להוציא עשן בצד הקיר המערבי בקרבת הסופרפארם.

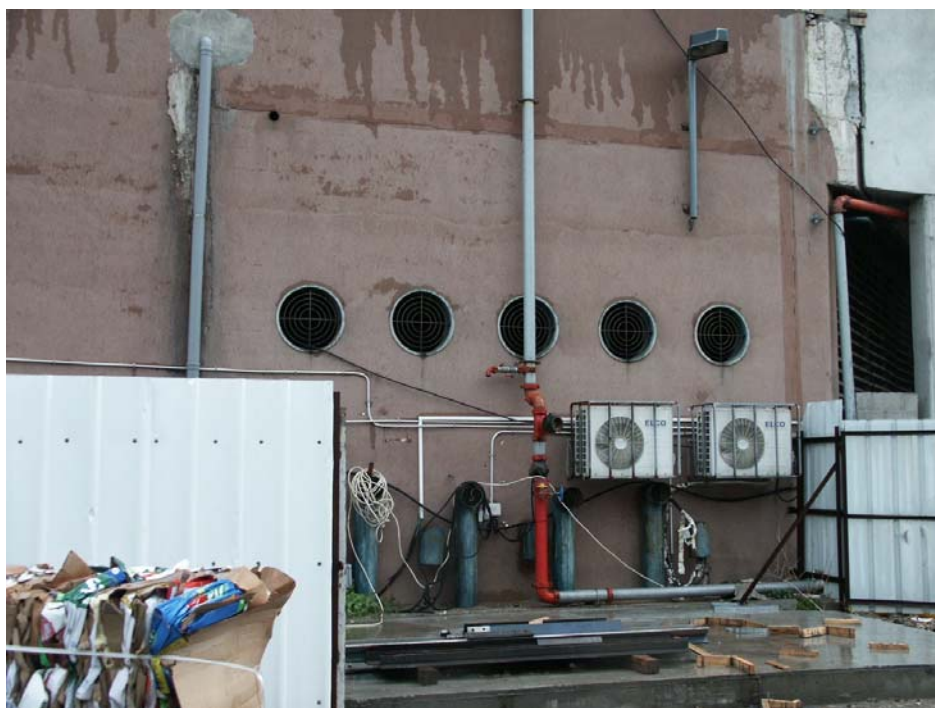
בתמונה משמאל נראים 5 מפוחים אשר מוציאים עשן מעל התקרה המונמכת.

סה"כ תפוקת המפוחים אקויונטית ל-7 החלפות לשעה.

לדעתינו המפוחים הגבירו את עוצמת הבעירה של חומרי החשמל מעל התקרה האקוסטית.

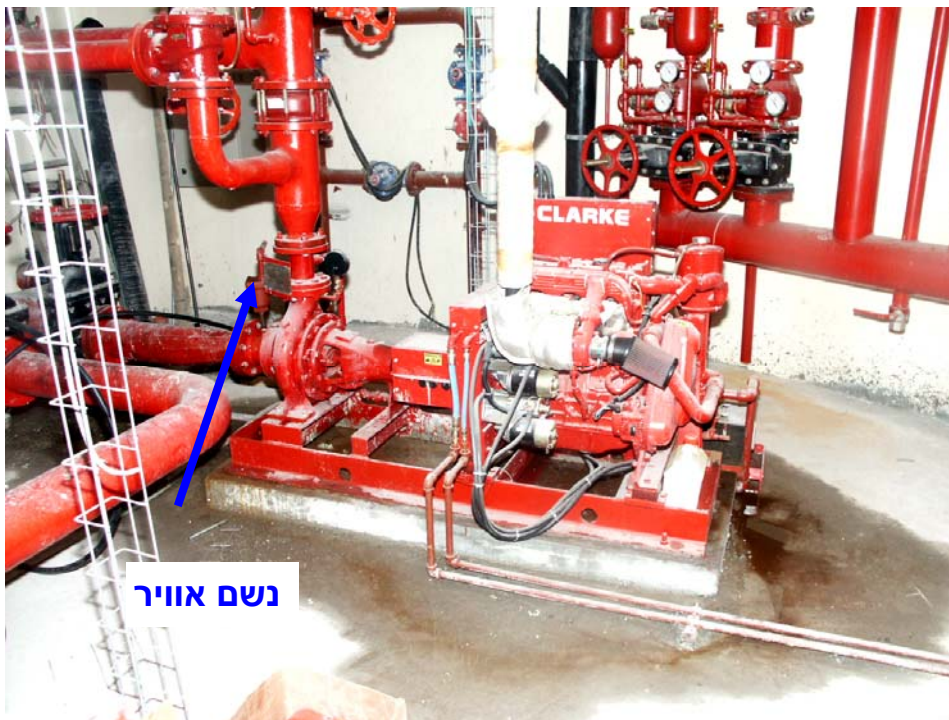
התקנה לקוייה של משאבת הכיבוי של מערכת המתזים בחדר המשאבות של הבניין. ההתקנה מאפשרת הצטברות בועת אוויר בקו היניקה.

הקבלן "הגדיל לעשות" והתקין "נשם אוויר" שמטרתו לנקז אוויר החוצה בקו היניקה של המשאבה. בכך גרם לשאיפת אוויר פנימה למשאבה בעת פעולתה ופגע ביעילות הפעלתה.

ביניקה של המשאבה הותקן משום מה נשם אוויר אשר גורם להחדרת אוויר למשאבה ופוגע בפעולתה.

מדובר בליקוי חמור.

אולם לא הייתה לזה השפעה על האירוע.
