תאריך: 01/08/04
סימוכין: Hi-Rise-120704

לבקשת השמאי בקרתי בתאריך 26/07/04 בבניין על מנת לבדוק את נסיבות אי תפקוד מערכת המתזים בקומה בה פרצה השריפה בתאריך 12/07/04.

פרק א' - נסיבות

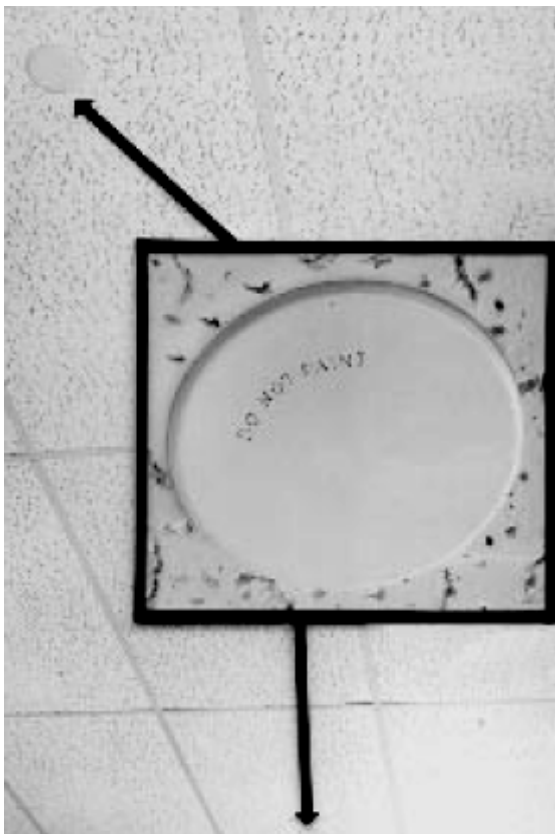
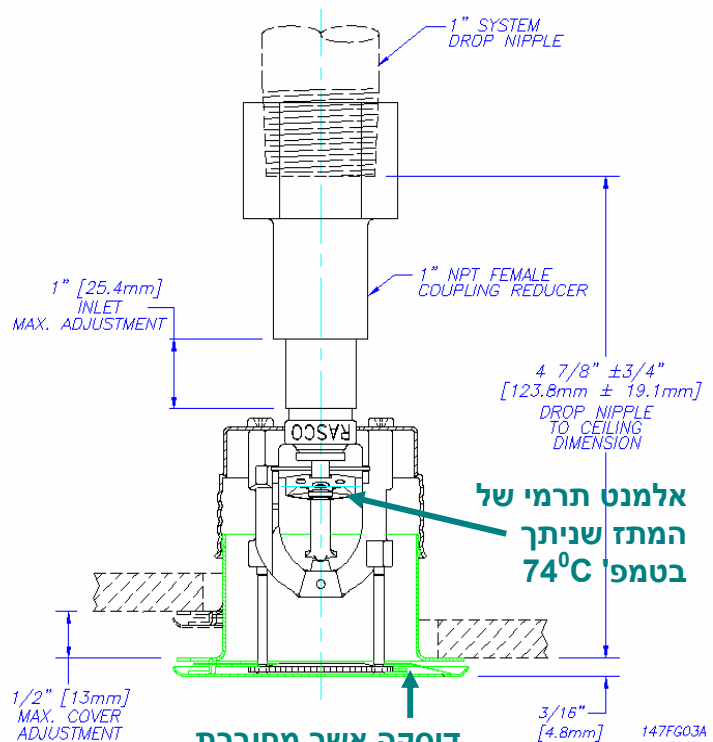
סוג המתז: Reliable, Model G4A, Concealed, SIN R5415, 1/2", 57°C/74°C.

צורת ההתקנה בתקרה והשרטוט מוצגים להלן:

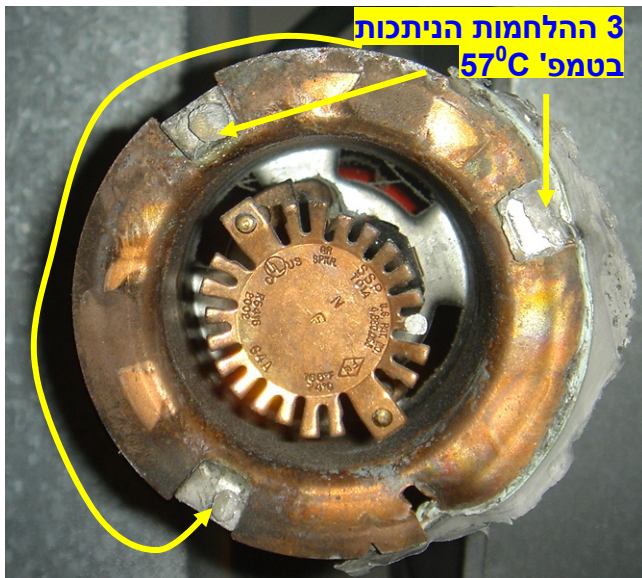
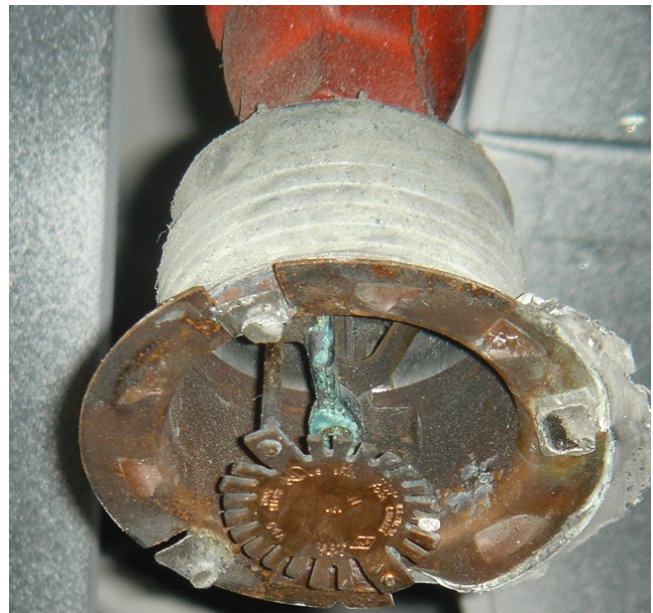
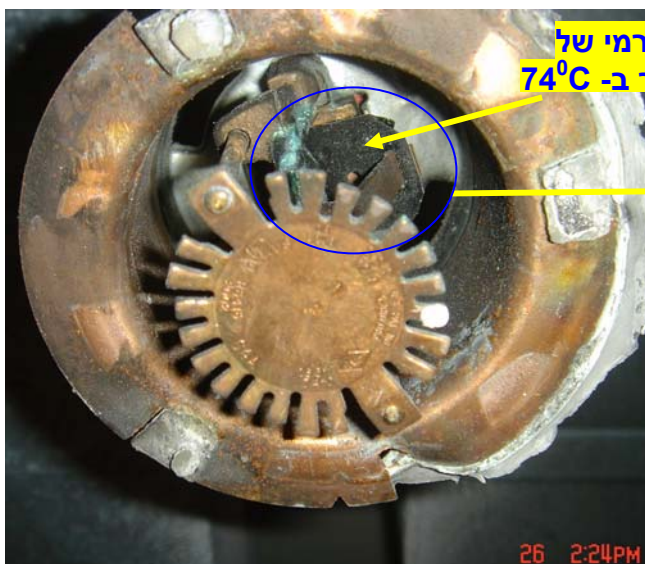
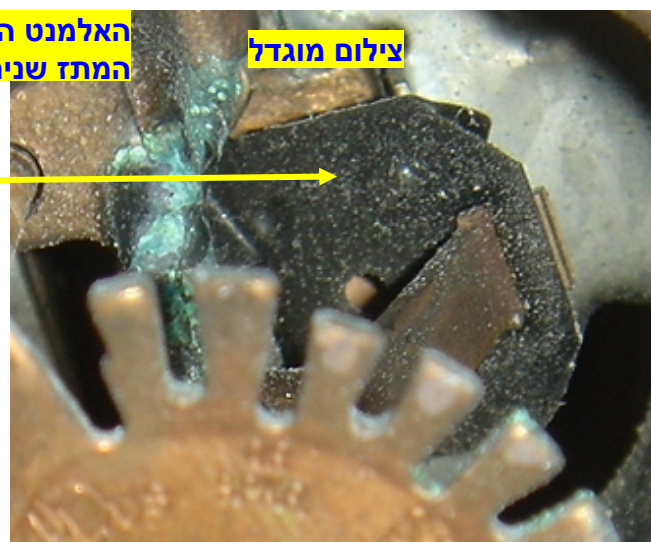
במקרה דנן, לפי העדויות, שלב א' לא הסתיים. כלומר, הדיסקה לא הגיעה לטמפ' הדרושה לא נפלה. בכל זאת היא הייתה רופפת.

מסקנה: לא היו מספיק גזים חמים על מנת להפעיל את המתז.

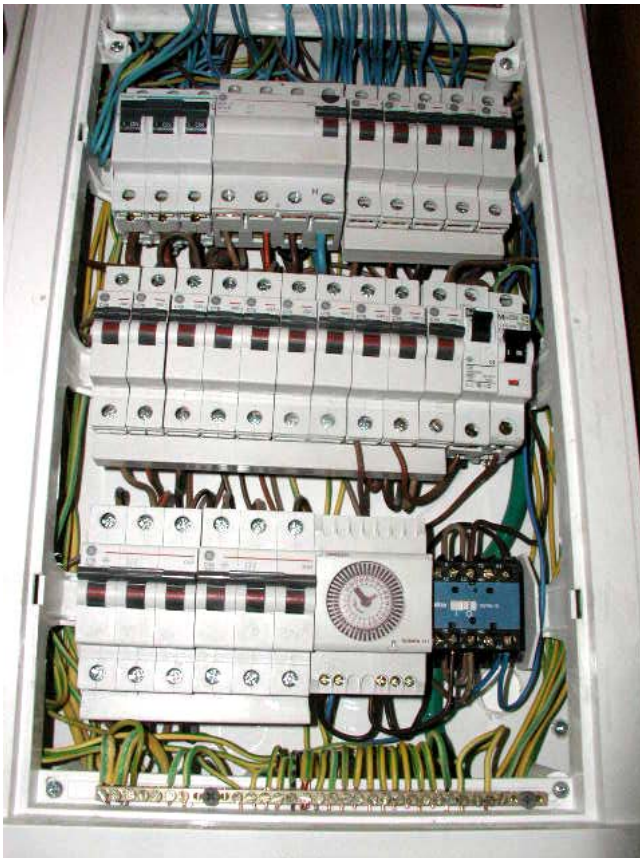
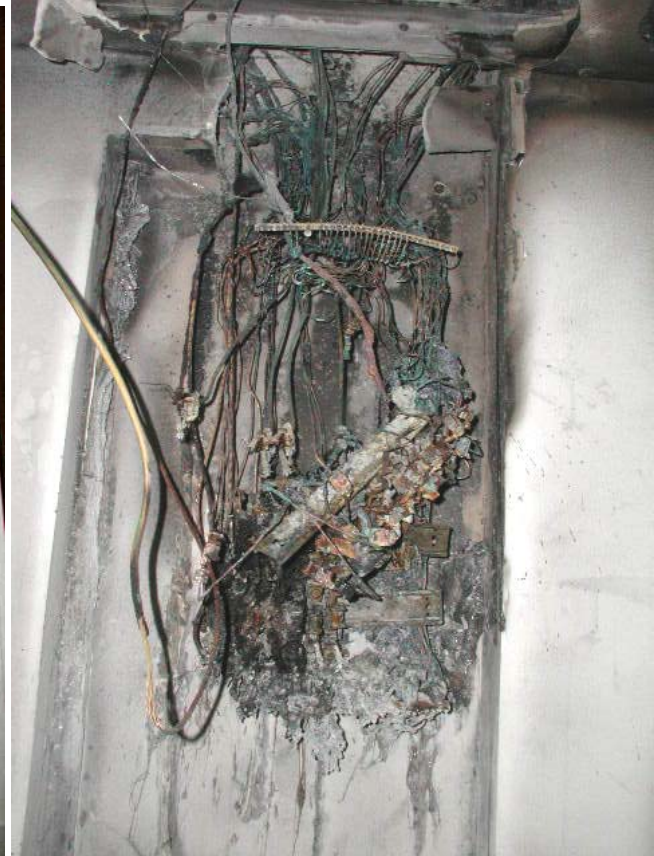
התמונות למטה סופקו ע"י מהנדס החשמל. בצד שמאל לוח תקין של השכנים. בצד ימין שרידי הלוח שנשרף

יש להניח ש-80% מהפלטטיק בער. בהנחה של משקל של 1 ק"ג פלסטטיק בסה"כ, המשקל של הפלסטטיק שנשרף כ- 800 גרם. הערך במושגים של אנרגיה כ- $25,000 \text{KJ}^1$. משך השריפה המשוער 15 דקות. לכן, קצב הבעירה המשוער $100,000 \text{KJ}$ לשעה, או כ- 30KJ לשנייה. במונחים מוכרים של הספק מדובר בכ- 30KW (כמו 15 תנורים חשמליים סטנדרטיים).

בשל הקרבה לתקרה הגבס, נפגע לוח הגבס העליון והתפורר. מכיוון שלוח גבס אמור להחזיר מעמד לפחות 15 דקות, הערכתנו היא שמשך הבעירה לא היה פחות מ- 20-25 דקות ולכן עוצמת הבעירה הממוצעת בין 20 ל-25 קילוואט. יתרה מזו, על מנת לפורר את הגבס (Calcination) בפרק זמן זה יש צורך בטמפ' העולה על 800°C .

מכל מקום, אנו ממליצים לאתר דוגמה מייצגת של התיבה ולבצע במכון התקנים את הבדיקה. יש שתי אפשרויות כמובן:

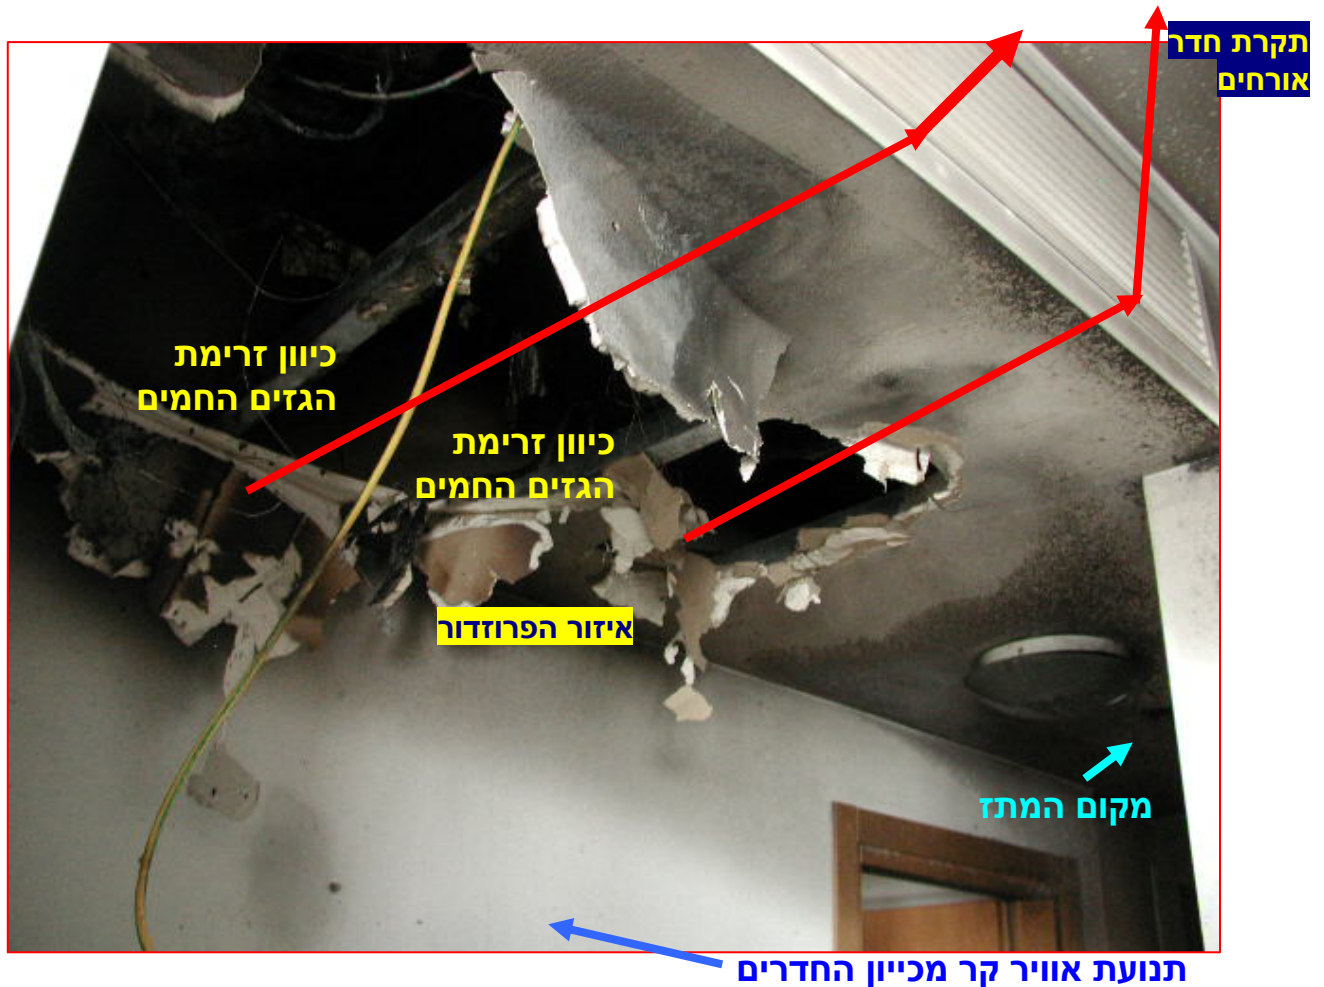
התמונה בדף הבא (ממהנדס החשמל) מסבירה שהגזים החמים שנוצרו מבעירת הפלסטטיק פשוט גלשו לאיזור התקרה של חדר האורחים שהיה יותר גבוה.

יש לציין שגם אם המתז היה פועל, הוא לא יכול היה להשתלט על האש. מכיוון שהוא היה מרוחק כדי 230 ס"מ מהקיר עם הלוח, תחום ההתזה הוא במפלס נמוך מהלוח. ההתזה הייתה מקררת את הסביבה, אך הנזקים ברובם לא היו נמנעים. הצבת המתז במרחק זה, אינה "מחוכמת" או פרי "הנדסה טובה" אבל היא תקנית.

- א. מערכת המתזים לא הייתה מתוחזקת וגם הייתה בעייתית.
 - ב. מיקום המתז לא היה מוצלח, אבל בתחום התקן (עד 230 ס"מ מהקיר עם לוח החשמל).
 - ג. אולם אם המתז היה מותקן מול הפתח לחדר האורחים, כ- 50 ס"מ מהקיר, הוא היה מכבה את האש ומצמצם מאוד את הנזקים.

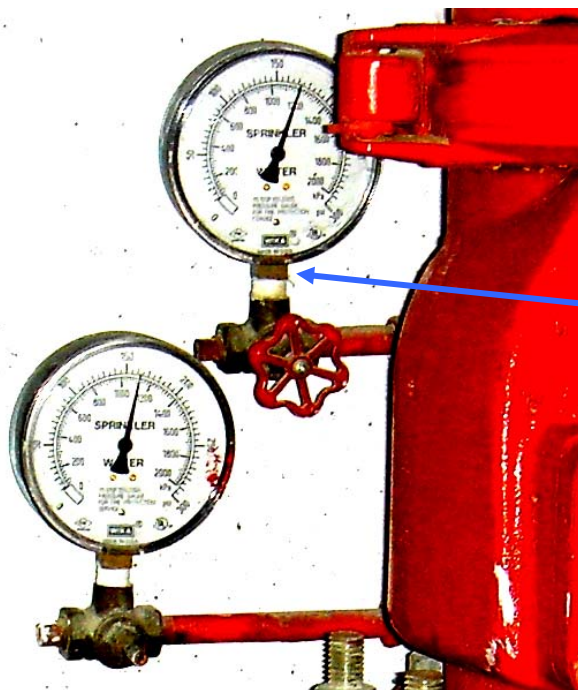
יש לציין שבעת האירוע, המגוף השולט על קומה 7 בו פרצה השריפה היה במצב פתוח. חלק מהמגופים של קומות אחרות היו סגורים.

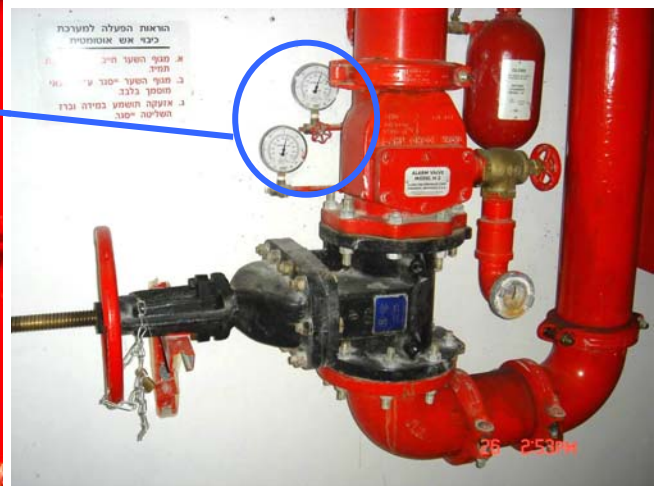
מערכת המתזים סובלת מלחצים גבוליים גבוהים. הלחץ המרבי המותר הוא 12 בר, כאשר לחץ המערכת הוא 11.5 בר כאשר משאבת הכיבוי פועלת.

כל הפעלה גורמת גל הלם, כך שבפועל יש לצפות ללחצי יתר בקומות.

בתמונת למטה ניתן להבחין בלחצים הגבוהים, 170psi (מעל 11.5 בר).

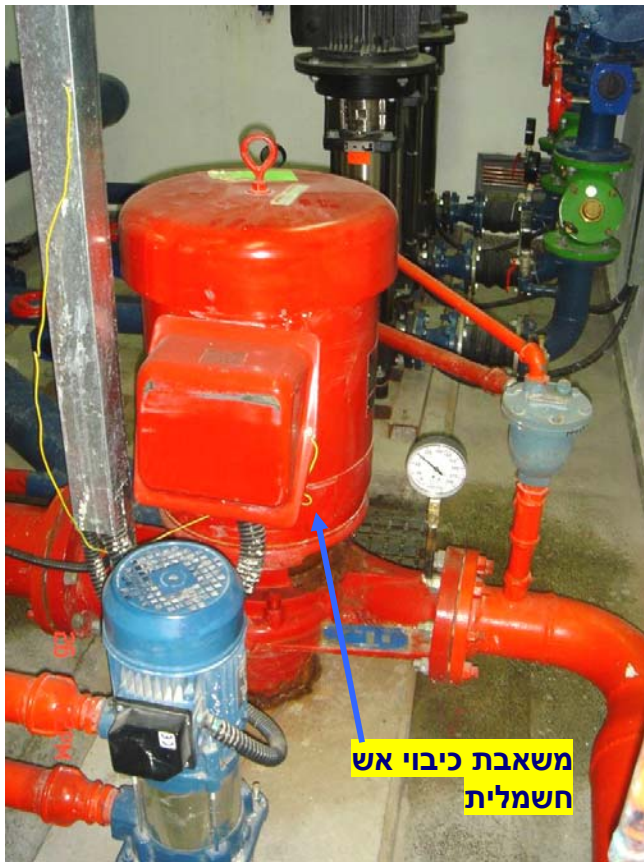
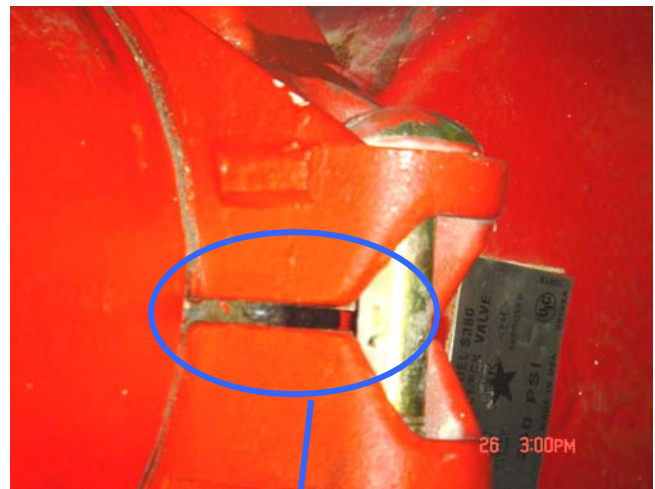
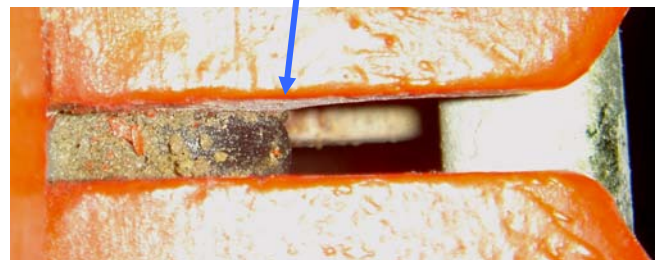
אולם יחד עם זה, חזינו בכמה חיבורים מהירים שאינם סגורים כהלכה. חיבורים אלה עלולים לפרוץ ולגרום לשטפון.

עולה שפגמי אחזקה אלה לא היו רק מוגבלים למערכת המתזים. בקומת השריפה, המטף היה חסר בארון הכיבוי והגלגילון משותק בשל ברז לא תקין.

אטם הגומי בדרך החוצה. פריצת המים ושטפון בקרוב.
