מפעל למוצרי

פלסטיק

שריפה

2014

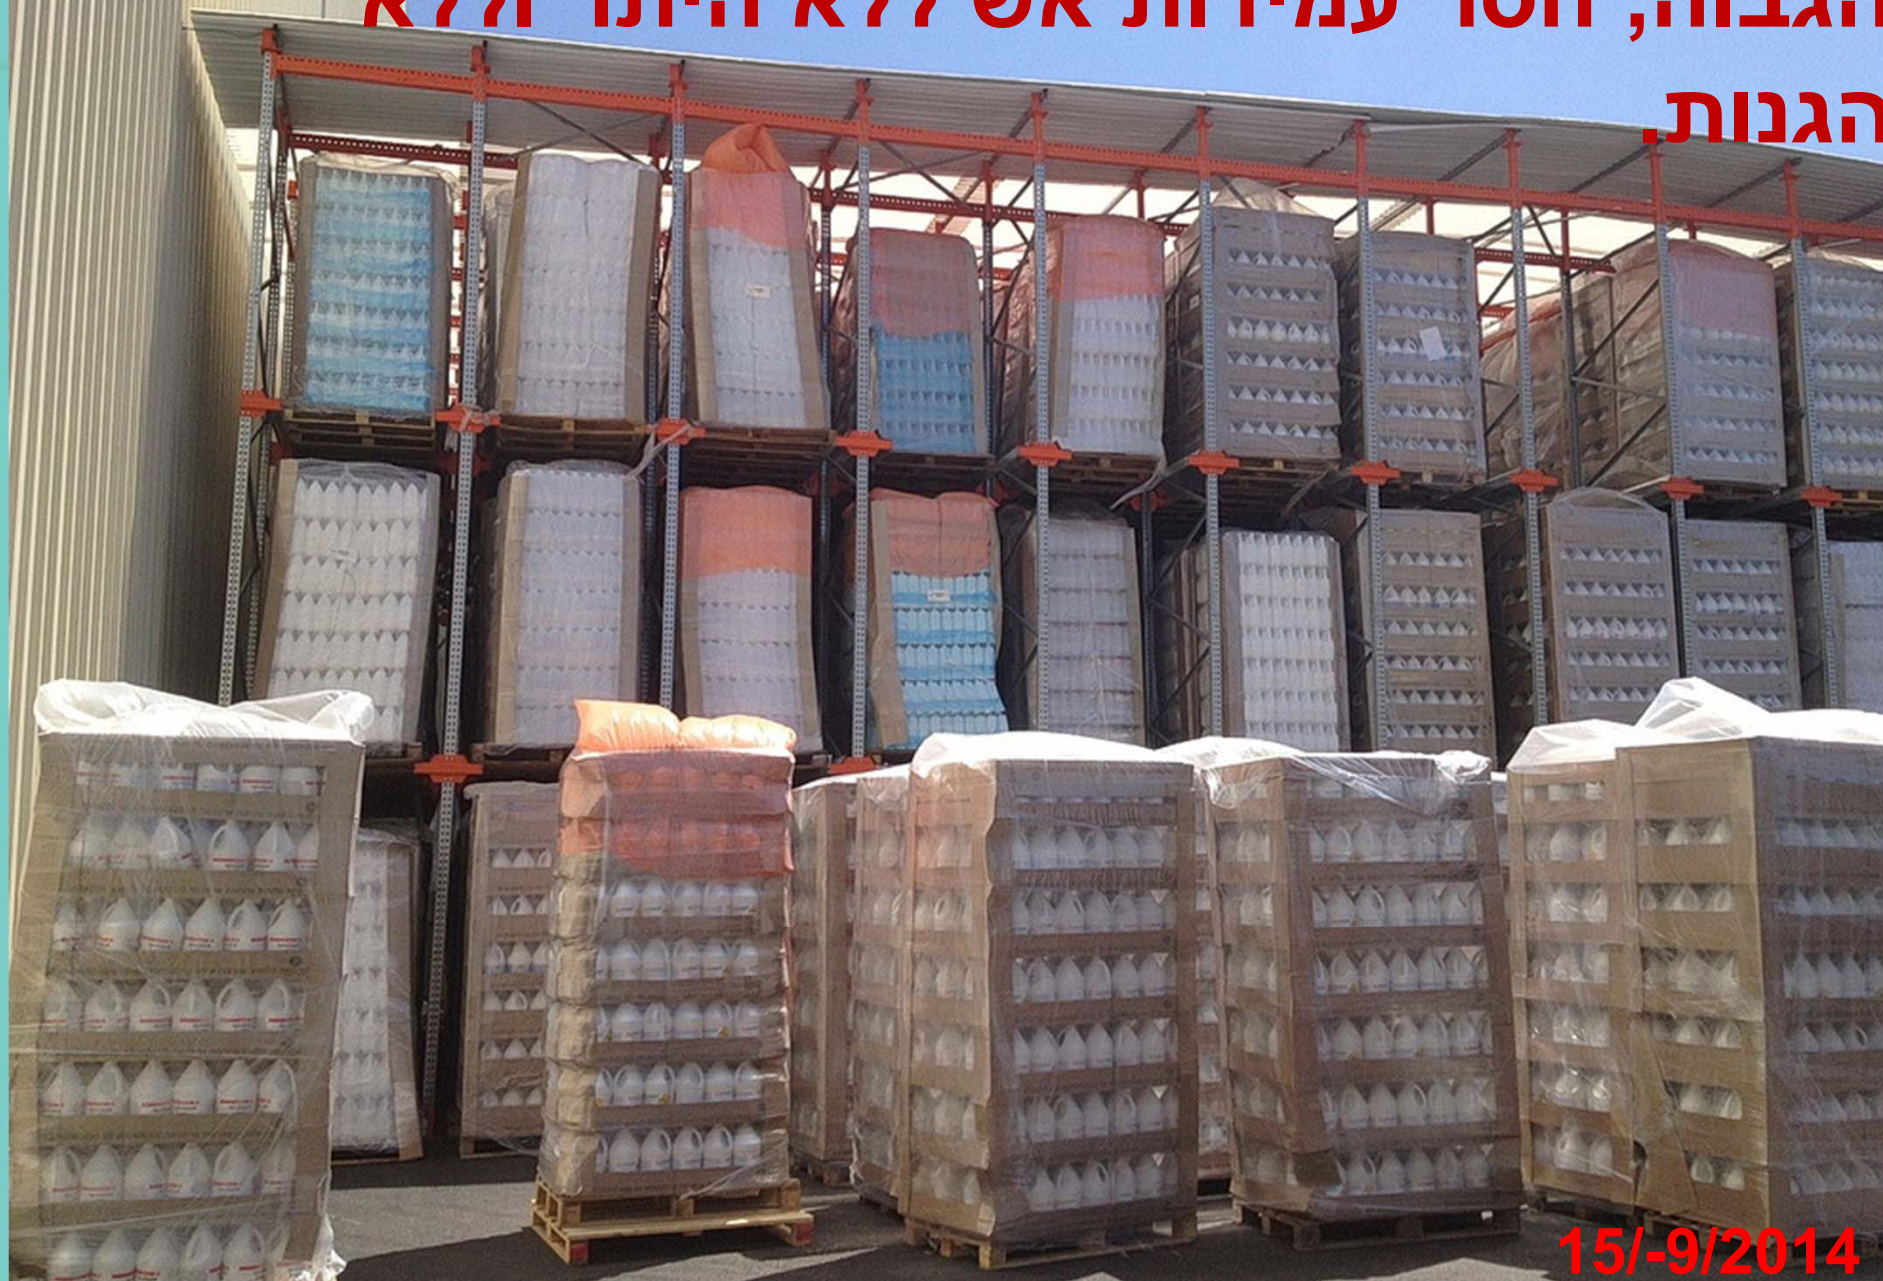
1

הצמדת מטעני אש כבדים לקיר פח של המחסן
הגבוה, חסר עמידות אש ללא היתר וללא
הגנות.

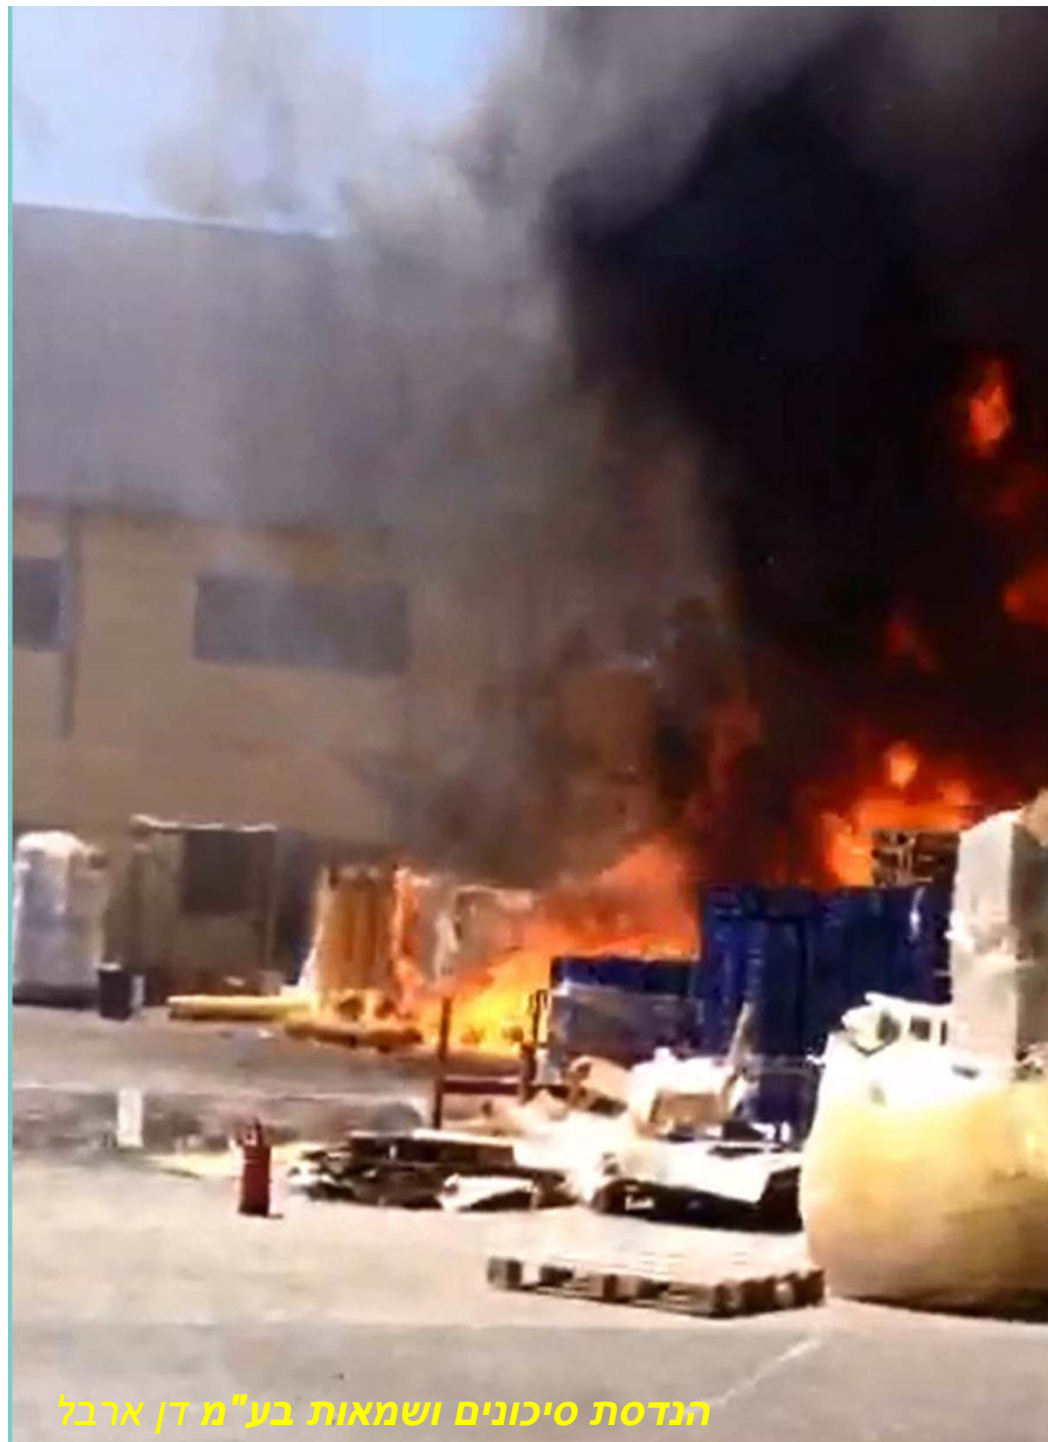
**גובה הלהבות
2.5 מ'.
זמן לא ידוע.**

**בשלב זה ניתן
לכיבוי ע"י
תותח מים**

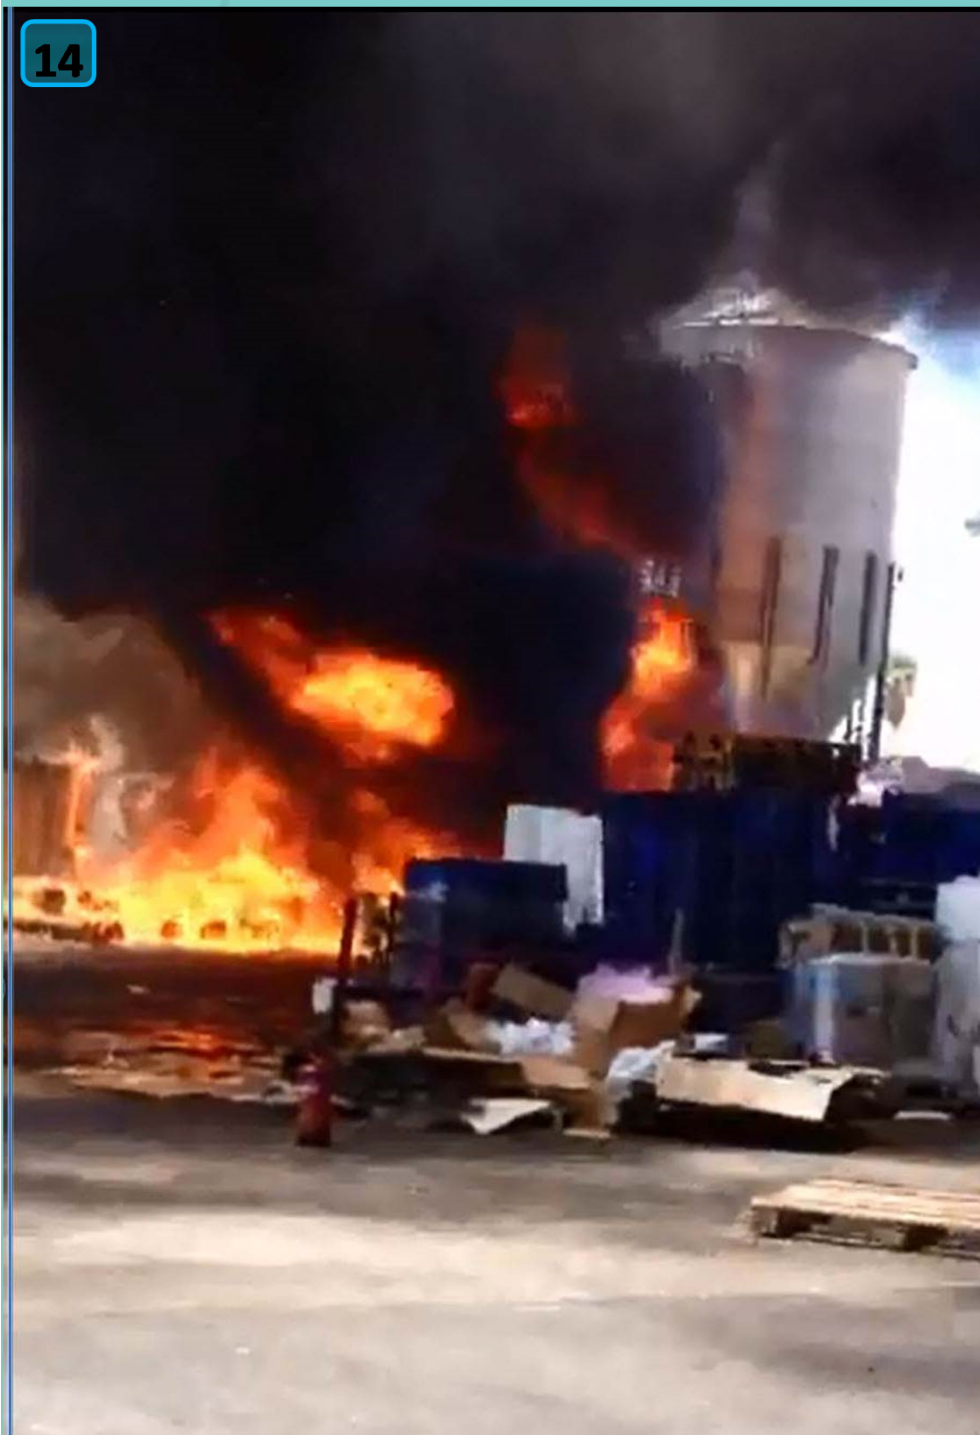
גובה הלהבות כ- 5 מ'

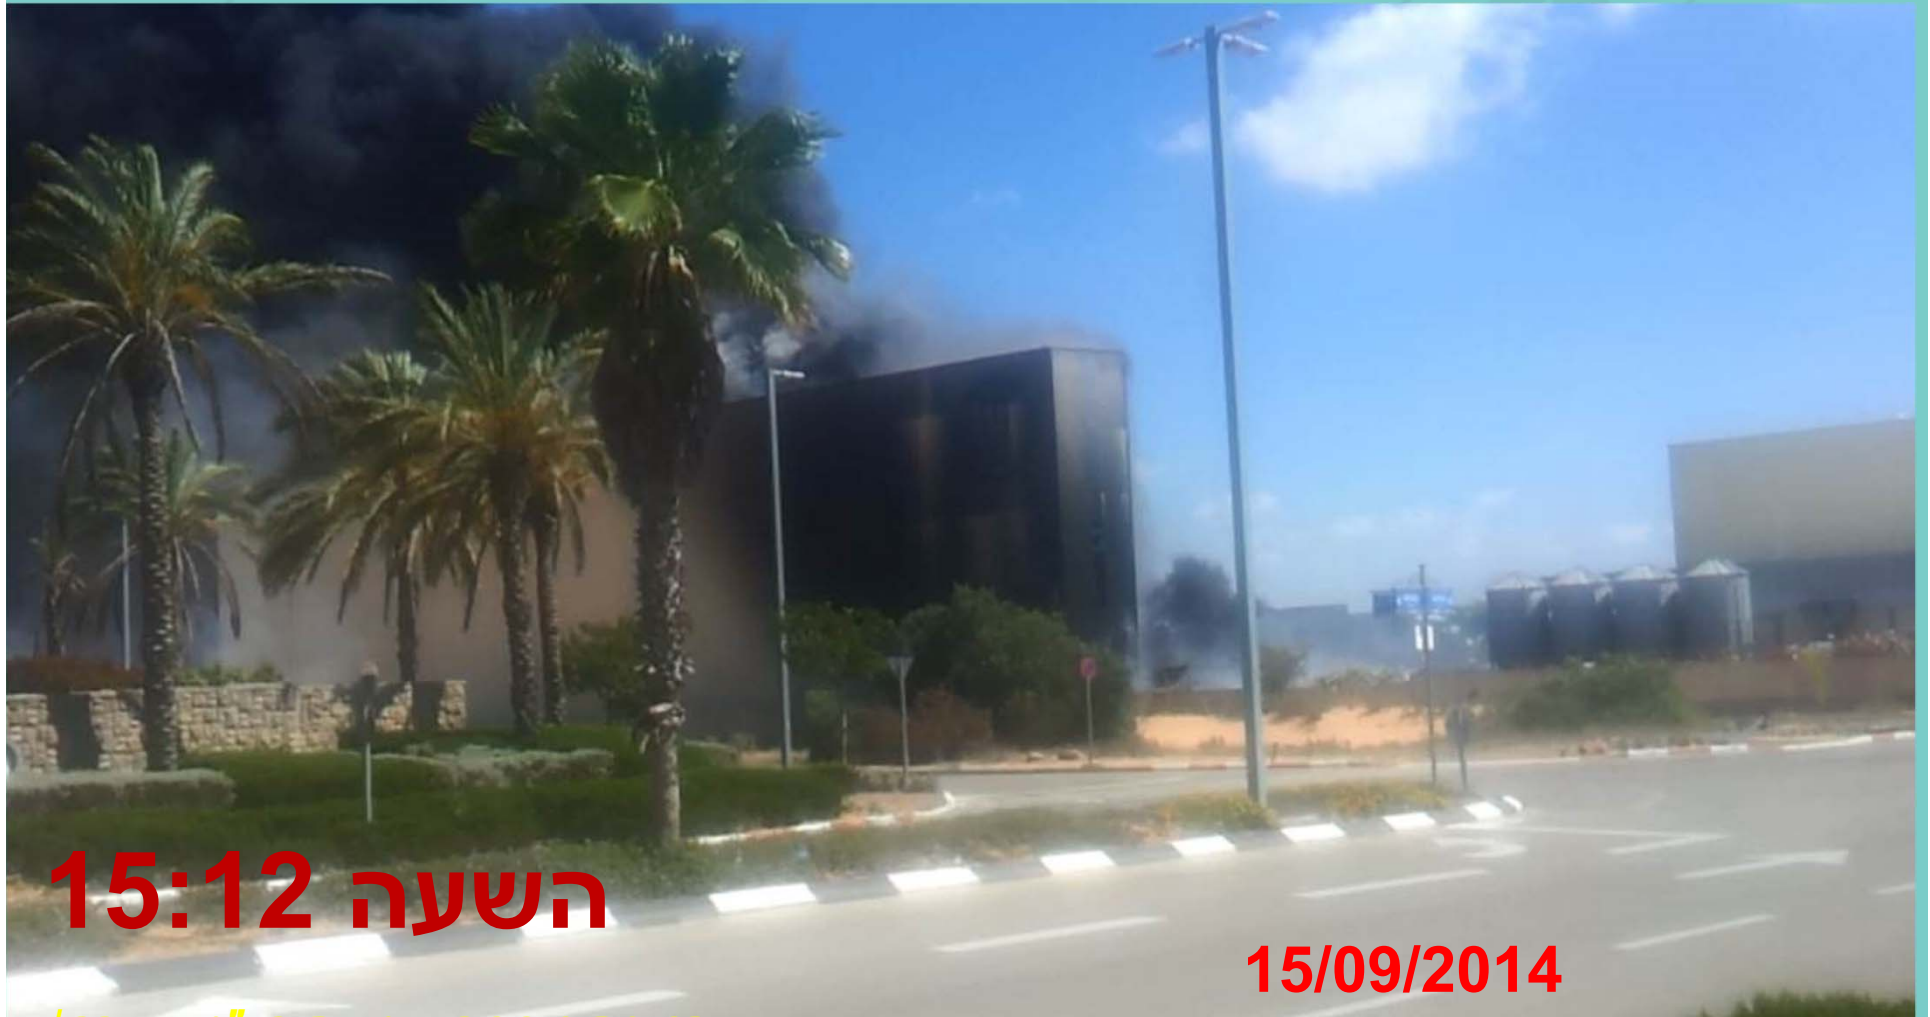
גובה הלהבות כ- 7 מ'

בחוץ פחות או יותר יש השתלטות – בתוך המחסן, מתפשטת הבעירה

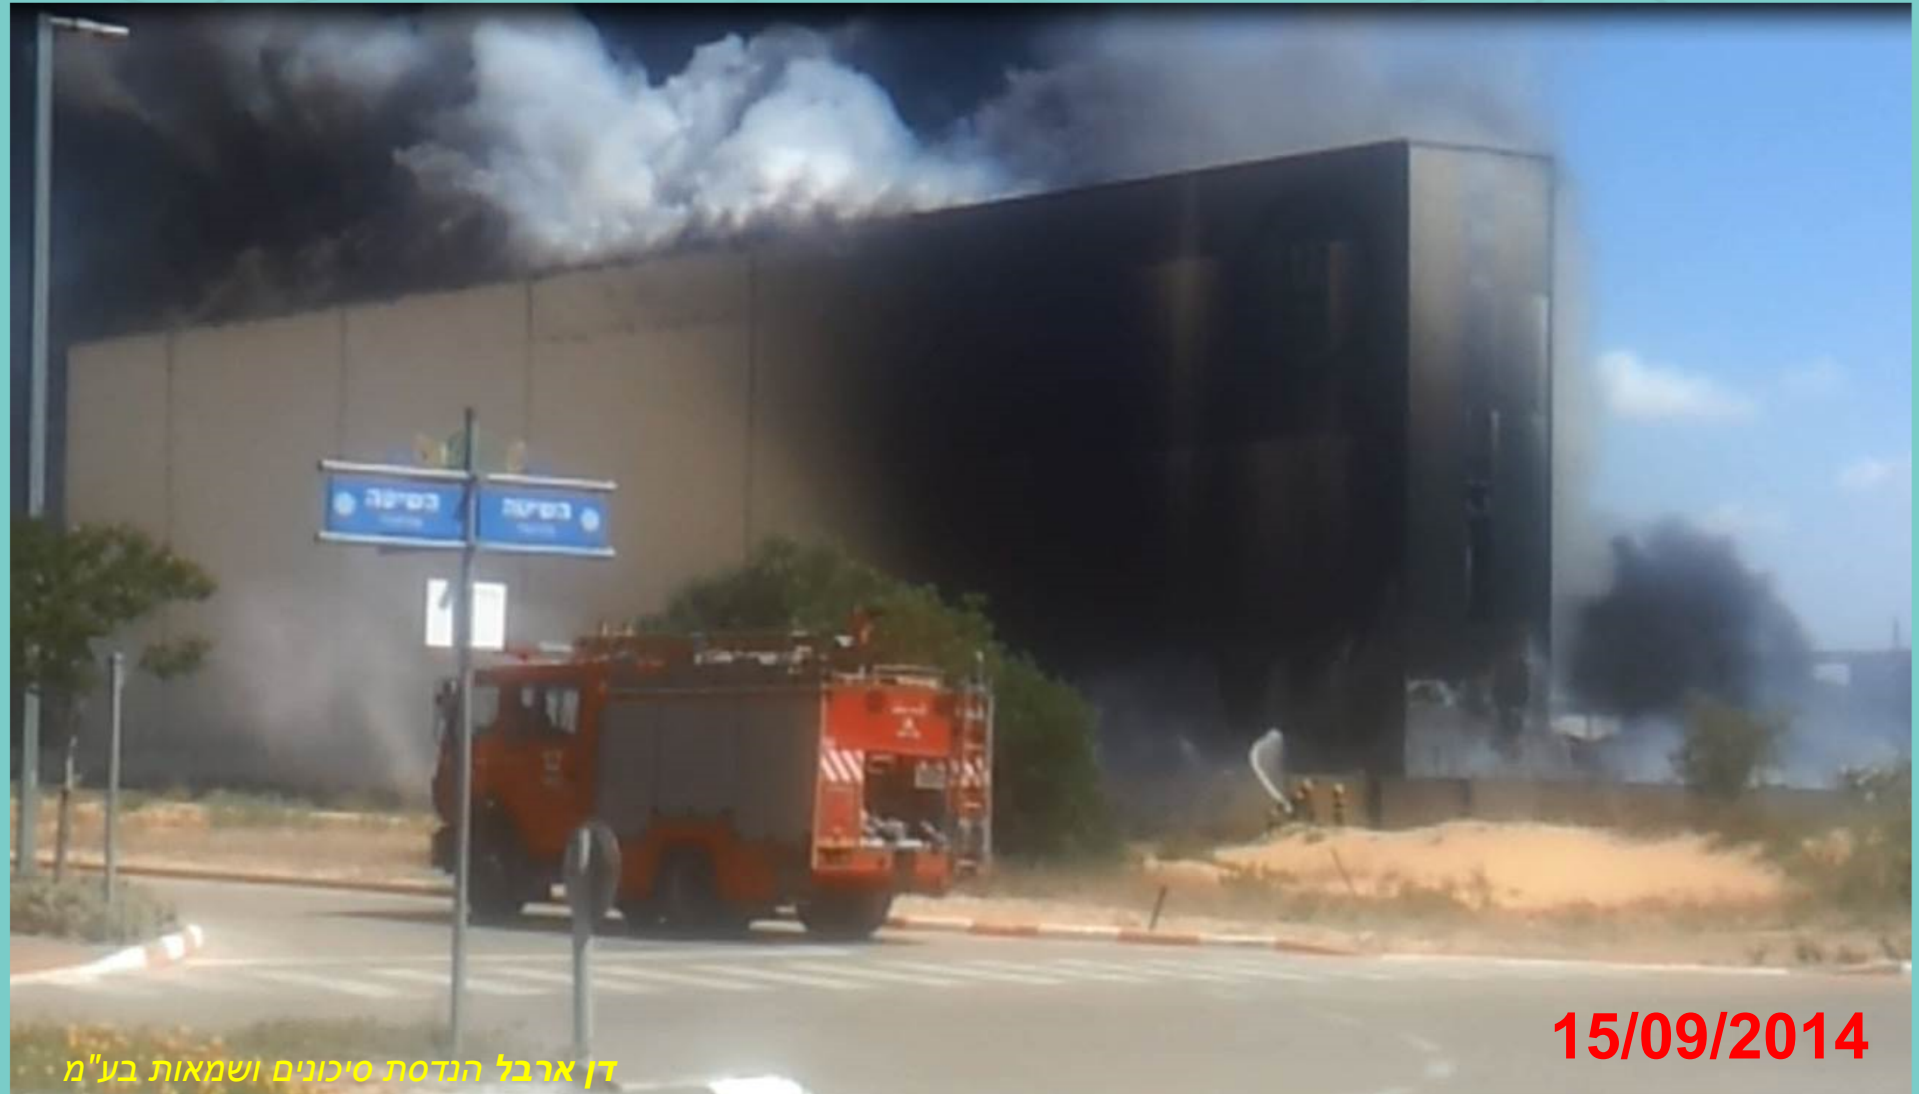
התפשטות האש במחסן

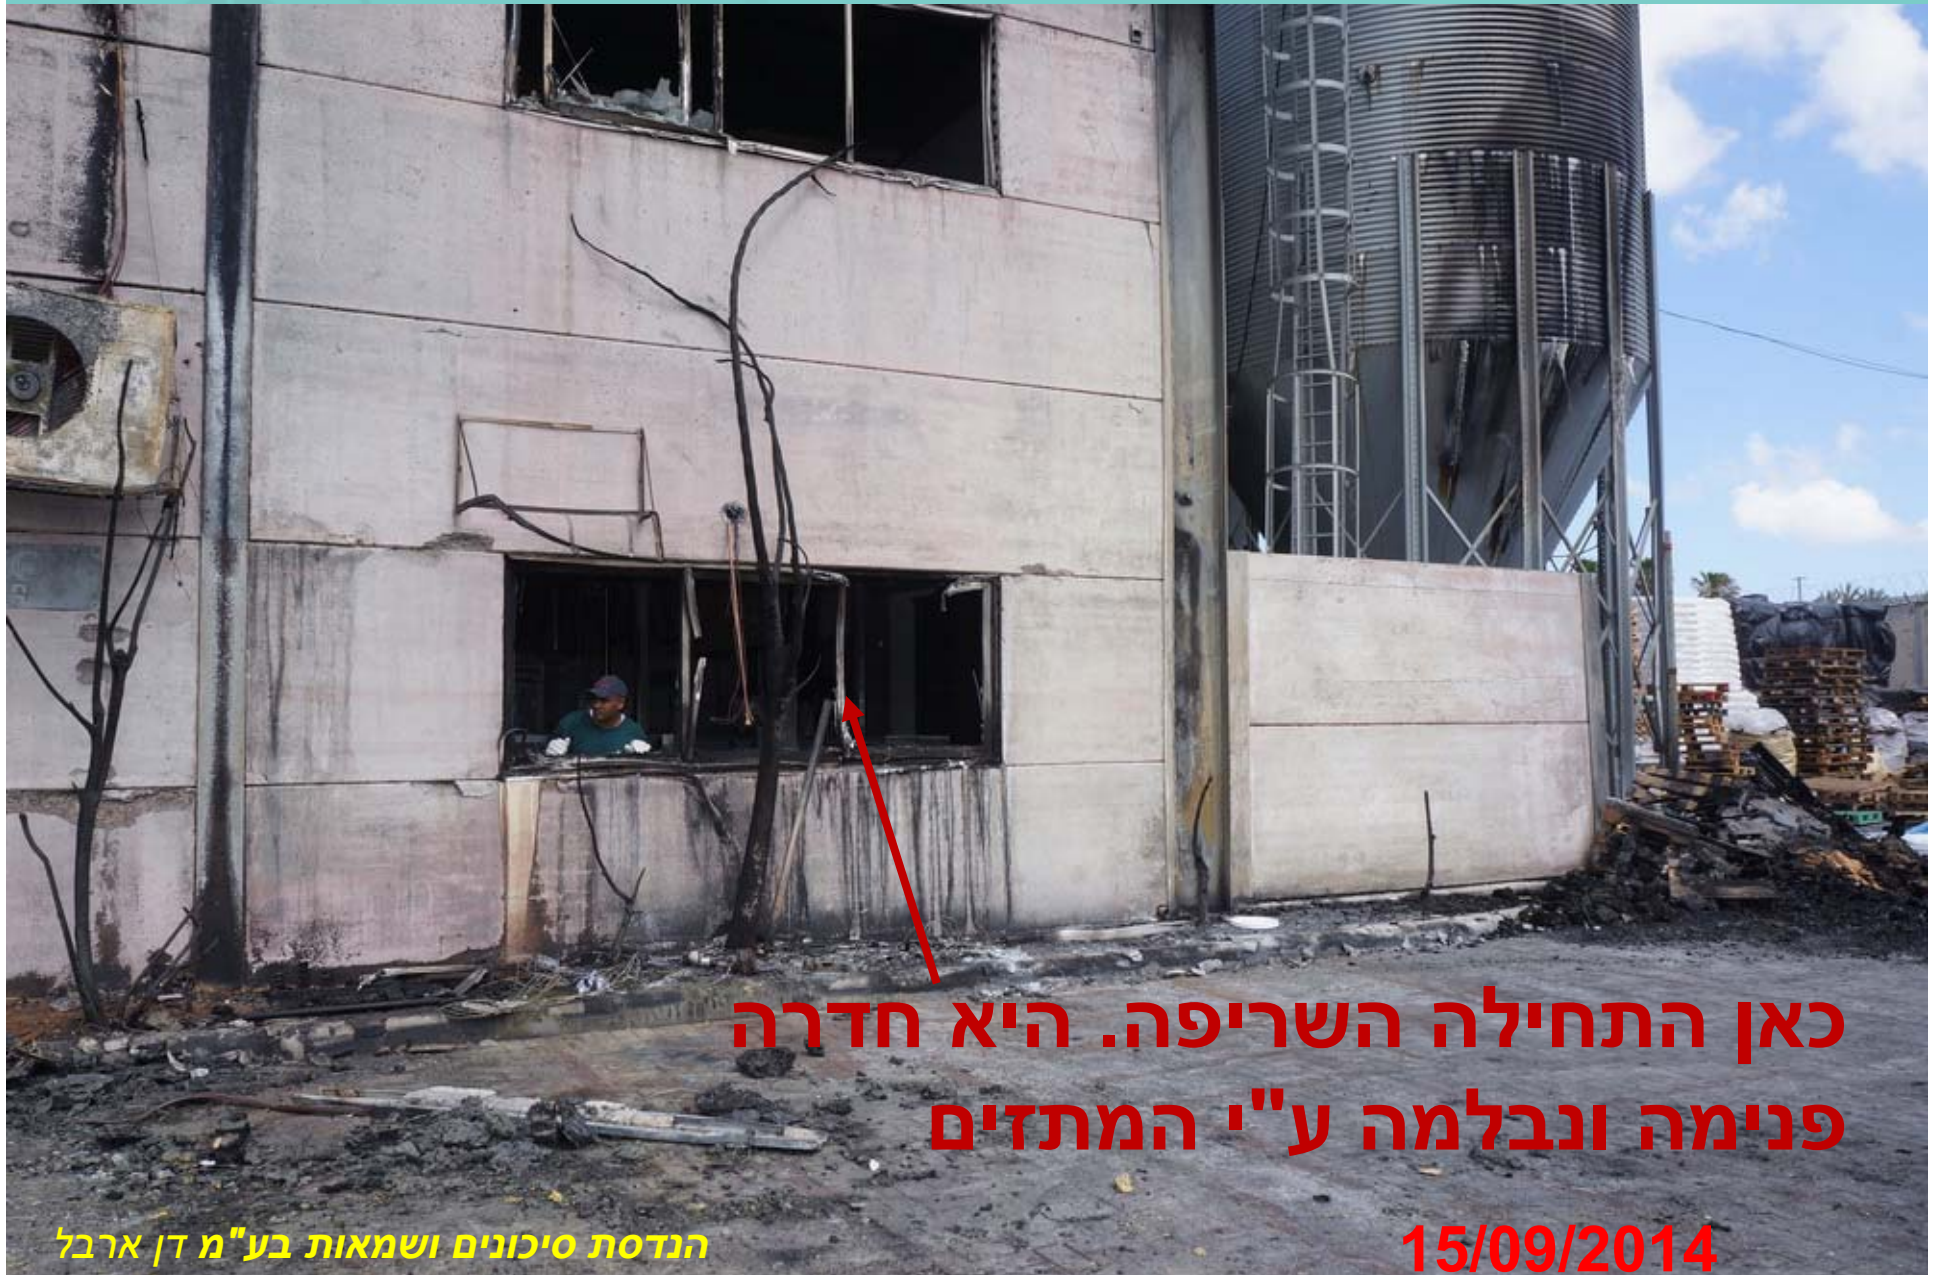
בניין המפעל הישן

אזור חשוף למלאי
חיצוני

כאן התחילה השריפה. היא חדרה פנימה ונבלמה ע"י המתזים

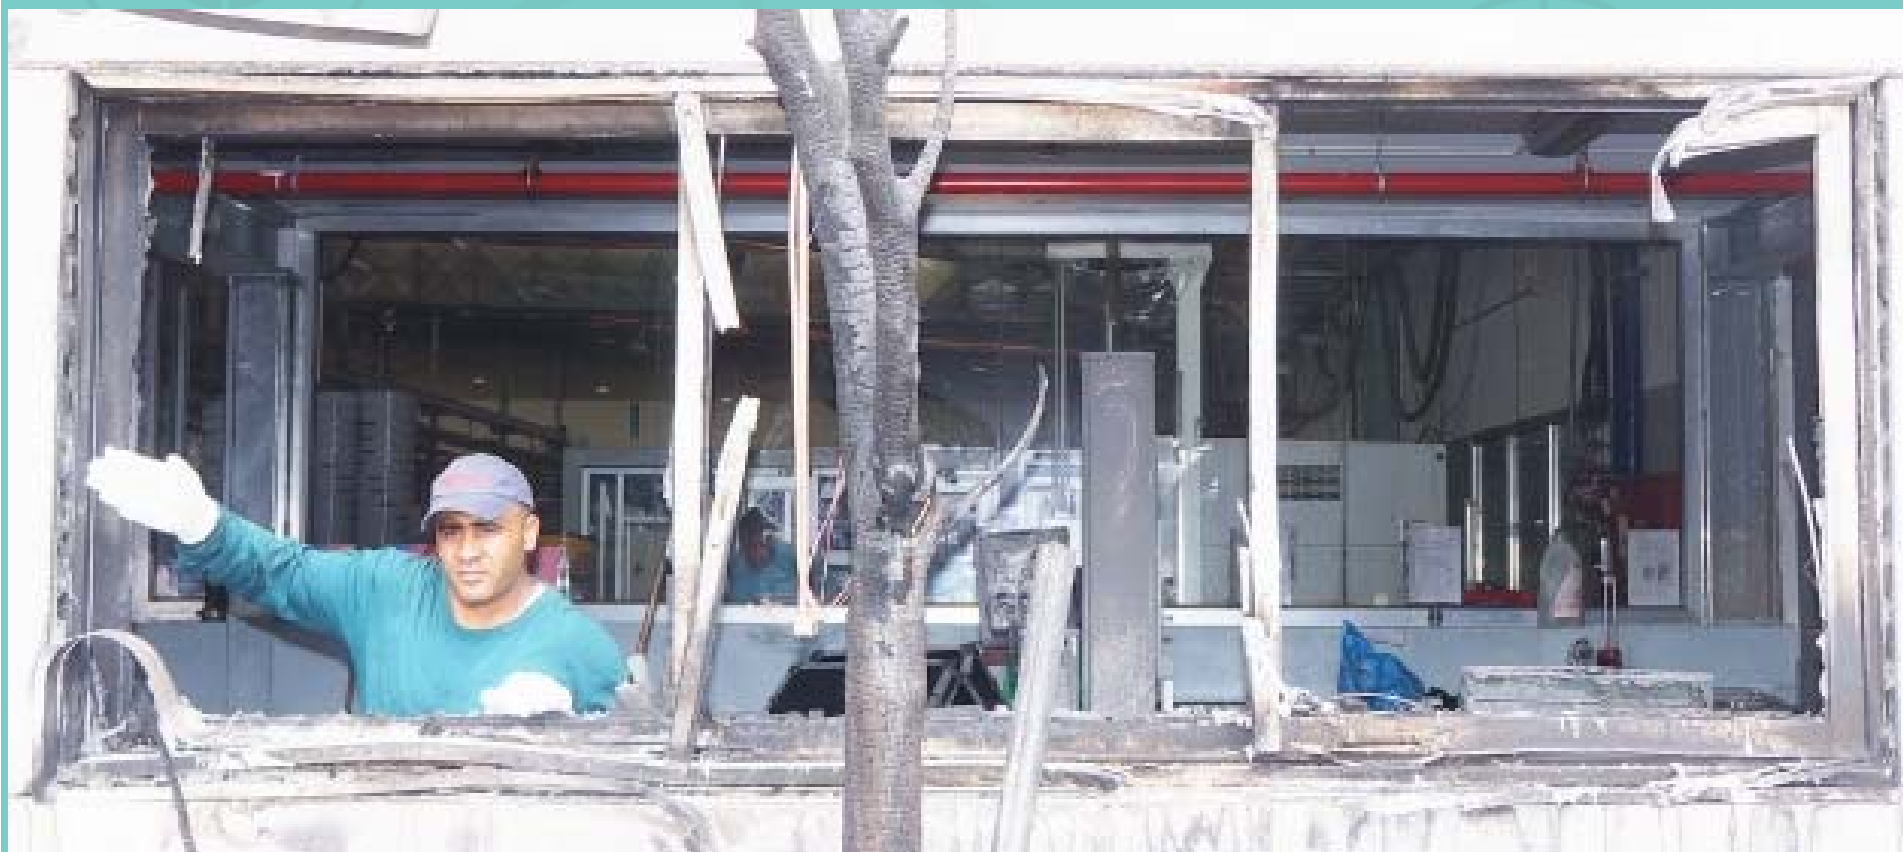
בניין המפעל הישן (המשך)

השריפה חדרה פנימה ונבלמה ע"י המתזים בחדר

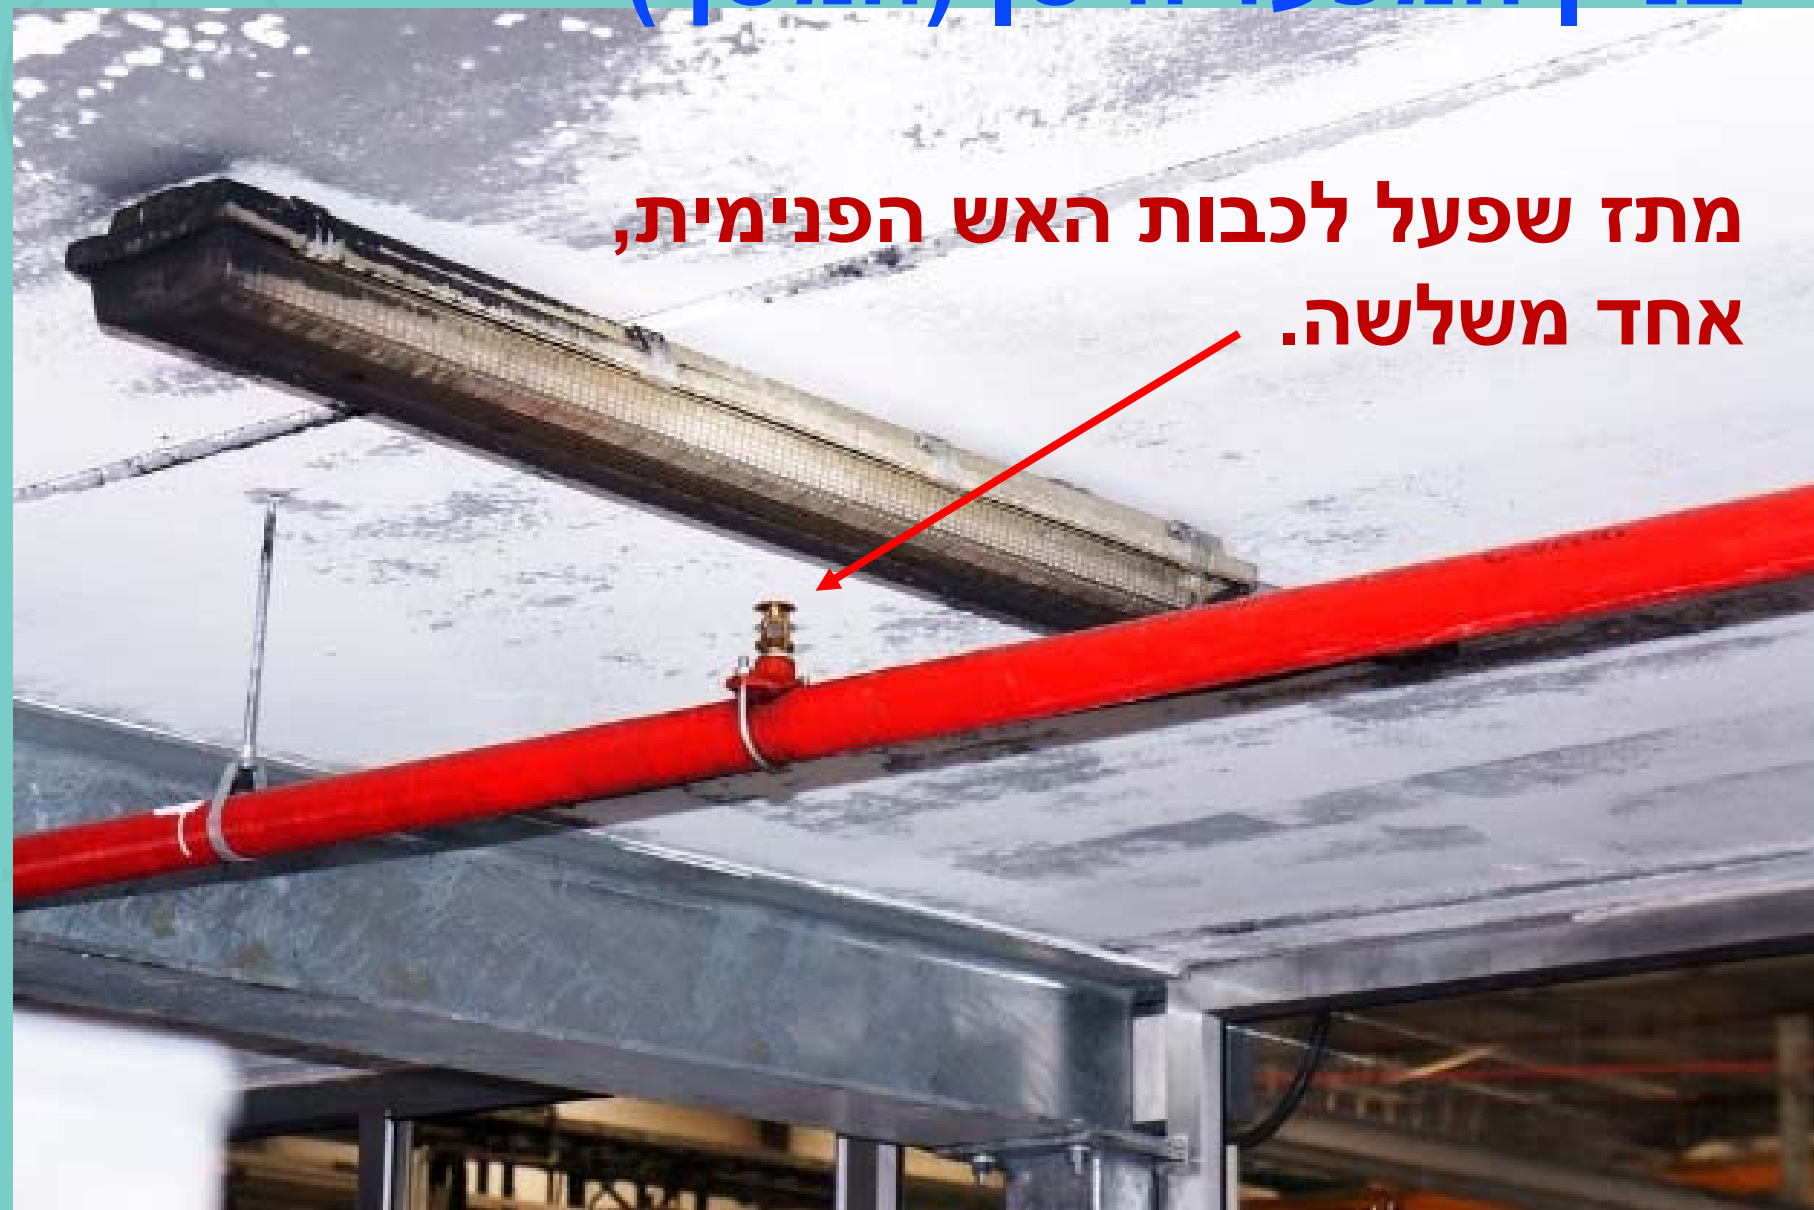
בניין המפעל הישן (המשך)

מתז שפעל לכבות האש הפנימית,
אחד משלשה.

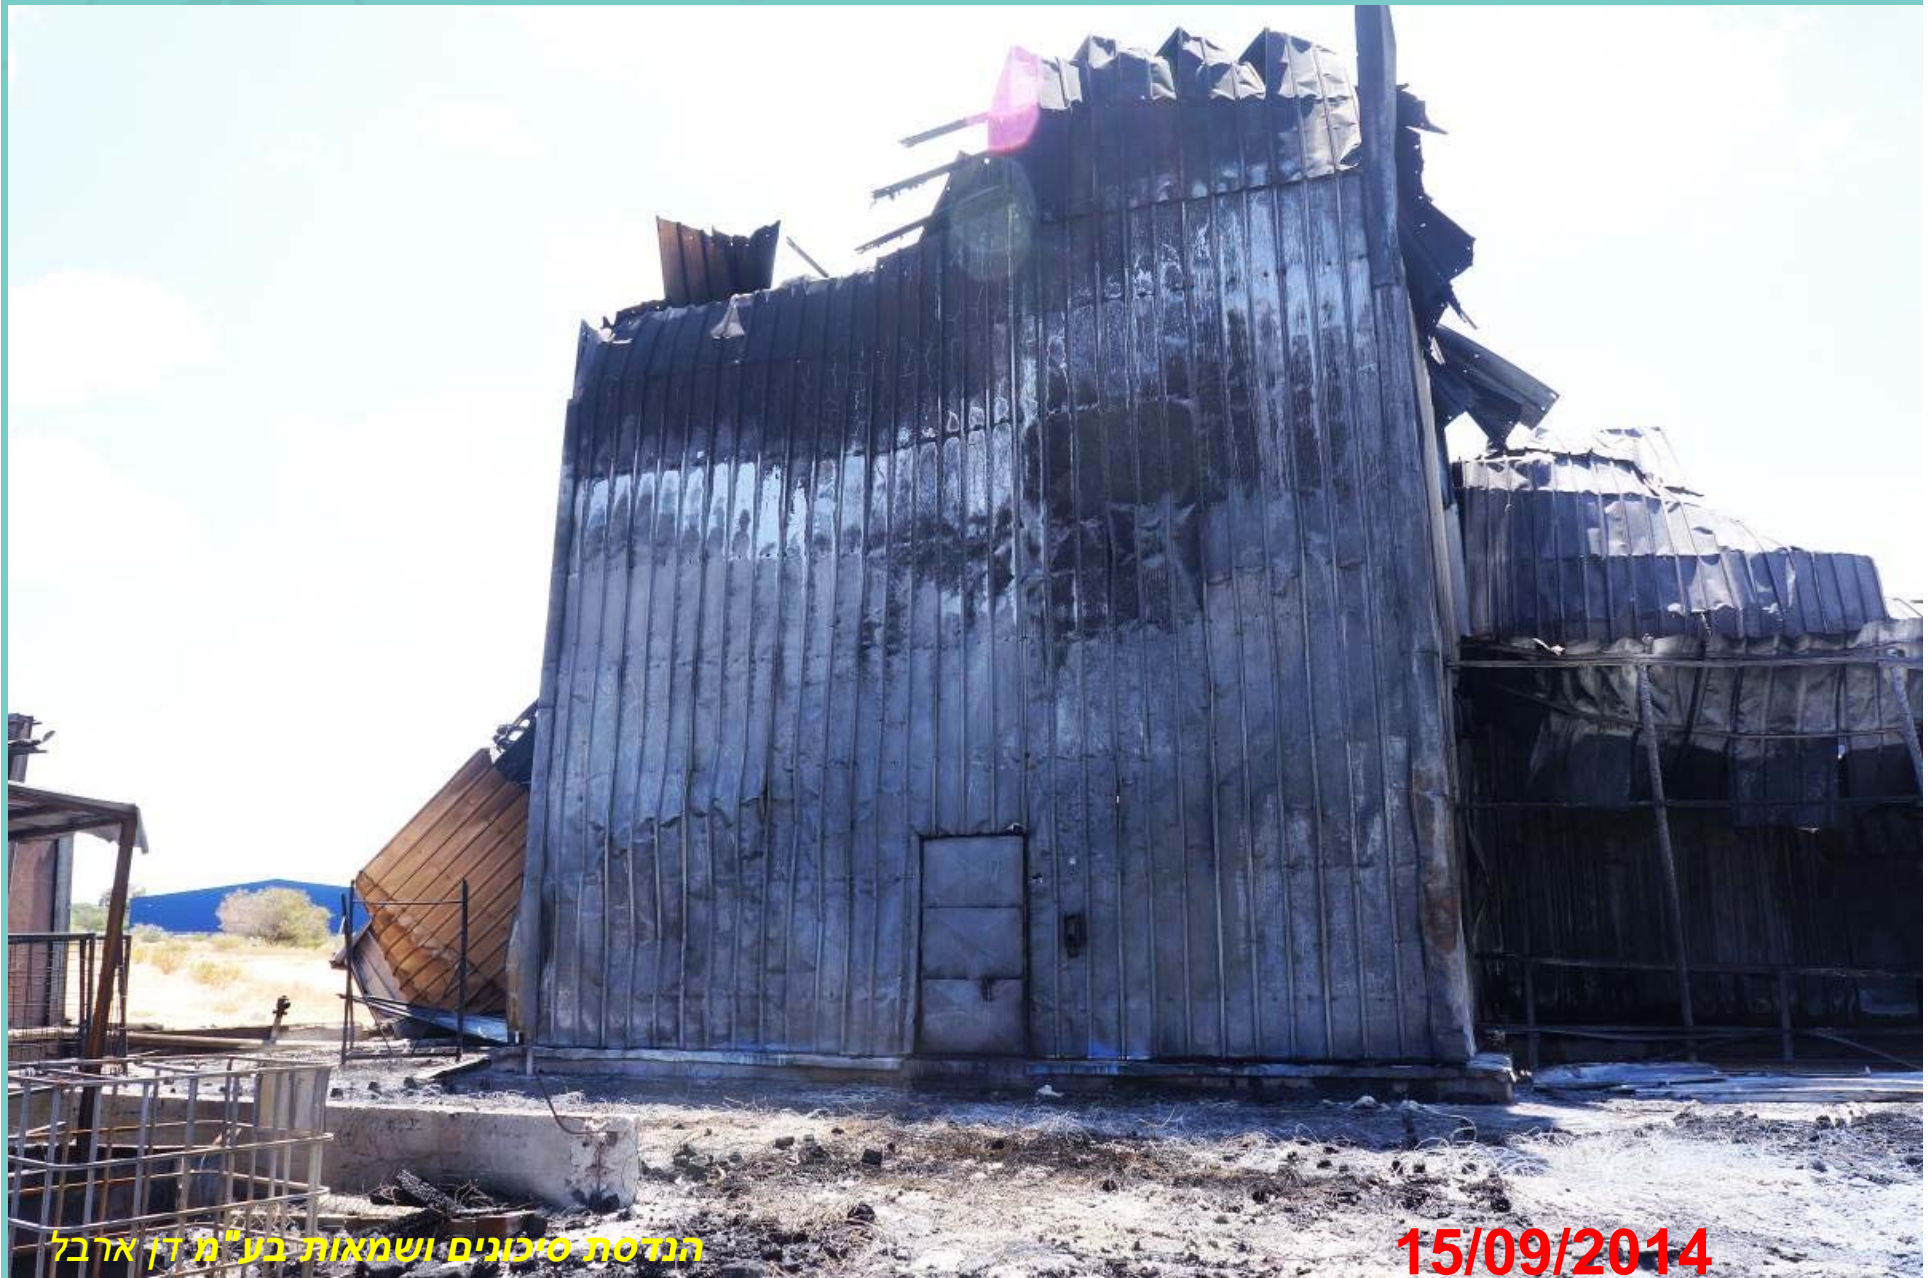
קיר המחסן – מה שנשאר מהקיר בגובה 30 מ'

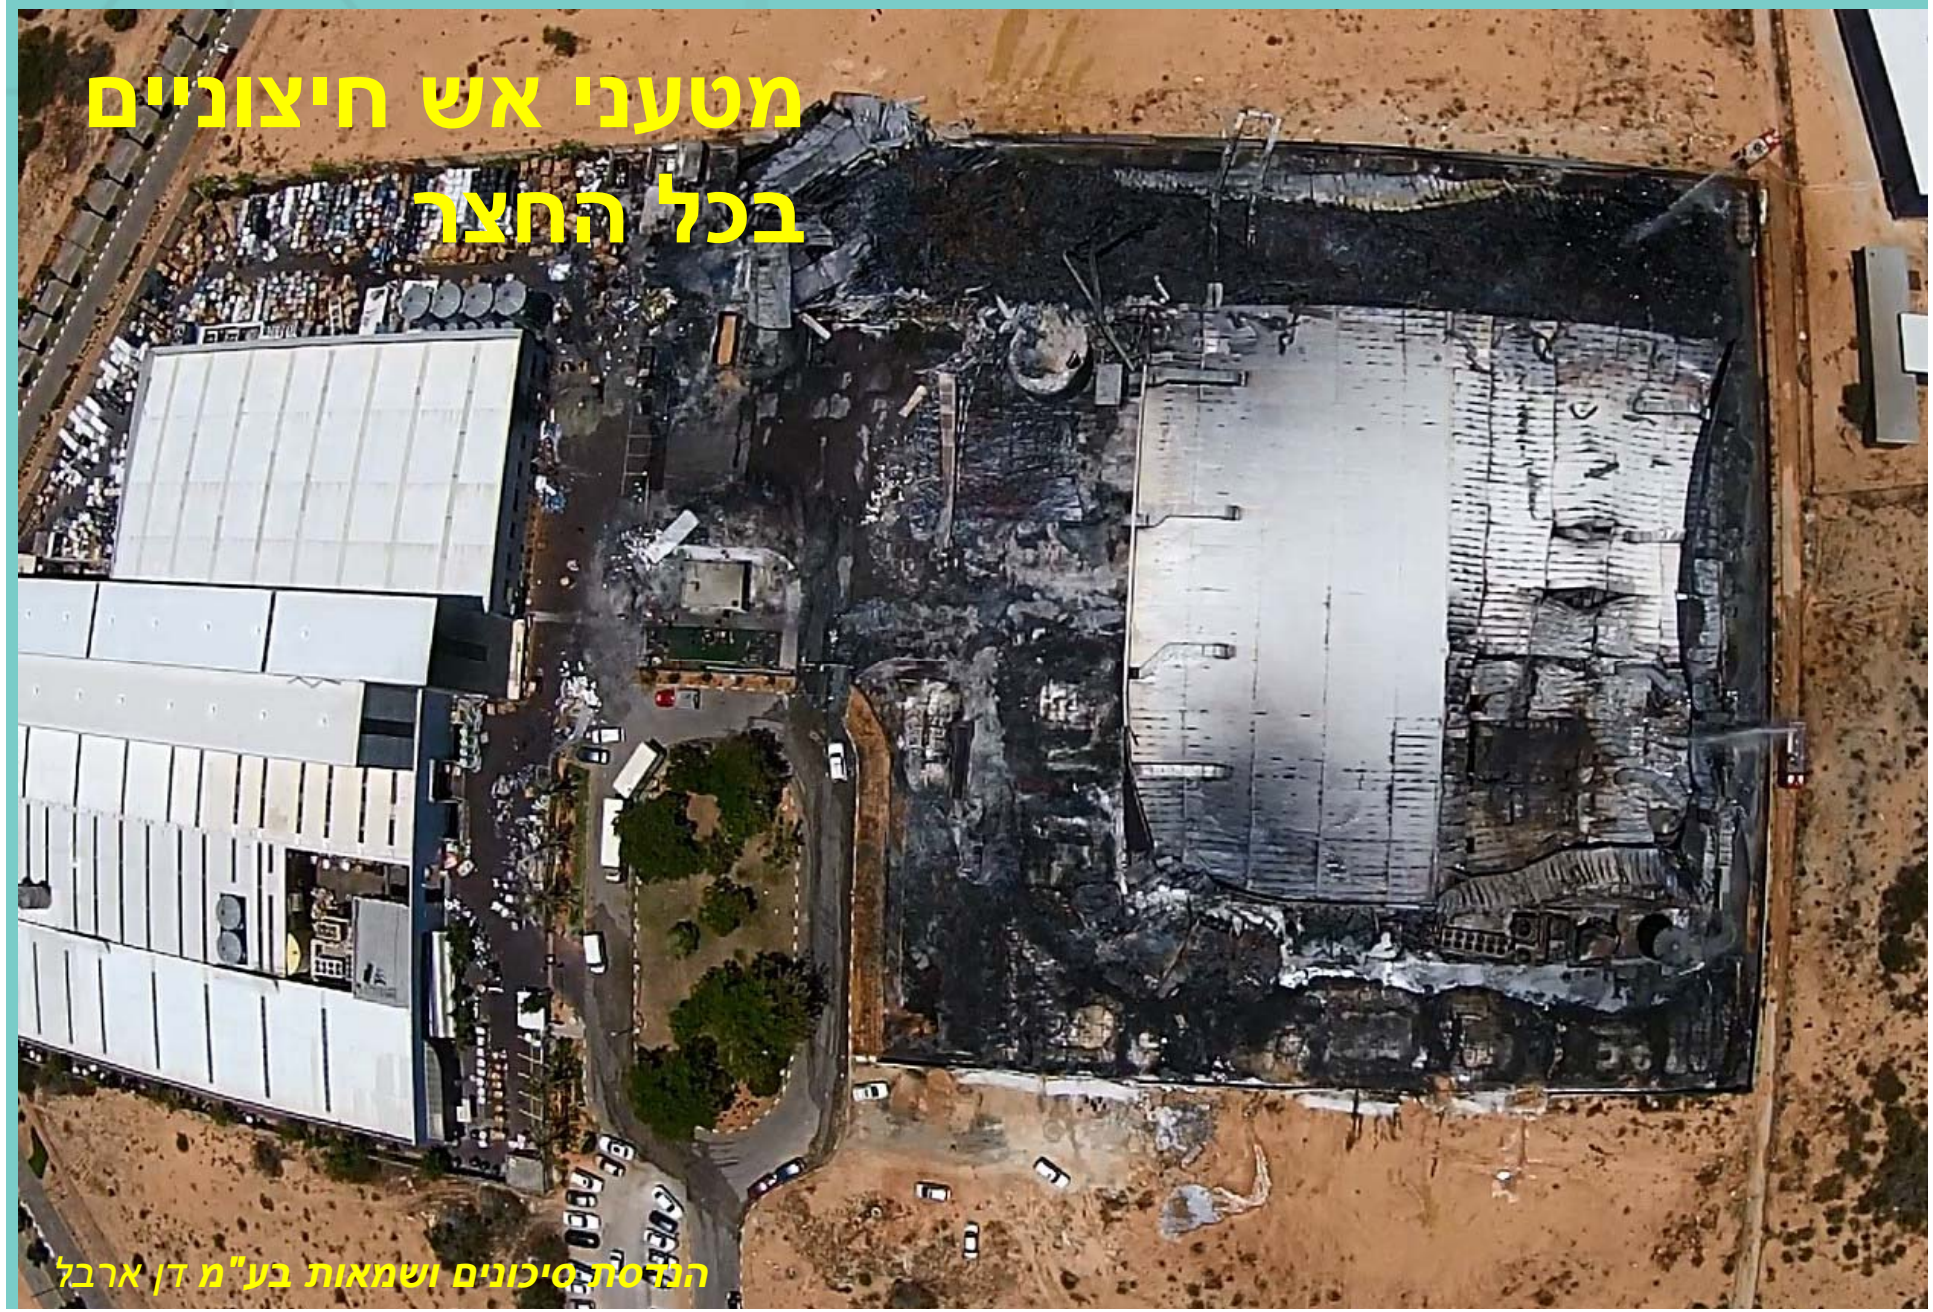
הצד המערבי שנותר

הצד המזרחי שנשרף

מטעני אש חיצוניים
בכל החצר

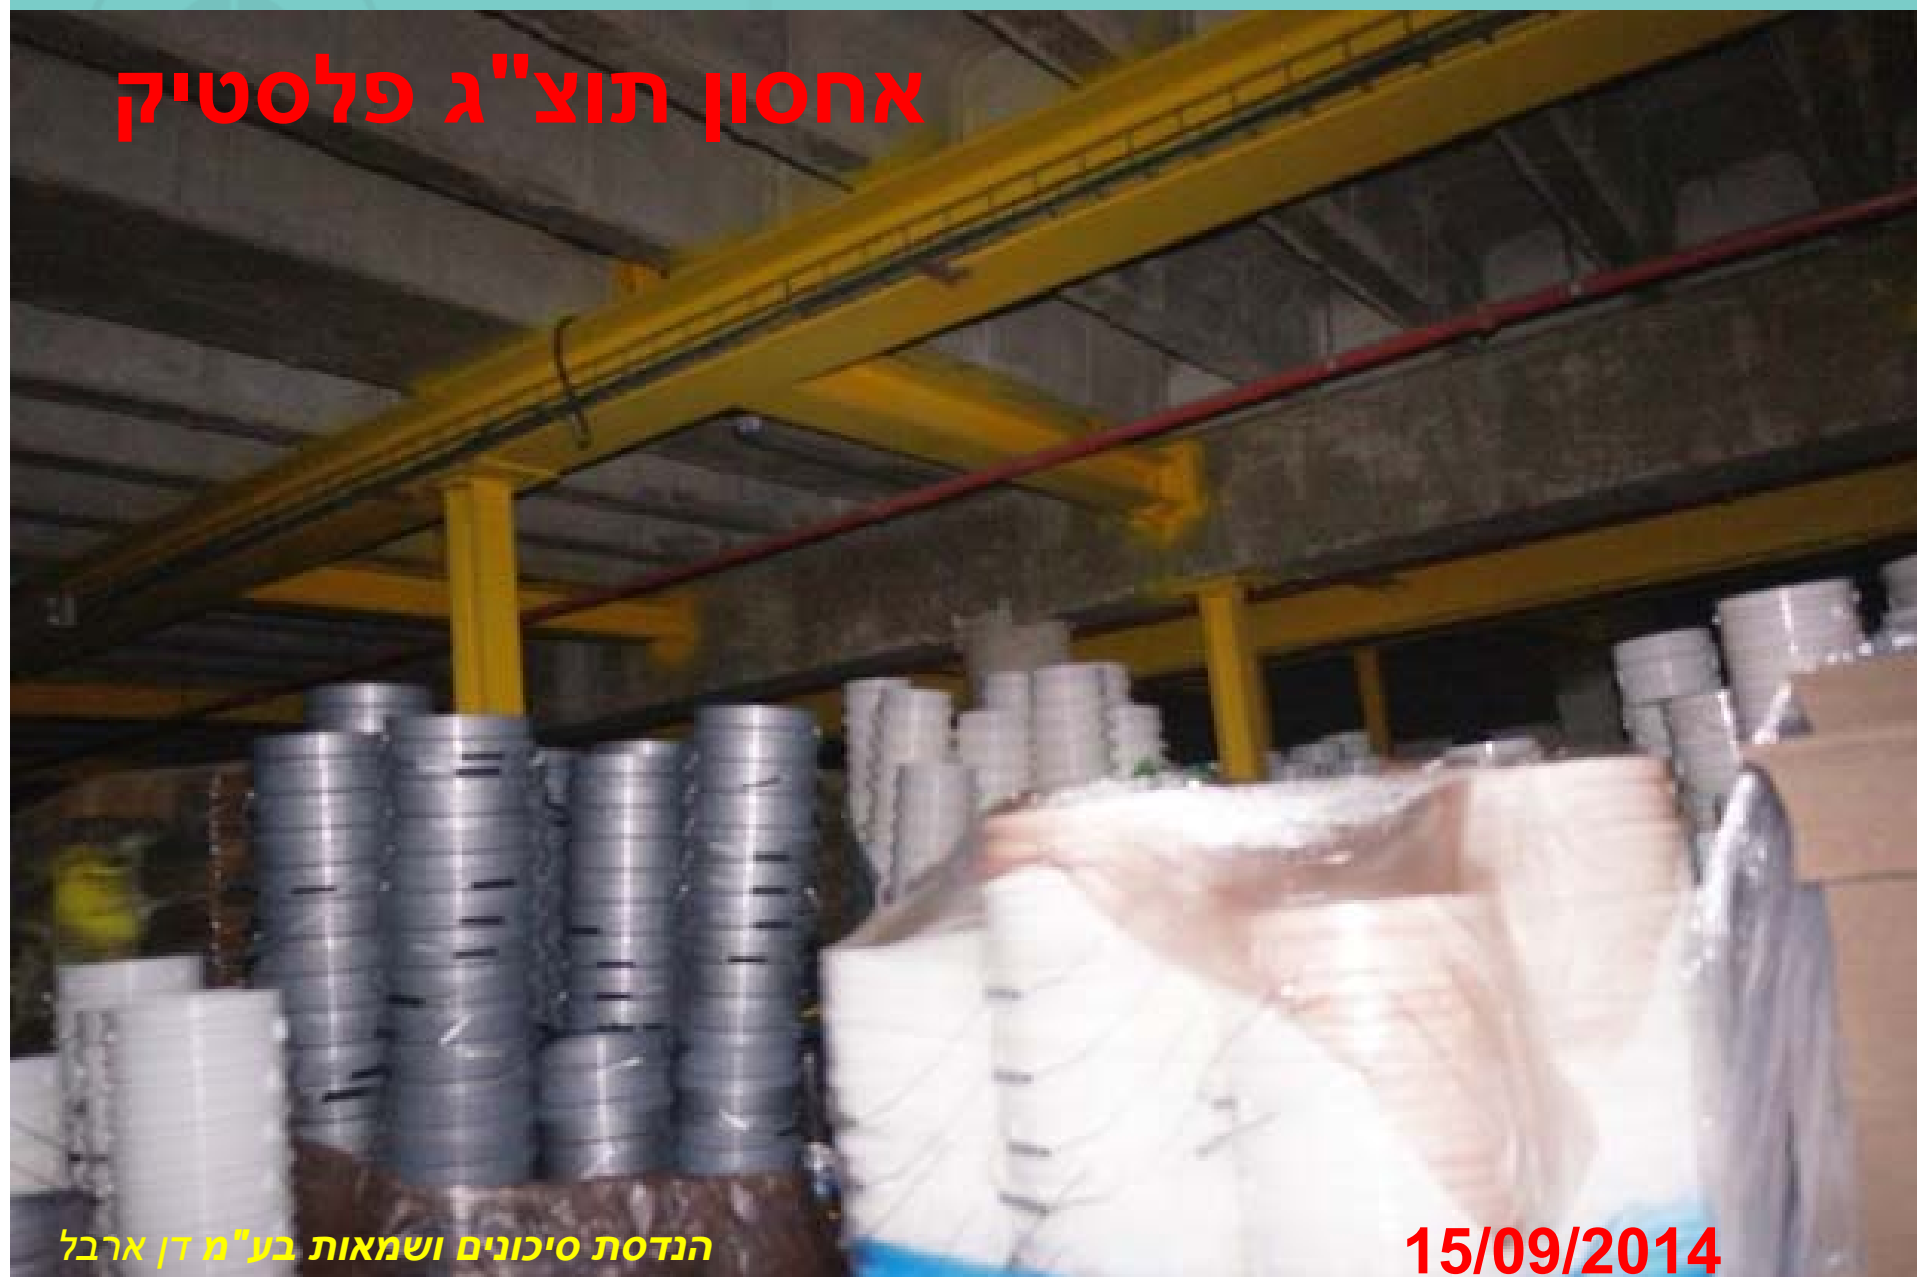
חניון תת קרקעי מתחת לבניין הישן

1. בשתי התמונות הבאות רואים קטעים של מרתף שמש לחנייה והוסב לאחסון.
2. מערכת המתזים מתאימה לסיכון חנייה.
3. אחסון של מוצרי פלסטיק דורש מתזים בתפוקה הגדולה פי 4 עם מתזים יעילים בהרבה
4. בחלל המרתף עובר צינור אספקת מים למתזים לכל המפעל הישן.

אחסון תוצ"ג פלסטיק
