מפעל למוצרי

פלסטיק

שריפה

2014

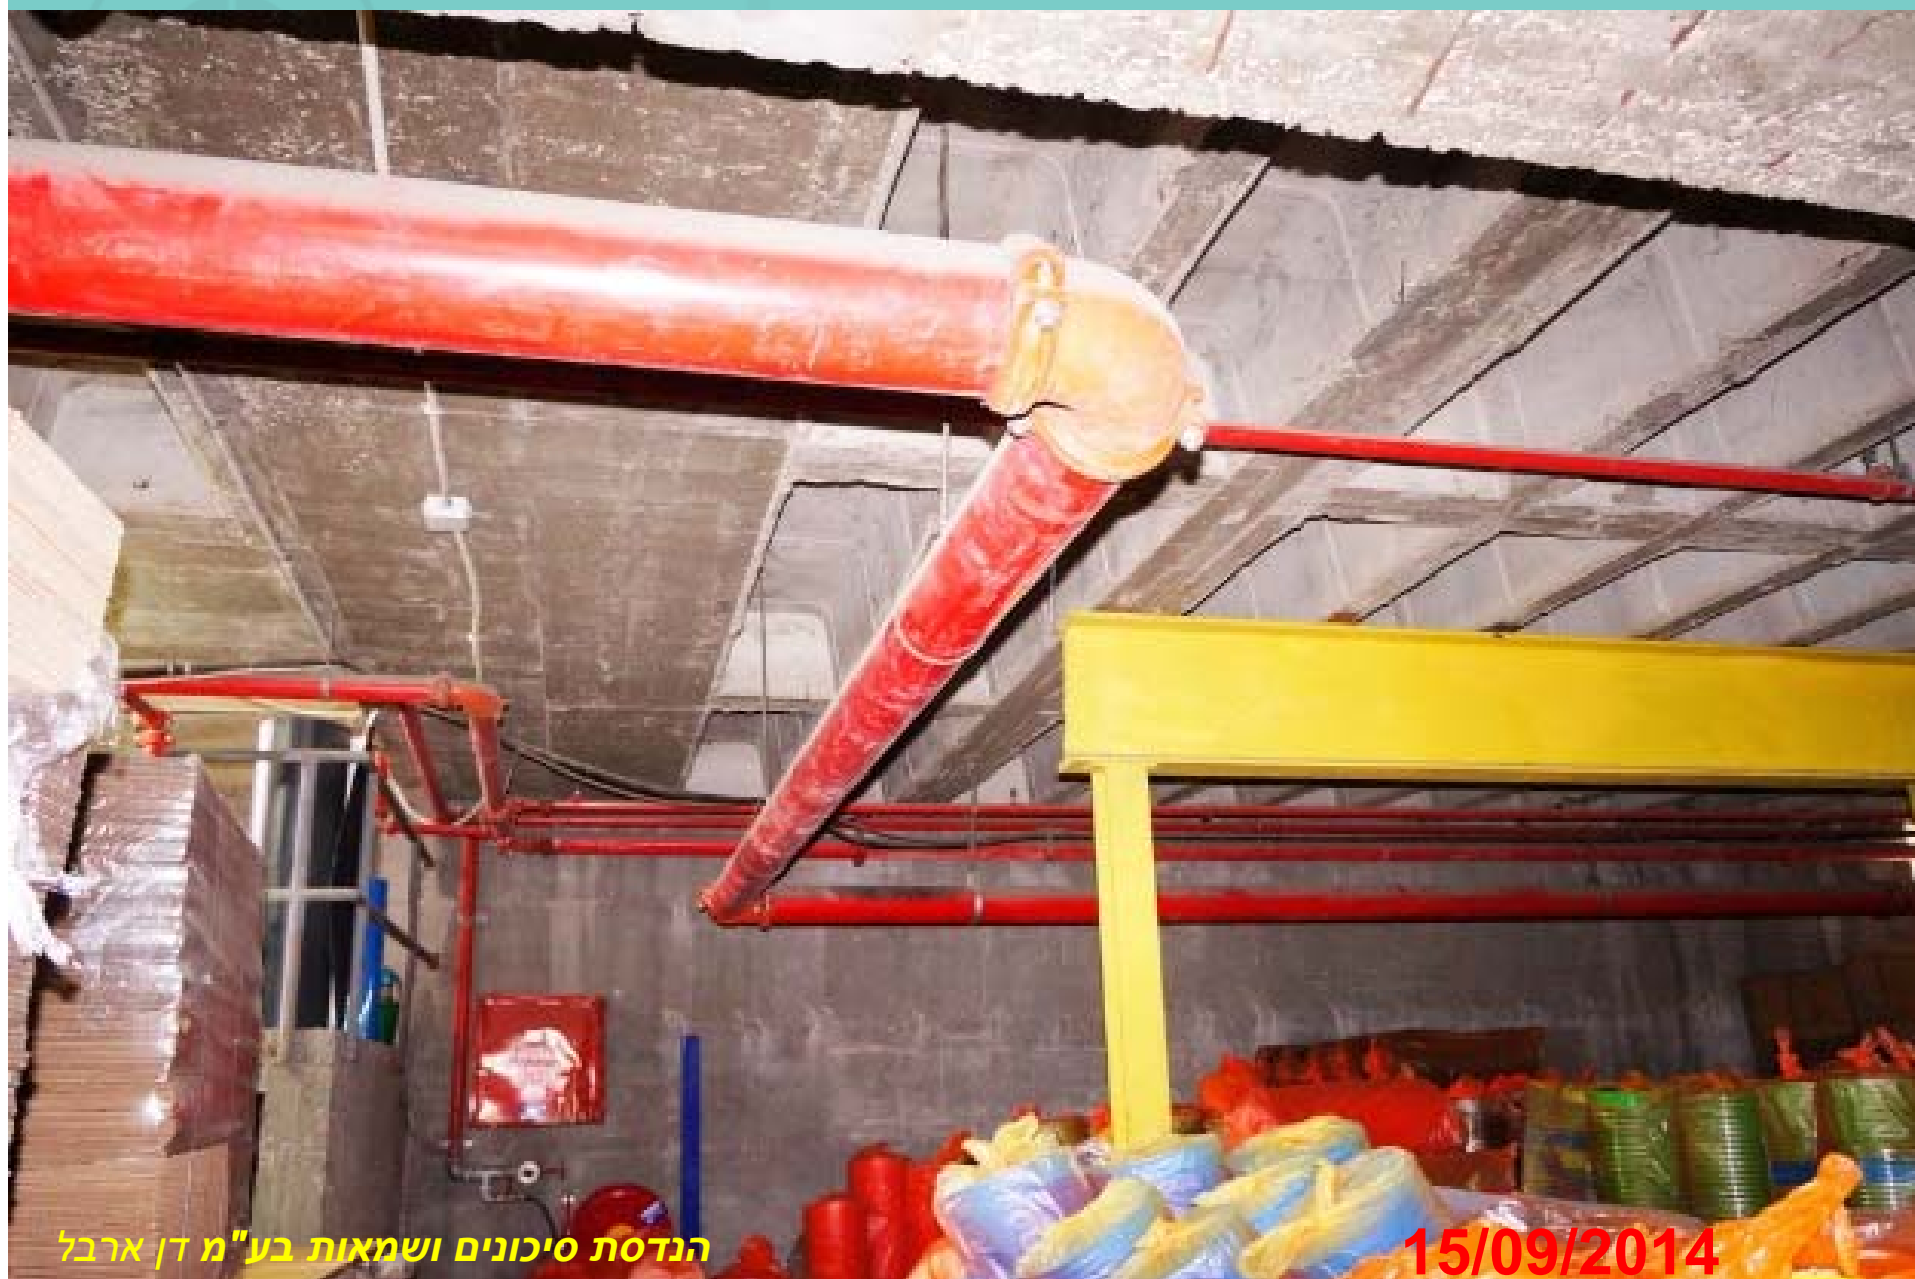
קו אספקת מים למתזים עבור הבניין הישן

5. במקרה של כשל (ברמת סבירות גבוהה) של מערכת המתזים, קורס אגף הייצור והמחסנים.
6. צינור ההזנה הראשי של מערכת המתזים העובר במרתף קורס.
7. האתר מאבד את מערכת אספקת המים.
8. אין דבר שעומד בפני האש עד לאובדן כללי של כל תכולת האתר (תלוי בכיוון הרוח).
