## שריפה במפעל חידוש צמיגים

### חות דעת מומחה

**שם המומחה:** דן ארבל.  
**מען:** אלברט שוייצר 27, חיפה 34995.  
**החברה:** דן ארבל הנדסת סיכונים ושמאות בע"מ.  
**חות דעת בעניין:** התועלת התאורטית בתפקוד מתזים אילו היו מותקנים במבנה הייצור בעת שריפה שקרתה ביום 29/06/06 בסביבות השעה 17:00.  
**גירסה:** סופית

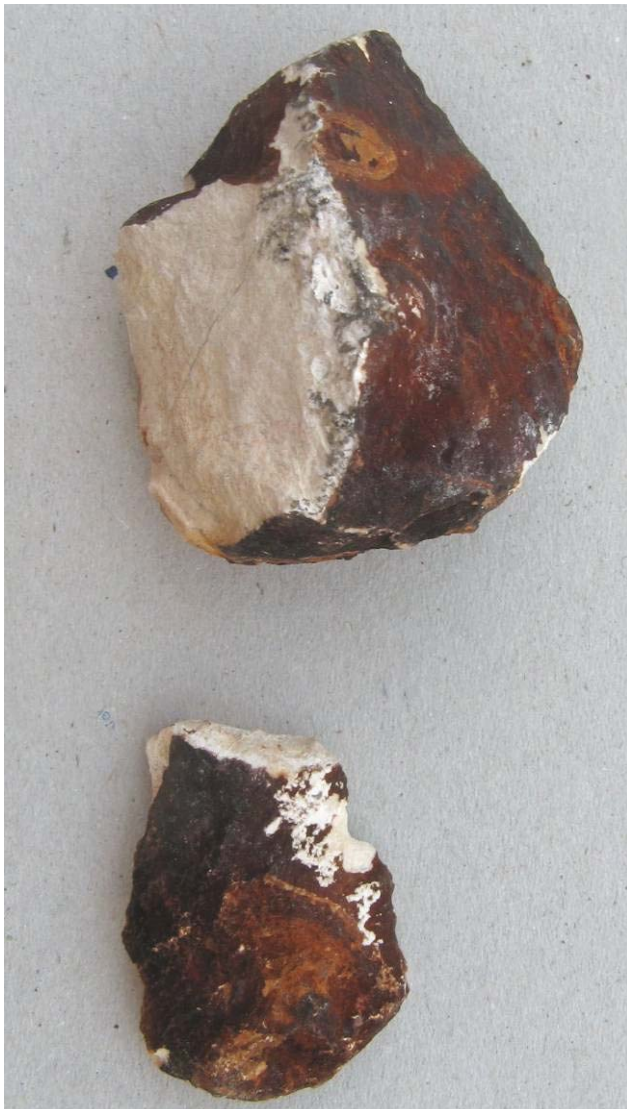
בעת המדידה חסמה האבן את מד הספיקה הנייד שהתקנו על ההידרנט.

לאחר פירוק מד הספיקה, נפלה האבן על הקרקע ונשברה לשני חלקים כפי שניתן לראות בתמונה משמאל (תמונה משמאל).

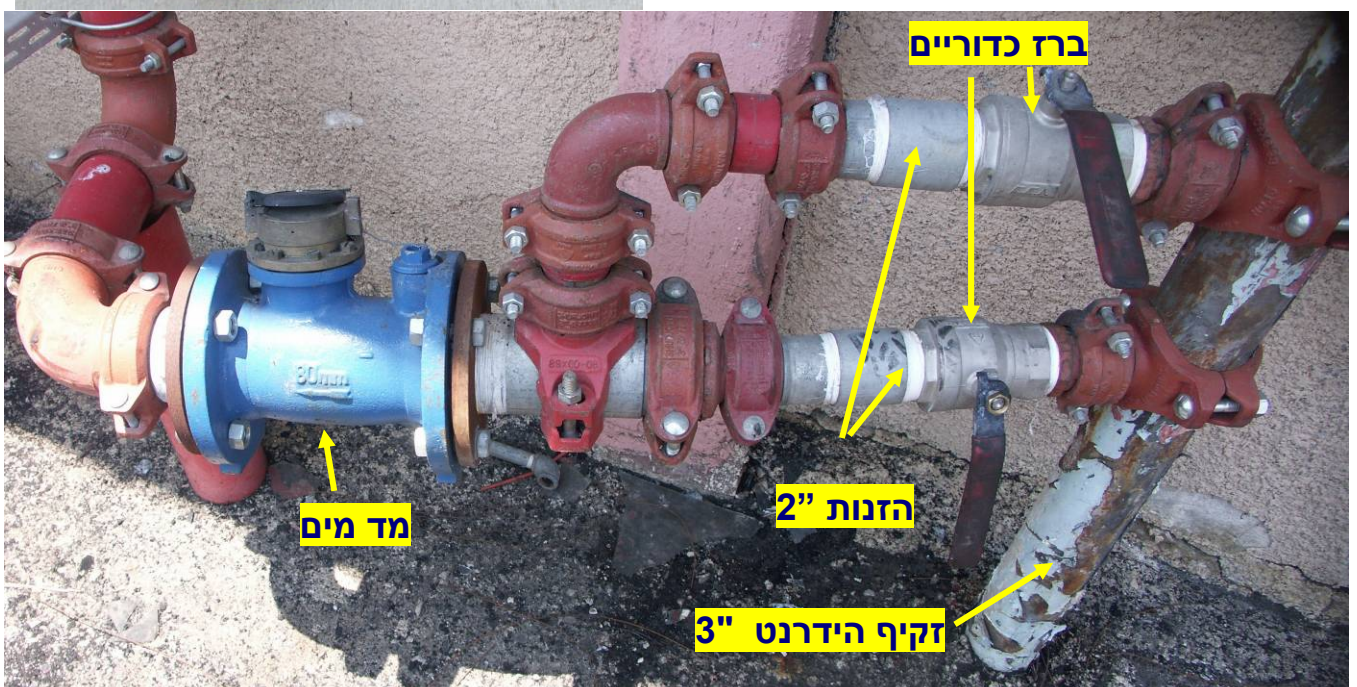
מגוף המערכת הוא ברז פרפר 3". הברז מתאים לסיכון OH2. אולם ברזי ההזנה הם 2x2". הברזים האלה יחד עם הקטעים בהם הם מורכבים מהווים צוואר בקבוק. יש לציין ששני הברזים לא אובטחו במצב פתוח ע"י הקבלן. אין לדעת באיזה רמת פתיחה היו הברזים. גורם זה לבדו יכול לגרום לכשל מערכת מתזים.

**בתמונה למטה** ניתן לראות את מערכת ההזנה של מערכת המתזים.

**מימין זקיף 3" של הידרנט.**

שתי הזנות 2" עם ברזים כדוריים ללא אבטחה במצב פתוח.

שעון מים ומשם לכיוון מגוף מערכת ושסתום אל-חוזר אשר נראים בדף הבא.

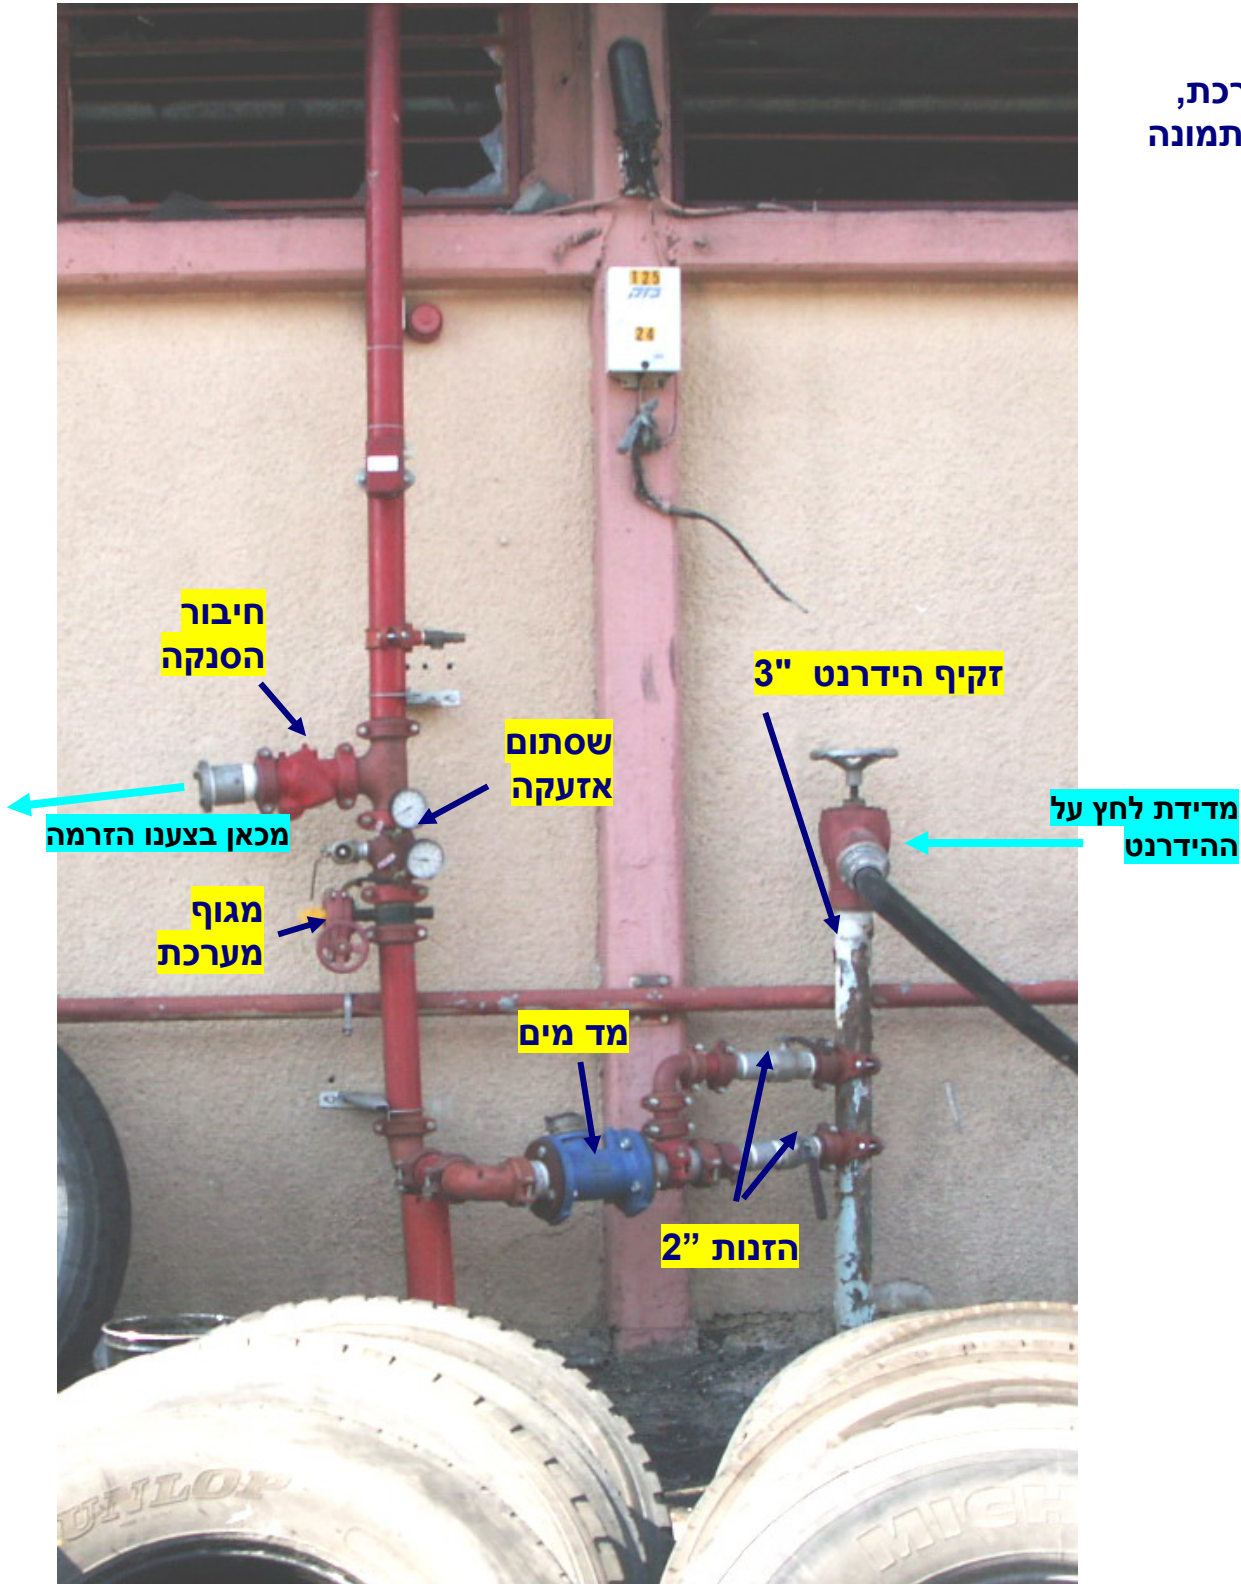
**זקיף המערכת,  
הסברים בתמונה  
משמאל.**

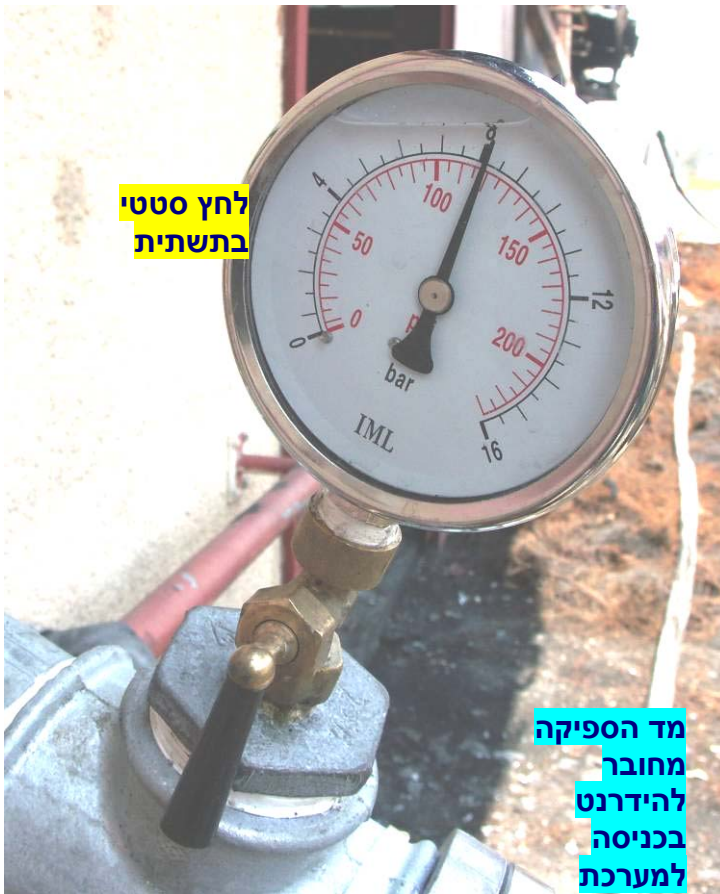
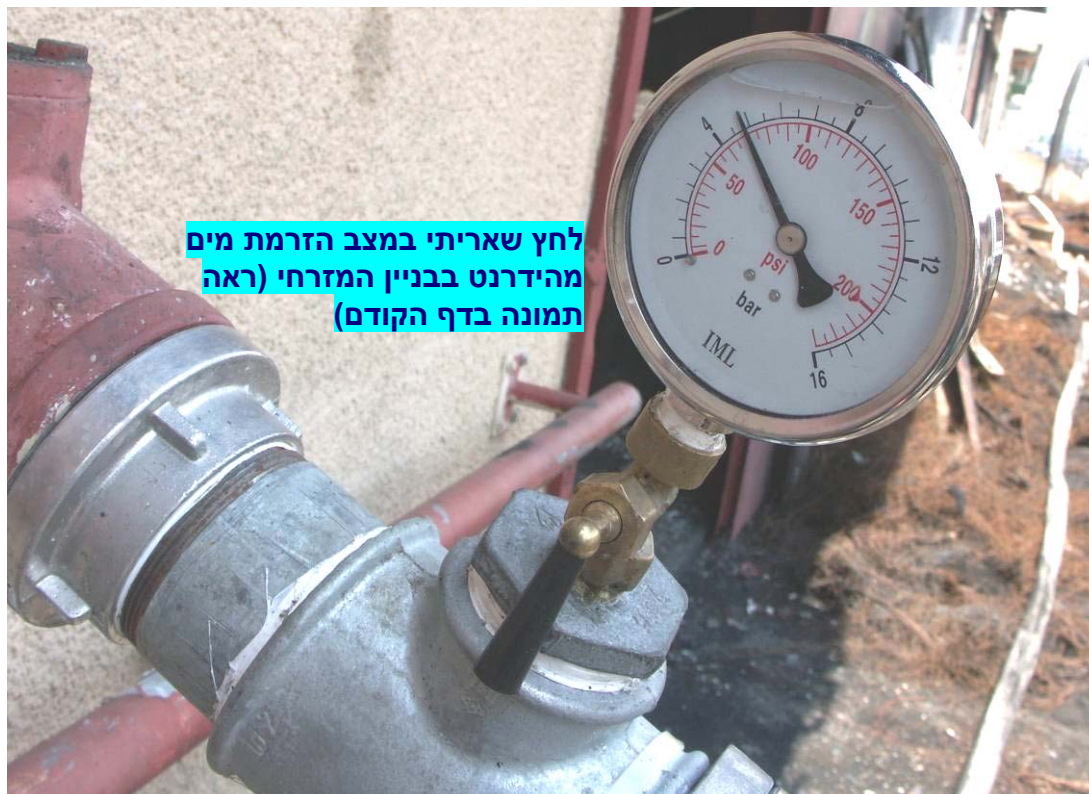
שעון הלחץ מחובר להתקן אשר מורכב על הידרנט  
3" בכניסה למערכת המתזים.

הלחץ הנראה על השעון 8.25 בר הוא הלחץ  
הסטטי (ללא זרימה).

בתמונה התחתונה, הלחץ הנראה הוא קצת פחות  
מ-5 בר. לחץ זה הוא הלחץ השאריתי שנמדד בעת  
הזרמת מים מהידרנט אחר הנמצא בבניין המערבי.

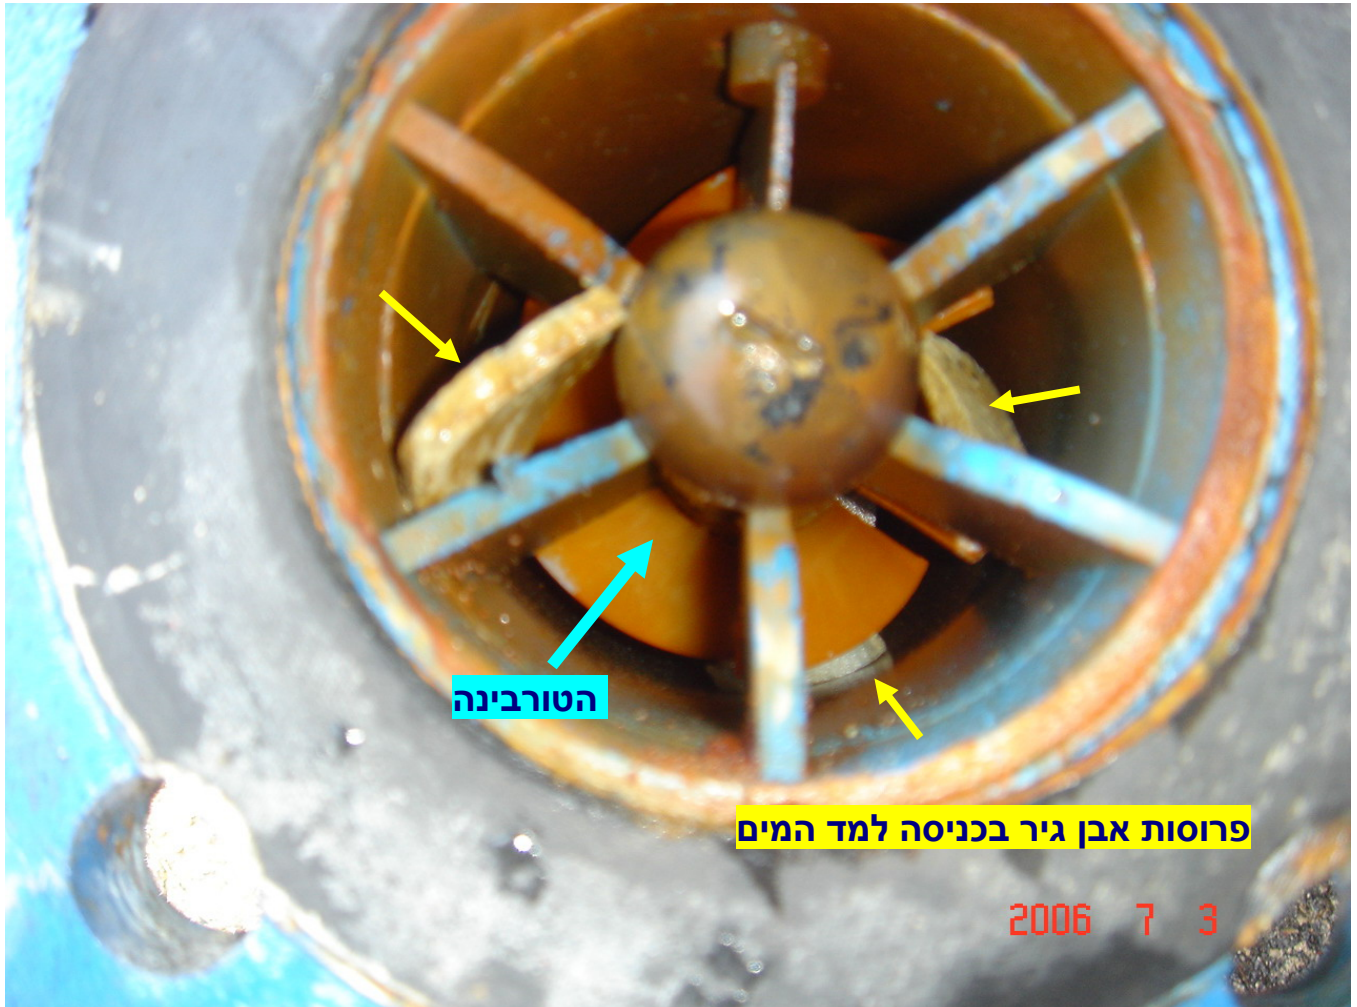
אבנים קטנות יותר, עלולות לחסום את פתח הכניסה למד הספיקה, או להרוס או לתקוע את הטורבינה הפנימית. **בפועל מצאנו אבנים בכניסה למד המים.**

לאחר ביצוע המדידות שנדווח עליהם להלן, בקשנו לפרק את מד המים ומה שמצאנו נראה בתמונה הבאה:

נראות 3 פרוסות אבן, כאשר אחת תקועה בכניסה ושתיים בין כפות הטורבינה.

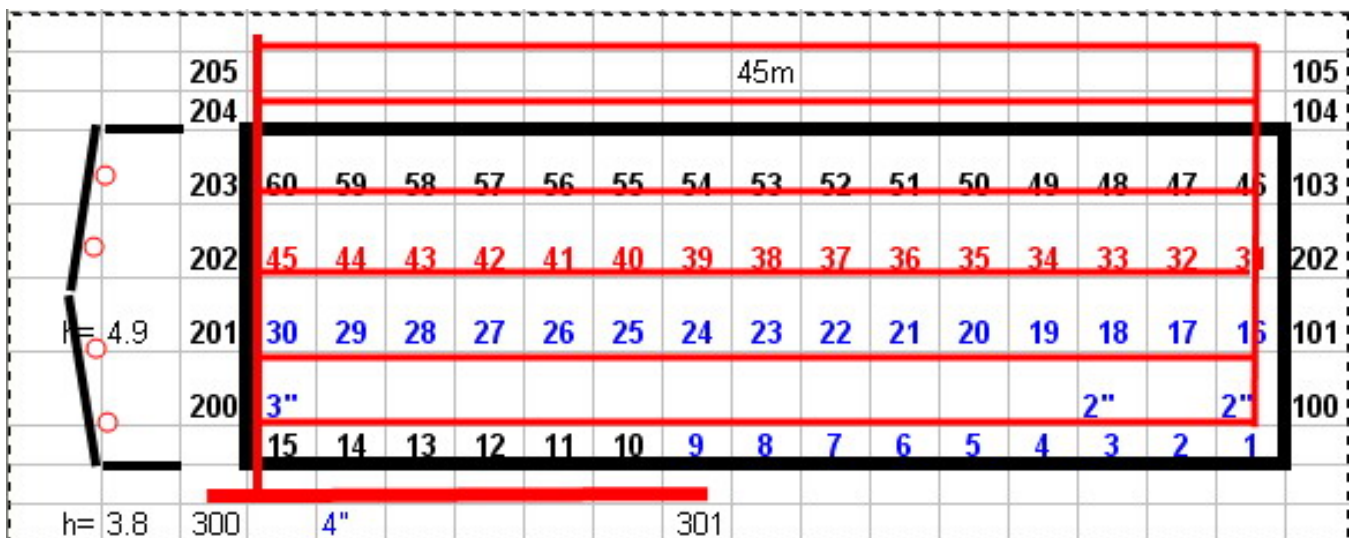
תרשים של החישוב ההידראולי מוצג להלן. קו הזנה "4", קו זנה פנימי (Cross Main) "3". ענפים "2".

המסגרת מסמלת את הבניין. המספרים 1 עד 60 מייצגים את מס' המתזים במבנה.

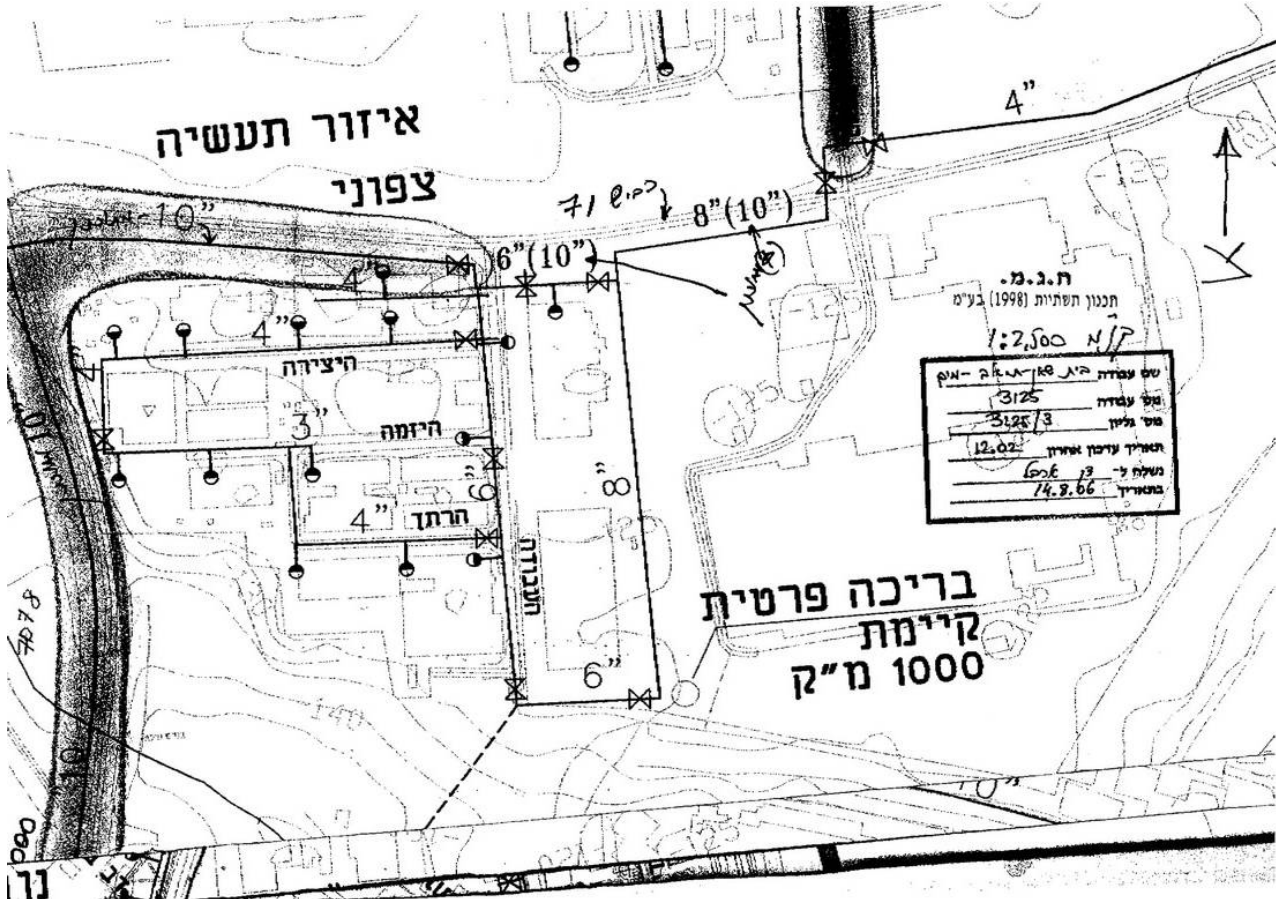
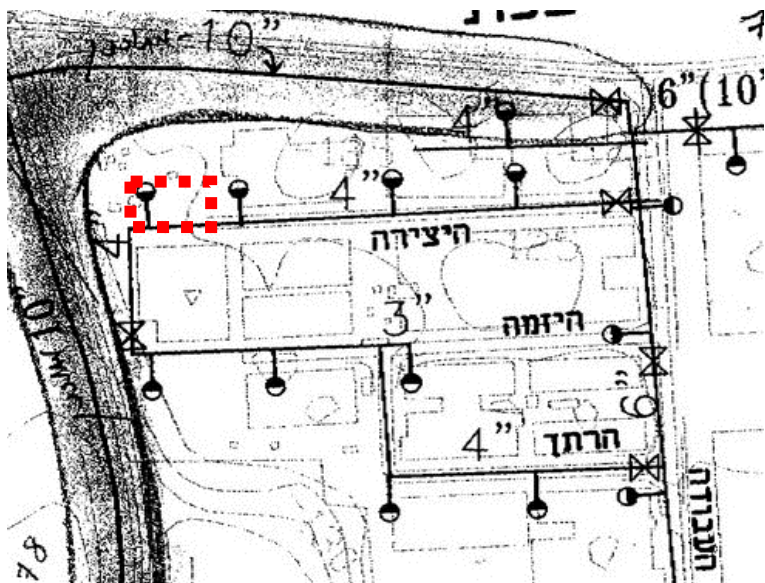
התרשים מימין הוא הגדלה מסויימת של הקטע המערבי בתרשים העליון.

המבנה של המבוטחים מסומן במסגרת אדום מקווקוות. קו של 8" מזין קו של 6" אשר משמש בסיס לרשת המים באיזור התעשייה.

ניתן לראות בבירור שרשת המים מבוססת על טבעת של 4" בלבד. טבעת זאת היא גבולית מאוד למערכת מתזים + כיבוי ידני. הלחץ במערכת אינו ניתן להגלה ע"י מקורות. כל שימוש ע"י כבאית מצמצם מאוד של "מה שנשאר עבור מתזים".

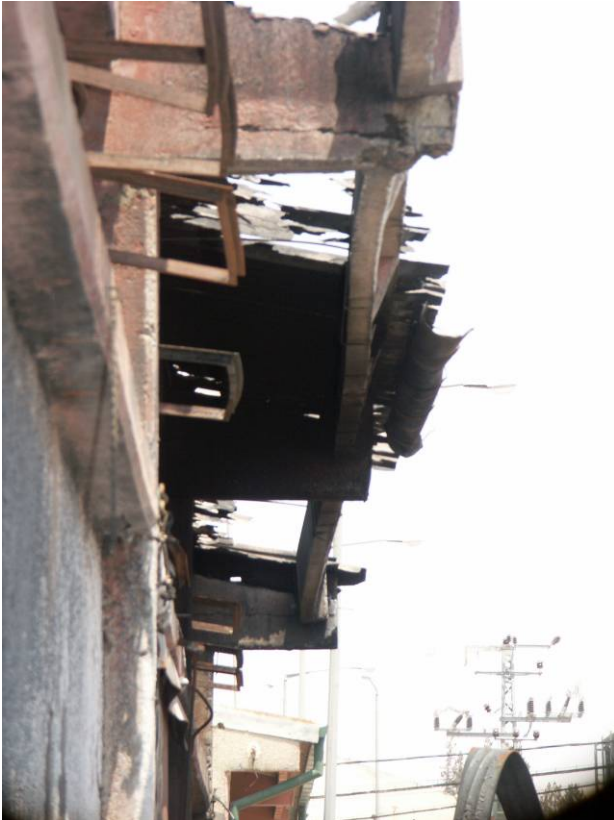
בתמונה משמאל ניתן לראות מבט מלמטה של שולי הגג הדרומיים בשני השדות המזרחיים. מתחת לאיזור זה בערו צמיגים.

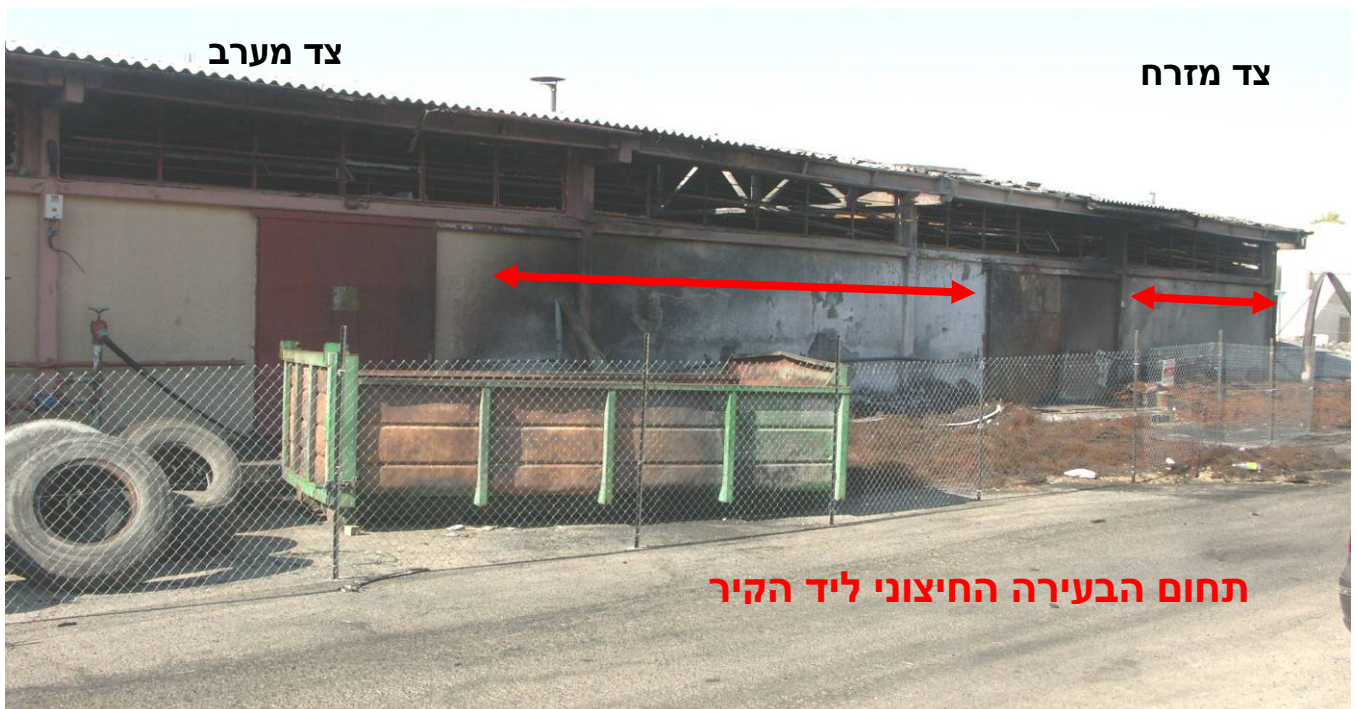
התמונה למטה ניתן לראות את תחום הבעירה החיצוני ליד הקיר הדרומי.

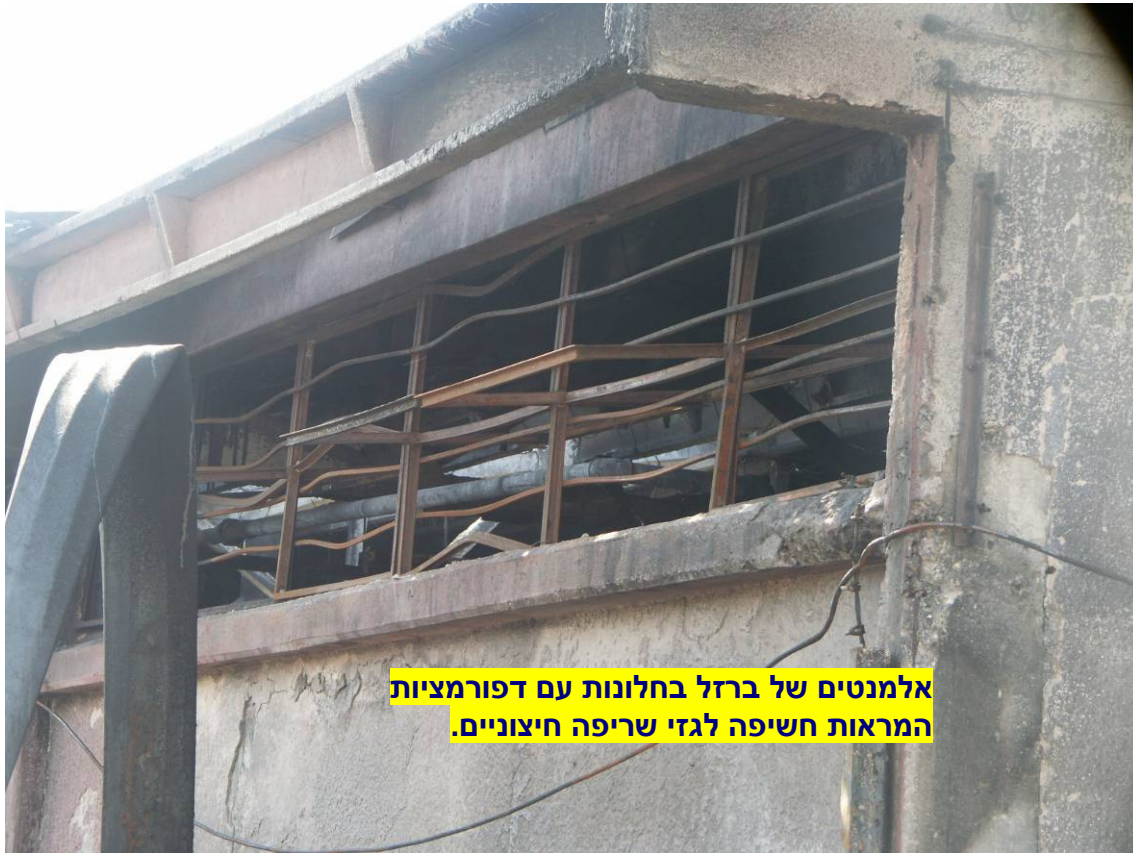
התמונה  
העליונה  
מראה את  
הקיר  
החיצוני  
הדרומי בצד  
המזרחי.  
הדפורמציות  
בחלונות  
מעידה על  
חשיפה  
לגזים חמים,  
בשעה שכפי  
שניתן  
לראות, בצד  
הפנימי לא  
הייתה  
בעירה של  
ממש.

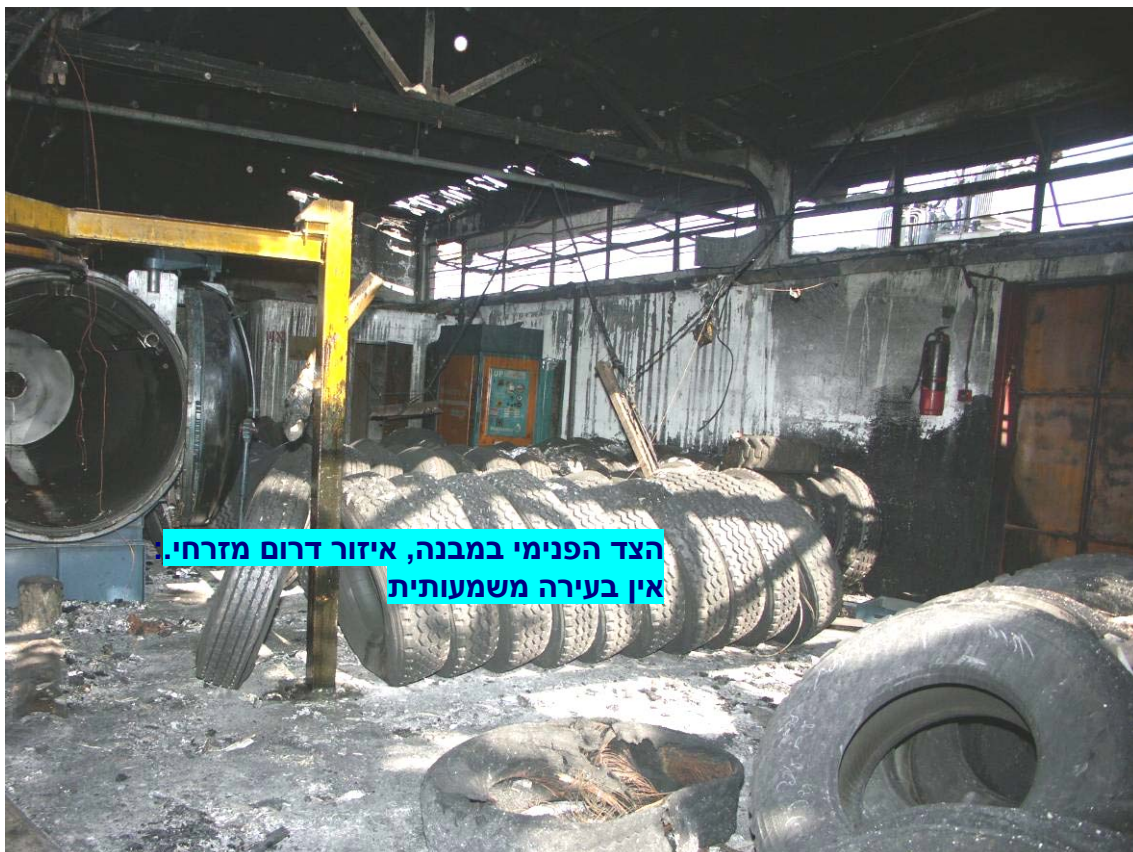
ראה תמונה  
למטה.  
החשיפה  
היא בבירור  
כתוצאה  
מבעירה  
חיצונית.

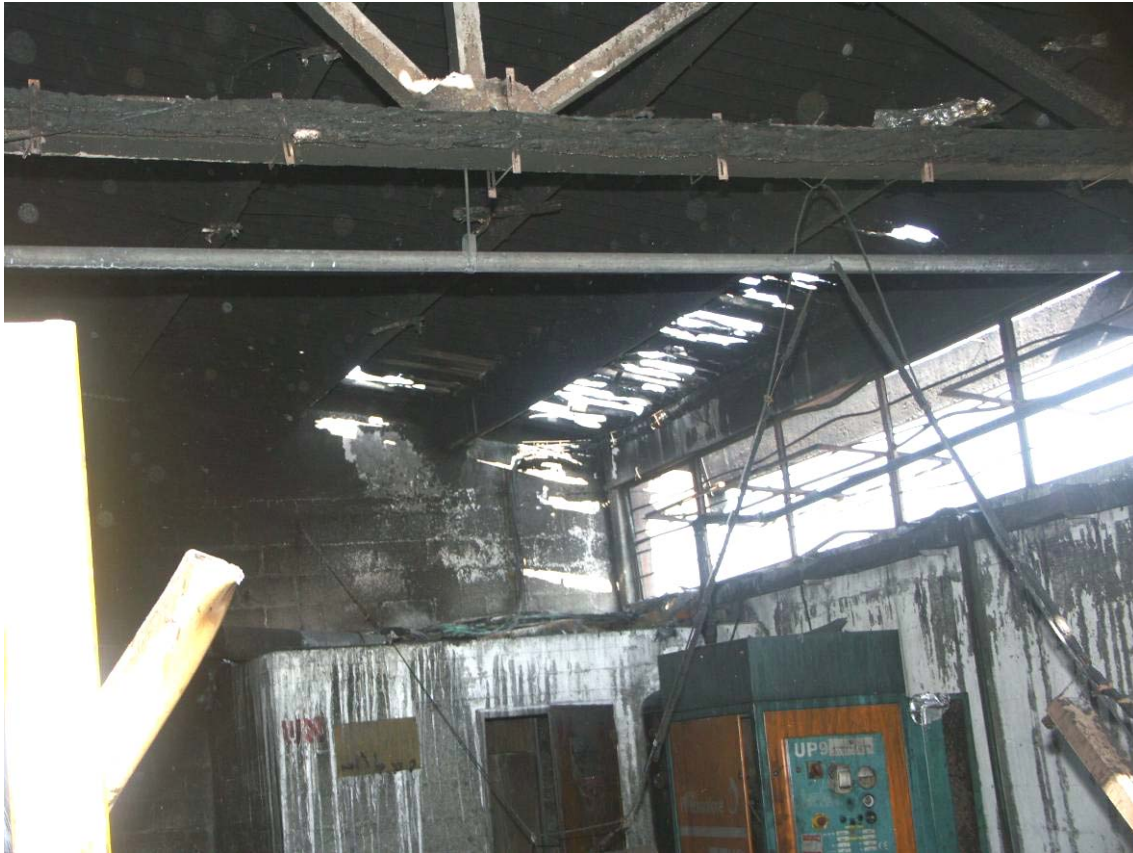
בפינה הדרום-מזרחית, ניתן לראות פיצוץ של לוחות אסבסט בצד הפנימי.

הנזק נובע מחשיפה לגזים חמים הנובעים מהשריפה מבחוץ.

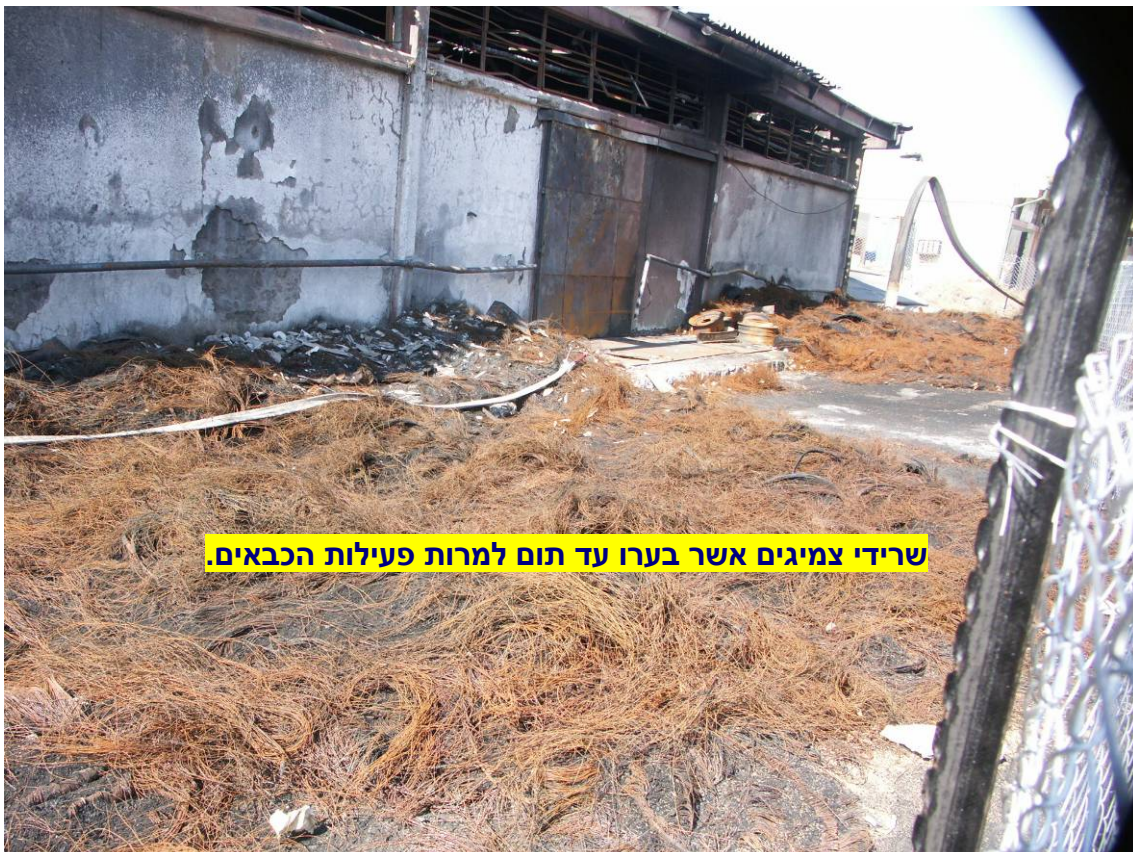
בתמונה זו, נראים שרידים של צמיגים שבערו עד תום למרות מאמצי הכבאים.

**שרידי צמיגים אשר בערו עד תום למרות פעילות הכבאים.**

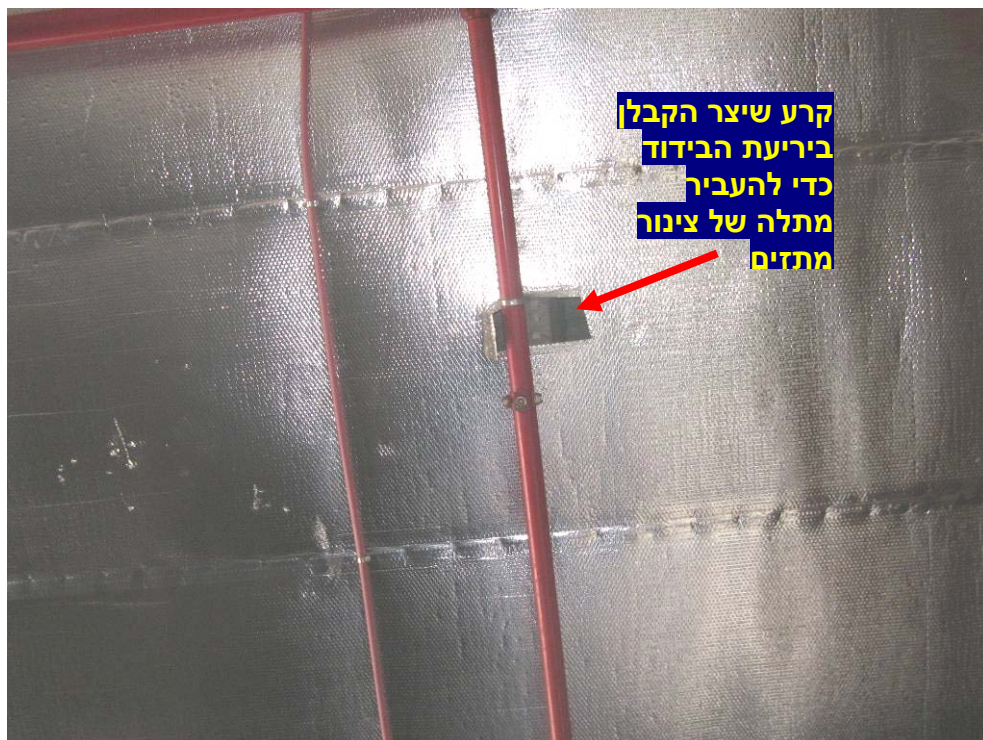
מסתבר שלחומר יש עמידות טובה יחסית כאשר החום במגע עם שכבת האלומיניום.

אולם מצאנו שכאשר הקצה שאינו מוגן ע"י רדיד האלומיניום נמצא במגע עם אש, הוא בוער במהירות רבה מאוד ובעוצמה גדולה. לא בדקנו מה שיטת הבדיקה הנהוגה במכון התקנים מבחינת העמדת החומר מול הלהבה. במציאות, הקצוות חשופים בכל תפר חיבור. יתרה מזו, באיזור המתזים הקבלן בצע חיתוכים, אשר גם מאפשרים לגזים חמים לחדור אל מעל היריעה, אלא שהסרח עודף מהווה פתיל או יותר נכון מעין "נפץ" אשר ממנו מתפשטת אש במהירות רבה מאוד על פני שטחים נרחבים.

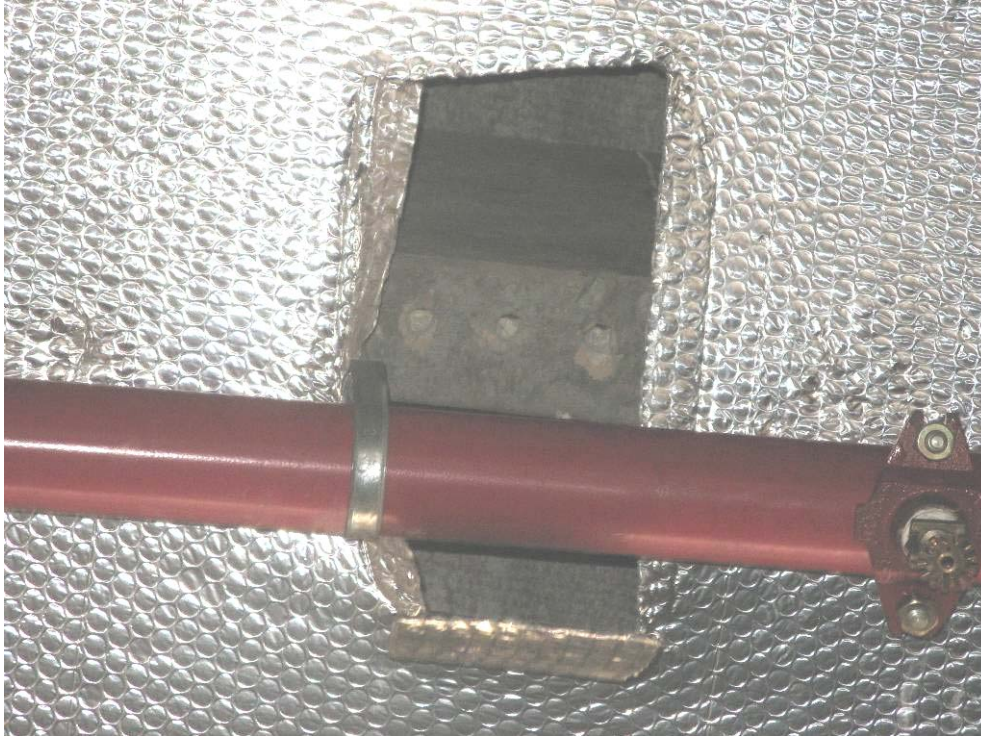
בתמונה משמאל ניתן לראות את הפתח שנגזר ביריעת הבידוד. לא זו בלבד שזה מאפשר לגזים חמים להיכנס פנימה ולחמם את היריעה גם מלמעלה, אלא שהקצוות של היריעה נחשפות לרגישות גדולה להתלקחות כפי שניתן לראות בתמונה למטה.

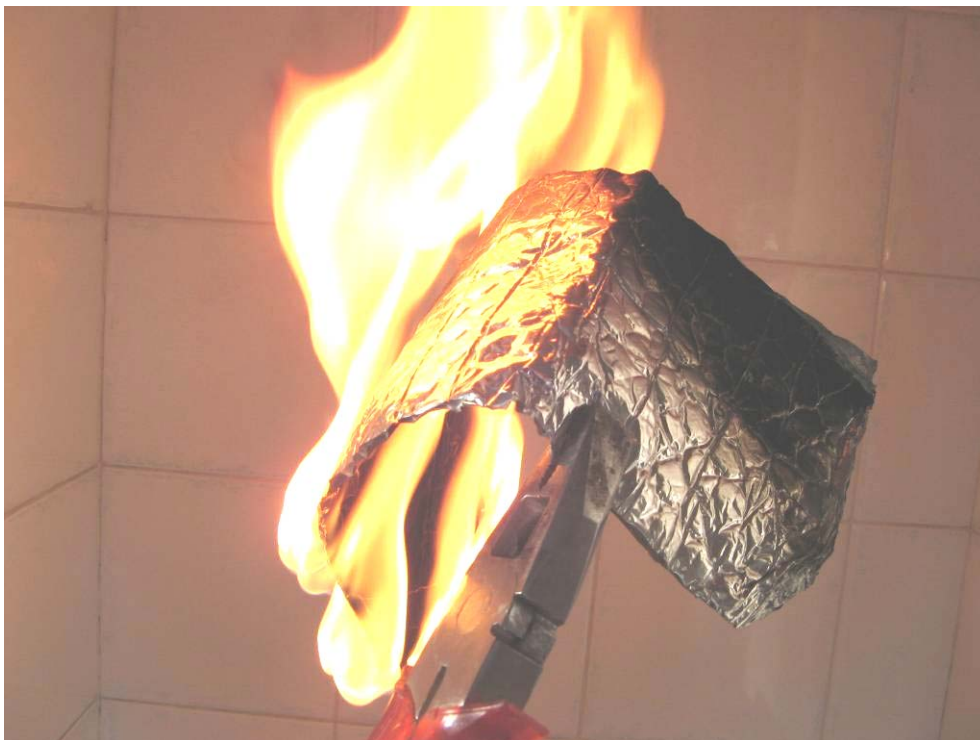
כאשר הקצה של היריעה נחשף לאש, הוא מתלקח במהירות רבה מאוד. לכן קיימת האפשרות של נפילת קטעים רבים של יריעה בוערת בכל רחבי המבנה.

דבר זה יוצר נקודות התלקחות רבות שמערכת המתזים המדולדלת לא מסוגלת להתמודד אתן.

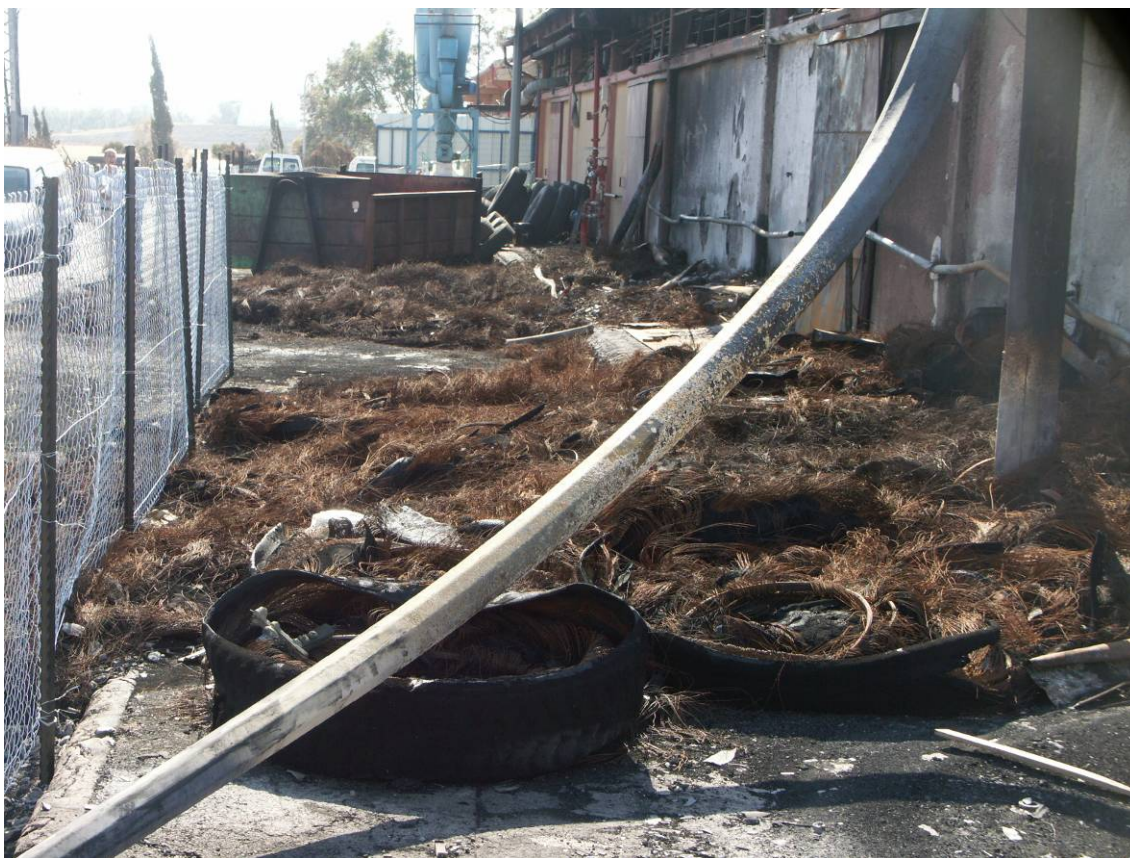
**צילום של שטח האחסון הדרומי למבנה הייצור.**

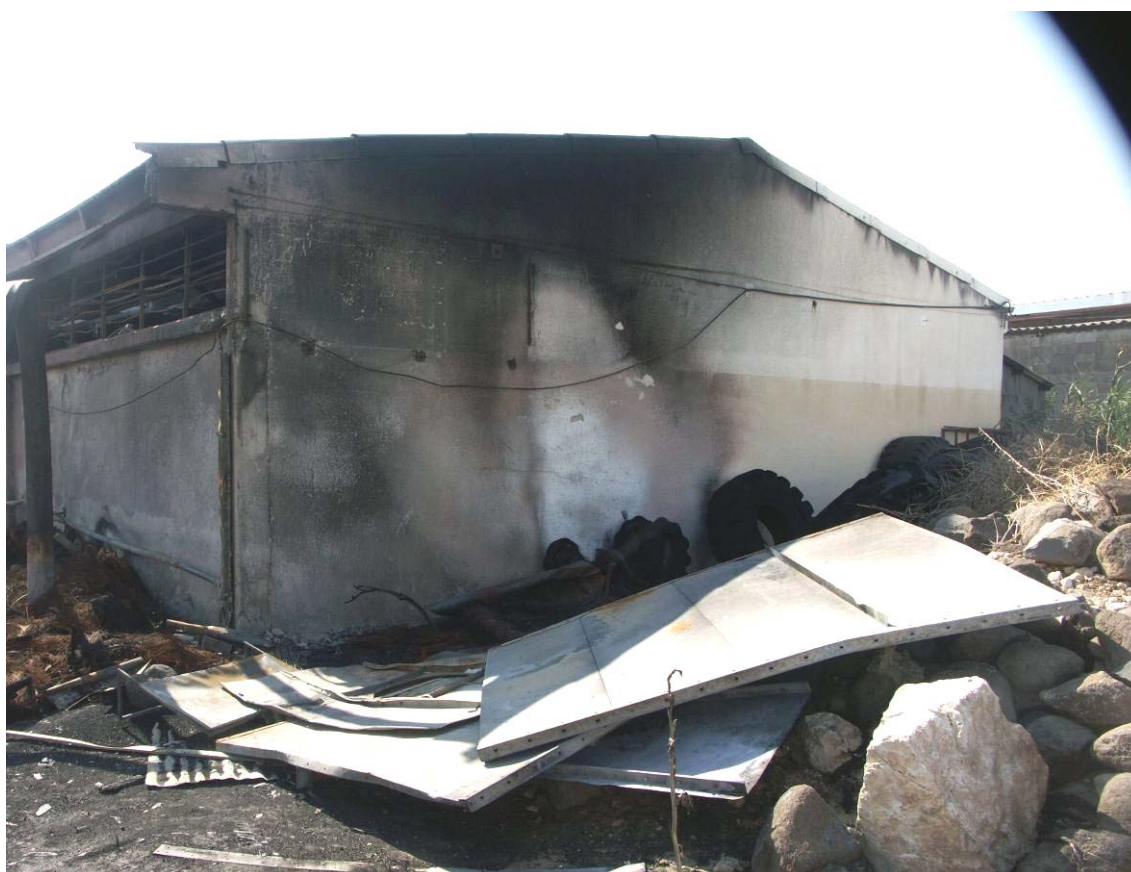
**בעירה של צמיגים גם לאורך הקיר המזרחי.**

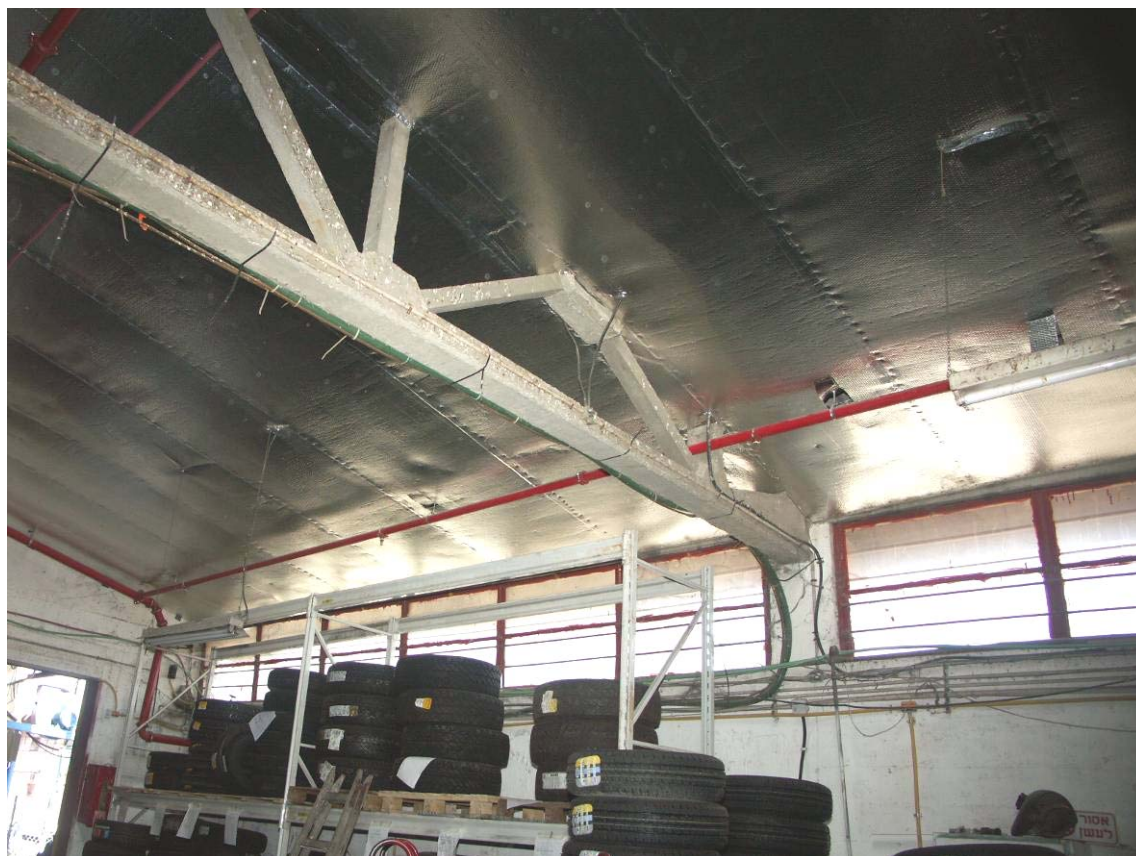
מערכת  
מתזים  
בבניין  
המערבי. נא  
לשים לב  
ליריעת  
הבידוד  
מתחת  
לפטות של  
הגג.

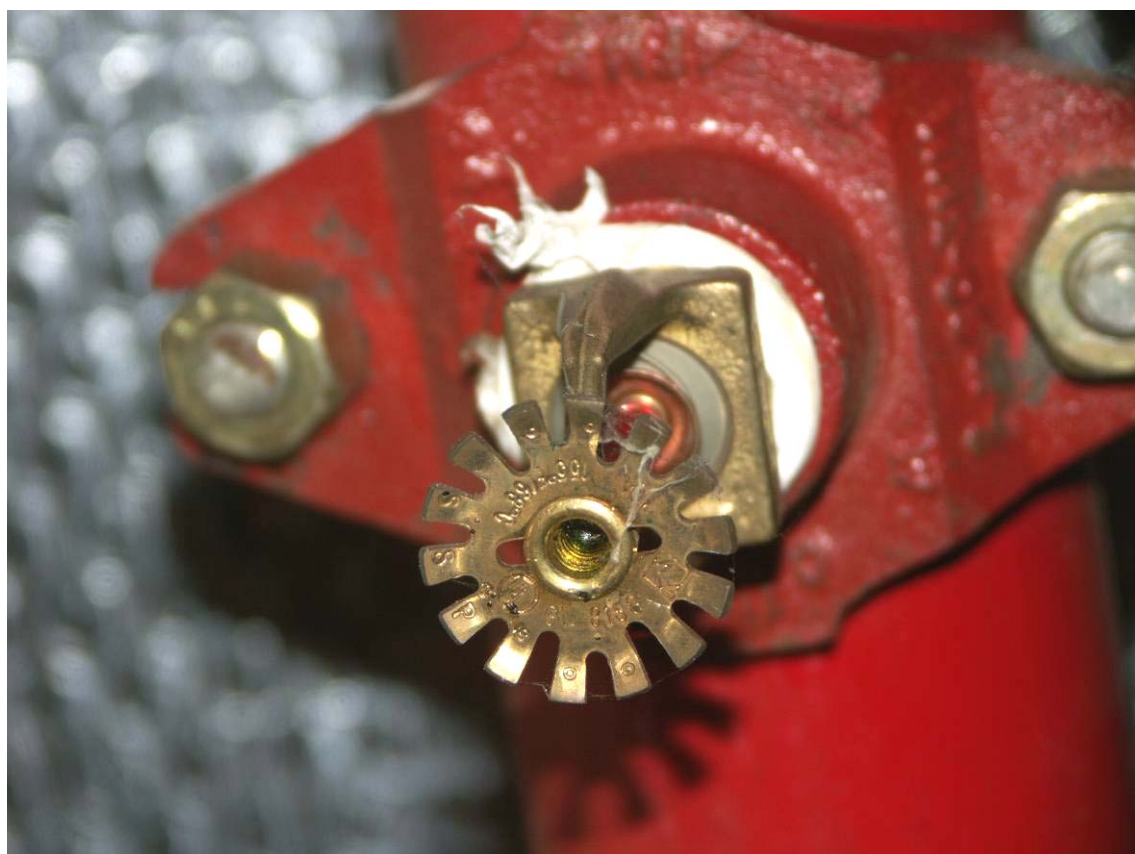
מתז טיפוס  
LO-68°C,  
תוצרת  
Globe

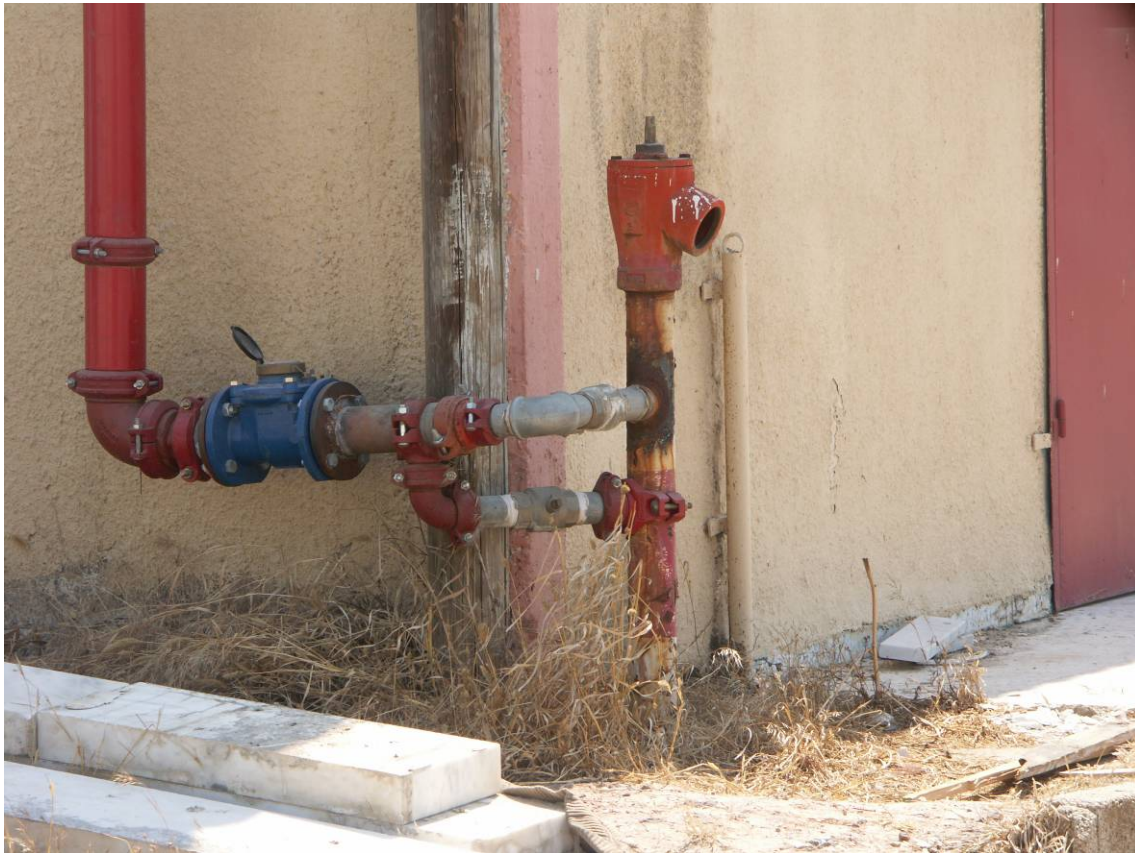
**הזנה לקוייה  
במערכת  
מתזים של  
בניין אחר  
באיזור  
התעשייה  
מעידה על  
השיטה.**
