תאריך: 24.07.11
סימוכין: Ikea 050211-P

השריפה באיקאה נתניה - פברואר 2011

אירוע:	שריפה
פרטים על הבניין:	בניין בשטח תכסית של כ- 14,000 מ"ר ובשטח כולל של כ- 20,000 מ"ר
קבלן מקים:	בית אבן בנייה ויזום בע"מ, המשכירה המקורית. התקשרות מ- 14/10/99
זים מקורי:	ריבוע כחול- רהוטים בע"מ,
חלקות:	גוש 7962, חלקה 43, תיק בניין בעיריית נתניה: 8180.
היתר בנייה:	מס' 50368 מיום 20/11/2000. בקשה מיום 24/05/2000.
תאריך אירוע:	05/02/11
אישורי מכון תקנים:	לא התקבלו.
מטרת הדוח:	חקירת הכשל של האמצעים להגנת אש.

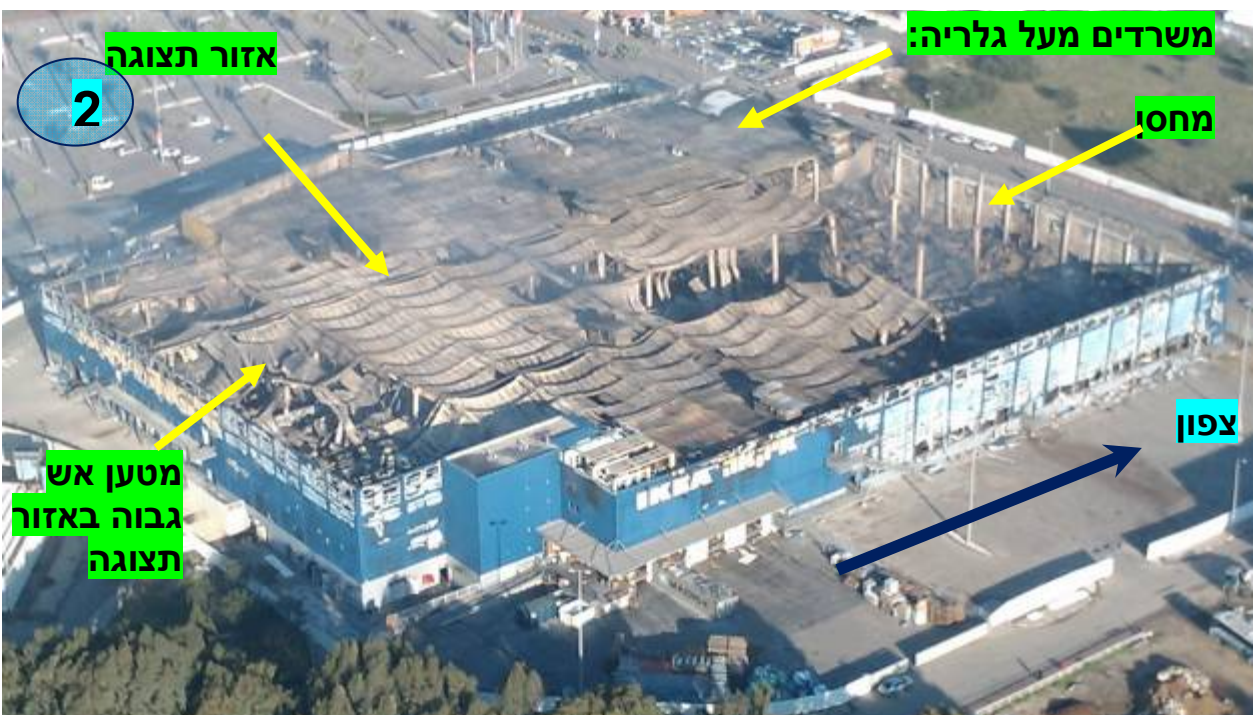
התמונה למטה מראה תמונה אווירית של אקיאה אחרי השריפה. נא לשים לב לאיזורים בהם הייתה קריסה מוחלטת, דבר המעיד על מטען האש בשטח.

10. את הבעירה של הבידוד ניתן לראות **בתמונה 12, עמ' 19**.
11. **תמונה 2, עמ' 2** מראה את אזורי הקריסה של הגג, אשר נמצאים בקורלציה עם מטעני האש באולמות. ראה קריסות נרחבות באזור המחסן, אבל גם באזור הדרומי של אולם התצוגה. הבעירה הפנימית של הגג אינה מפילה אותו, אלא הבעירה של מטען האש באולמות.

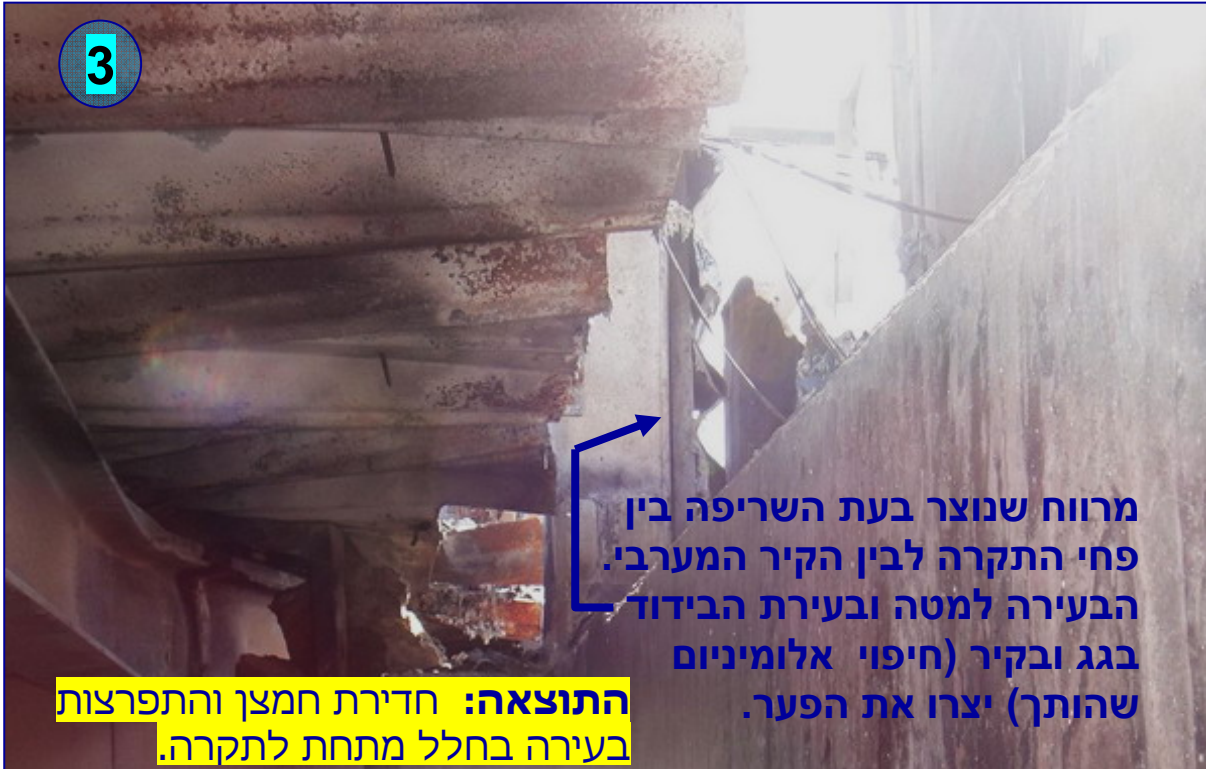
9. הבידוד הבווער נמס והטיפות הבווערות חדרו דרך ממשקי הפחים על מנת להצית חומר בעיר בחללים שמתחת לגג. בכך הזינו הבעירות מתחת לגג ומעל הגג זו את זו.
10. **תמונה 3** בדף הבא מראה את המרווח שבין פחי התקרה / גג לבין הקיר העליון שהיה עשוי אלומיניום. בגג ובקיר היה בידוד בעיר. הקורה התומכת בגג בצד שמאל התעוותה מאוד דבר המעיד על מטען אש של ממש בחלל התחתון. ברגע שהמרווח נפער, חדר אוויר פנימה דבר שאפשר הצפת אש מתחת לגג. האזור נמצא בדרום לאזור שהוגדר ע"י המהנדס.

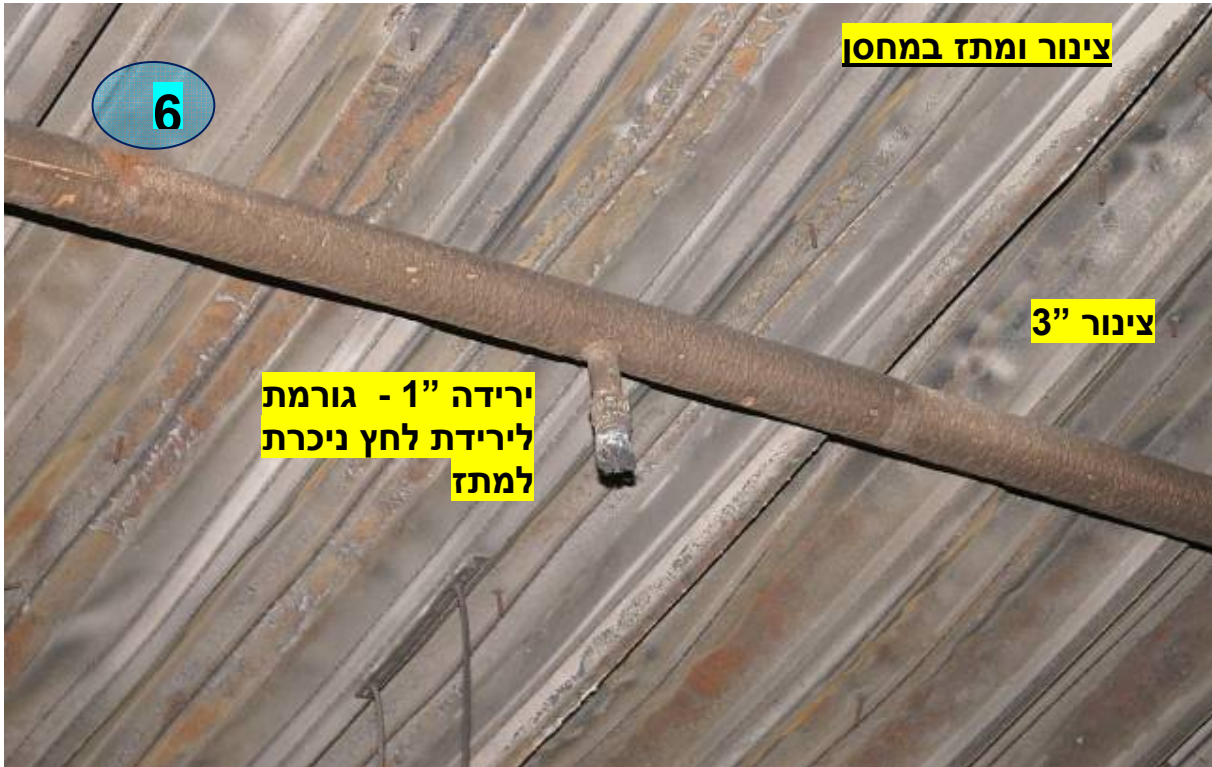
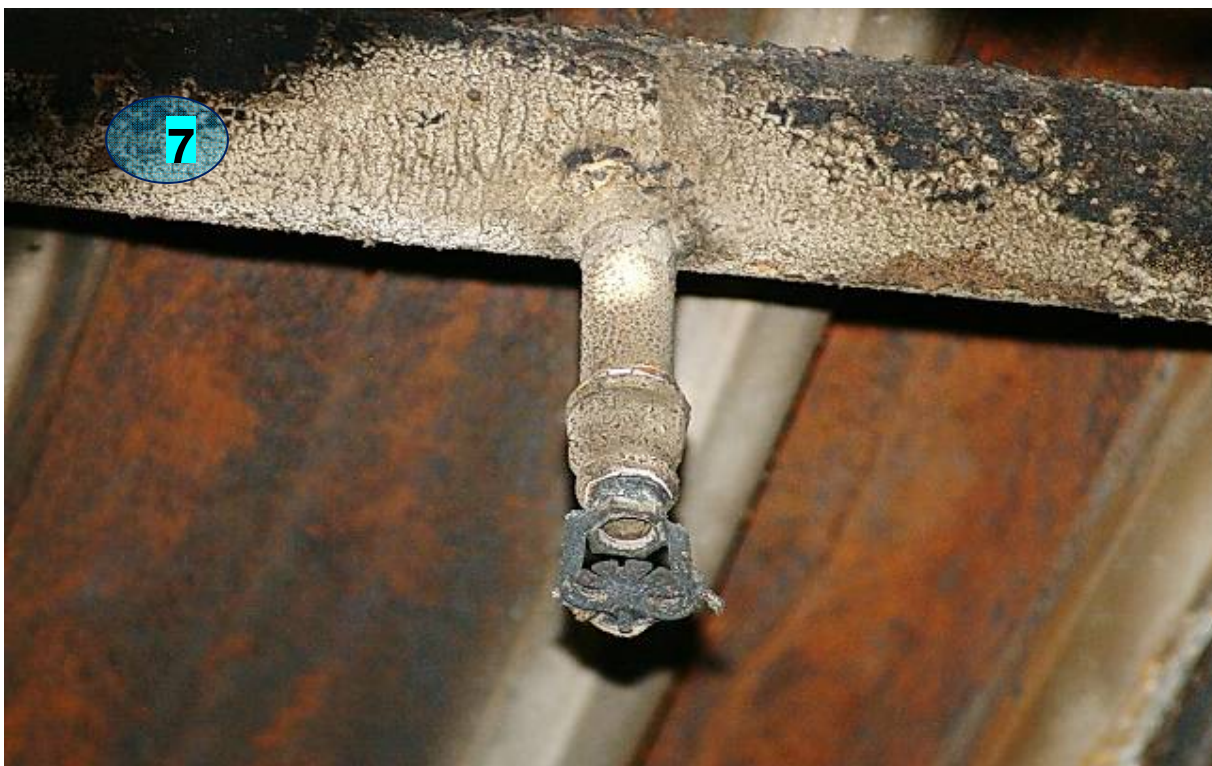
2. **מתזי ESFR במחסן** הותקנו על צנרת "3 בהתאם לתוכנית (תמונות 6, 7, עמ' 13), אבל על "ירידות" של "1 מהצינור. יש לזה משמעות לגבי הורדת הלחץ למתזים. אולם, בהעדר חישובים הידראוליים, לא ניתן לדעת אם יש לזה משמעות מעשית.

3. **מתזים שנפסלו:** מתזי ESFR שנבחרו הם מתוצרת **Globe (תמונה 7)**. כאשר הותקנו המתזים היה להם סיווג תיקני. בשנת 2002 הורד מהם הסיווג התקני והופסק ייצורם בשל כשל הקשור ב-O-Ring. מה שהיה צריך לעשות זה להחליף אותם על חשבון היצרן. יחד עם זה אין זה אומר שהיה לכך השפעה על התפקוד שלהם בעת השריפה.

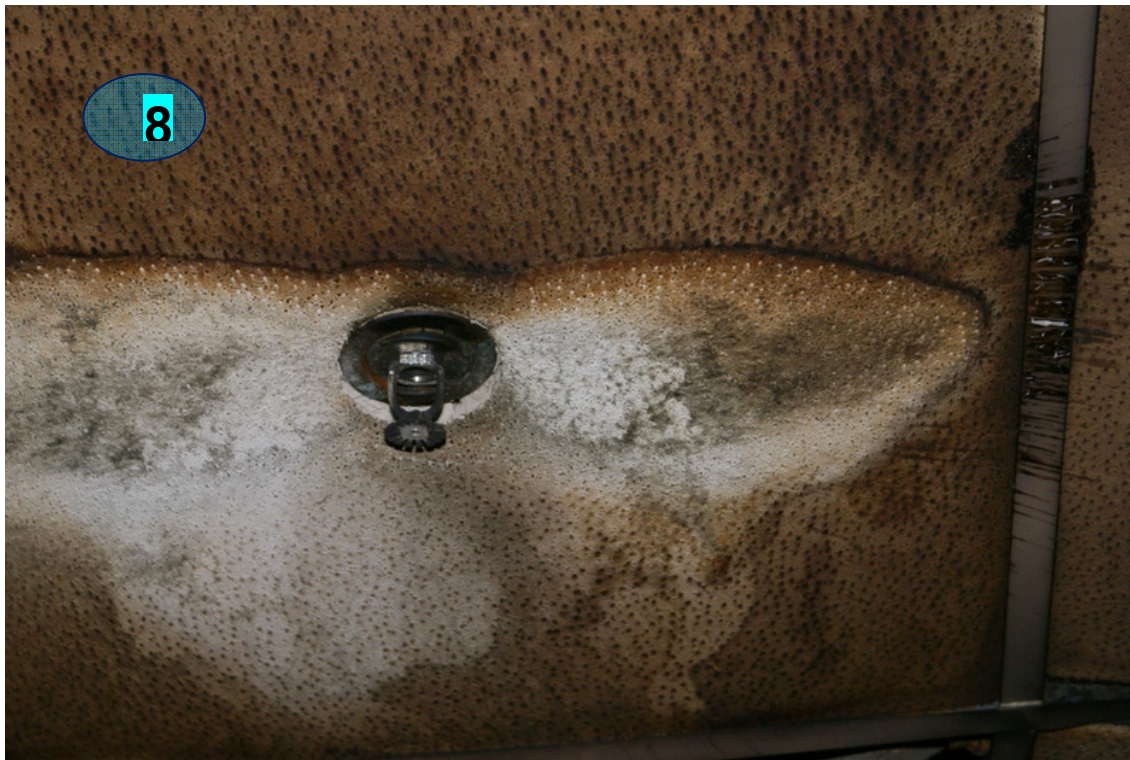
פעולה אופיינית של מתז בתקרה התותבת של אגף במשרדים. התזת המתז היא חלשה מאוד, דבר המעיד על קריסה של מערכת המתזים.

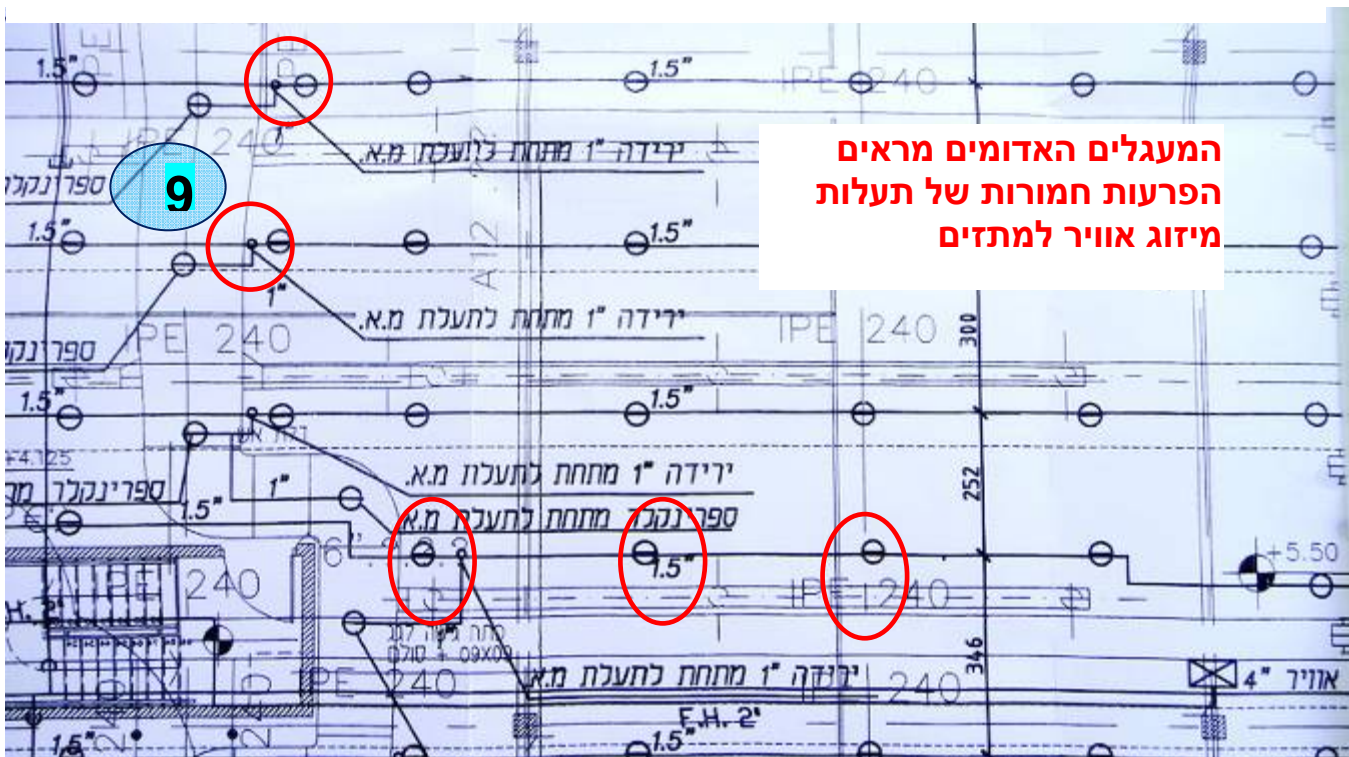
5. **תיאום מערכות פגום:** על פי התוכנית, נראה לי שהמתכנן ומנהל הפרוייקט לא דאגו לבצע תיאום מערכות בין תעלות מיזוג האוויר ובין המתזים (תמונה 9, עמ' 14). יש הפרעות משמעותיות לתפקוד המתזים בפרט במחסן. זאת למרות שלפי התוכנית התקינו מתזים מתחת לתעלות. הפתרון הזה הוא רע ולדבר יש השלכה כבדה על תפקוד המתזים.

למטה קטע מתוכנית של מערכת המתזים (תוכנית עדות). ראה סעיף 5 לעיל: תיאום מערכות פגום יצר הפרעות למתזים, דבר הפוגע בתפקודם.

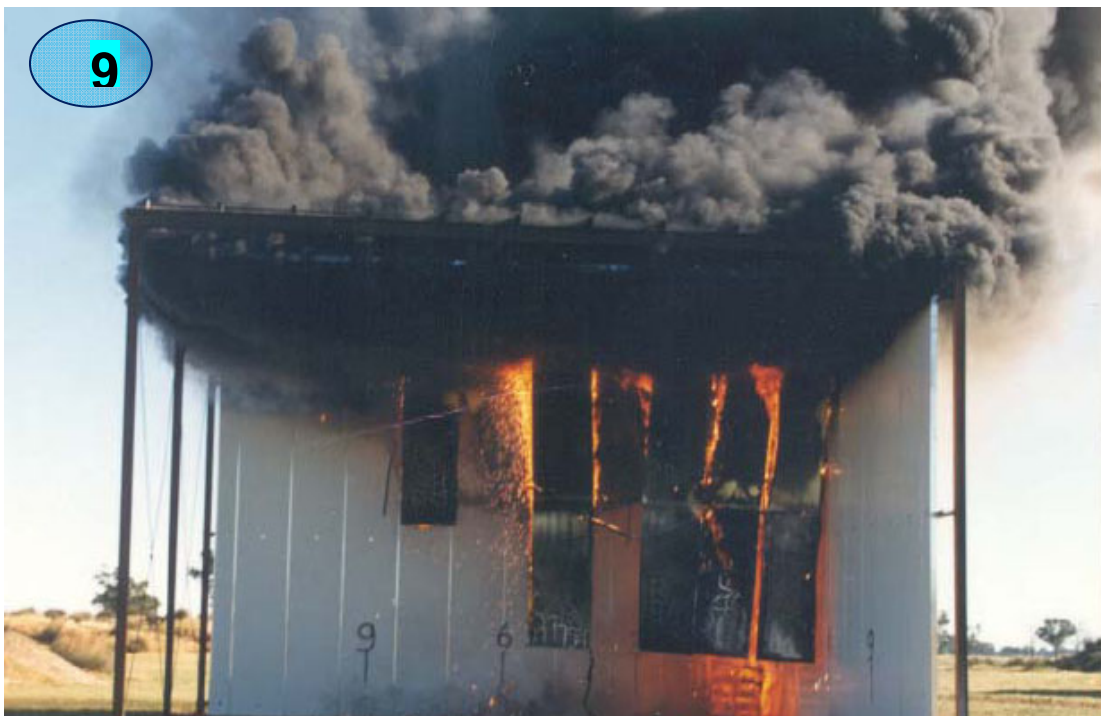
מבחן אש על פנלים של פוליסטירן (EPS Sandwich Panels) אשר בוצע ע"י FM. יש לציין שהמבנה במקרה של איקאה אינו מהסוג הזה. כאן מדובר בפנלים עם חיפוי מתכת משני הצדדים ללא מגע עם אוויר. במקרה של איקאה, יש פח רק בצד אחד ויש חשיפה לאוויר.

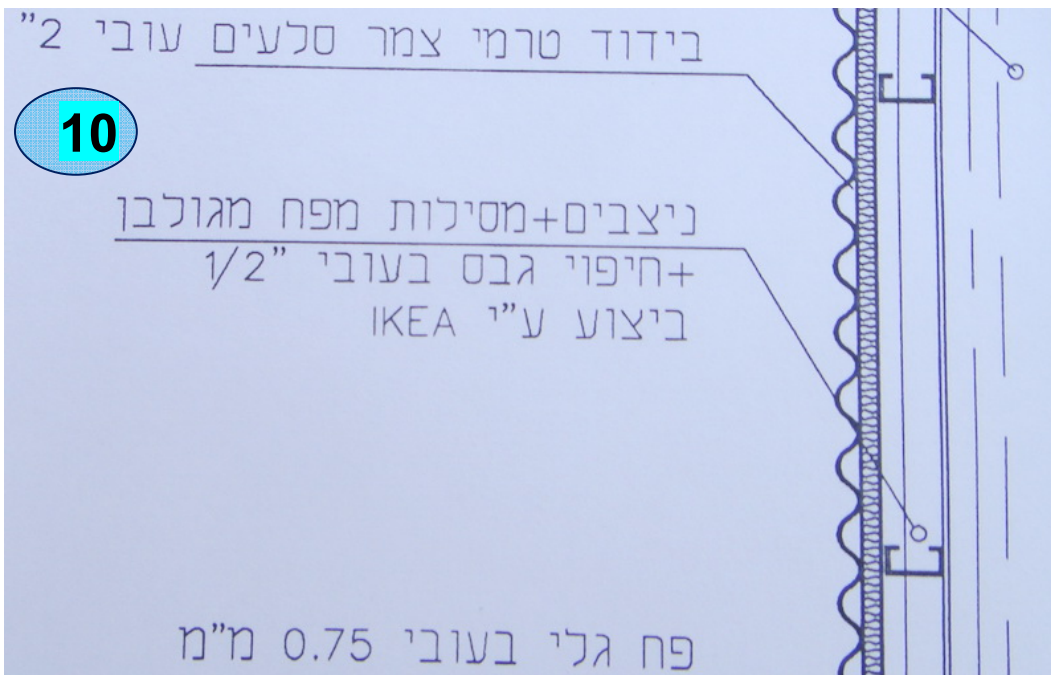
בקירות מסומן בידוד צמר סלעים. בפועל היה פוליסטירן עם רווח אוויר בין שכבת הבידוד ובין הפחים. הפח החיצוני, פח גלי עשוי מאלומיניום.

בחתך של הקיר מצוין בתוכנית שהבידוד התרמי הוא מצמר סלעים. בפועל נמצא שם בידוד פוליסטירן (קלקר).

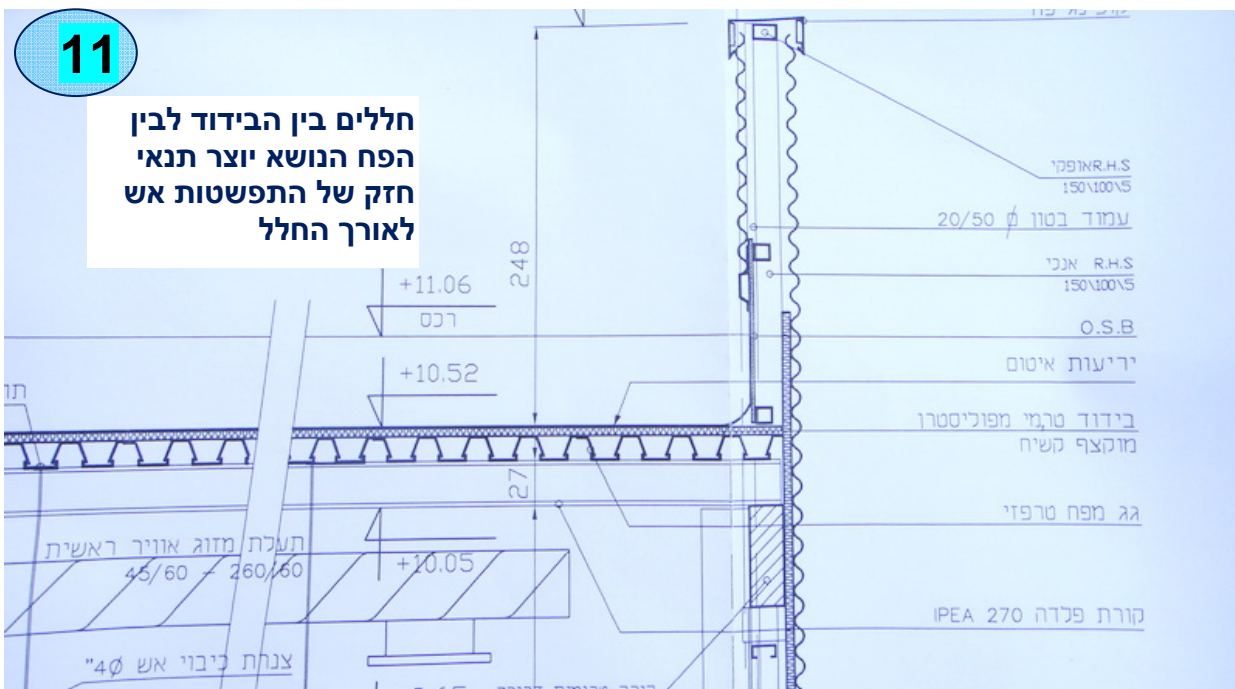
8. מכאן ואילך מתפשטת האש בסינרגיה בין החום שהצטבר מתחת לפח של התקרה לבין שכבת הבידוד העשוי פוליסטירן מעל הפח. חללי האוויר שבין שכבת הבידוד ובין הפח בעל המבנה הטרפזי הקלו על בעירת הבידוד (ראה הסבר בתמונה 11 בעמ' 18).

בתמונה למטה שכבת הבידוד מונחת על פח טרפזי כאשר בין השכבה לבין הפח יש חללי אוויר.

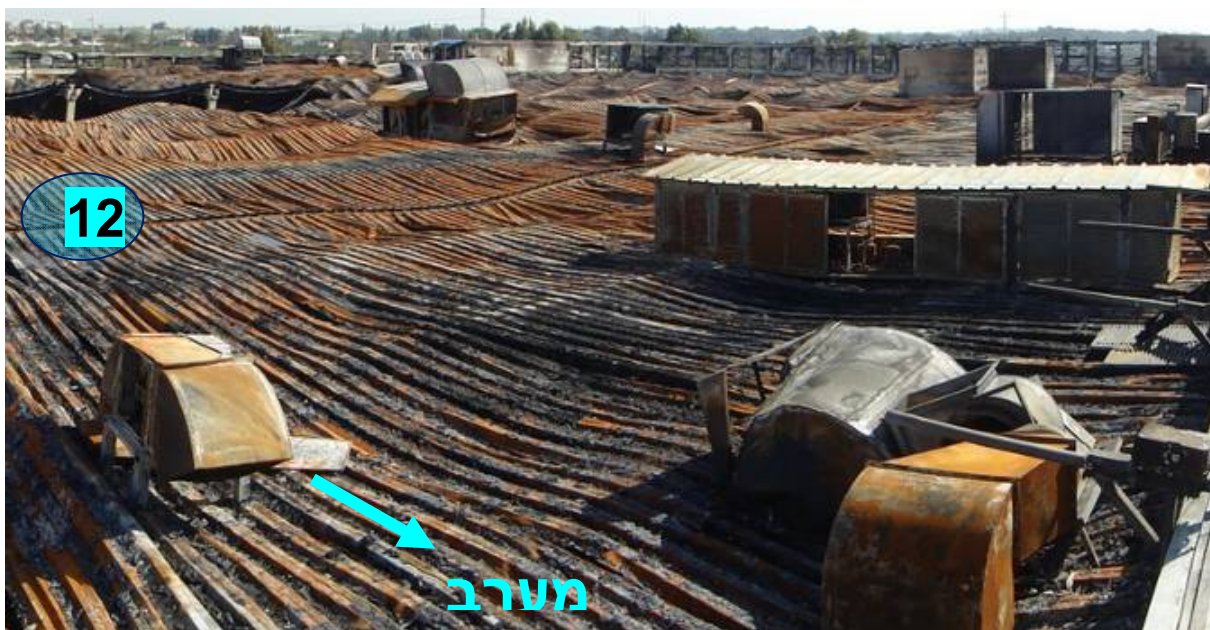
הגג של המבנה לאחר השריפה בצילום מהצד המערבי ליד השלט "איקיאה". ניתן לראות מלמעלה את המבנה הגלי הטרפזי של הלוחות. לפי התוכנית לעיל, כסה הפוליסטירן את הגל העליון של הטרפז ואילו הגל התחתון נשאר חלל.

ניתן גם להתרשם מריבוי החדירות בגג, לרבות מפוחים לשחרור עשן, יחידות טיפול באוויר. כל חדירה כזו היא גורם פוטנציאלי לחדירת מים אשר עלולים להגיע למחברים חשמליים ולייצור קצרים מהם עלולה להתפתח אש.

כיוון התעלות בפח הטרפזי הוא מערב-מזרח, דבר התואם את כיוון הרוח באותו בוקר.

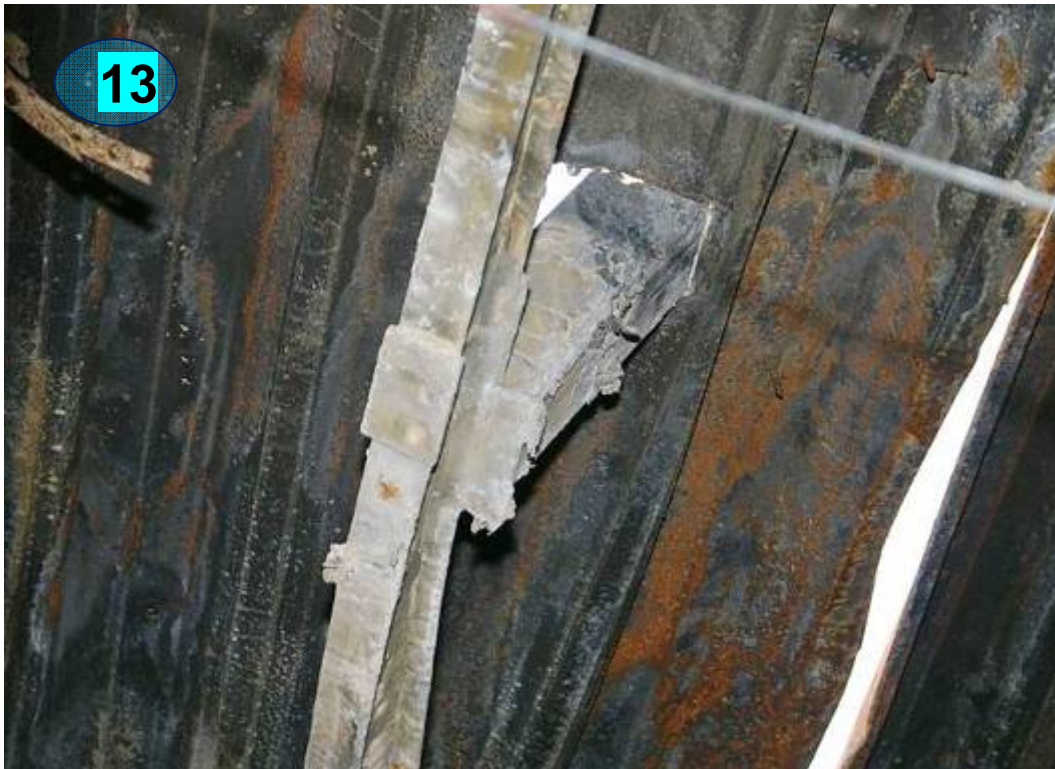
צילום מהצד התחתון.

המבנה הגלי טרפזי של פחי הכיסוי נראה בברור.

החדירה דרך הגג היא אלמנט קשה לאטימה.

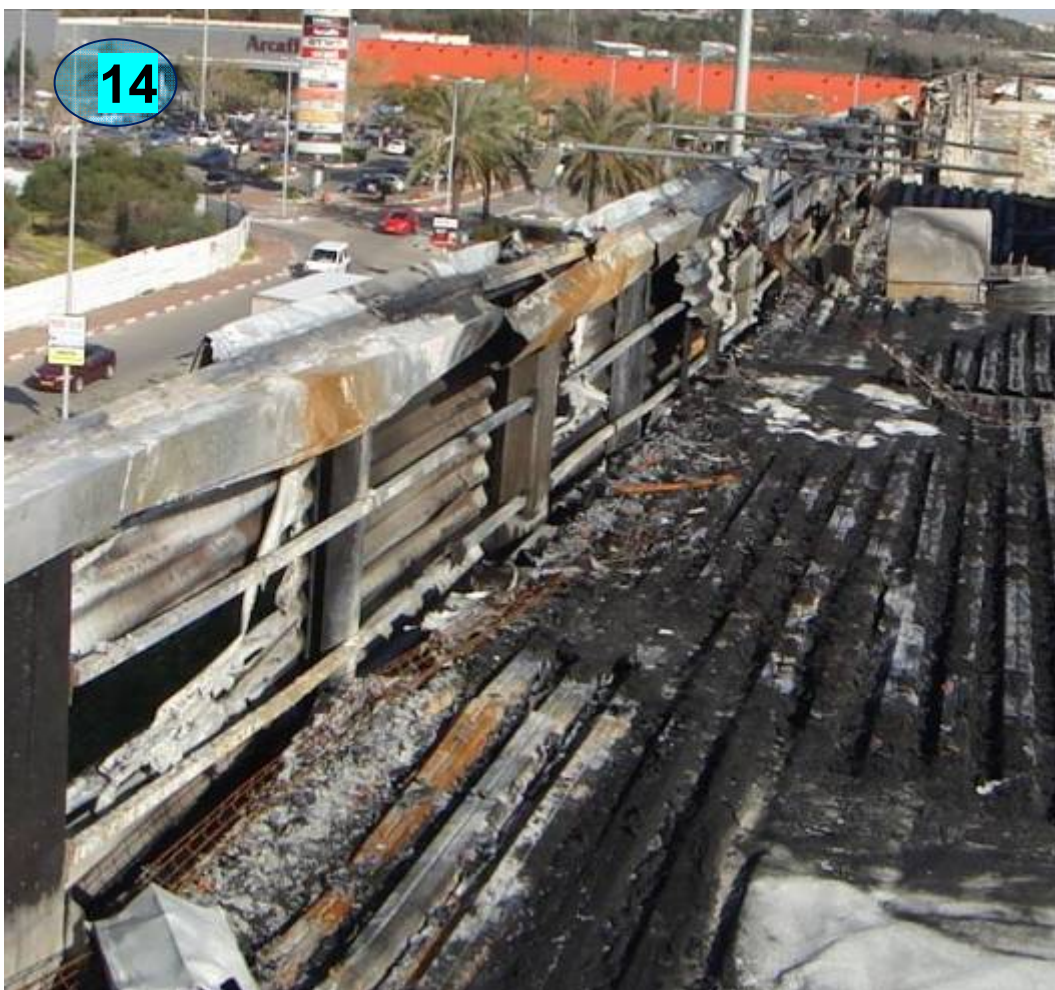
צילום על הגג, לאורך הצד הצפוני, איזור המשרדים

המבנה הגלי טרפזי של פחי הכיסוי נראה בברור.

אולם הפוליסטירן מתחת ליריעות נעלם.

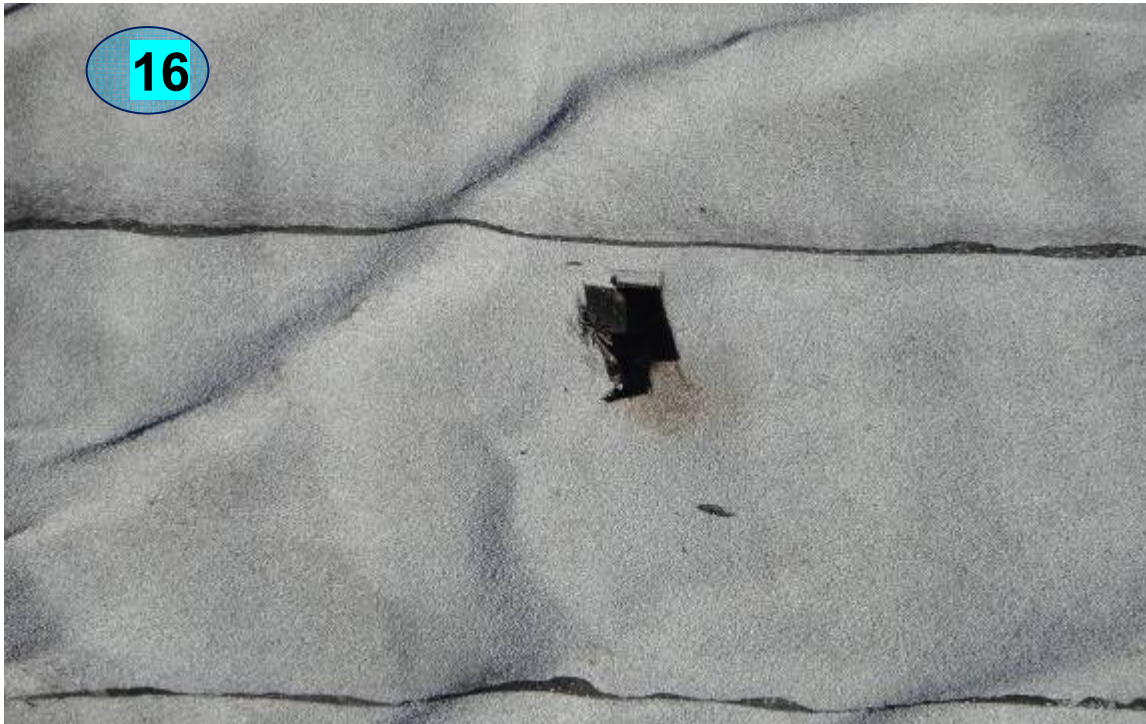
יריעות זפת
לא שרופות
בקטע מעל
אגף
המשרדים.
מתחתיו לא
נשאר
פוליסטירן.
נראה
שהפוליסטירן
יכול לבעור
מתחת
ליריעות
הביטומניות,
כאשר
היריעות לא
נשרפות.

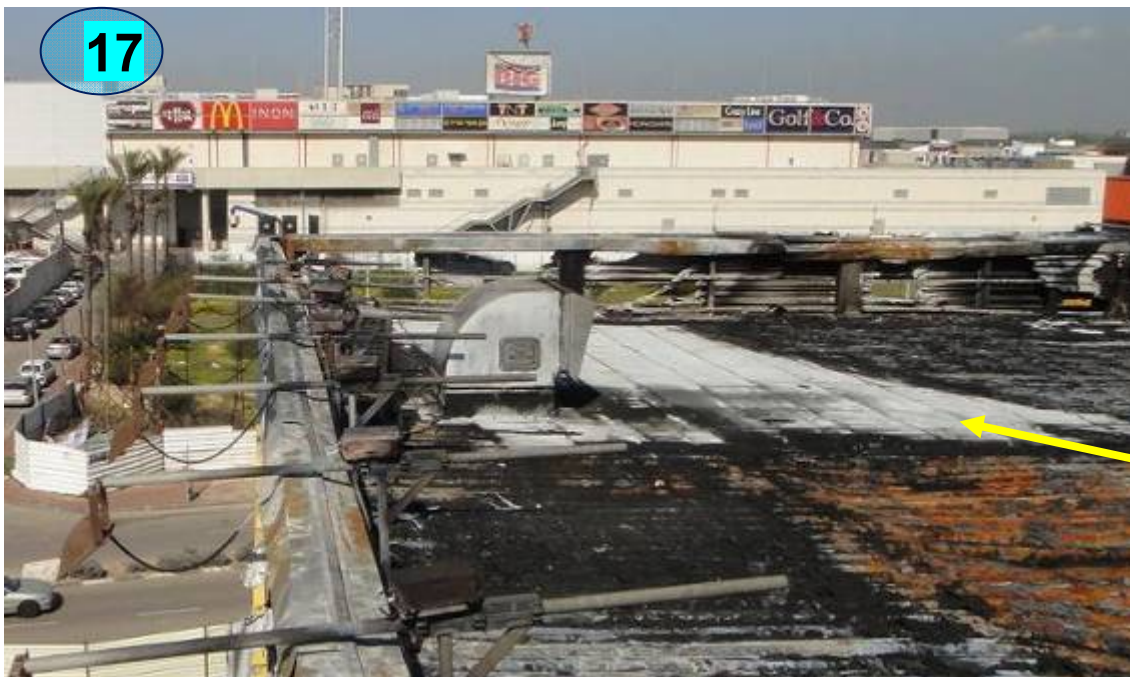
יריעות ביטומן
לא שרופות
בקטע מעל
אגף
המשרדים.
מתחתיו לא
נשאר בדוד
פוליסטירן.
נראה
שהפוליסטירן
יכול לבעור
מתחת
ליריעות
הביטומניות,
כאשר
היריעות לא
נשרפות.

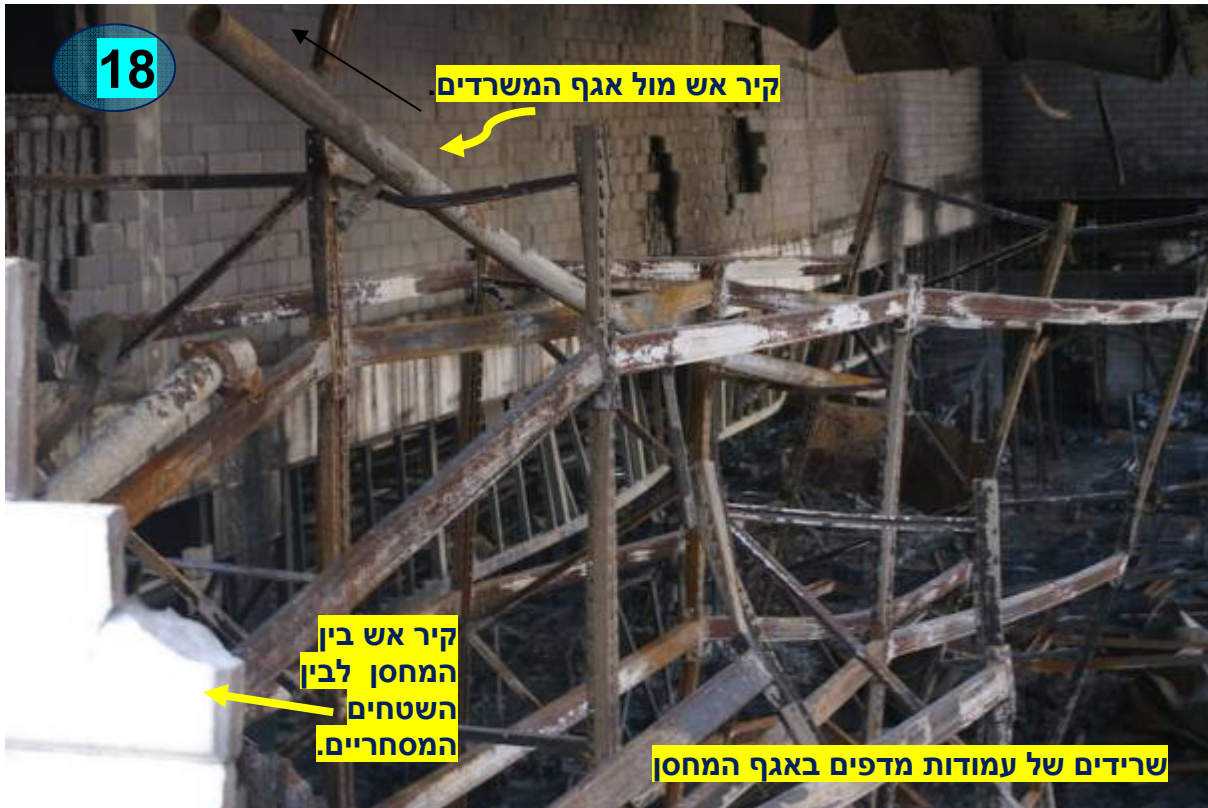
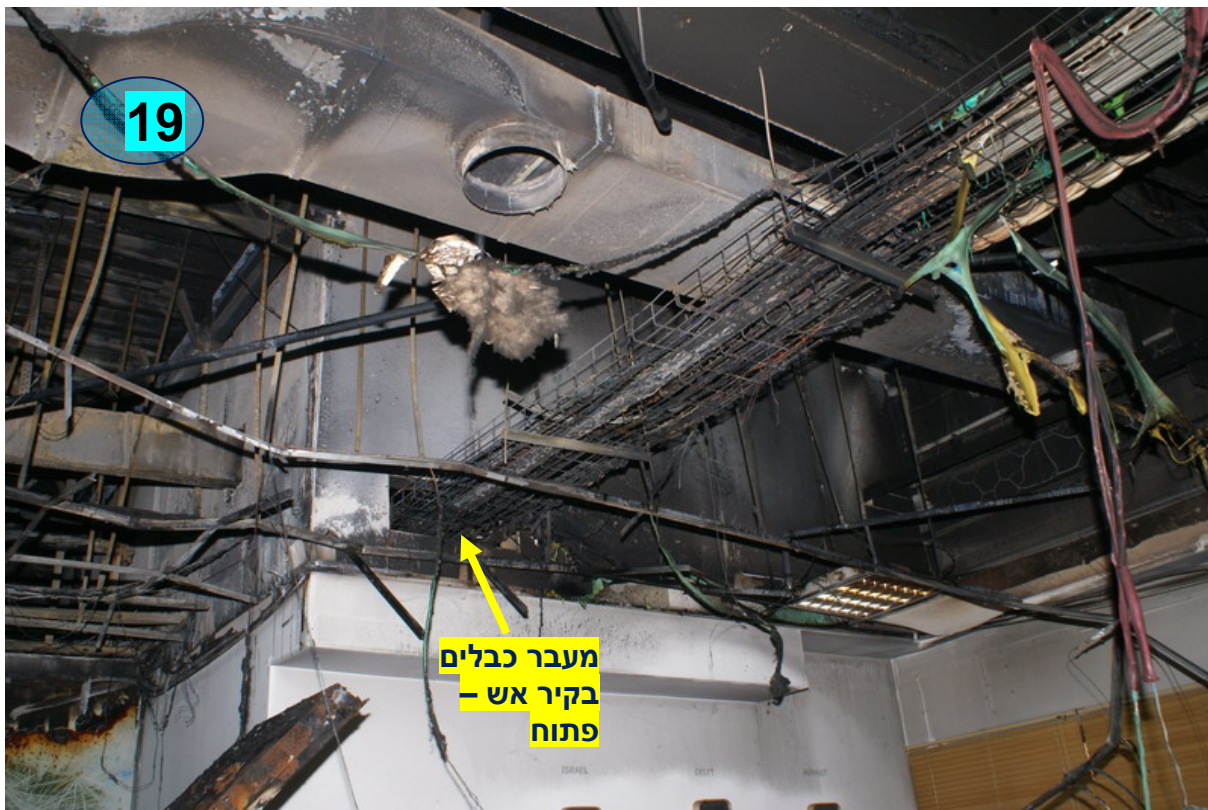
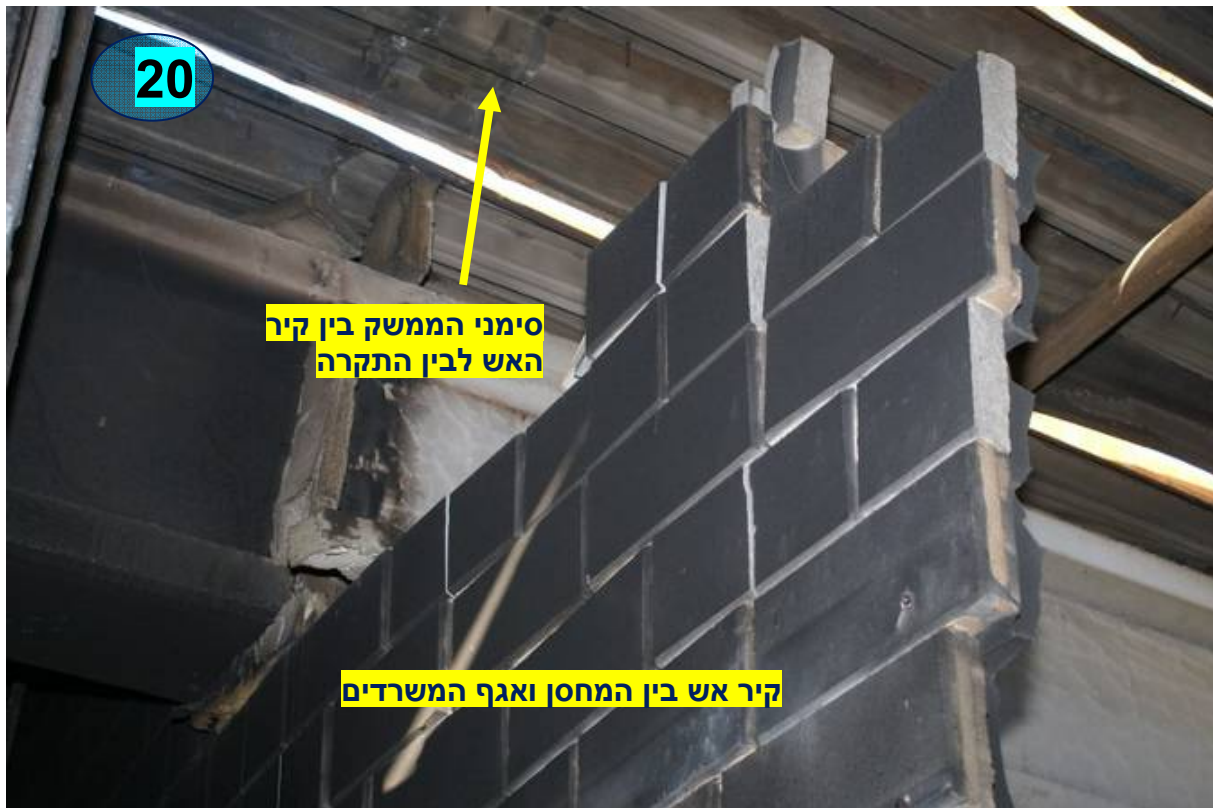
הפרדת אש בין אגפים שונים המייצגים סיכונים שונים מתבצעת ע"י קירות/מחיצות אש. ההתפשטות המהירה של השריפה מעידה על כשל בהפרדות. התמונות הבאות מראות את מחיצות האש ו/או שרידיהם.

מעבר לשאלה אם המבנה של המחיצות ללא עמודים וחגורות של בטון אכן עמיד עד לסיווג האש הנדרש, האש עקפה את הקירות דרך הגג הבעיר. במקרה של תקרה כזו, הפרדת אש מחייבת שקיר האש יבלוט החוצה מהגג.
