פריצת מתזים חשמליים

פרק ב' – נסיבות פעולת שווא של מתזים חשמליים

פרק ג' - תחקיר

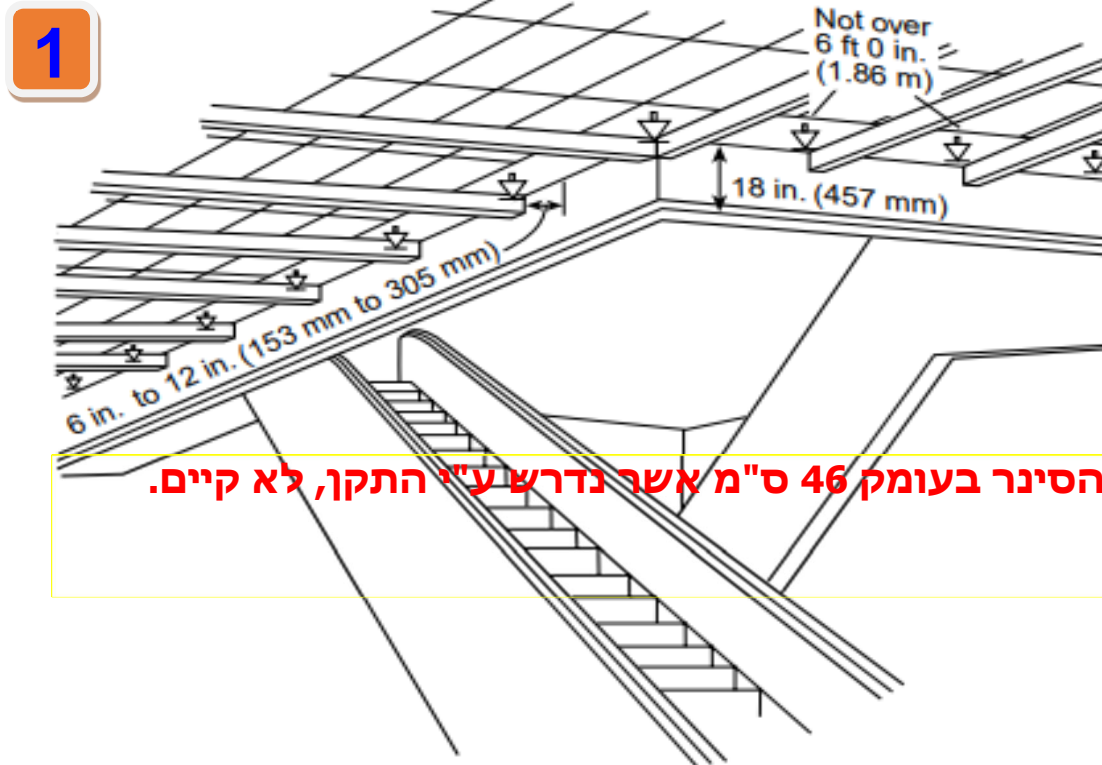
Figure A-5-13.4 Sprinklers around escalators.

- א. תמונות 1,2 ו-3 מתייחסות לשוליים של הלובי לקראת האטריום (חלל החוצה קומות) אשר שטחו כ- 60 מ"ר. על פי התקן, יש להתקין מתזים לאורך השוליים עם סינר בקצה אשר מונע מגזים חמים של בעירה ל"ברוח" לתוך האטריום ולהתקדם לקומות עליונות. ראה סעיף 5-13.4 ב- NFPA 13 גרסה 1999.

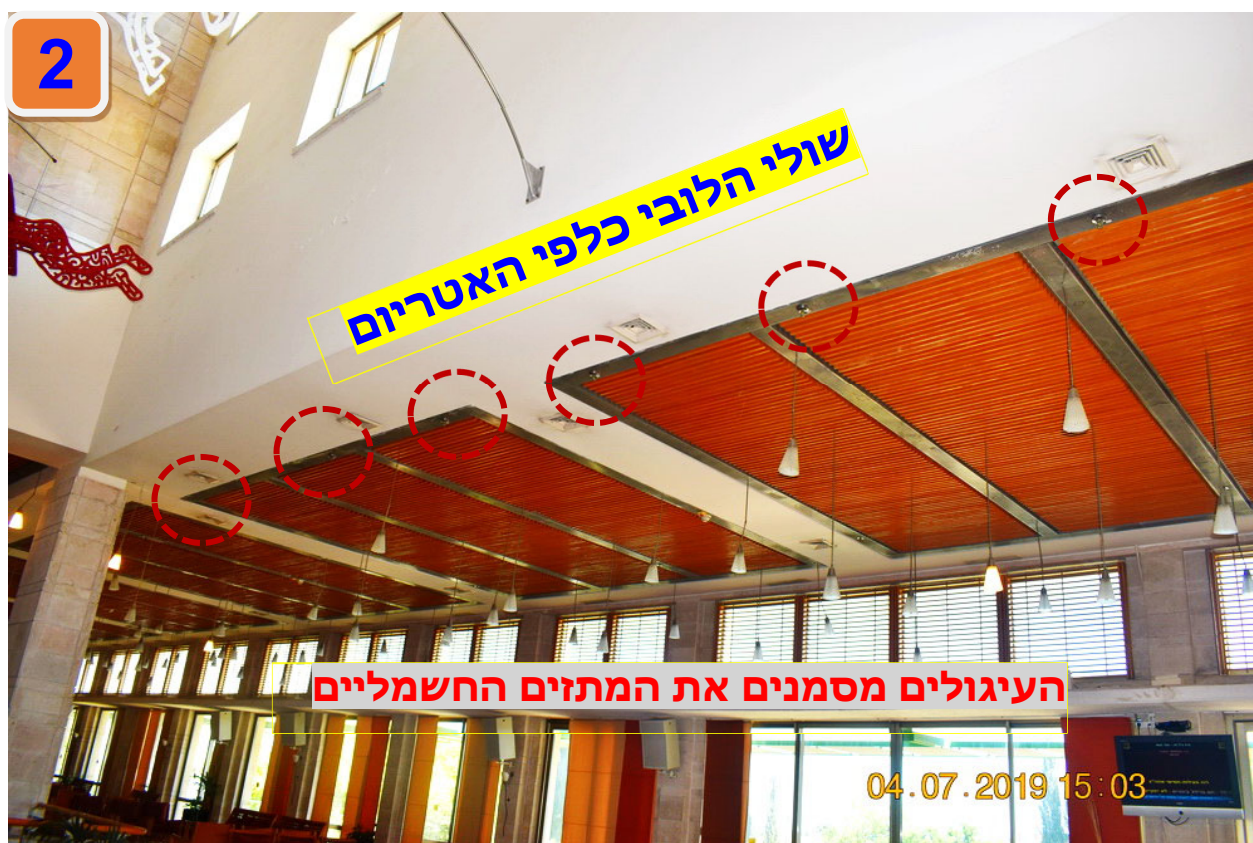
- יט.** תפוקה של 8 מתזים מהסוג הזה היא בסדר גודל של 1,500 ליטר לדקה.
- כ.** יש לציין שפרט ל- 9 מתזים אשר נותרו בלובי הראשי הוחלפו כ- 50 מתזים אחרים ע"י מתזים רגילים מהירי תגובה.
- החליפו את כל המתזים החשמליים במתזים רגילים פרט לאלה הנראים **בתמונה 1** להלן.

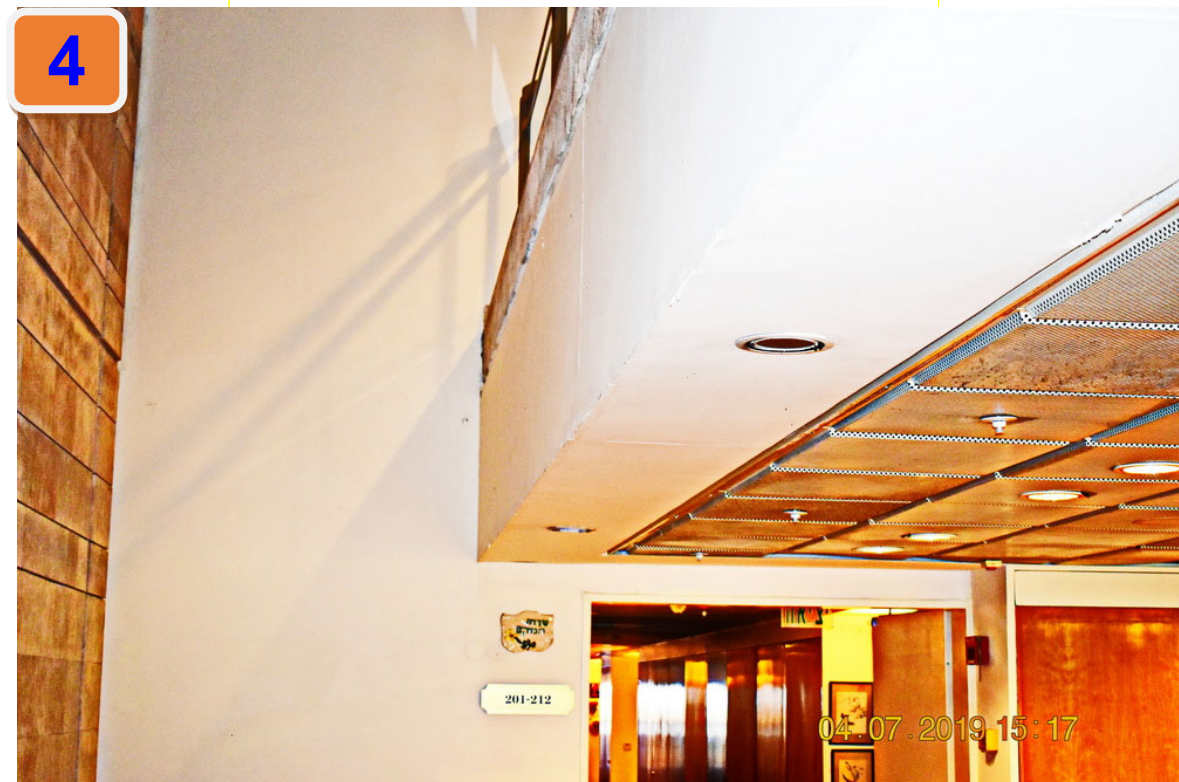
4

שולי לובי לקראת ה"אטריום"

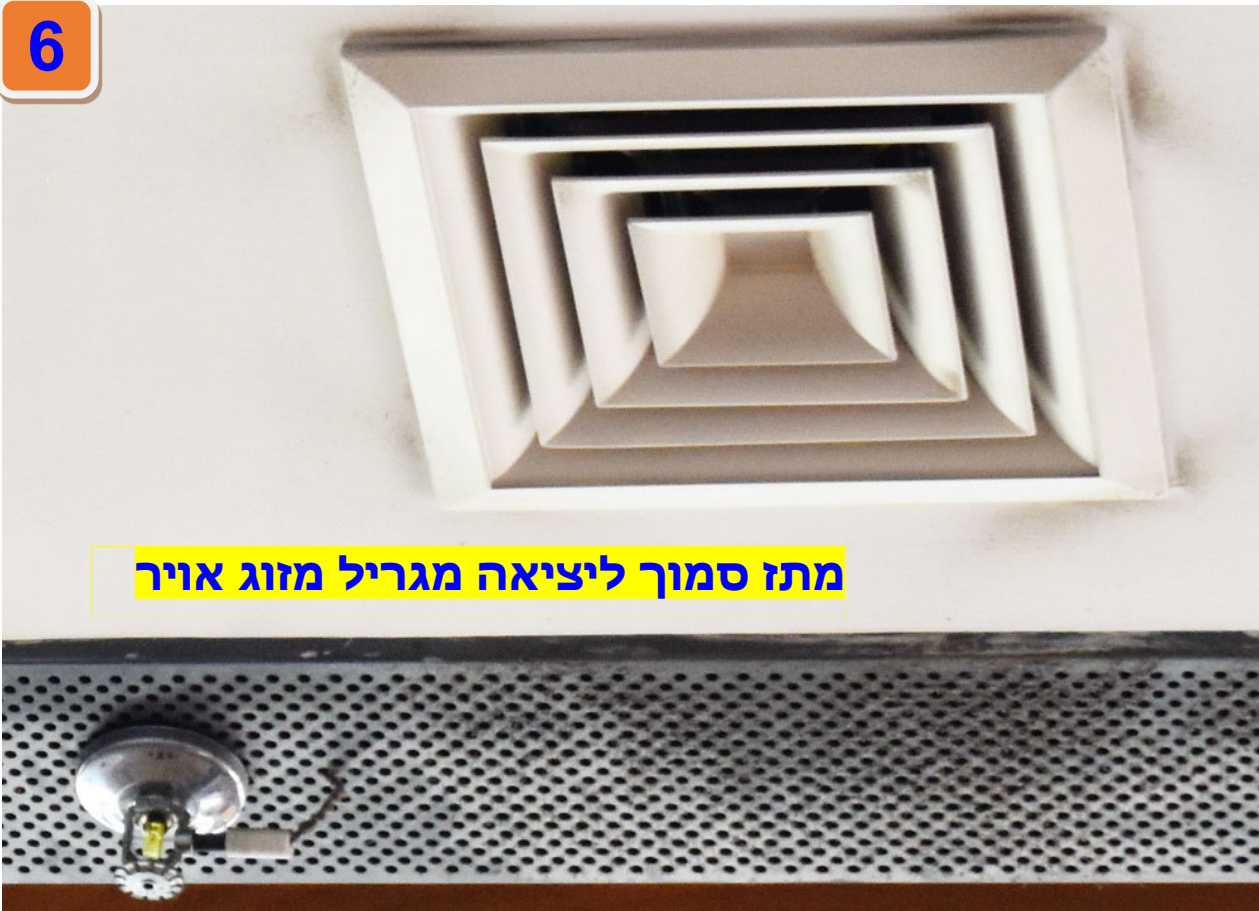
מתז סמוך ליציאה מגריל מזוג אוויר

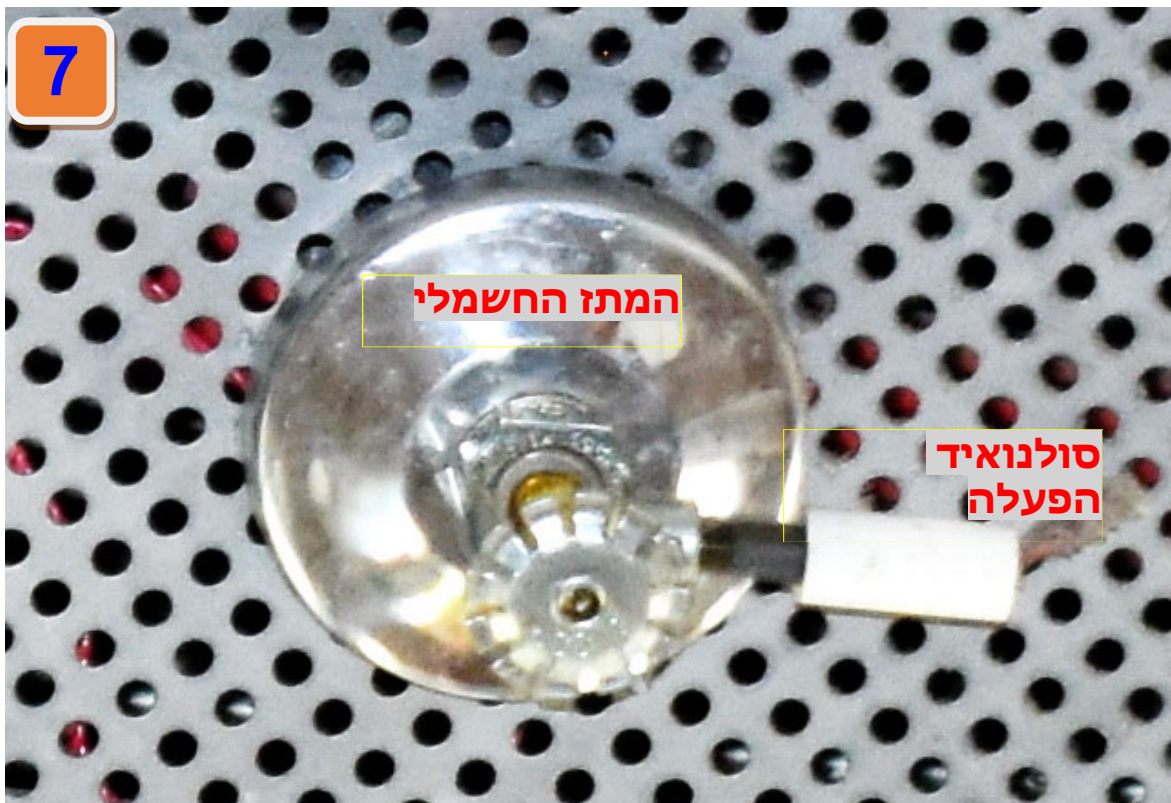
- טו. בשל התקלות, הטכנאי של החברה היה אמור לנתק את מערכות ההפעלה בכלל ושל ההפעלה של המתזים בפרט. אלא שזה לא בוצע.
- טז. אי הניתוק של סידורי ההפעלה של הרכות את המתזים החשמליים היא הגורם לפריצת 8 המתזים.

מתז תקין באמצע, שני מתזים מופעלים בצד
