## **חקירה של פריצת מתו בתיאטרון ליסין**

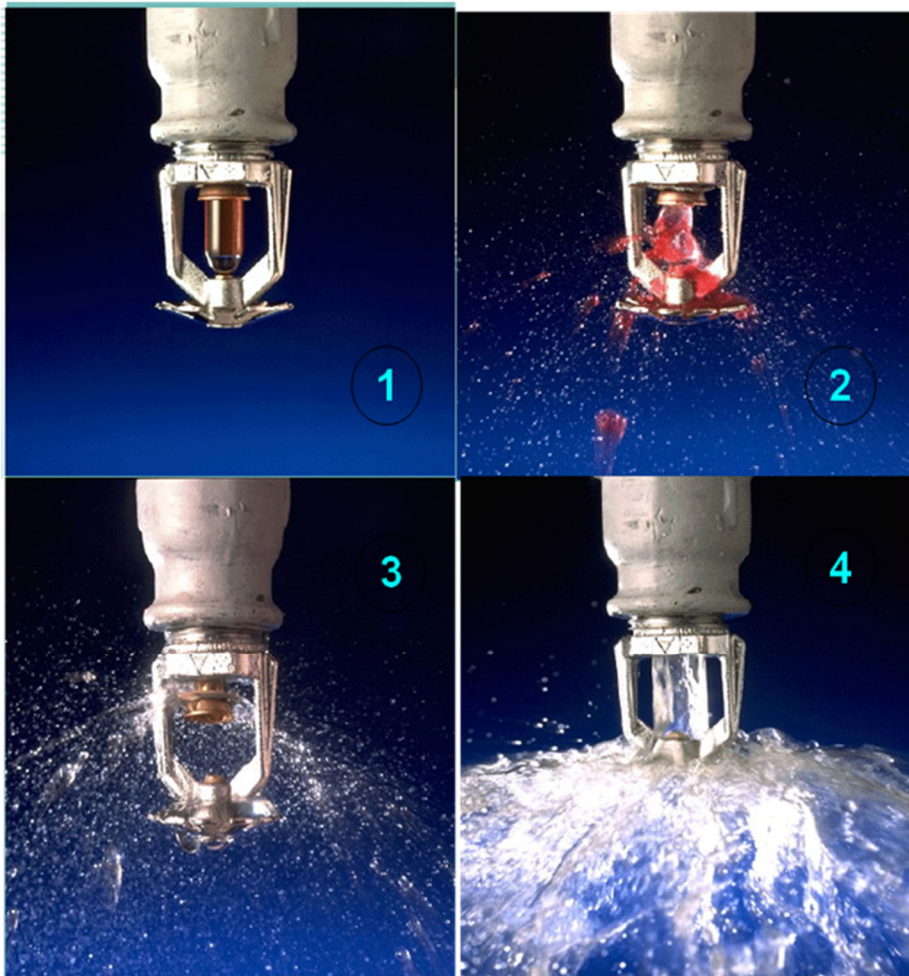
- 9. התמונה למטה, מראה פעולה של מתז תלוי בעל תגובה איטית, סיווג טמפ'  $68^{\circ}\text{C}$ .**
- 10. מבנה האולם ומערכת מיזוג האוויר:** לאולם יש תקרה מונמכת מתחת לתקרה קונסטרוקטיבית לא מבודדת. מערכת מיזוג האוויר מוגבלת לגובה העליון של היציע. זה גורם להבדל טמפ' משמעותי בין החלק הממוזג והחלק העליון. בקרתי באתר במהלך נובמבר כאשר הטמפ' יותר נמוכה.

תהליך הפעלה  
של מתז:

1. התחממות הנוזל בתוך הבועה,
2. התנפצות הבועה
3. לחץ המים מעיף את הפקק.
4. התזה.

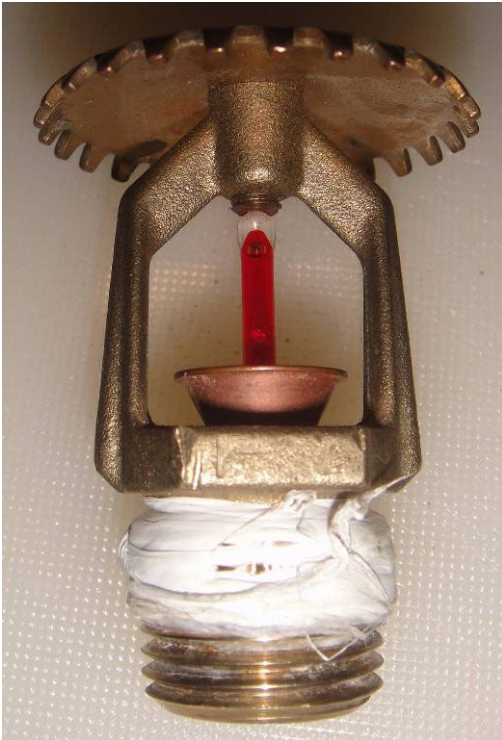
**המתז בתמונה מצד שמאל, מראה מתז אשר הוסר מהגשר דנן.** הוא טיפוס ניצב בעל תגובה מהירה וסיווג טמפ' של **68°C**. ניתן לראות את הבועה (אמפולה) המכילה **נוזל אדום**. קוטר הבועה 3 מ"מ והיא מיוצרת ע"י חברת JOB הגרמנית.

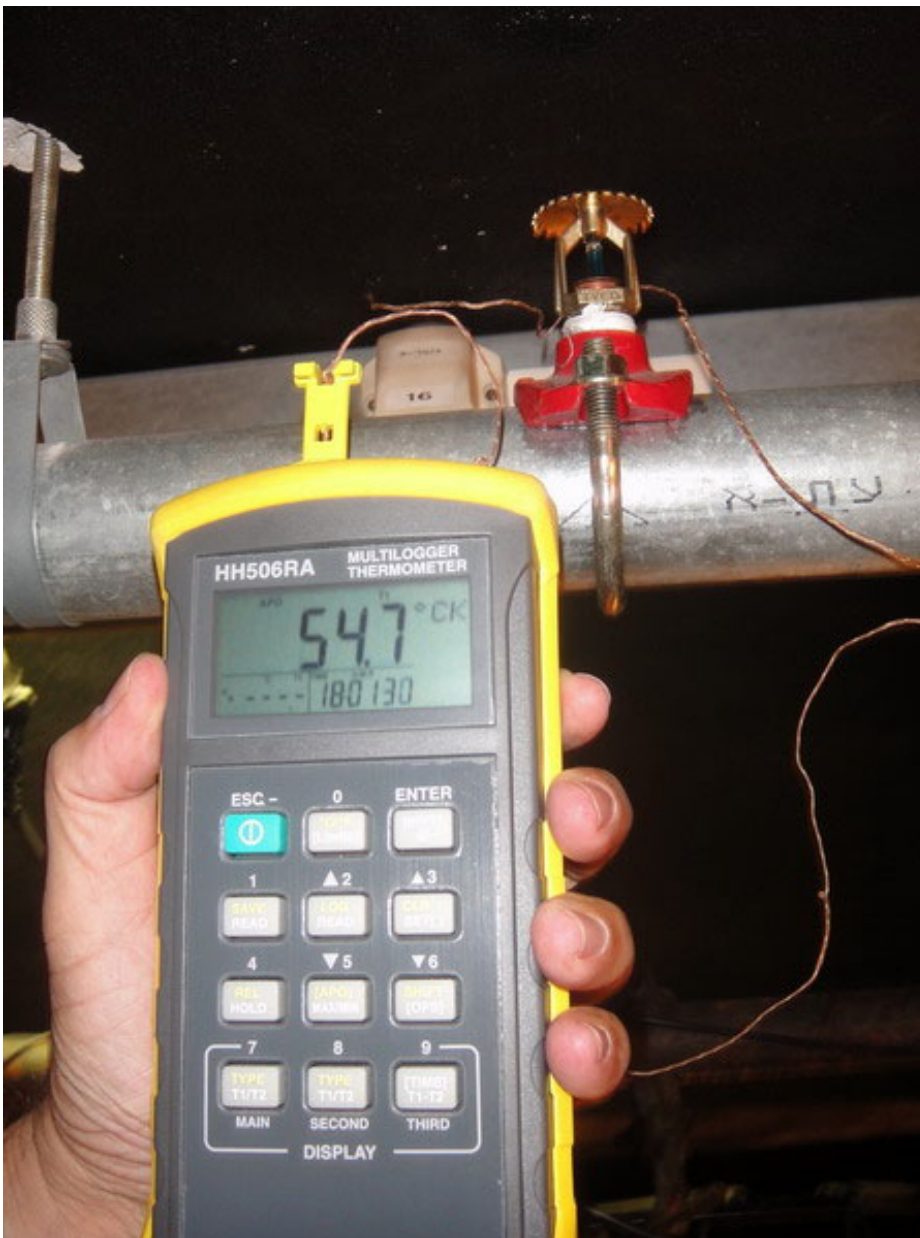
**7.** מדדנו טמפרטורות בסביבת המתזים (ראה תמונה משמאל). טמפ' אופיינית כ- 15 דקות לאחר הדלקת הפנסים הייתה **55°C**. יש לציין שטמפרטורה זו נמדדה כאשר הפנס מתחת המתז לא היה בפעולה. באותו זמן טמפ' כתר המתז הגיעה ל- **40°C**.

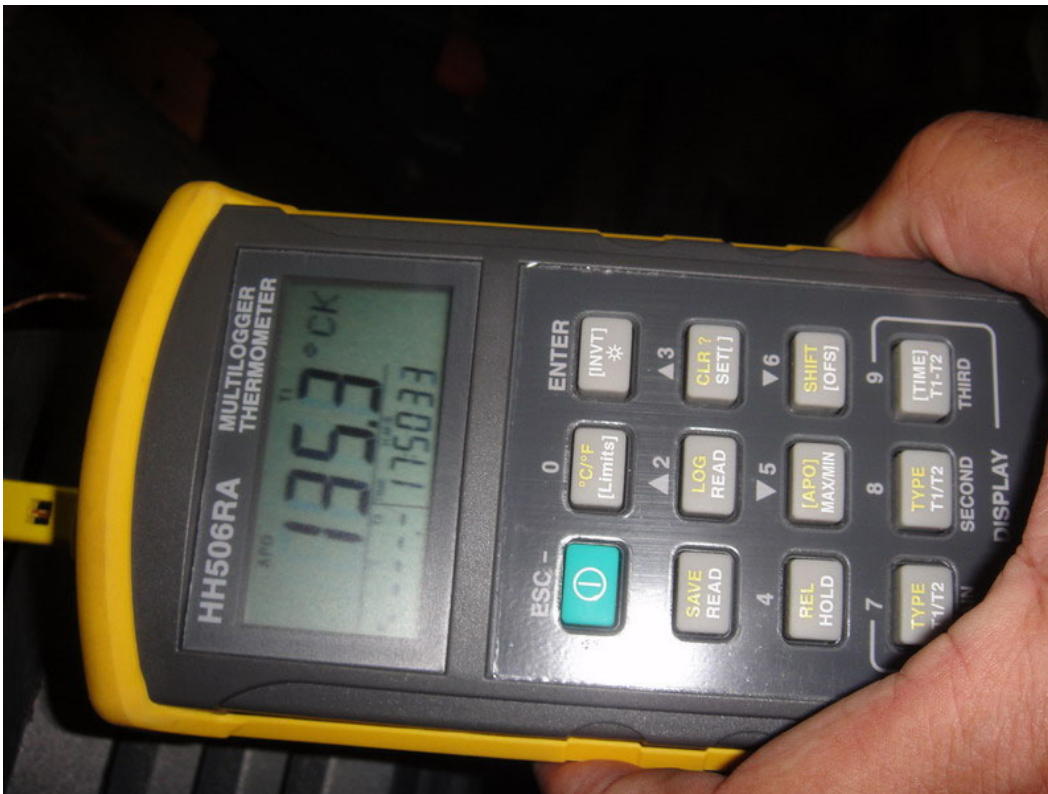
טמפרטורות שנמדדו ביציאת האוורור של הפנסים.

בתמונה העליונה רואים טמפ' של  $135^{\circ}\text{C}$

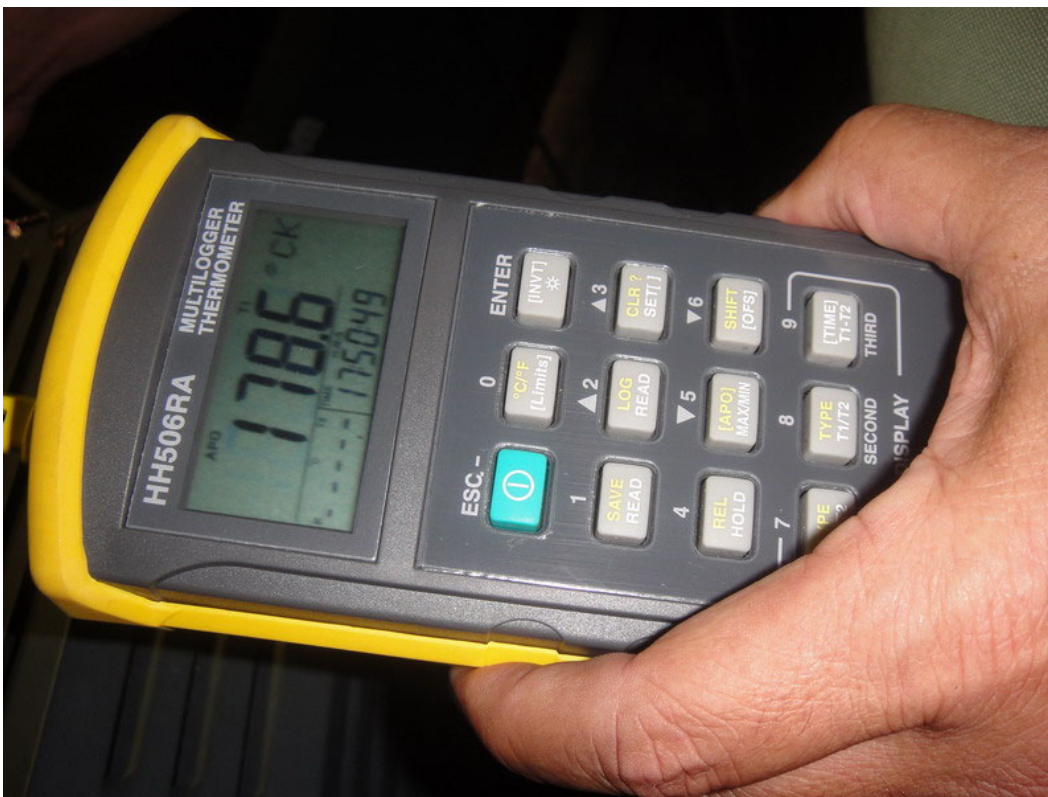
הפנסים הטמפ' הגיע ל- **178°C** אולם נראה במקרה זה מפוח הקירור לא פעל (ראה תמונות בדף הבא).

בתמונה התחתונה -  $178^{\circ}\text{C}$ . נראה שבמקרה זה מפוח הקרור של הפנס לא פעל.

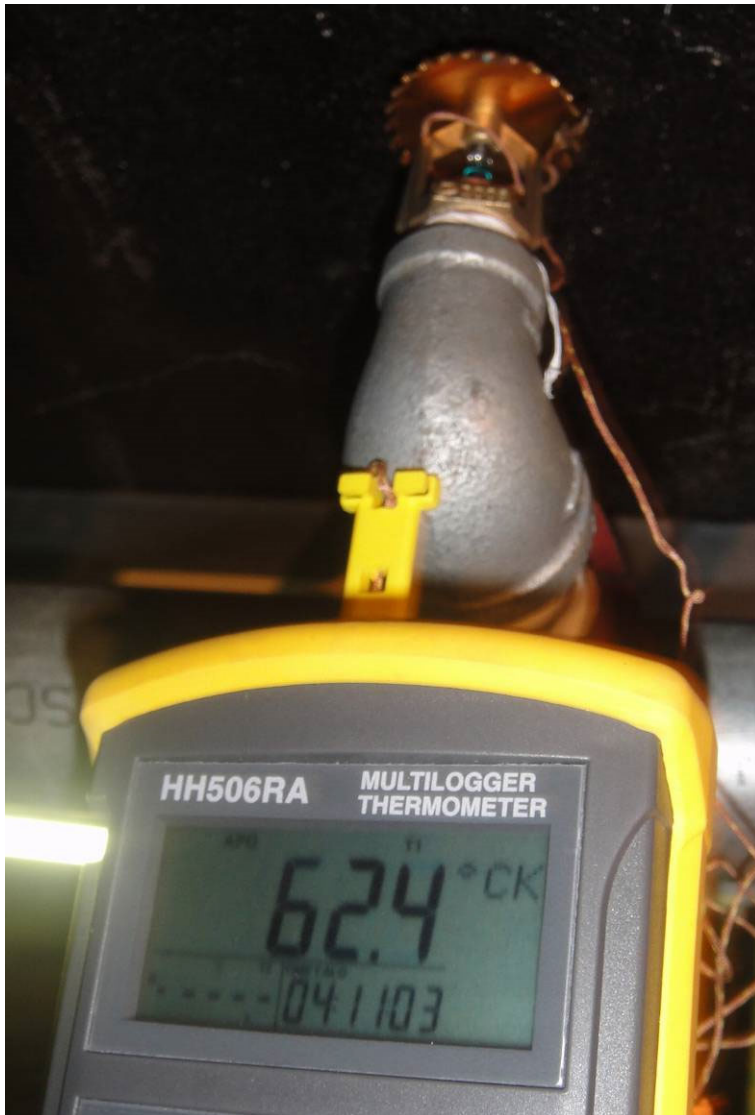
**10.** בבדיקה מתאריך 13/12/09 מדדנו טמפ' של **58.4°C** ליד המתז שהחליף את המתז שפרץ. ליד מתז אחר מדדנו טמפ' של **62.5°C (ראה תמונה משמאל).**

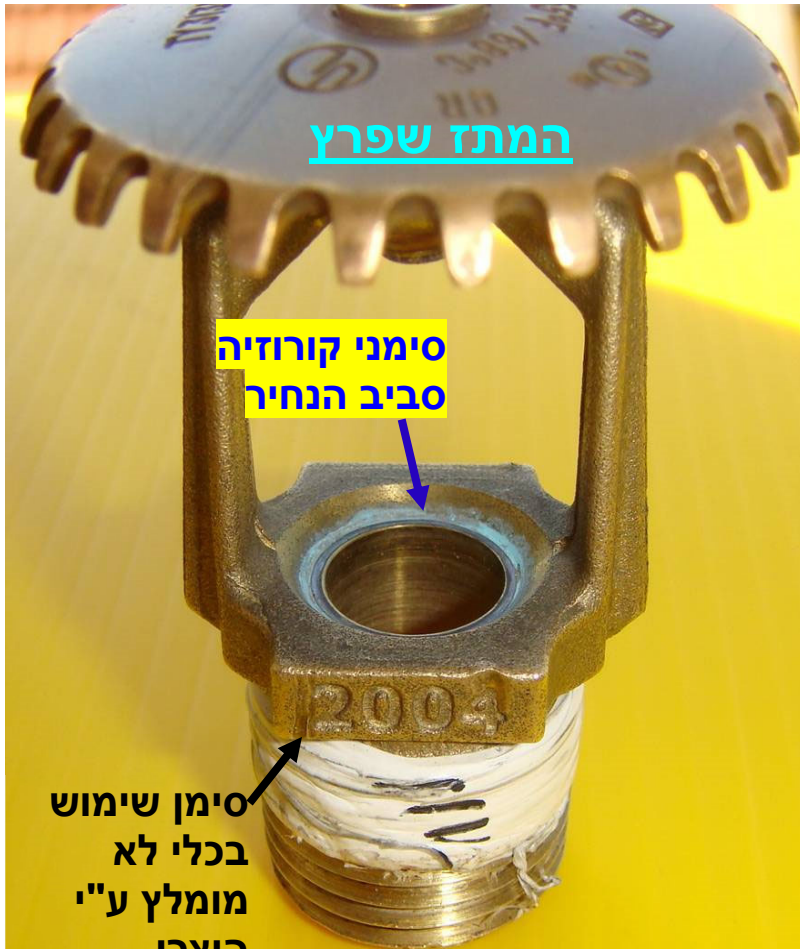
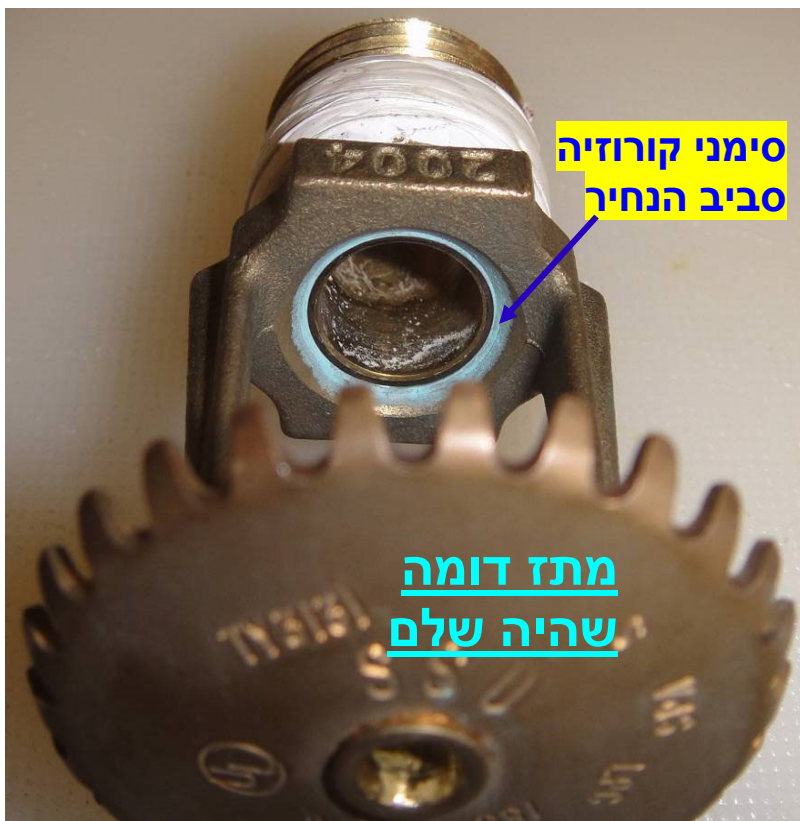
1. **כאמור קבלנו מאיציק סלחגי 3 מתזים:** אחד אשר הוגדר כזה שפרץ נמסר לנו בתאריך 21/09/09 ושניים שלמים שמקורם בגשר שנמסרו לנו ב-13/12/09. בחינה של המתזים הראתה שלכולם יש אותו מספר קטלוגי, אך אחד השלמים שונה משניים האחרים במבנה הפקק שאוטם את הנחיר.

2. בחינה של המתז שפרץ ומתזים שנמסרו לנו העלתה שעל בסיס המתזים **נמצאו סימנים של שימוש בכלים שאינם הכלים המומלצים על ידי היצרן.** שימוש בכלים כאלה עלול לגרום לנזקים למתז ולא למנטים של ההפעלה. במתז שפרץ לא יכולנו לבדוק את אלמנטי ההפעלה מכיוון שהם נעלמו. שני המתזים האחרים היו שלימים. לא זיהינו סימן של פגיעה בהם.

3. במתז שפרץ ובמתז שני שלם שנמסרו לנו **נמצאו סימני קורוזיה** (ירקרקת אופיינית לקורוזיה של נחושת) סביב נחיר ההתזה. במתז השלישי בעל מבנה שונה, לא נמצאו סימני קורוזיה.

4. **סימני הקורוזיה בשני מתזים מעידים יציאת מים בקצב נמוך מאוד.** לא מספיק לטפטוף אבל מספיק ליציאת הקורוזיה. יש בכך כדי להעיד על "מצוקה" שבו היה המתז נתון.
