# **בעיית אמינות במידת אופייני מים ממערכת מים ציבורית.**

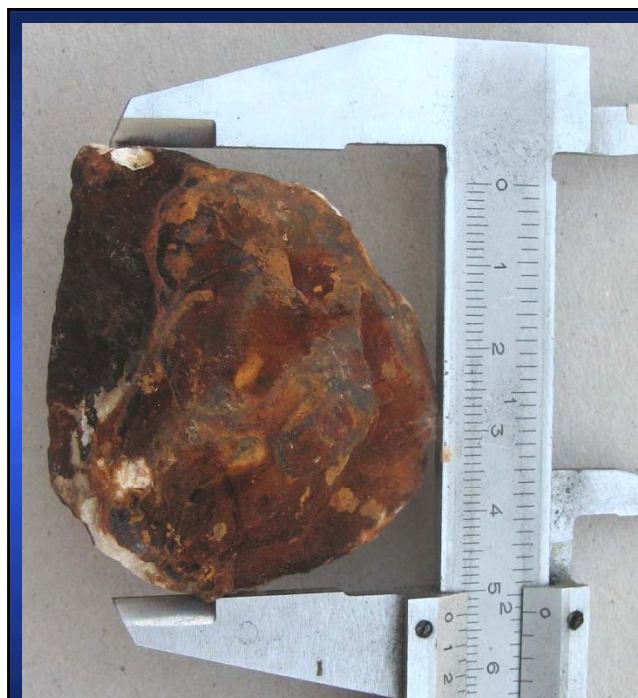
**אבן בגודל 5 ס"מ  
אשר יצאה מברז  
כיבוי בעת בדיקת  
ספיקה**
