תופעת המגוף הסגור במערכות מתזים

דן ארבל הנדסת סיכונים ושמאות בע"מ

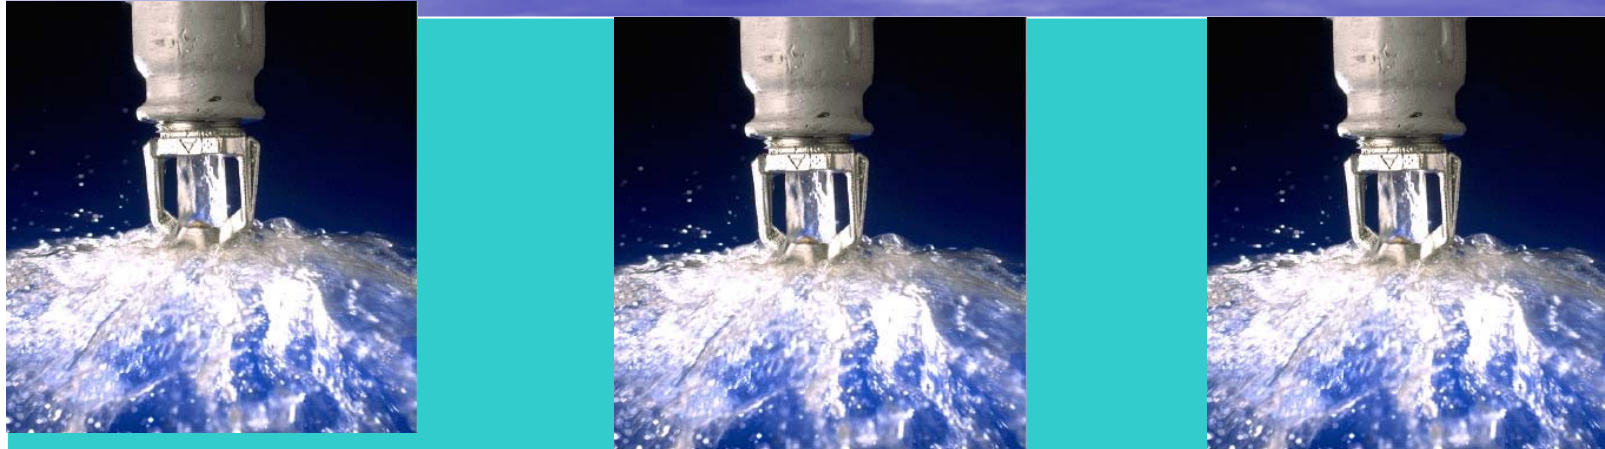
אולם עם מערכת מנוטרלת בתוך מבנה גדול עם מערכת פעילה

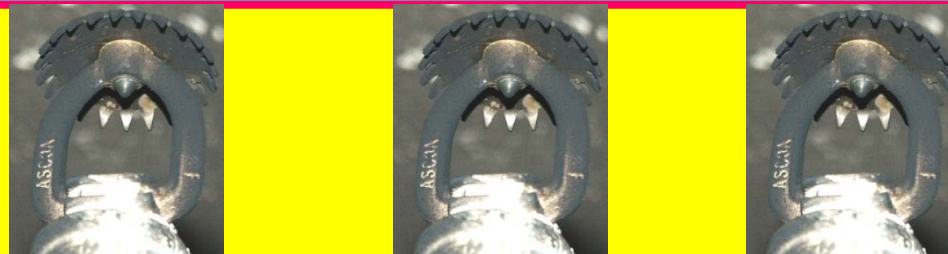
כאן הייתה מערכת פעילה אשר מנעה קטטרופה

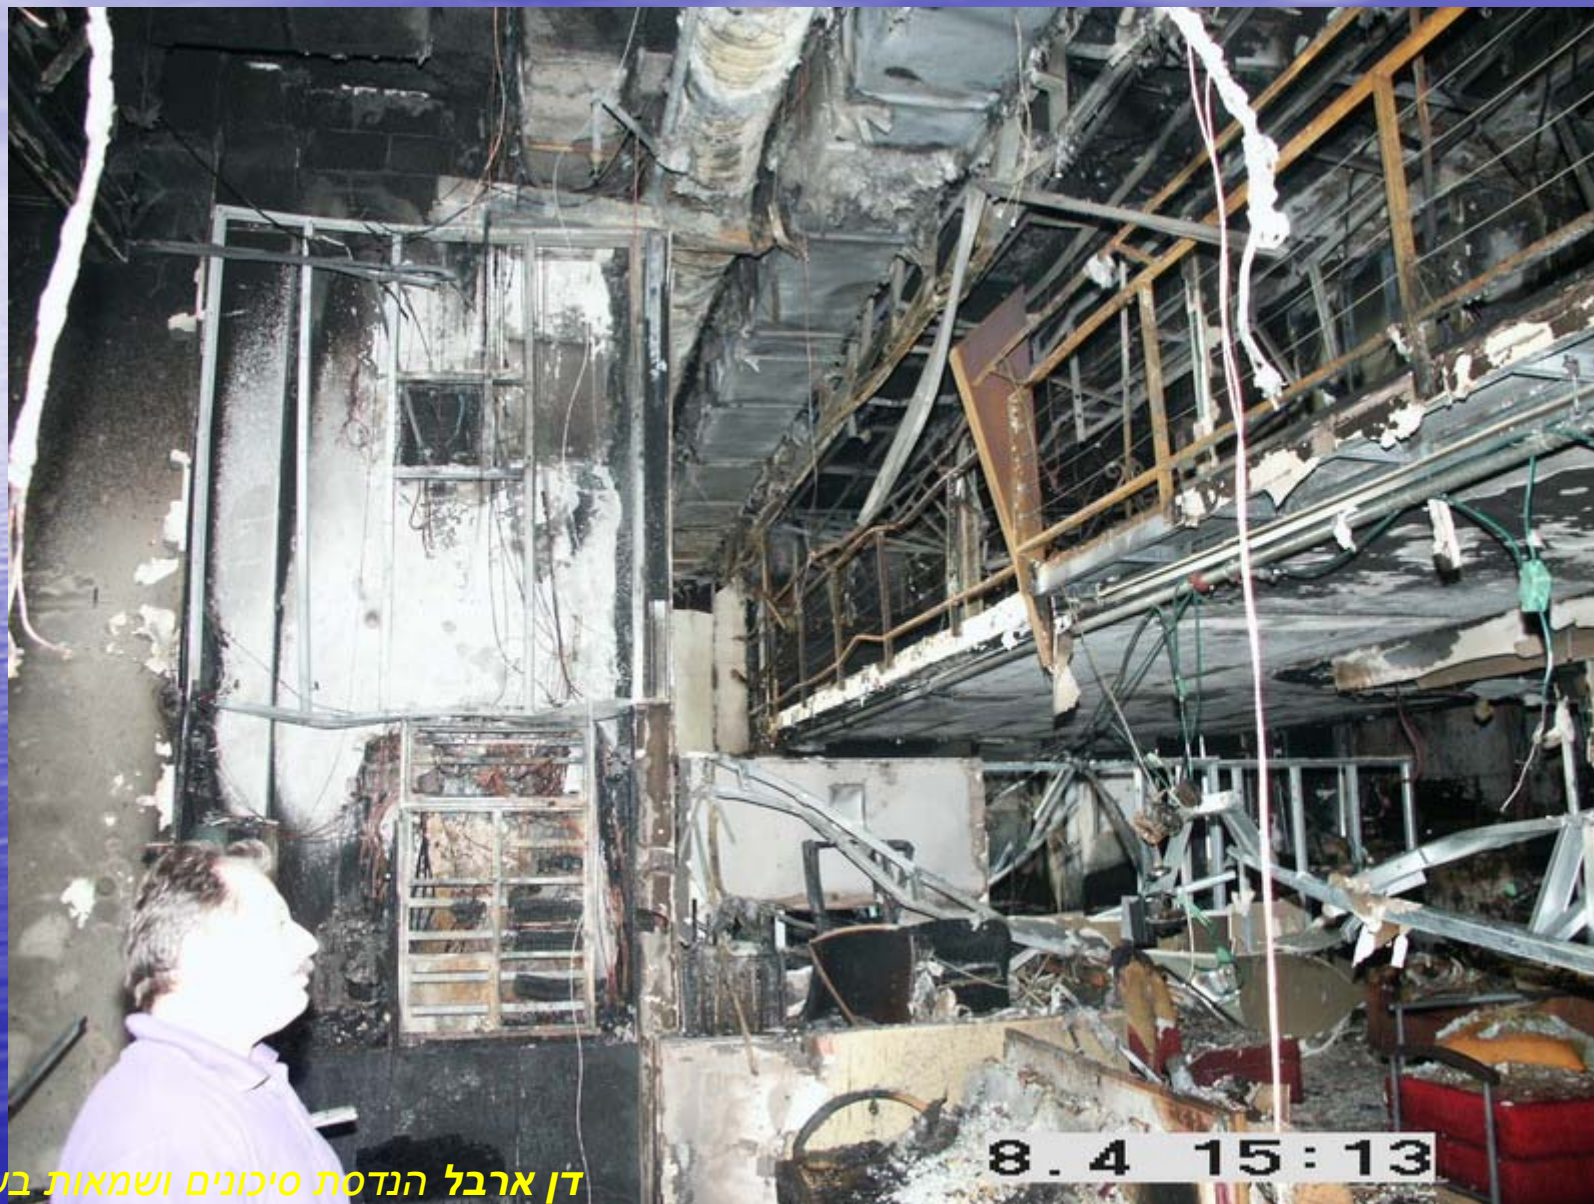
אירוע שריפה בחנות בתוך קניון

בחלל פנימי מערכת
המתזים הייתה סגורה.

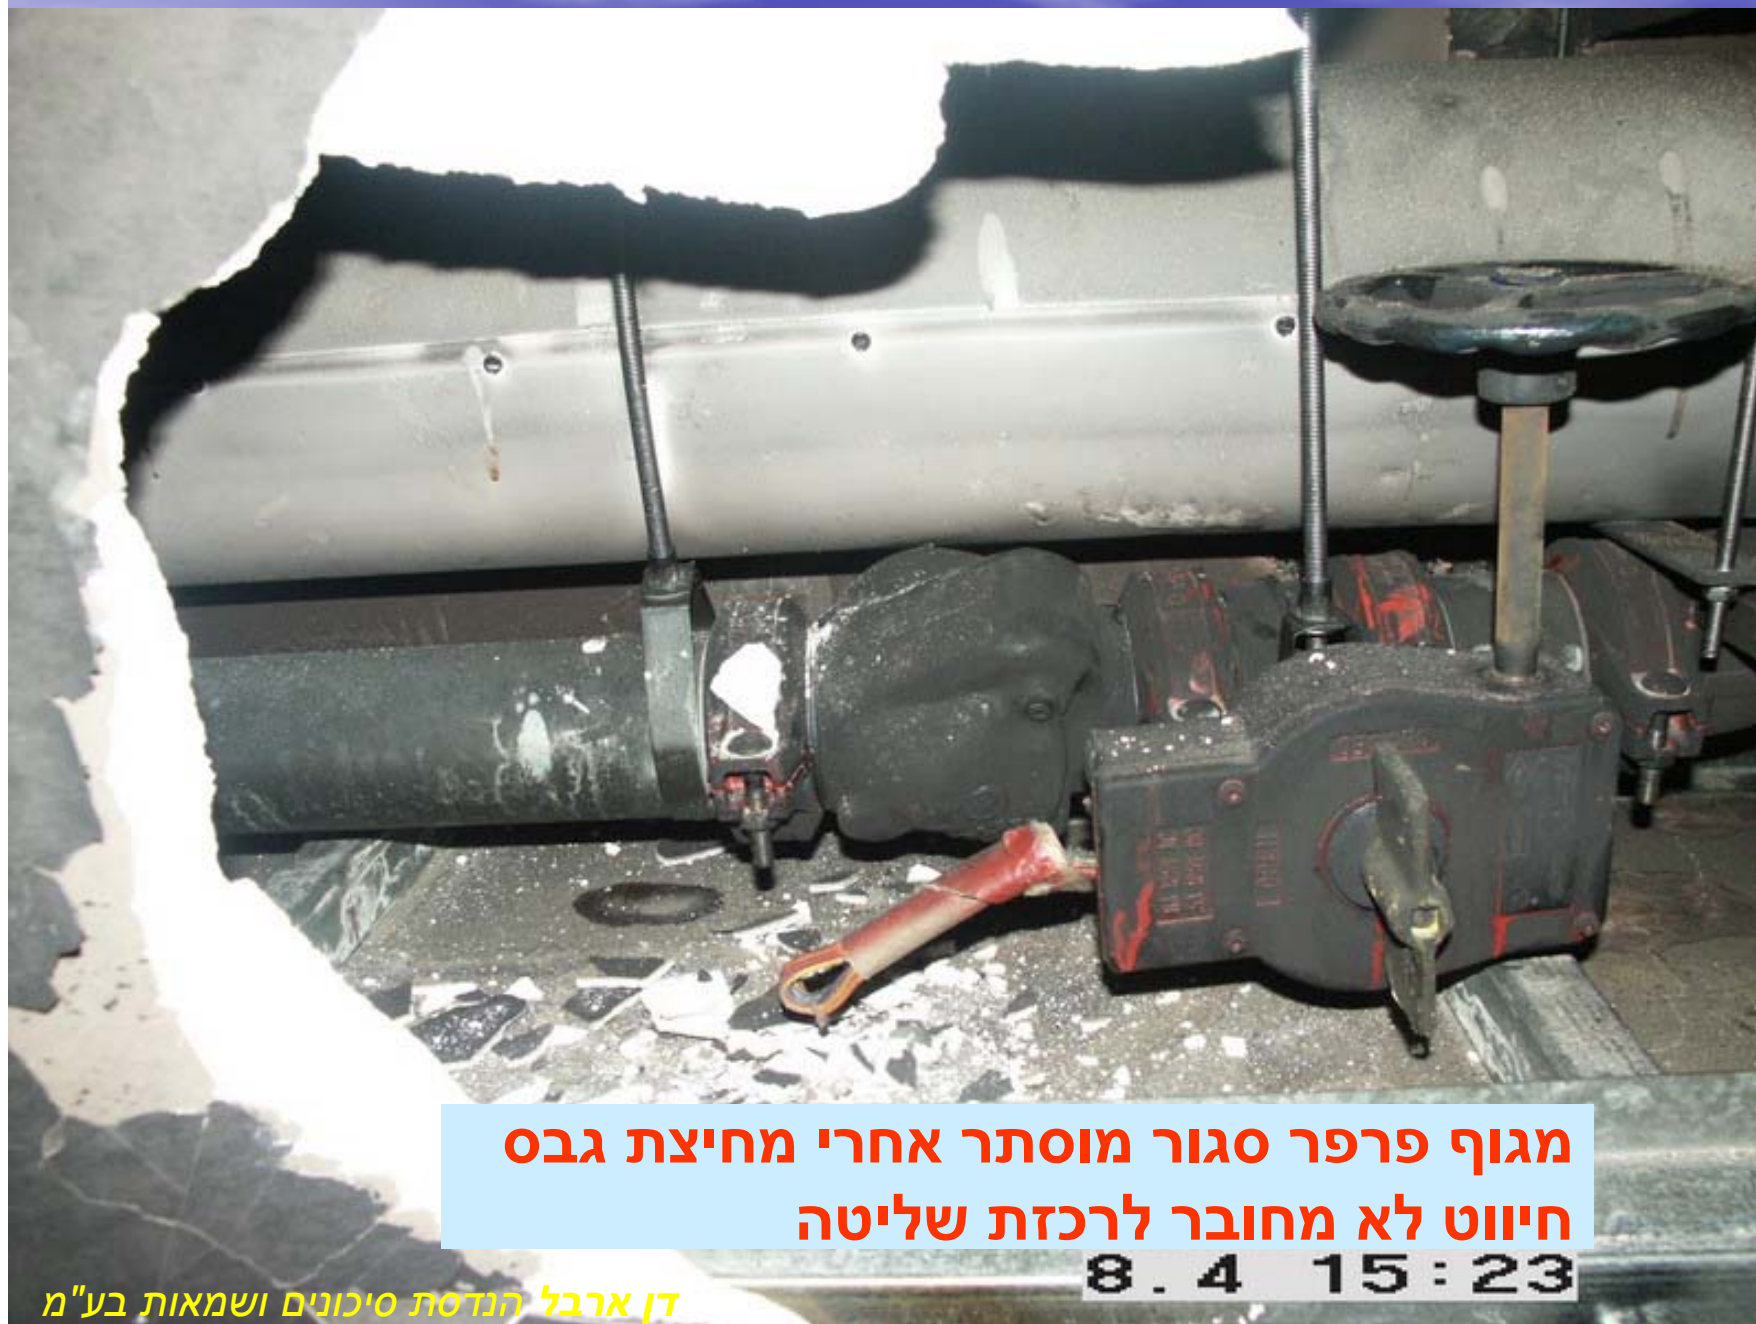
אירוע שריפה בחנות בתוך קניון

**מגוף פרפר סגור מוסתר אחרי מחיצת גבס
חיווט לא מחובר לרכזת שליטה**

במבנה הקניון היו מתזים שהיו במצב פעיל

המערכת בקניון הצילה את הקניון מחורבן

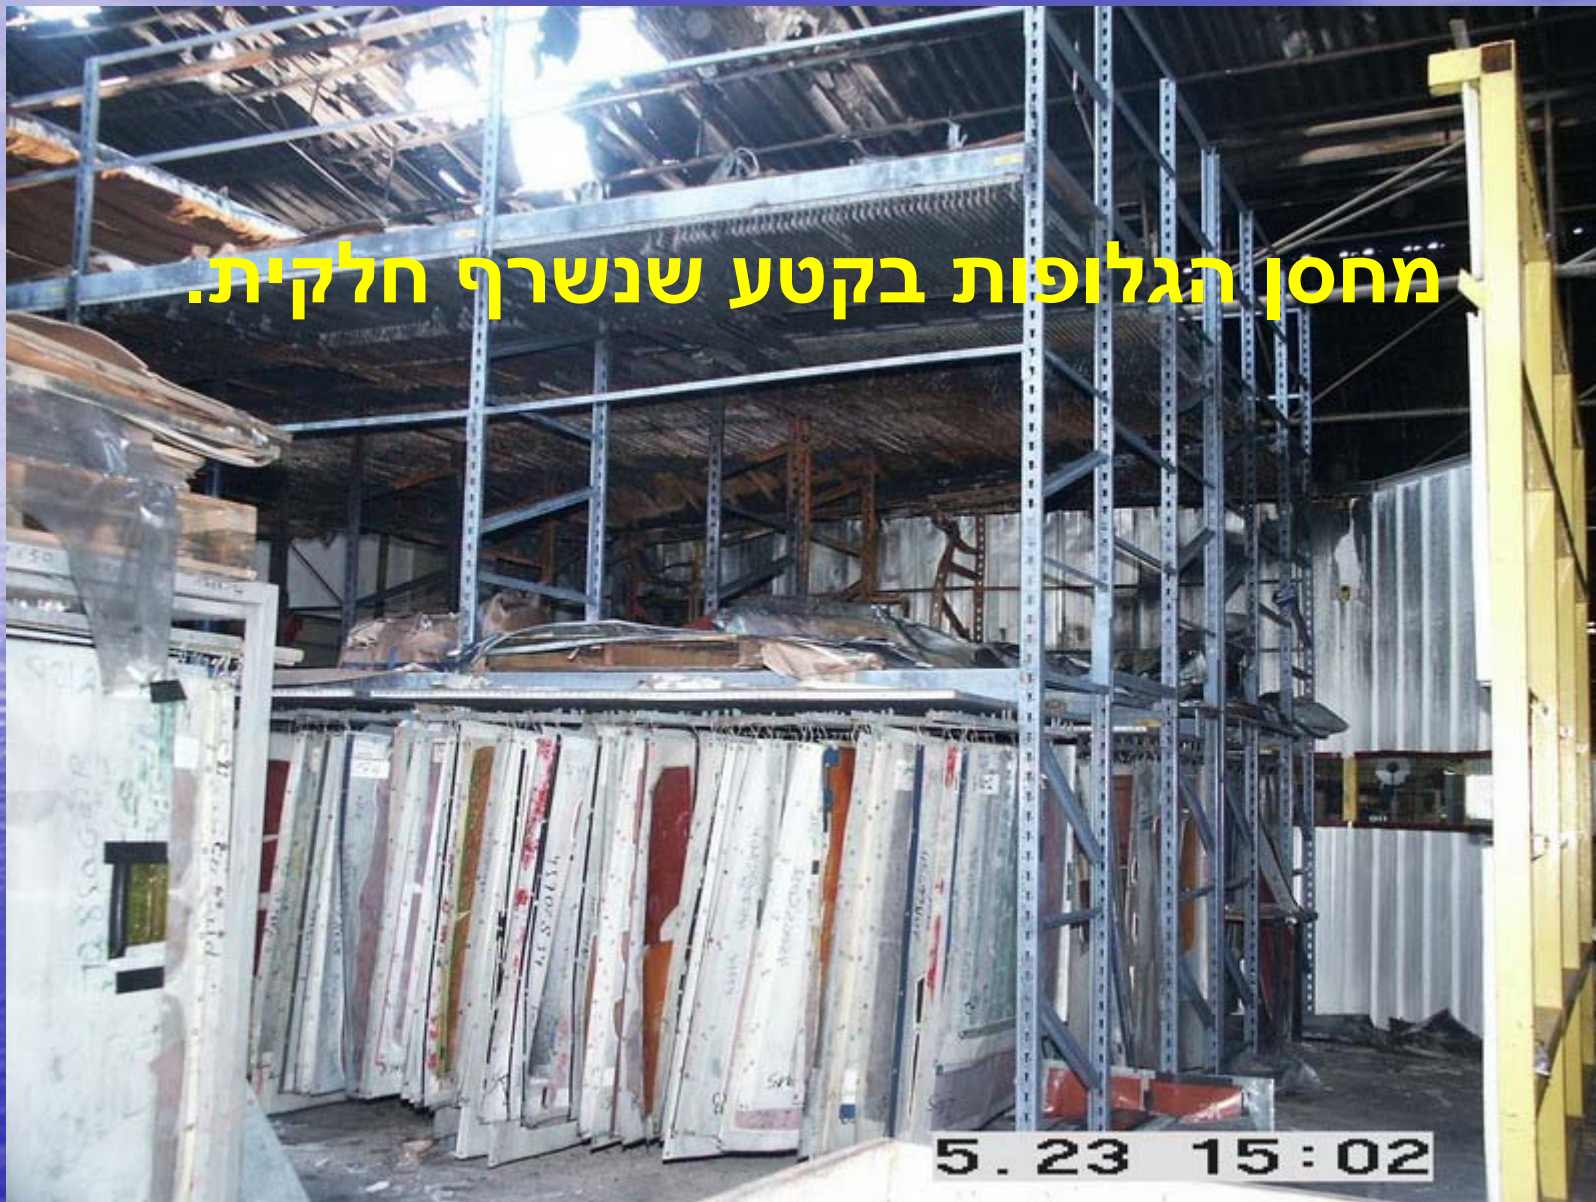
בתוך מבנה מפעל המוגן ע"י מתזים
אוטומטיים, הוקם מחסן גלופות
והותקנו בו מתזים, אלא שבעת
השריפה, המגוף המקומי של המחסן
היה סגור.

עשו שינוי ושכחו את המגוף סגור.

מחסן הגלופות בקטע שנשרף חלקית.

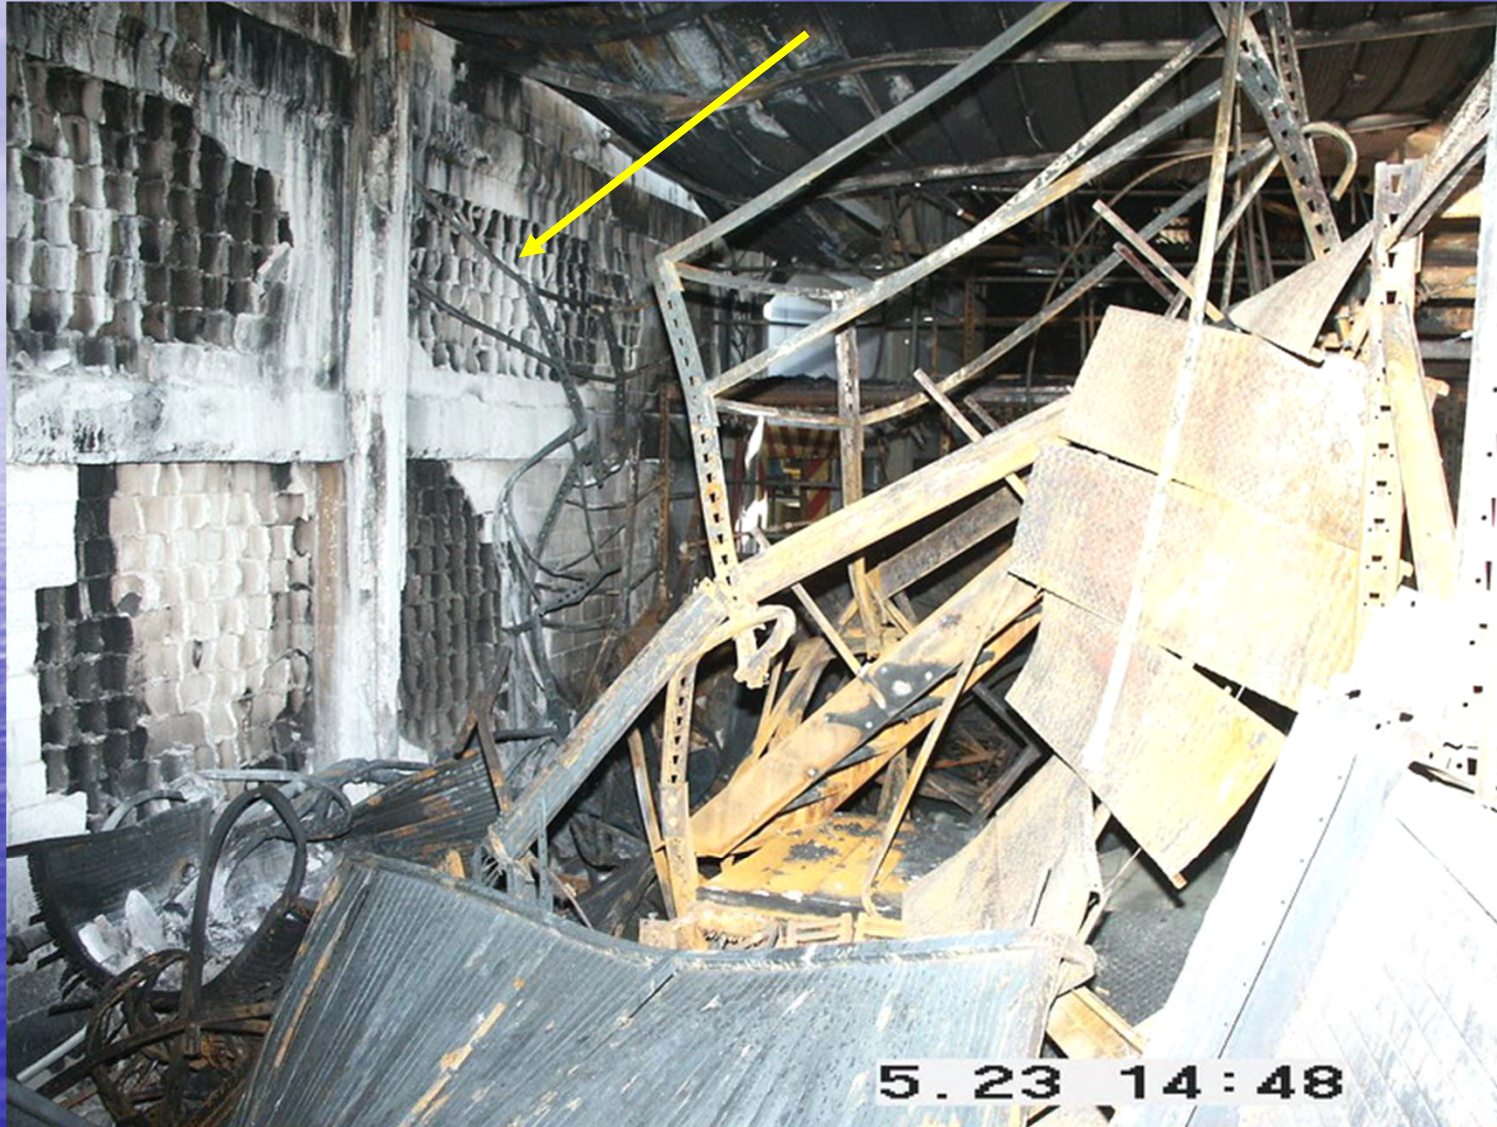
הגג נפגע למרות המתדים שפעלו

הגלופות מתחת לגגון פנימי.
המתדים למטה היו יבשים

מעבר לקיר – תוצ"ג. לא היה חסר הרבה עד לקריסת הקיר..

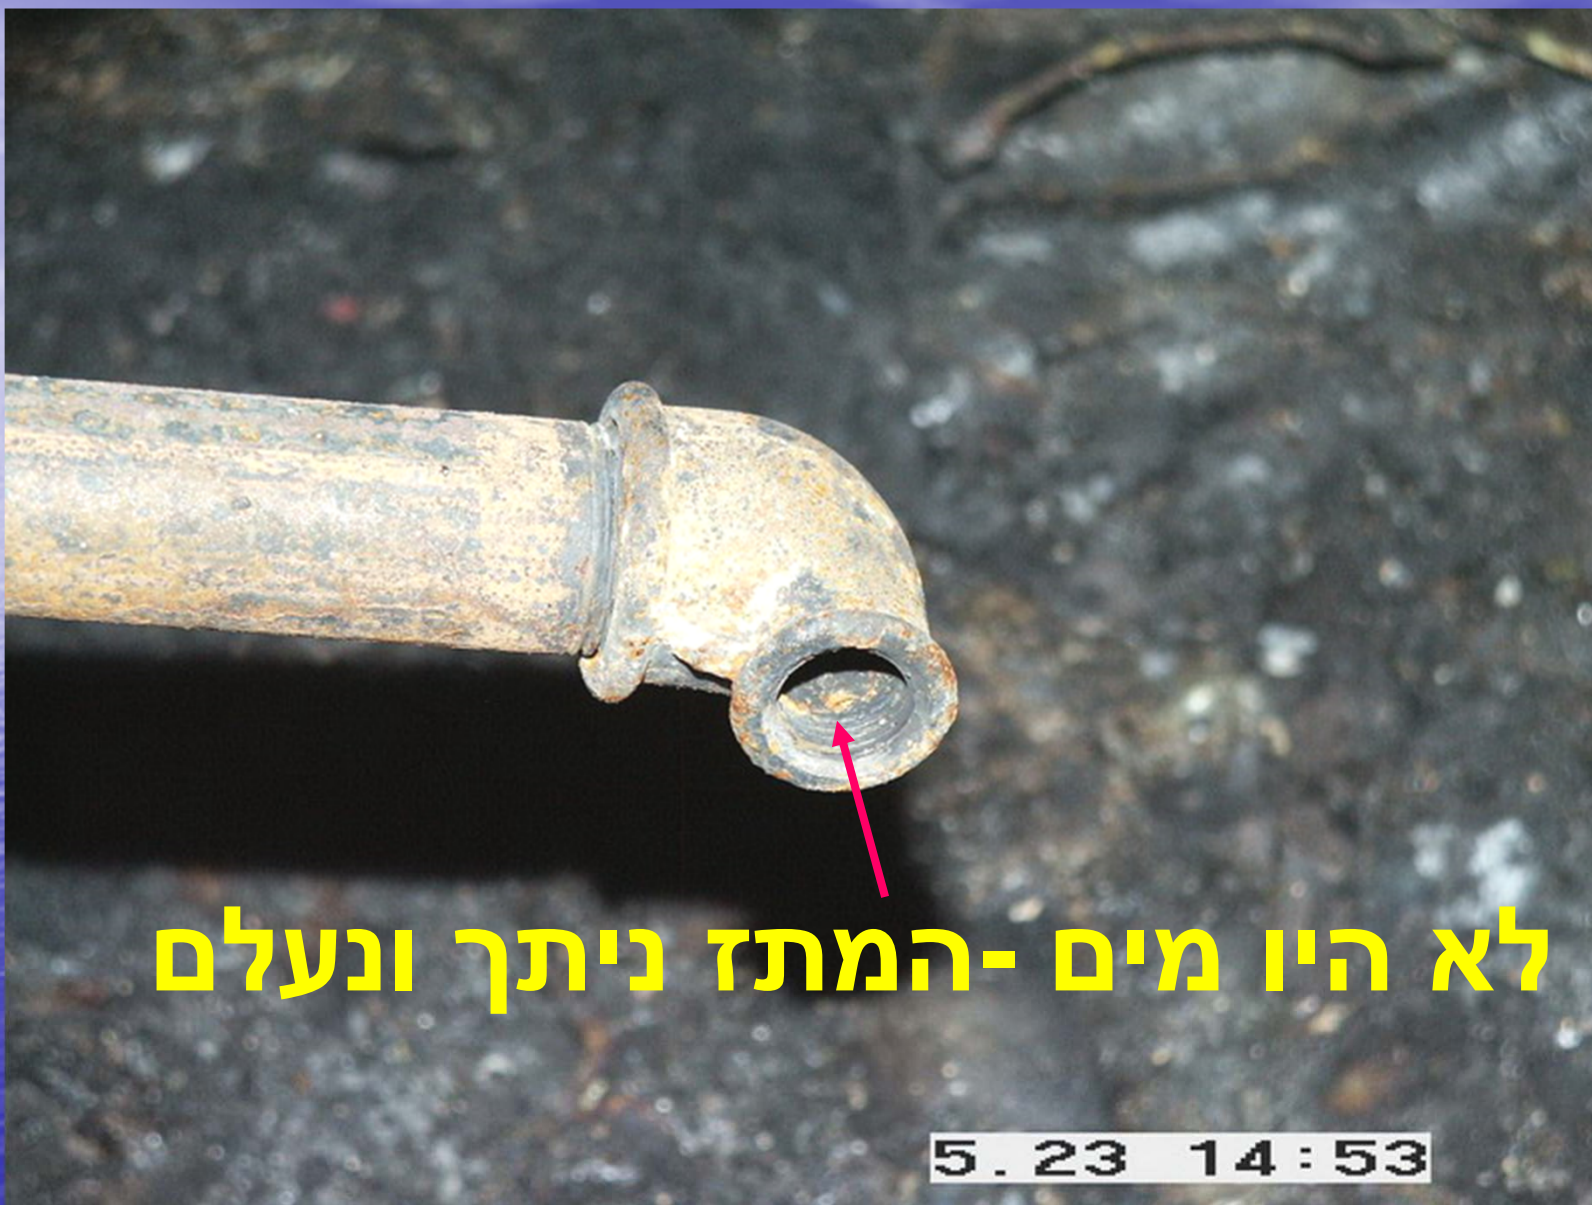
לא היו מים - המתז ניתך ונעלים

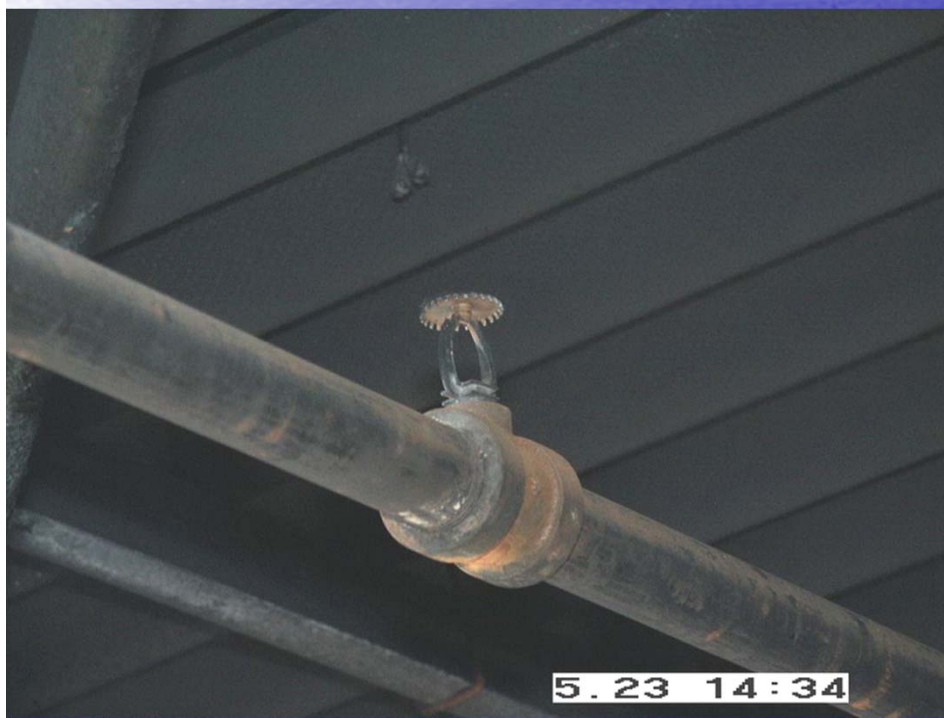
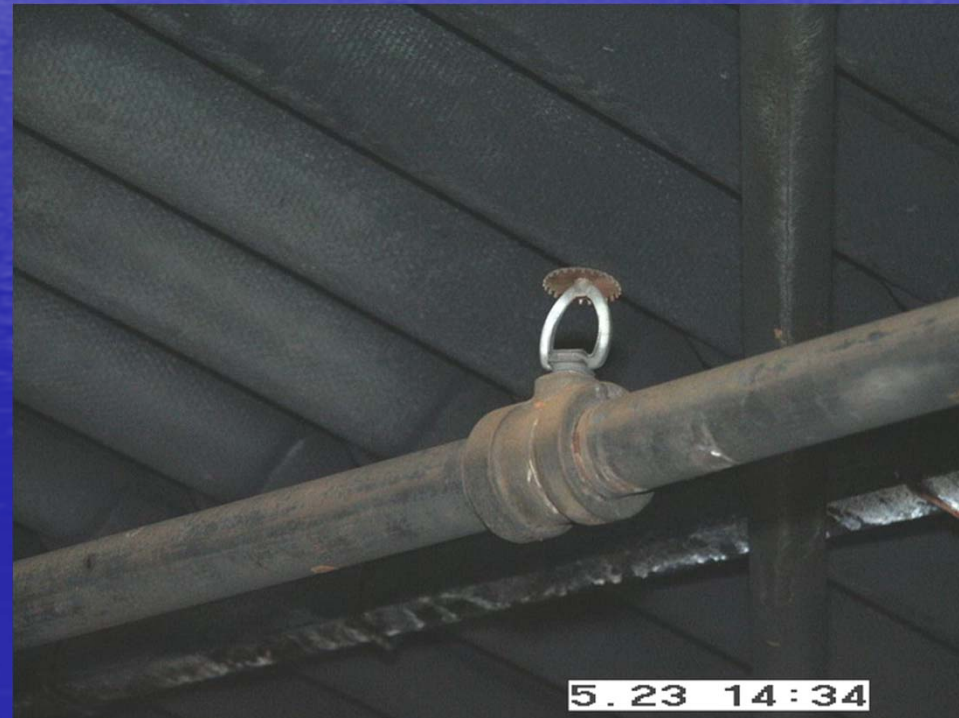
המתז בתקרה שהצילו את המפעל

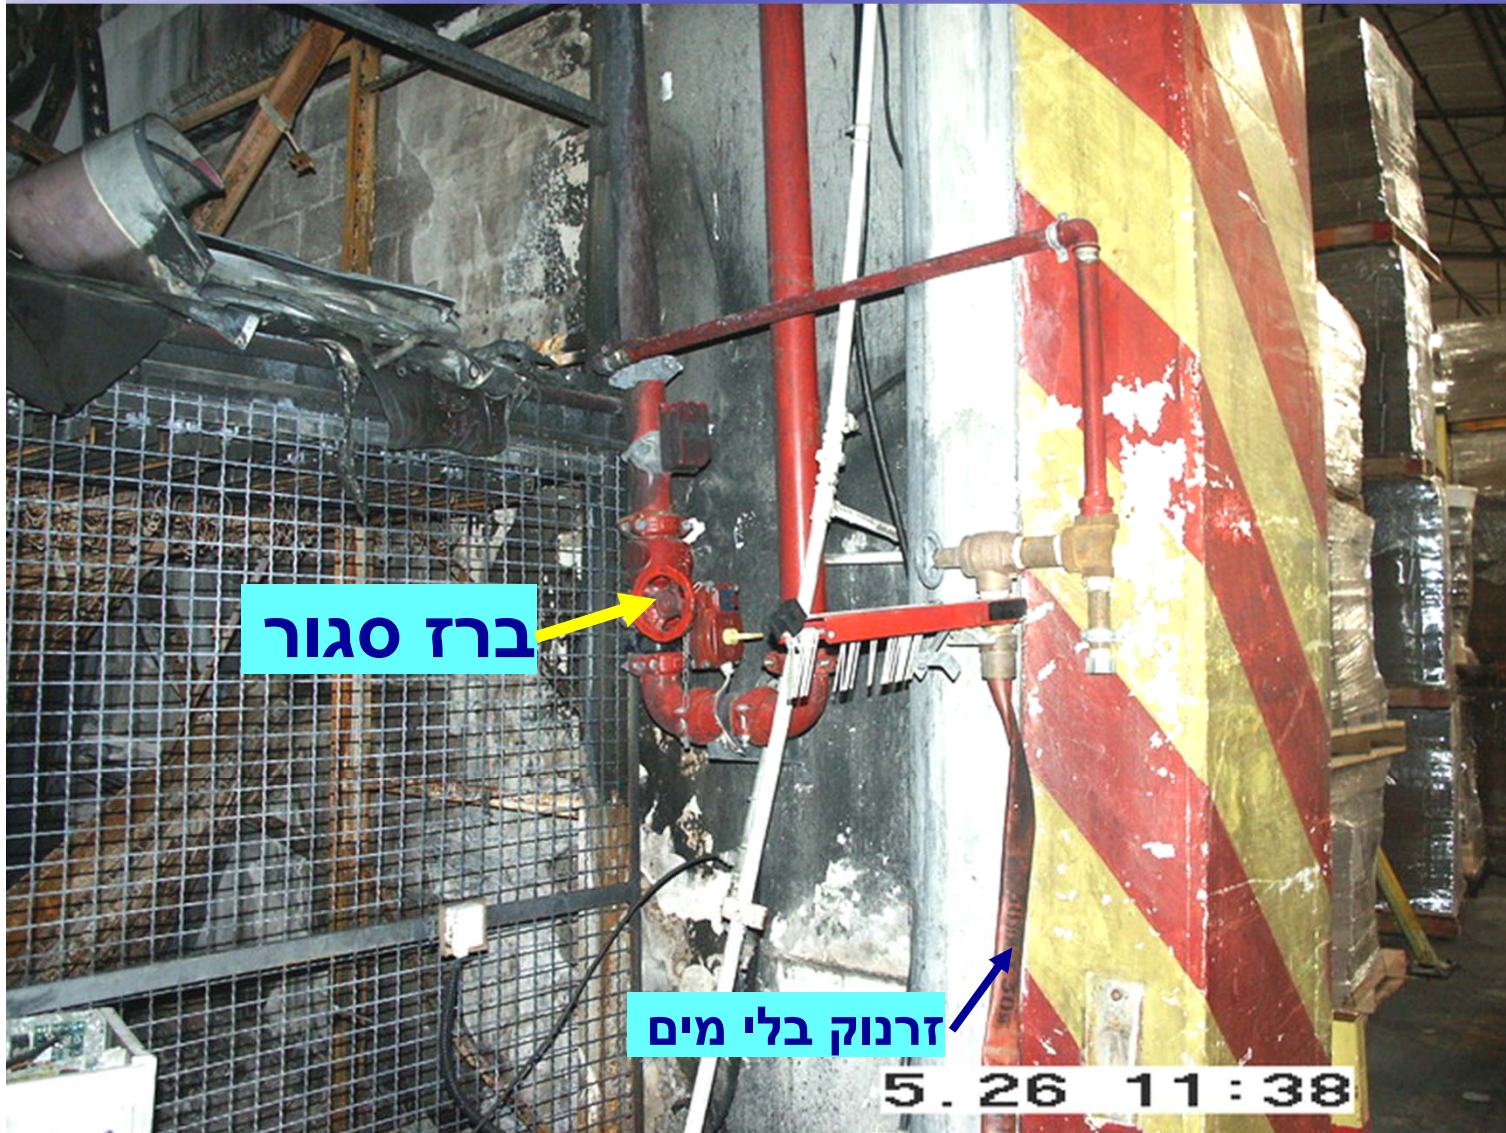
עשו שינוי ושכחו לפתוח את הברז,

למצב הברז הייתה אמורה להיות התראה, אך לא הייתה.

מי שהיה
אמור לבדוק
את הברז לא
ידע על
קיומו.

כאשר באו
להפעיל את
הזרנוק, לא
היה מים.

לא הבחינו
שהברז
סגור

1. השריפה פרצה בנוכחות מלאה של העובדים.
2. הסיפור של "מה אני צריך מתזים, יש לי נוכחות עובדים 24 שעות ביממה" – חסר אחיזה במציאות בפרט במחסנים.
3. המתזים, היכן שפעלו, הצילו את המפעל מקטסטרופה.
4. זה לא מובן מאליו! אילו מאגרי המים היו בגודל רגיל, המתזים היו נכשלים. בין כה וכה זה היה על חוט השערה.
5. אסור (וזה גם בניגוד לתקן) להקים חדרים או אולמות שאין בהם מתזים בתוך מבנה מוגן! כיסוי חלקי הוא פוטנציאל לכשל.

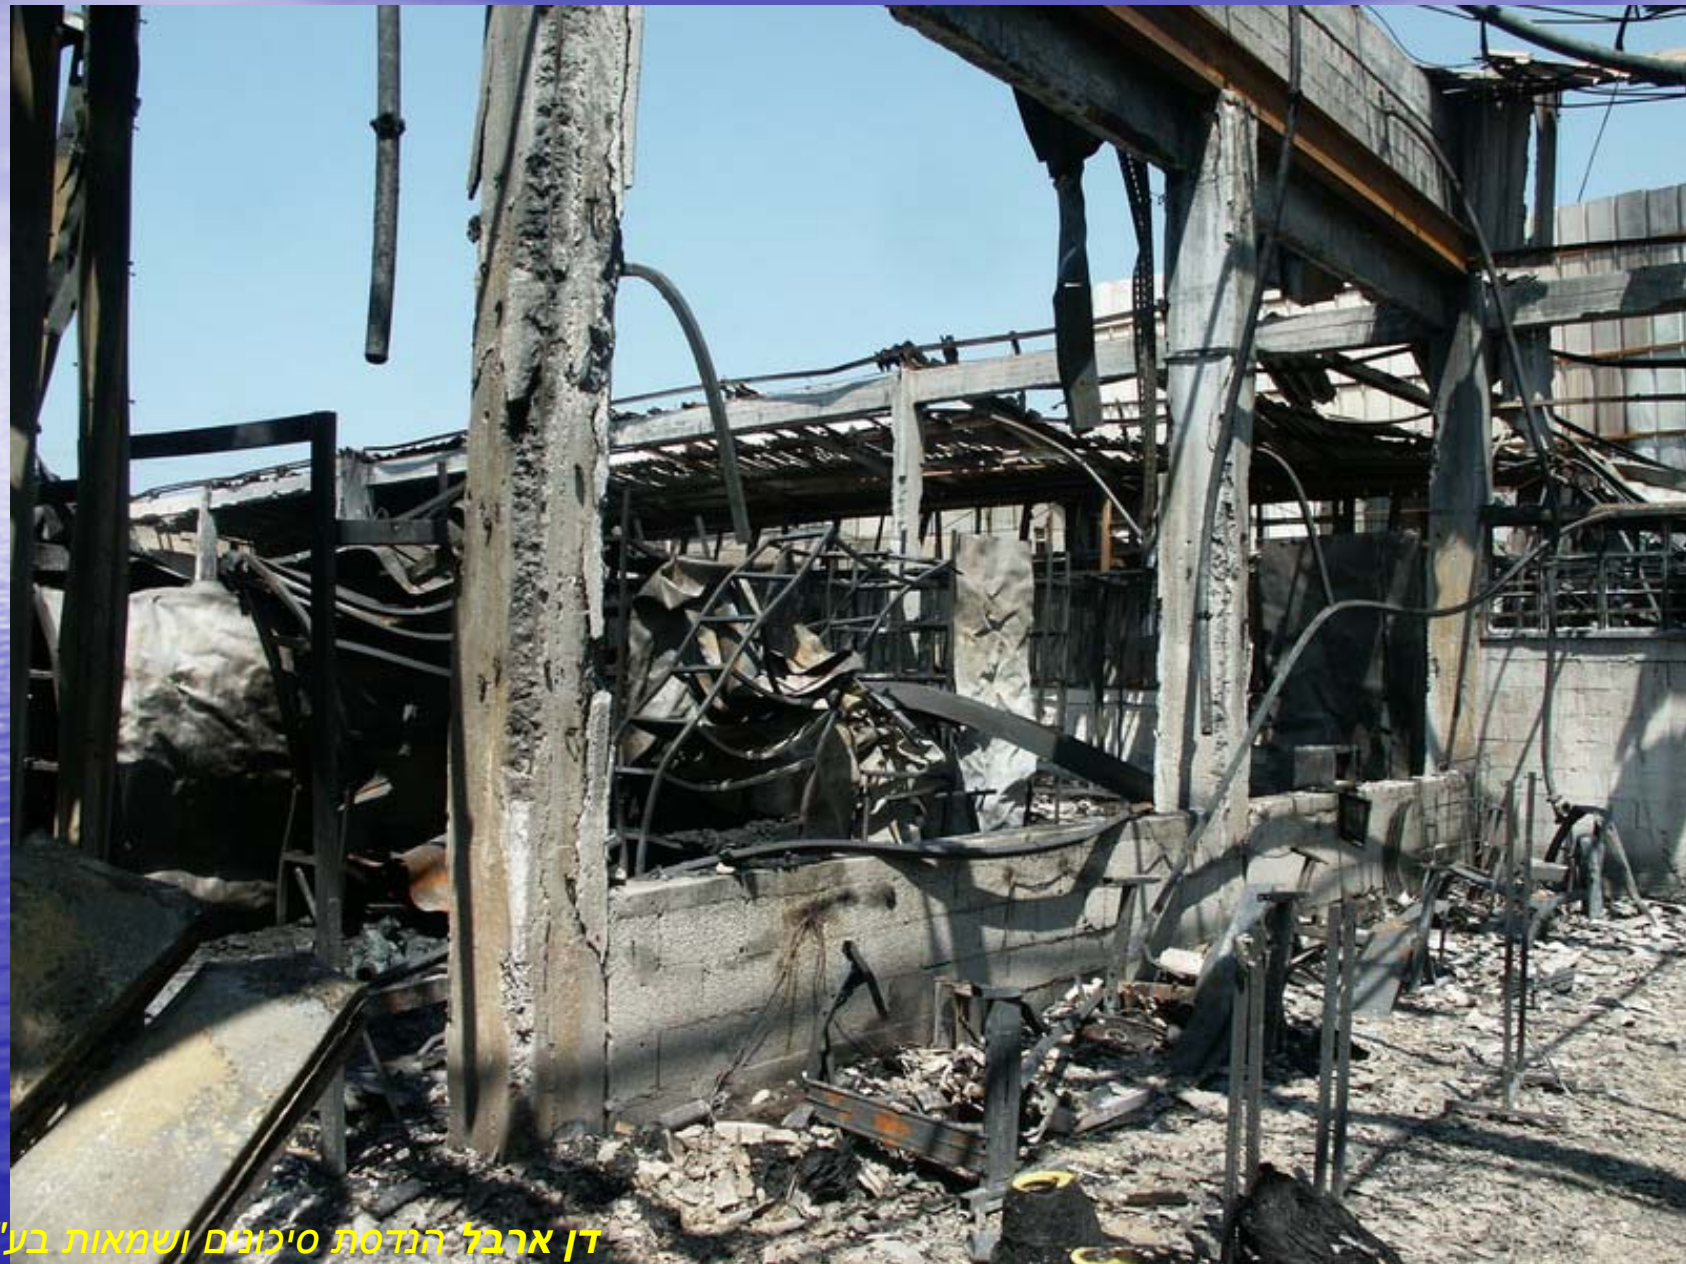
אירוע שריפה באיזור תעשייה

כתוצאה מברז סגור באחד העסקים,
נשרפו 3 עסקים שמערכת המתזים
ניזונה מאותו ברז.

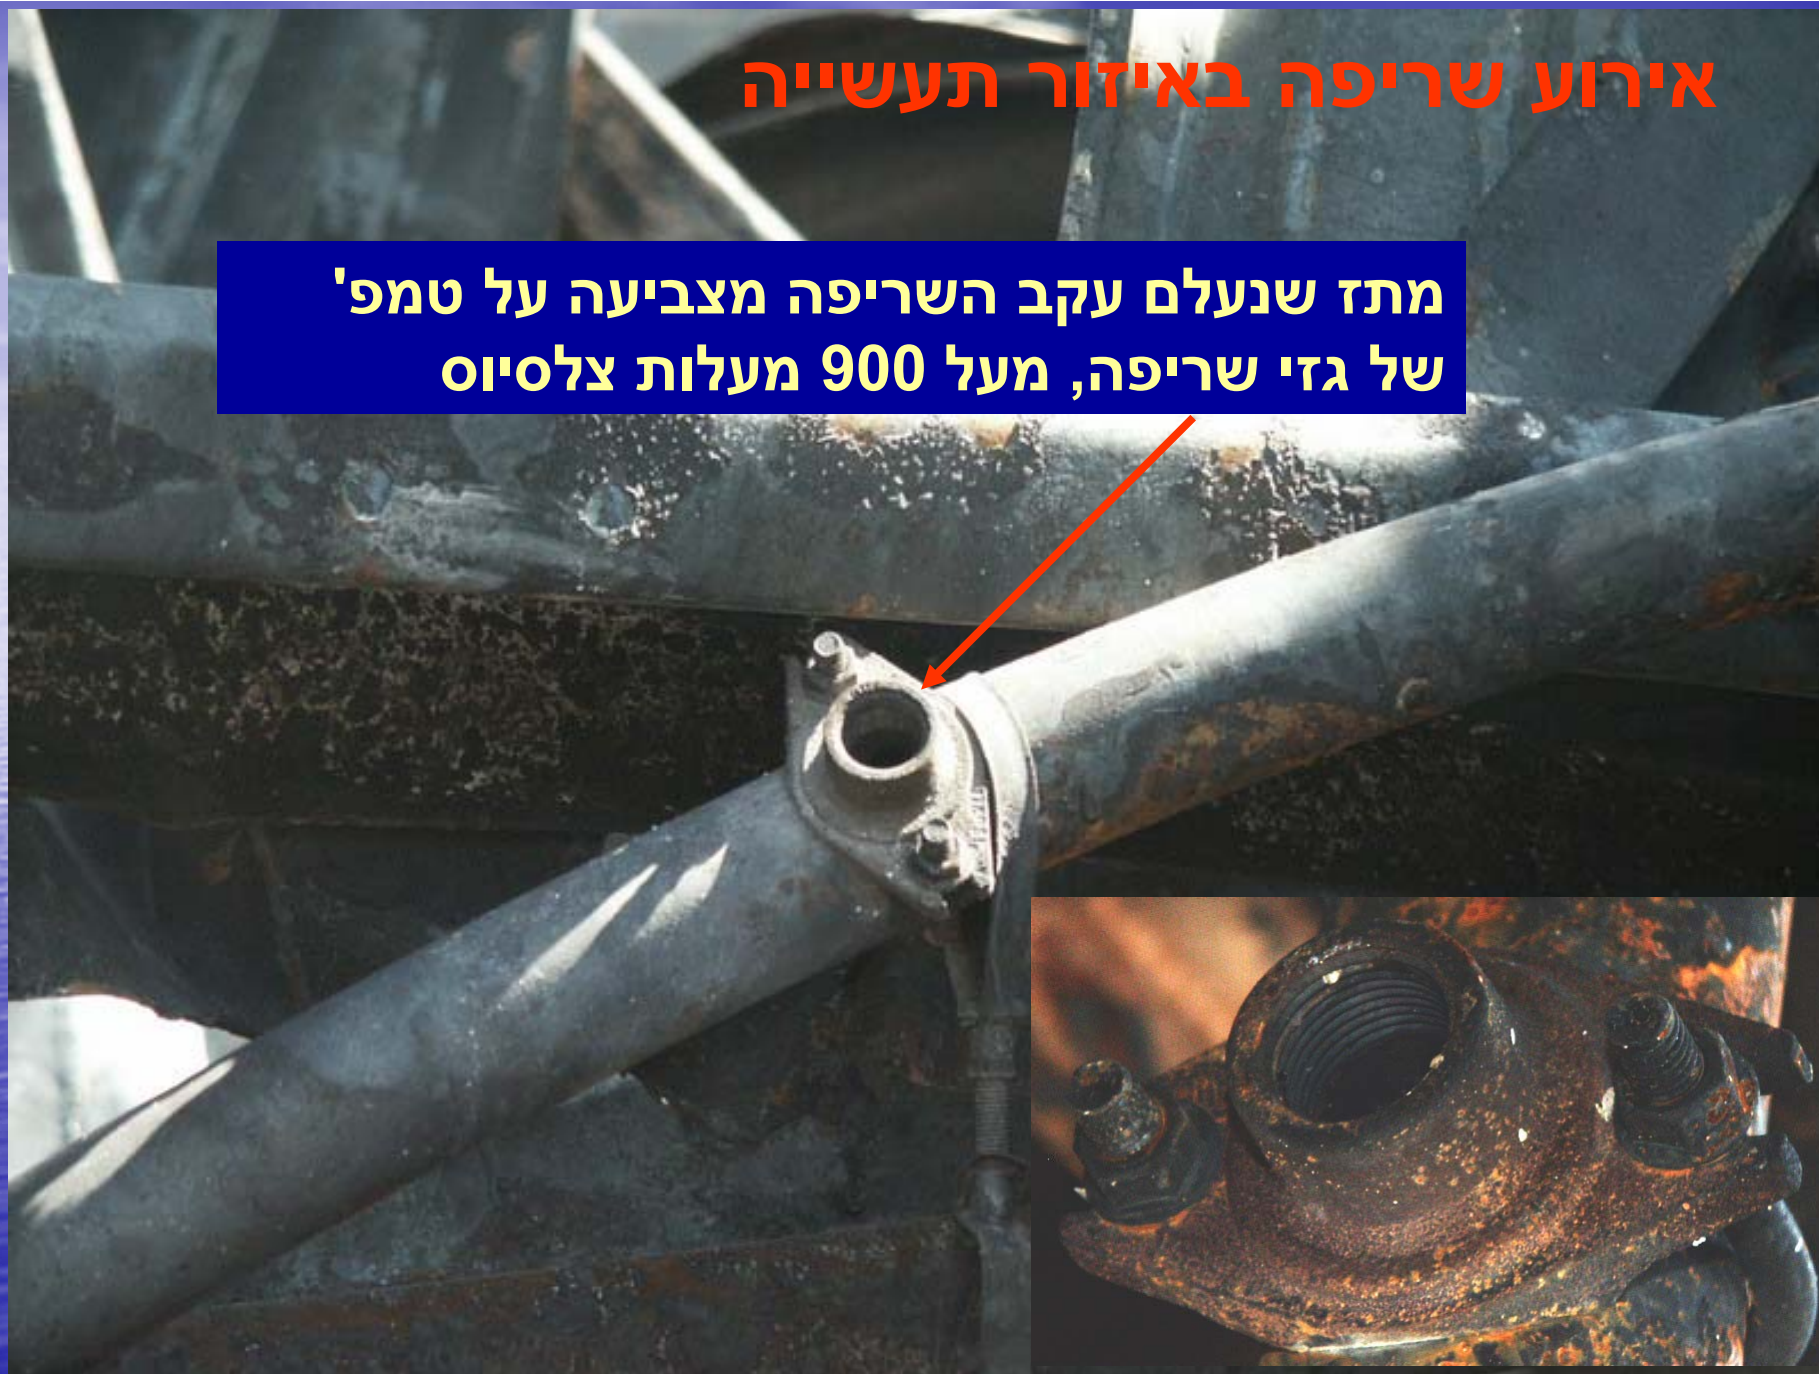
אירוע שריפה באיזור תעשייה

מתז שנעלם עקב השריפה מצביעה על טמפי'
של גזי שריפה, מעל 900 מעלות צלסיוס

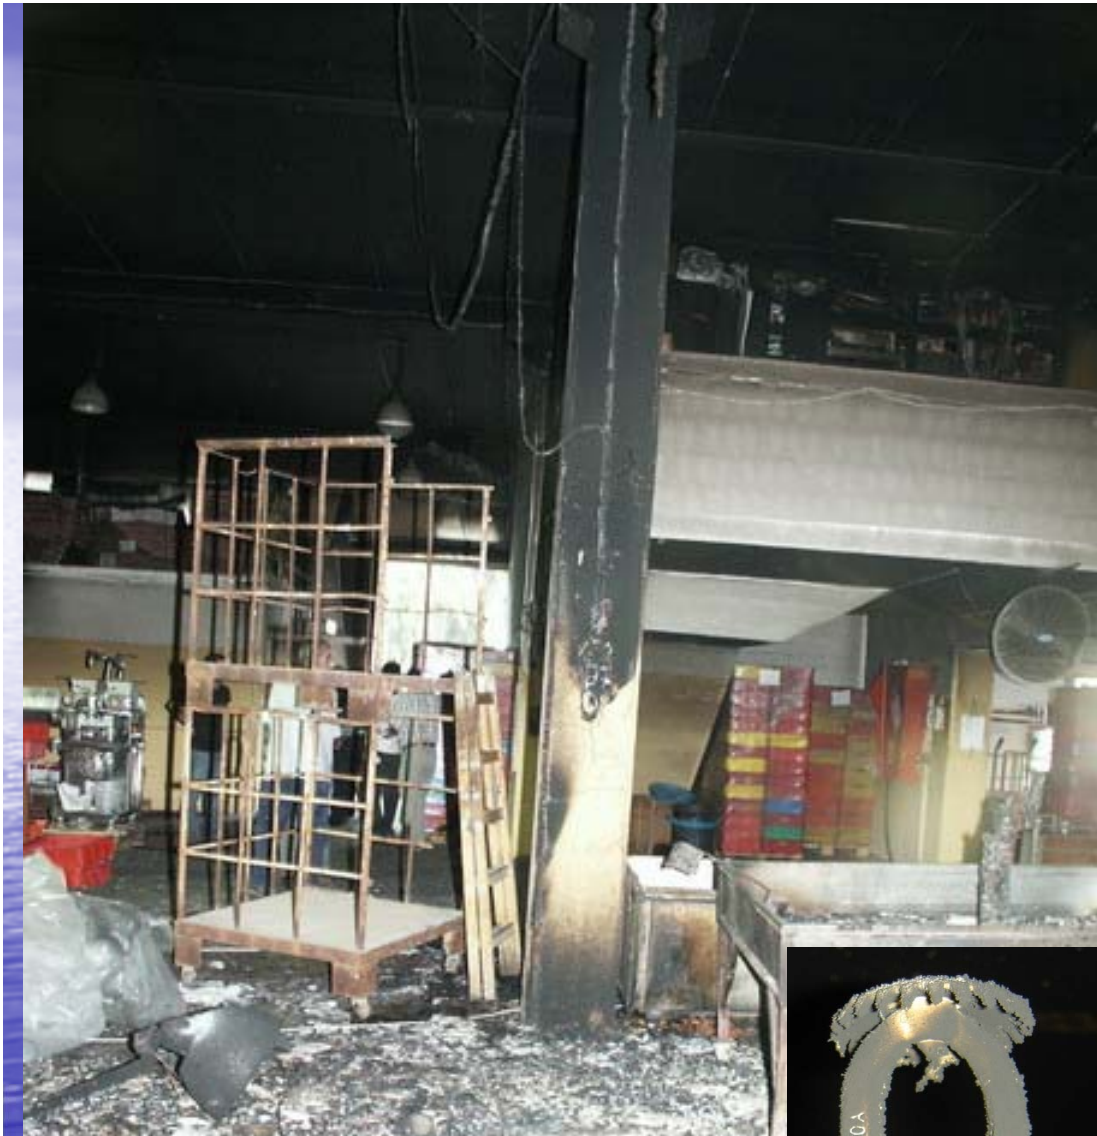
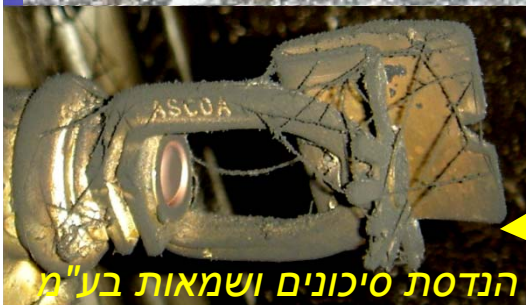
הצתה במאפייה:

השריפה בערה במשך שעות רבות עד שדעכה מעצמה. איש לא הבחין באירוע. העובדים הגיעו ביום ראשון בבוקר. וחשכו עיניהם תרתי משמע.

ברז קו הזנה
העירוני היה סגור.

כמעט כל המתזים
הופעלו
