# תצפית על כשלים

שימוש במחברים לא  
תקניים בצנרת מתזים

דן ארבל הנדסת סיכונים ושמאות בע"מ

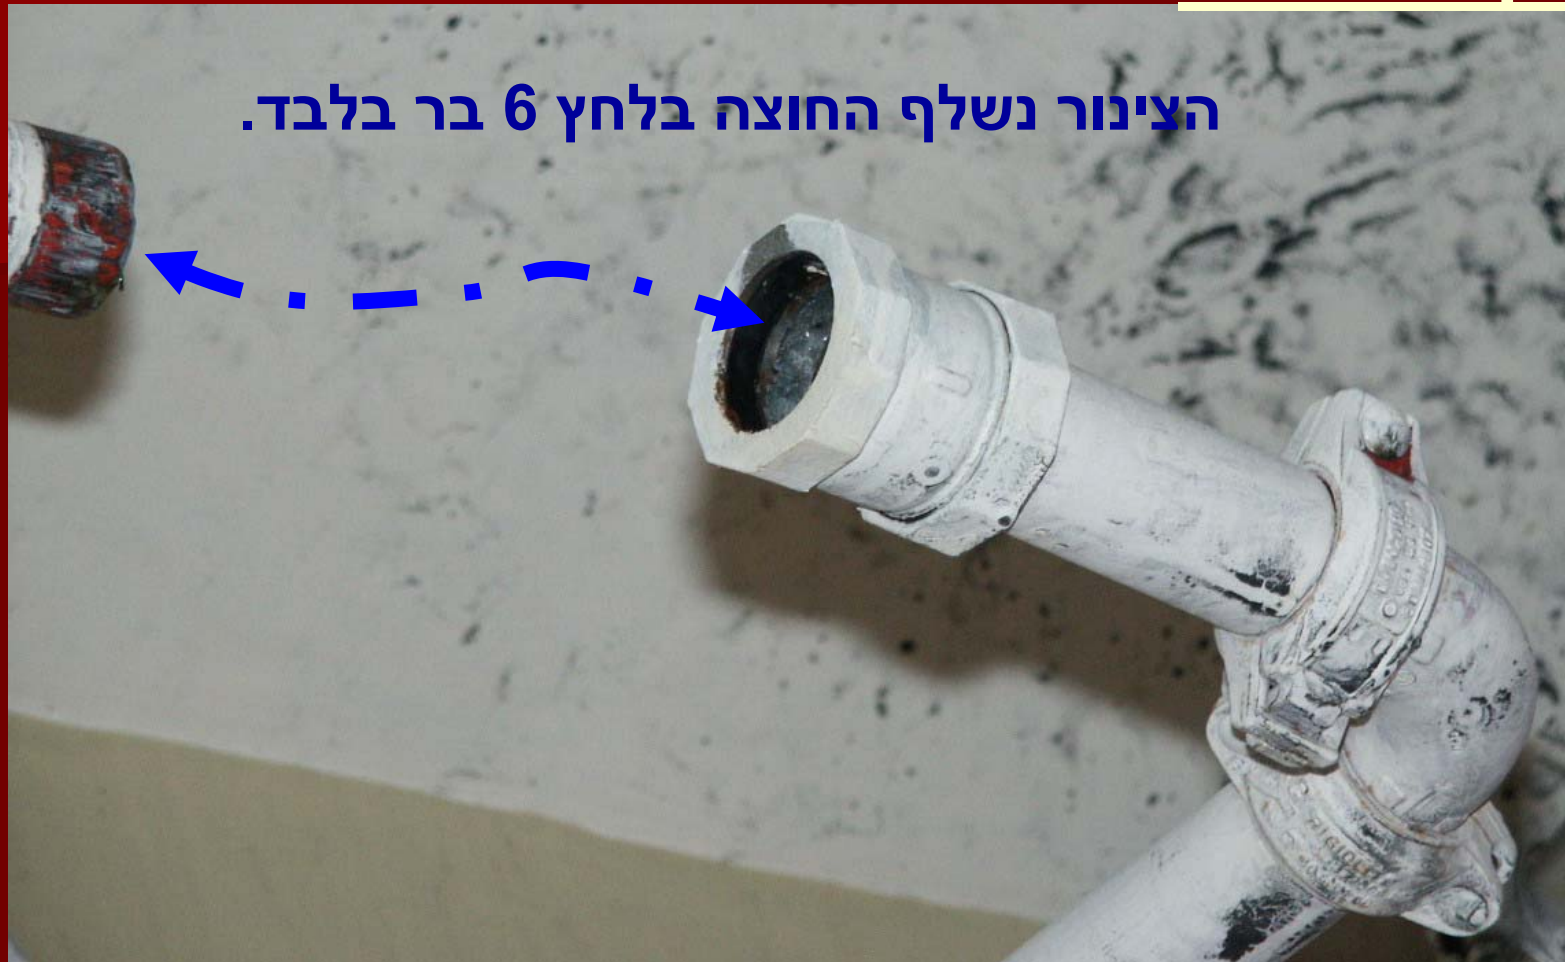
## מקרה מס' 1

הצינור נשלף החוצה בלחץ 6 בר בלבד.

מחבר לחץ אסור על פי התקן. לא אובחן ע"י קבלן האחזקה.

1. בשלשת המקרים הותקן מחבר לחץ שאינו תיקני.
2. הקבלן הסתבך בתכנון העבודה והחליט לעשות קיצור דרך.
3. במשך שנים של בדיקות אחזקה, המחבר הזה לא זוהה.
4. יש לקחת בחשבון שקבלני אחזקה, בודקים רק את תחנת ההתראה (מגוף ראשי, שסתום ראשי) ולא בודקים בשטח מצב צנרת ומתזים.
5. מקרה 1 ו- 3 היו גלויים וניתן היה לזהותם בקלות. מקרה 2 היה מעל תקרה מונמכת.
6. לפחות מחברים 1 ו- 2 היו מסוגלים לעמוד בבדיקת לחץ של 14 בר כנדרש בתקן, אבל לאחר שנים להיכשל ב- 5-6 בר בלבד.

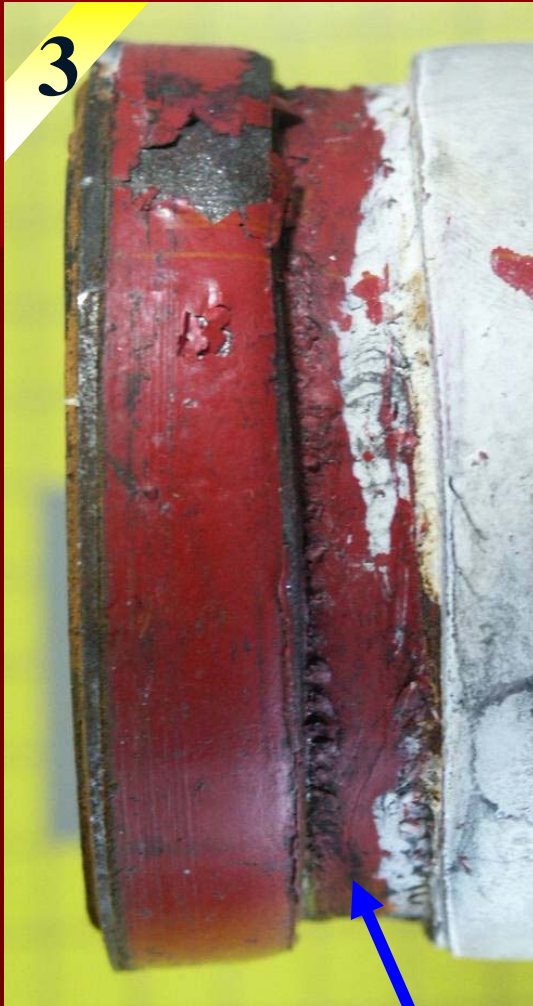
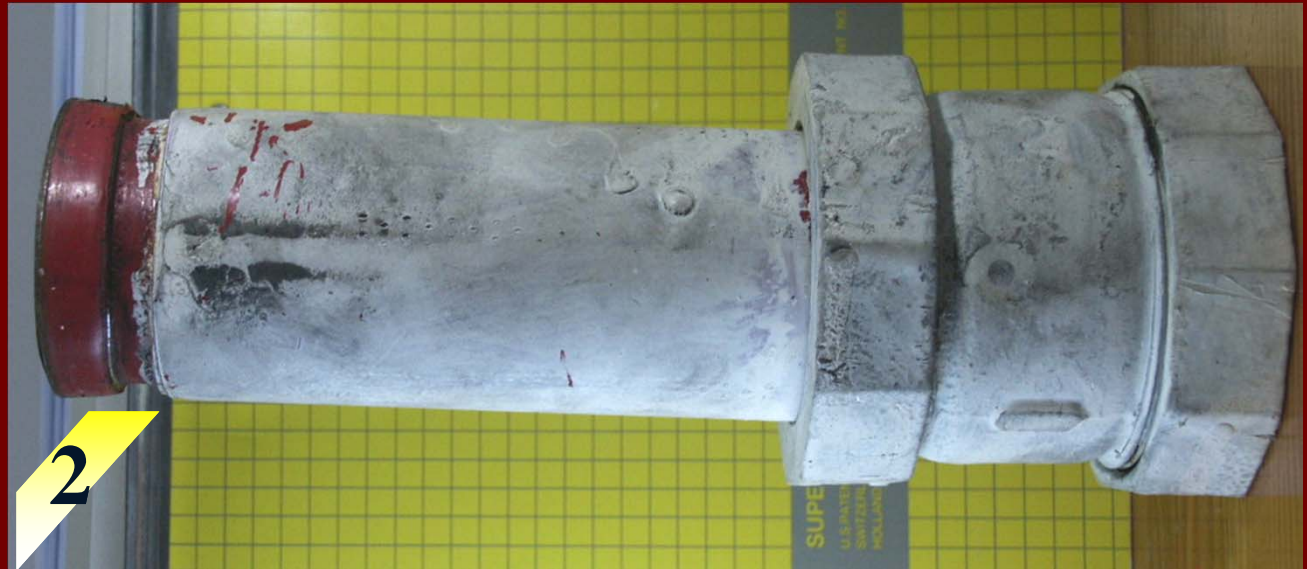
# מקרה מס' 1

מחבר לחץ אסור על פי התקן. לא אובחן ע"י קבלן  
האחזקה.

ללא קשר עם המחבר הזה, החריץ שנראה לעיל,  
עקום ועמוק מדי.

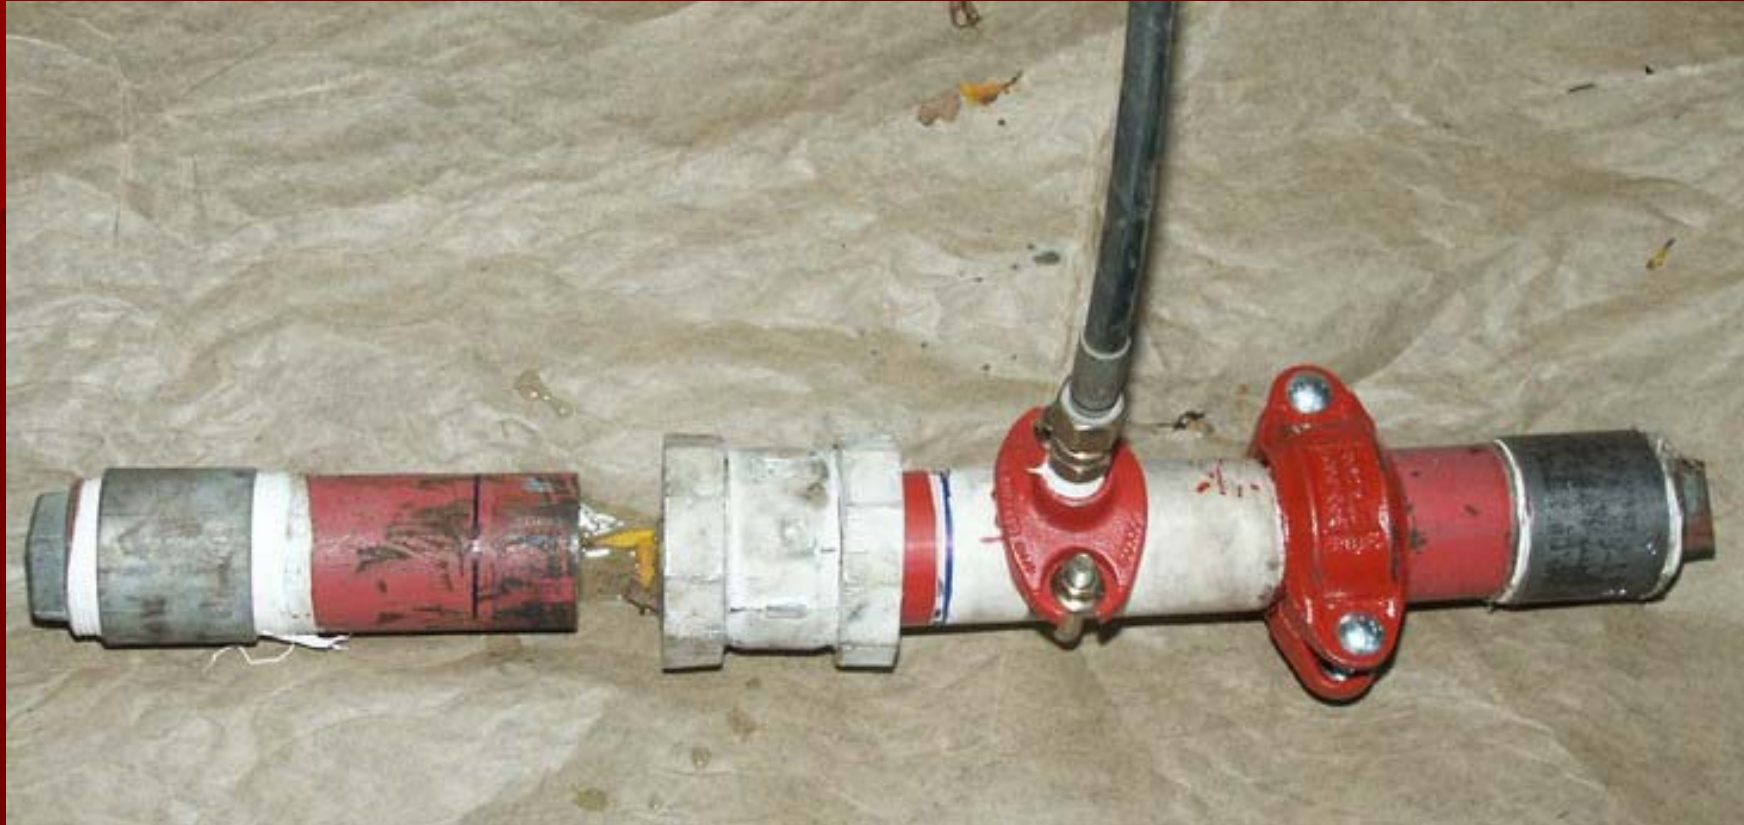
## מקרה מס' 1

מבחן לחץ על המחבר. הוא פרץ במערכת בלחץ של 6 בר.  
לאחר שהורכב מחדש, נפרד ב- 14 בר.

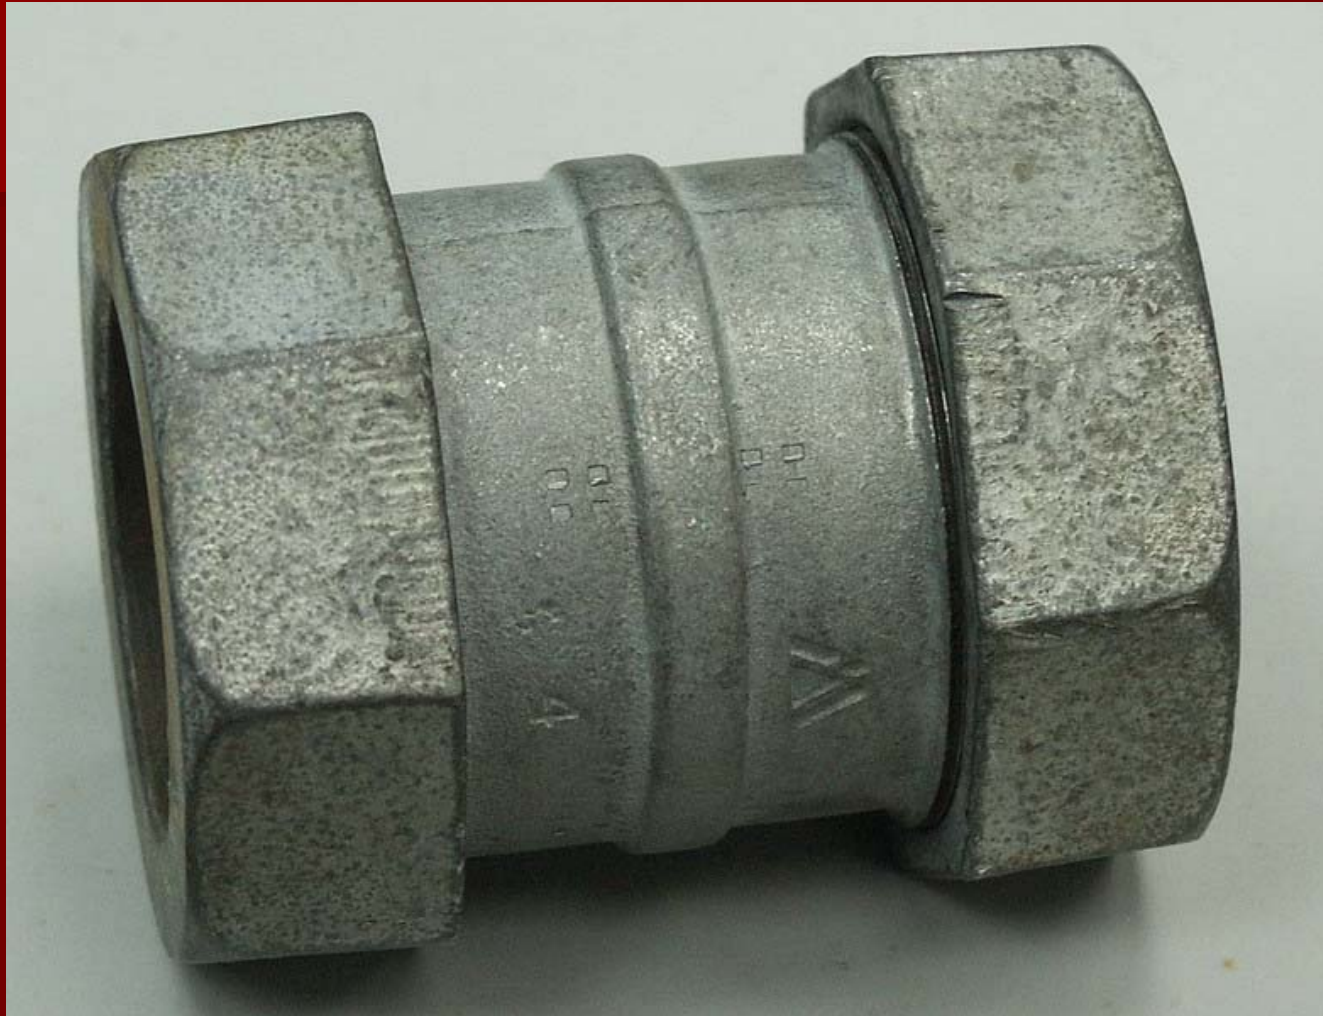
## מקרה מס' 2

מחבר לחץ  
אחר, כשל  
במערכת  
אחרת.

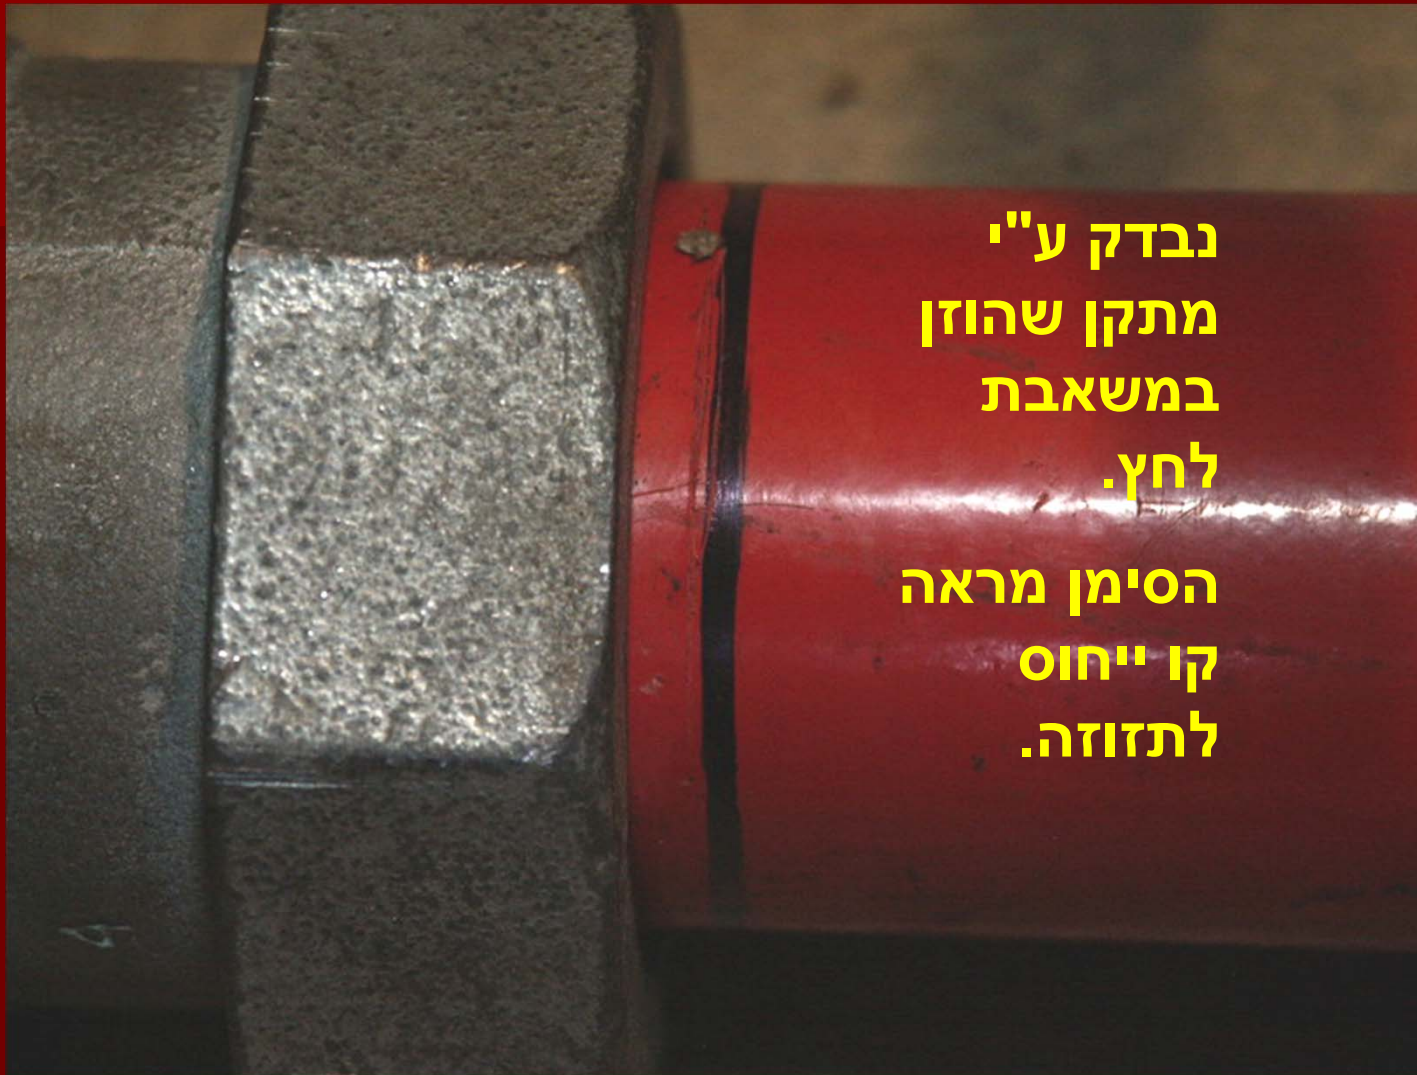
## מקרה מס' 2

נבדק ע"י  
מתקן שהוזן  
במשאבת  
לחץ.  
הסימן מראה  
קו ייחוס  
לתזוזה.

מחבר לחץ אסור על פי התקן. לא אובחן ע"י קבלן האחזקה.

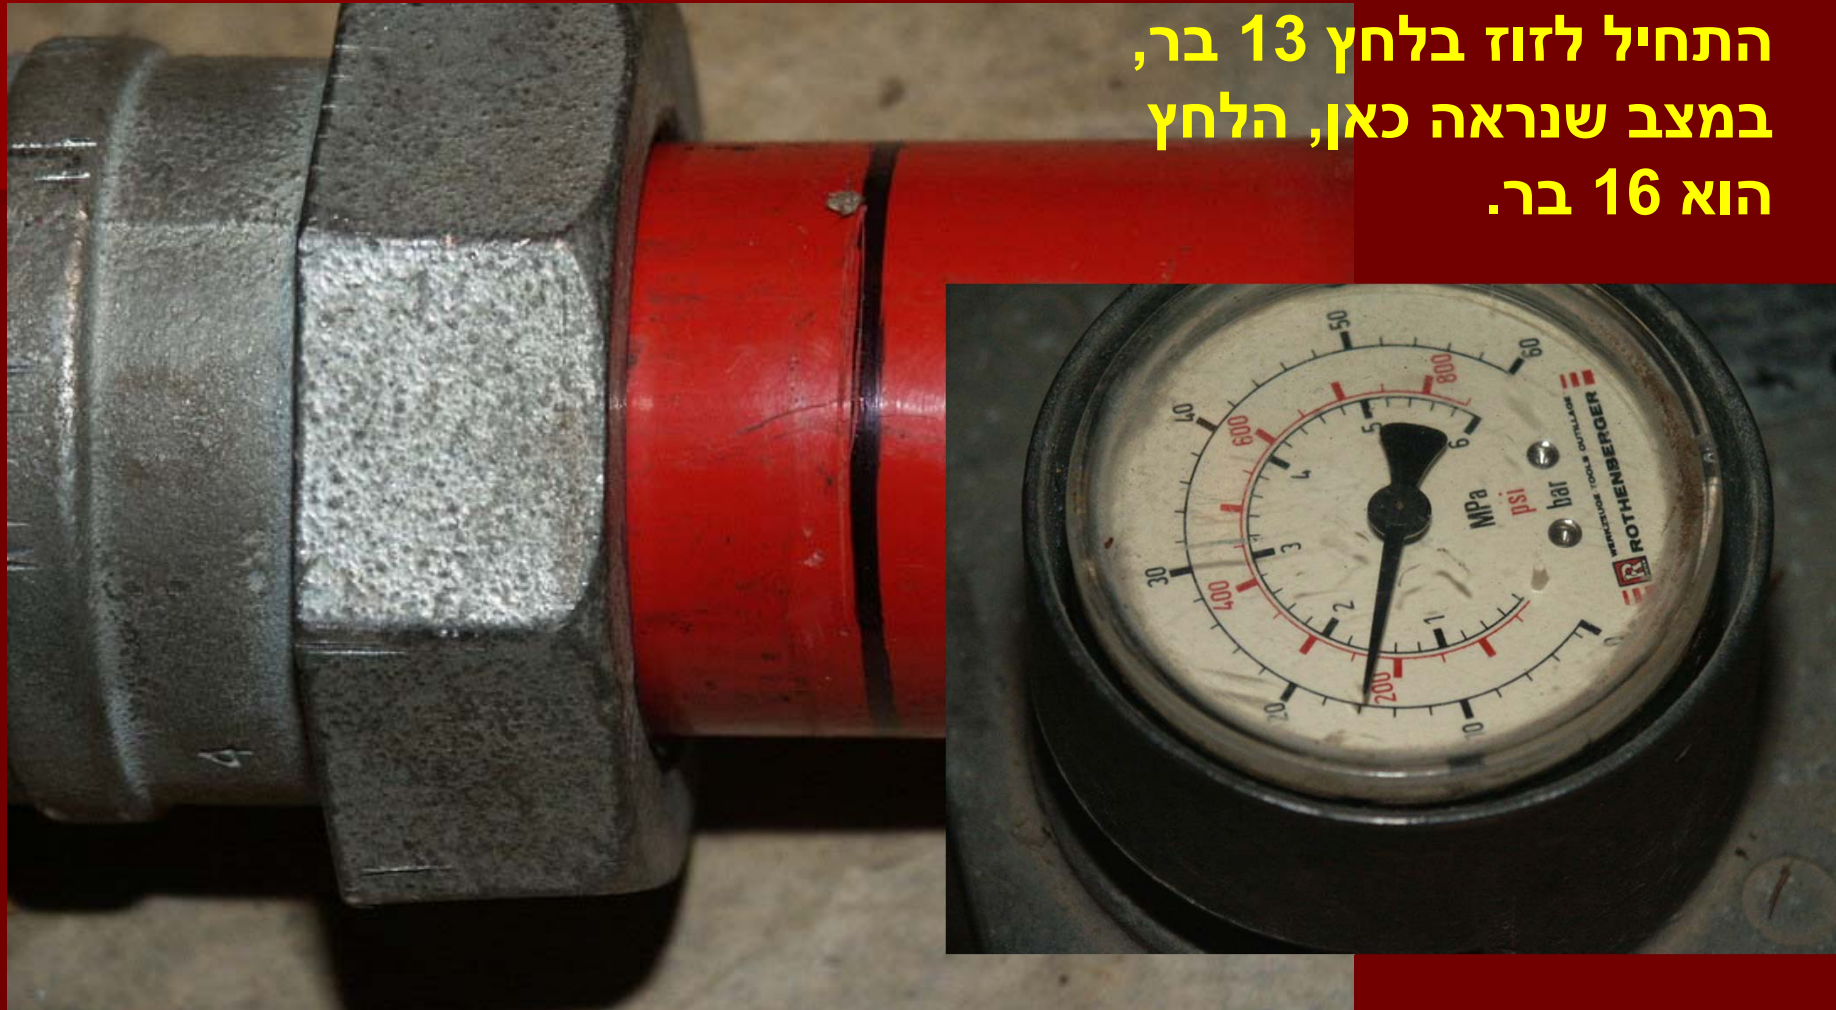
## מקרה מס' 2

התחיל לזוז בלחץ 13 בר,  
במצב שנראה כאן, הלחץ  
הוא 16 בר.

מחבר לחץ אסור על פי התקן. לא אובחן ע"י קבלן האחזקה.

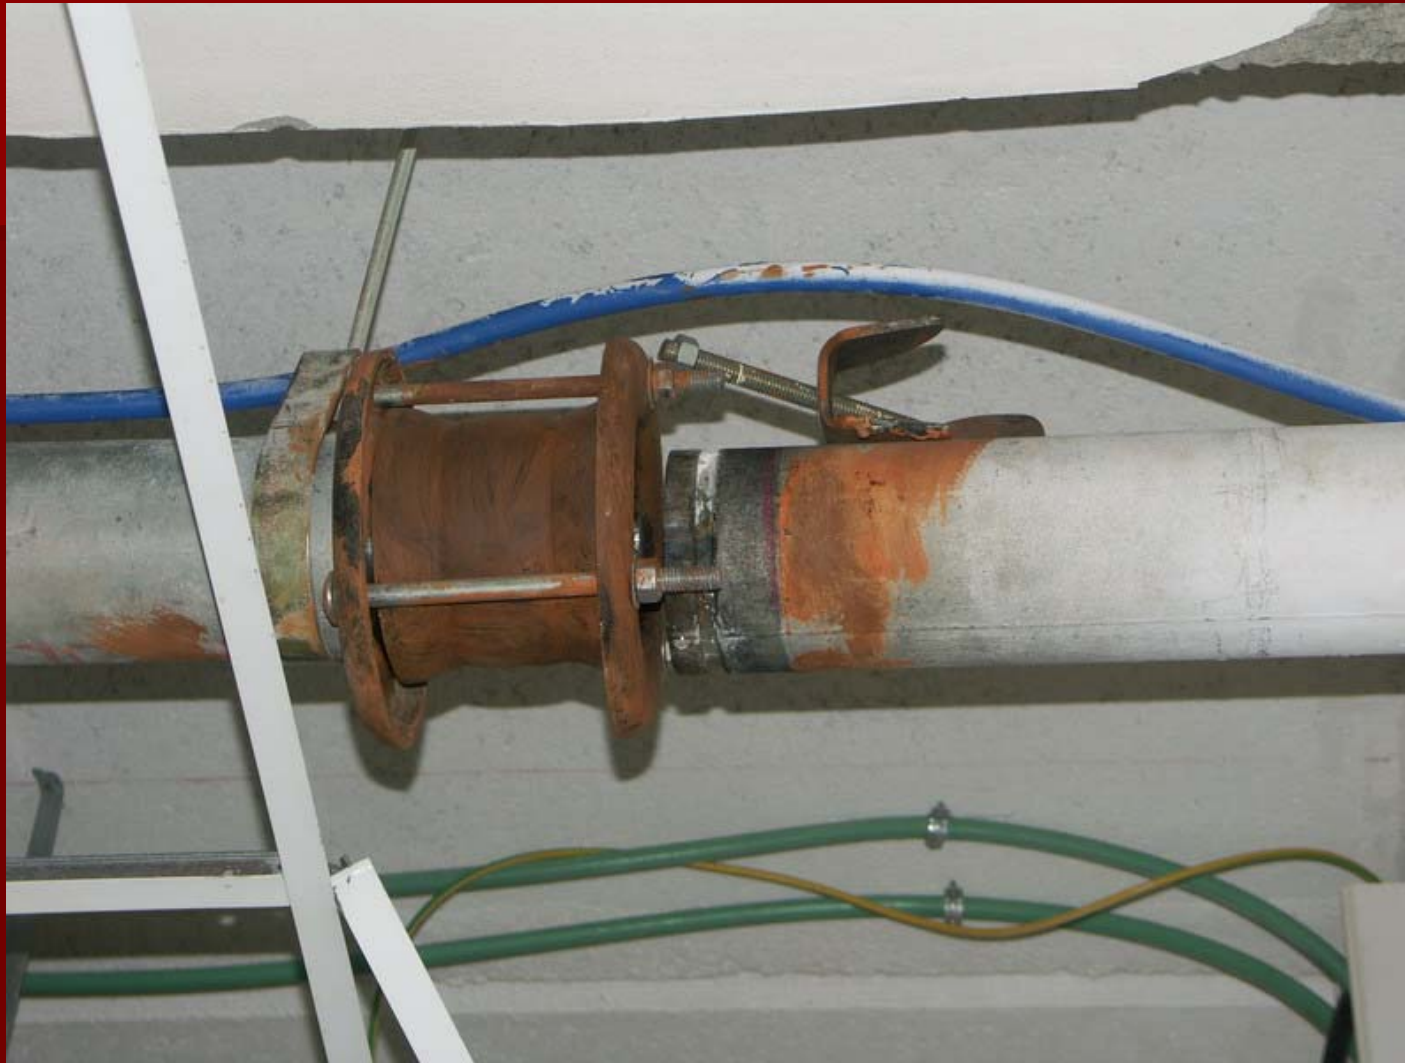
## מקרה מס' 3

מחבר גמיש.  
מה שמחזיק  
את הצינורות  
זה מול זה  
הוא מוט  
שבין שתי  
אוזניים,  
אחת  
מרותכת  
לצד אחד  
והשנייה לצד  
שני.

1. הקבלן שבצע את ההתקנה התרשל בכך שלא עשה שימוש במחבר תיקני,
2. על הצינורות נעשתה הכנה לחיבור באמצעות מחבר תיקני, אבל הקבלן הסתבך בתכנון העבודה והחליט לעשות קיצור דרך.
3. נעשה שימוש במחבר דרסר ללא עיגון דו-צדדי כמתחייב משימוש במחבר מסוג זה,
4. בוצעו ריתוכים חלקיים ובאופן פגום.

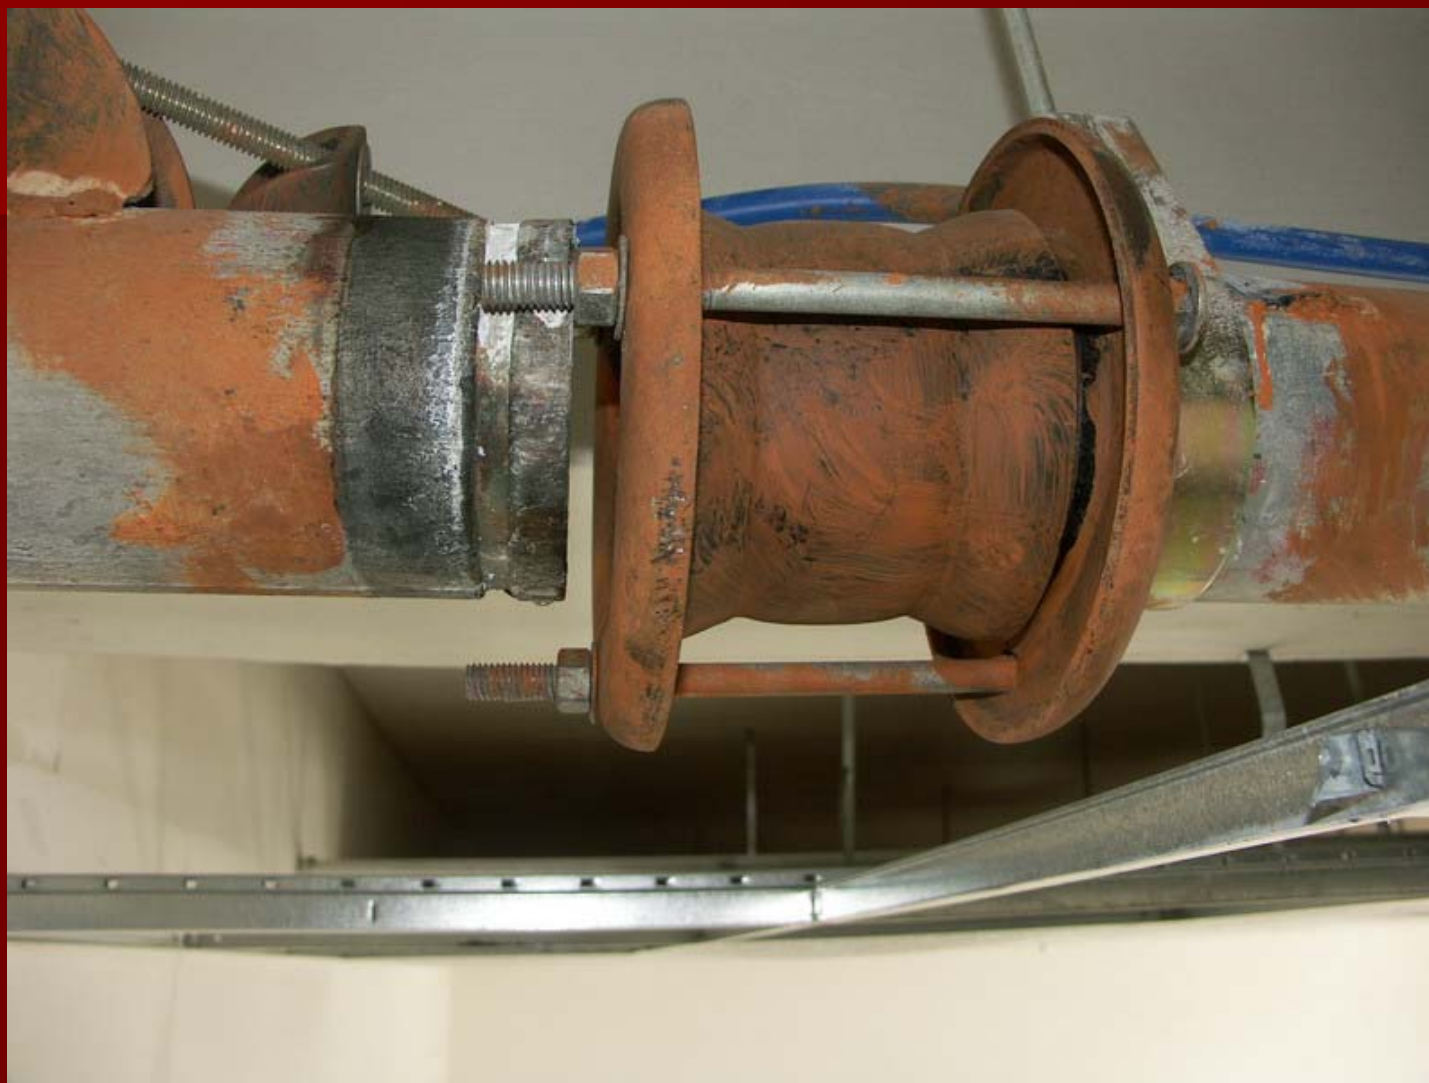
## מקרה מס' 3

התקינו את  
המחבר הלא  
תיקני הזה  
לאחר  
שבצעו הכנה  
של חריץ  
בצינור  
המיועד  
למחבר  
מהיר.

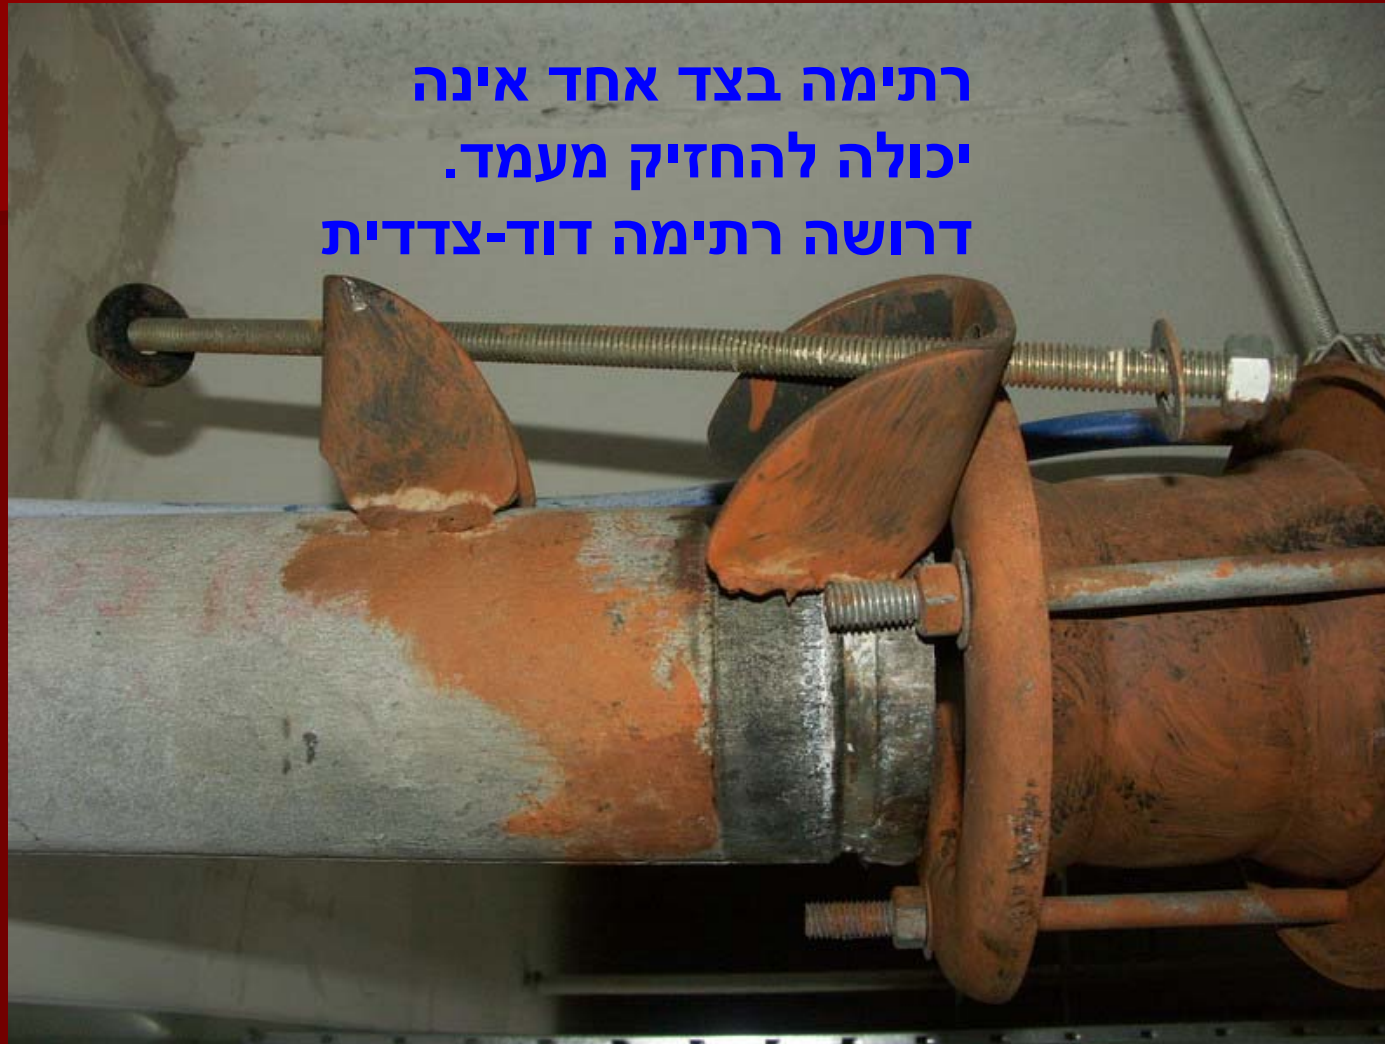
## מקרה מס' 3

רתימה בצד אחד אינה יכולה להחזיק מעמד. דרושה רתימה דוד-צדדית

האוזן שנקרעה הייתה מותקנת על הקטע הימני של הצינור הנראה בתמונה הבאה. נא לשים לב לעיגון חד צדדי.
