הכשל הגדול של המגוף הסגור
במערכת מתזים

דן ארבל הנדסת סיכונים ושמאות בע"מ

רוב הכשלים של מערכות מתזים מיוחסים למגופים סגורים

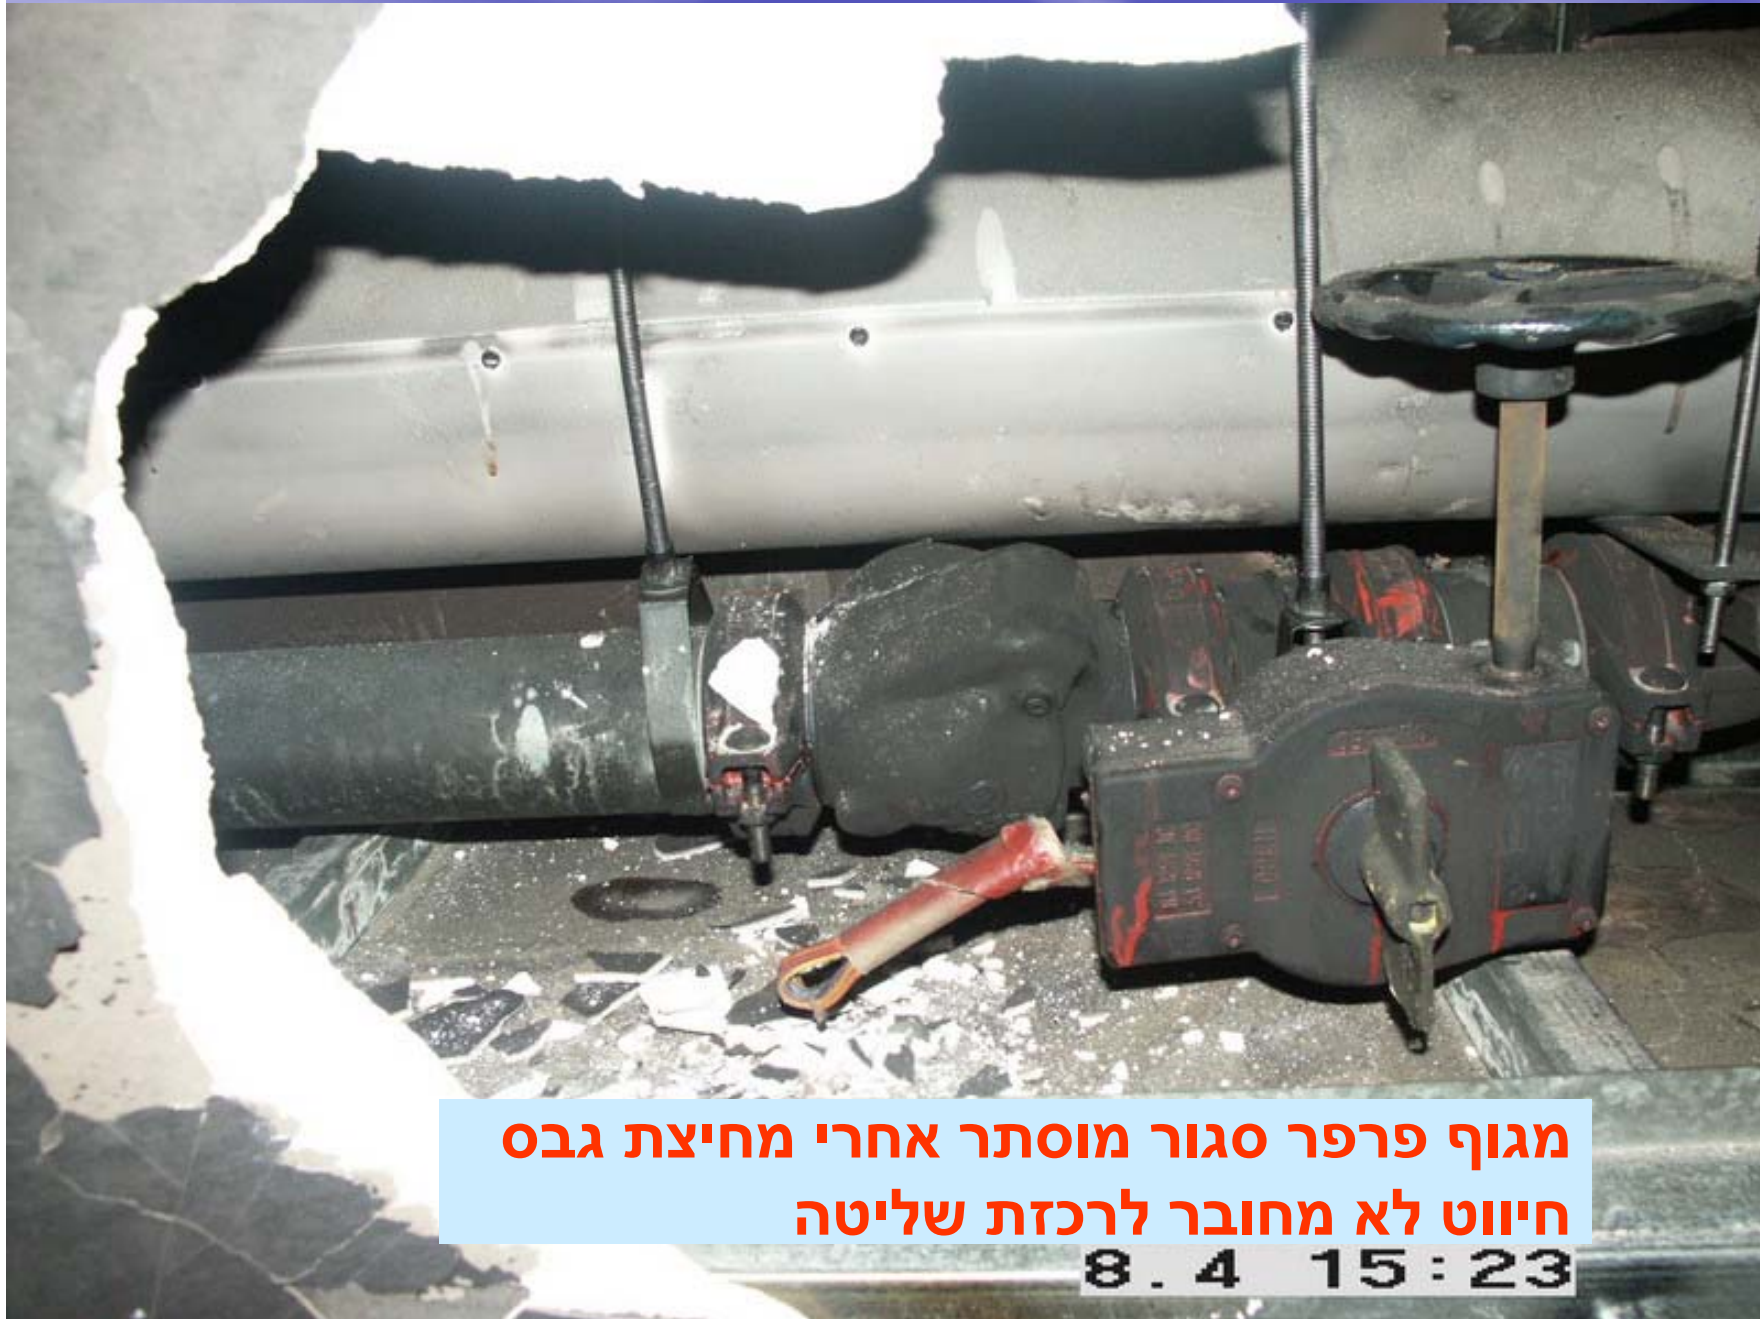
אירוע שריפה בחנות בתוך קניון

מגוף פרפר סגור מוסתר אחרי מחיצת גבס
חיווט לא מחובר לרכזת שליטה

1. לקניון יש יועץ בטיחות.
2. לקניון יש מתכנן מתזים שסימן בתוכנית מגופים עבור החנויות.
3. החנות שכרה קבלן שיבצע תכנון /ביצוע ויתחבר למערכת בקניון.
4. המעבדה המוסמכת אשרה התקנות באופן פרוגרסיבי בקניון ובחנויות.
5. המעבדה המוסמכת אשרה את התכנון וגם את הביצוע.
6. הקבלן אומר: אני מבצע מתזים – לא מבצע חיבורים. אחרי ההתקנה שלי סגרו את הקיר.
7. התקן מחייב שהיכן שיש רגש זרימה, יהיה ברז בדיקה.
8. היה רגש זרימה, לא היה ברז בדיקה, לפי בדיקת מעבדה לא היו מים בצינורות.

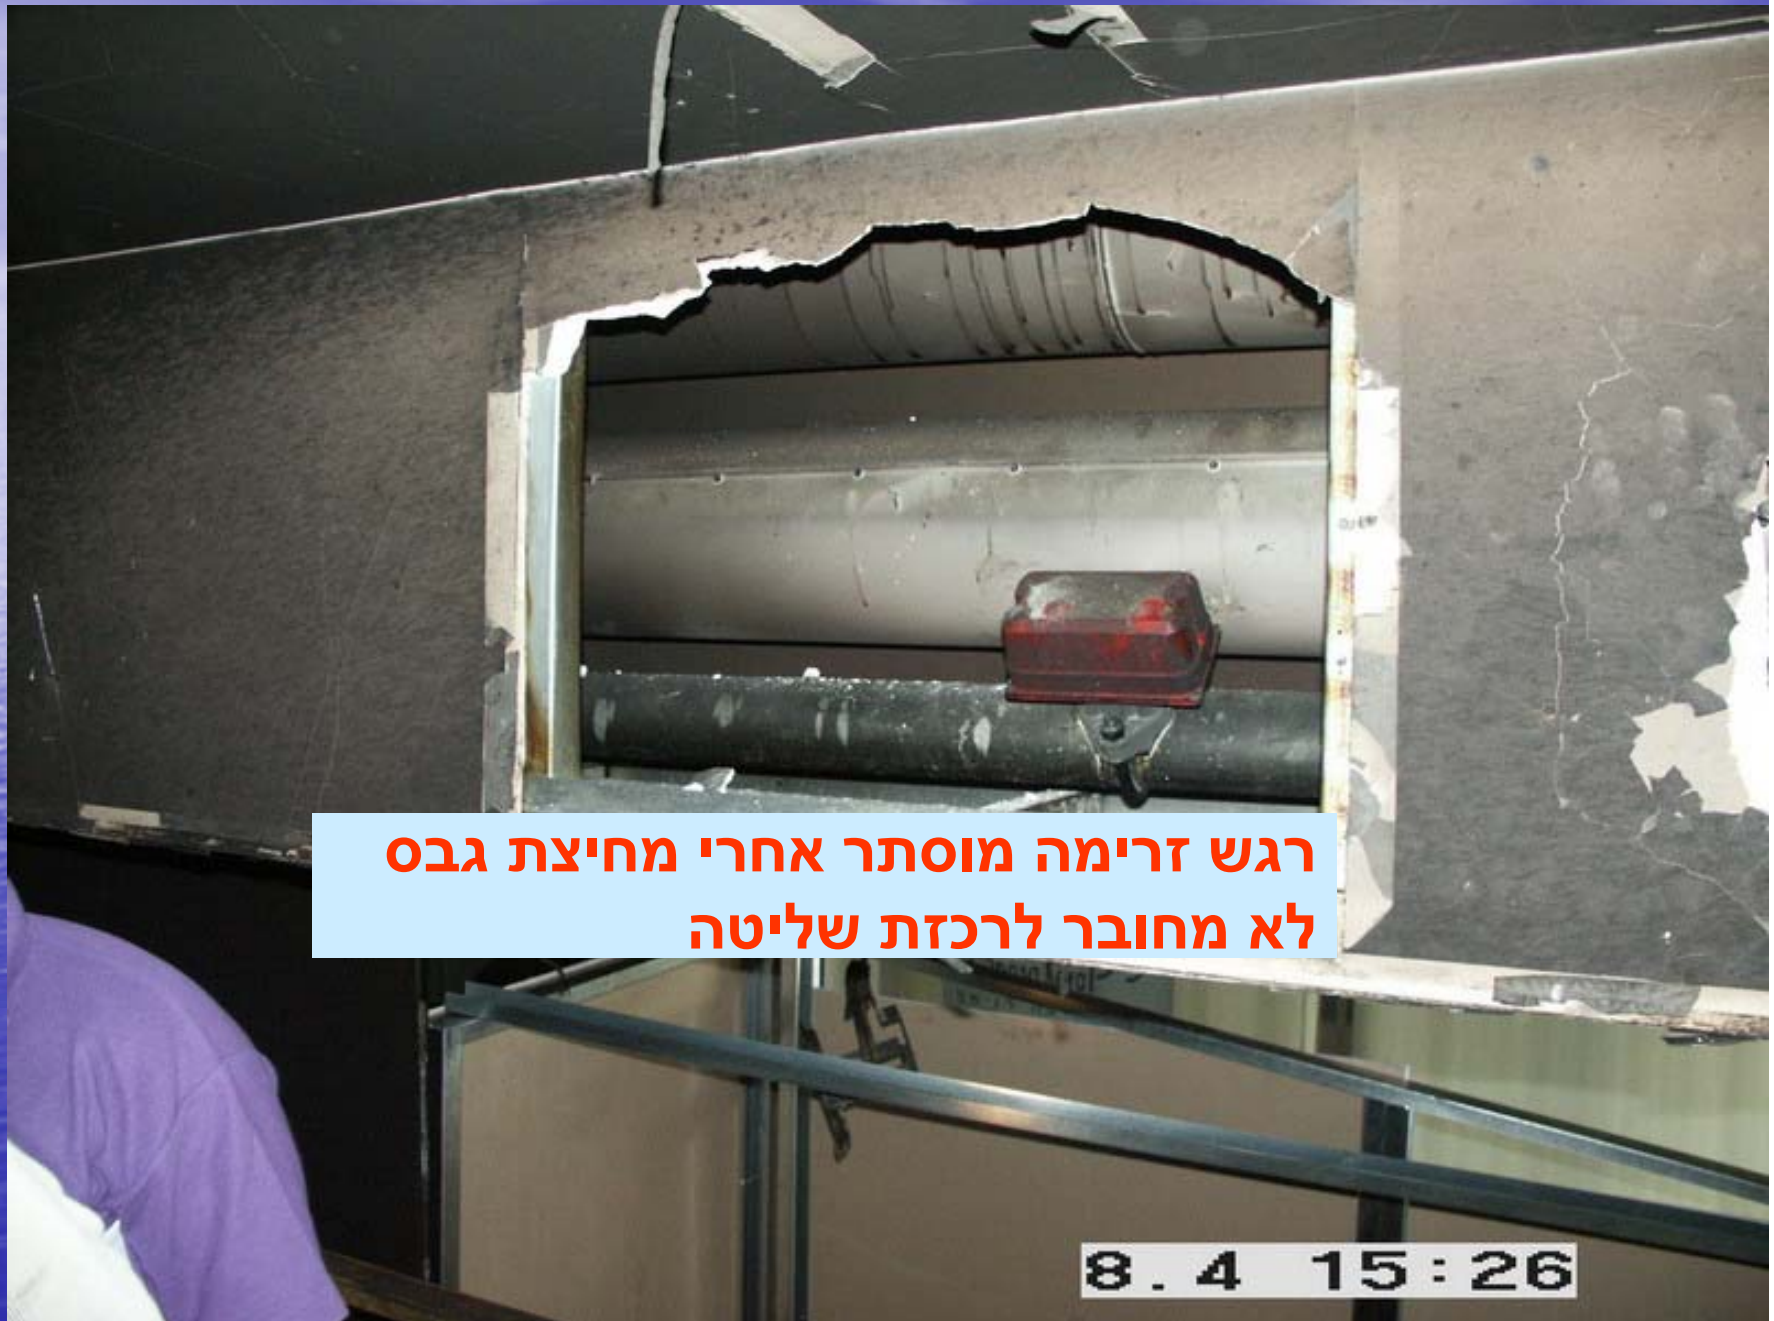
אירוע שריפה בחנות בתוך קניון

רגש זרימה מוסתר אחרי מחיצת גבס
לא מחובר לרכזת שליטה

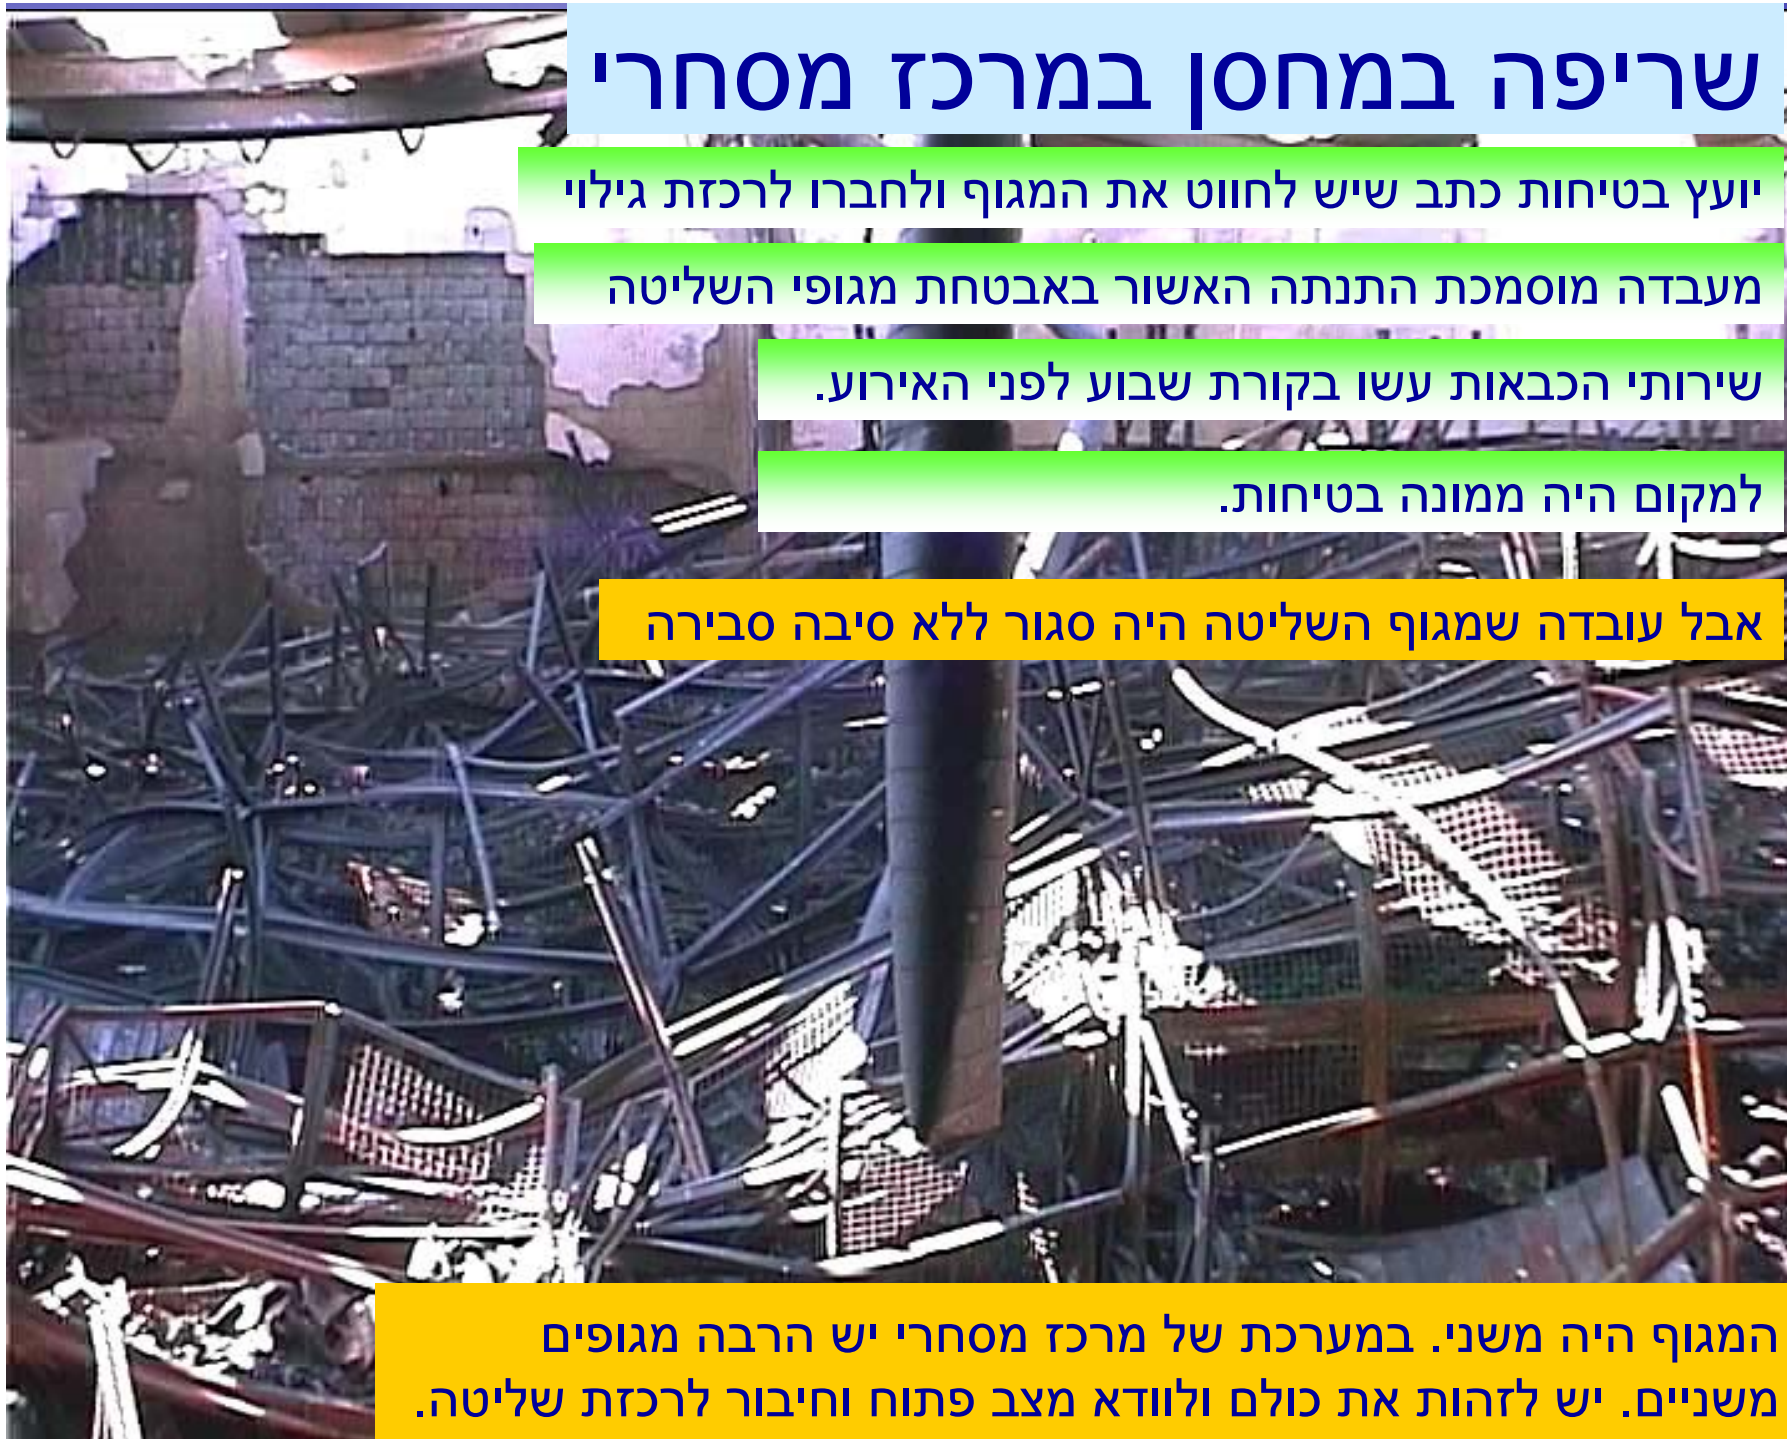
שריפה במחסן במרכז מסחרי

אבל עובדה שמגוף השליטה היה סגור ללא סיבה סבירה

המגוף היה משני. במערכת של מרכז מסחרי יש הרבה מגופים משניים. יש לזהות את כולם ולוודא מצב פתוח וחיבור לרכזת שליטה.

יועץ בטיחות כתב שיש לחוות את המגוף ולחברו לרכזת גילוי

מעבדה מוסמכת התנתה האשור באבטחת מגופי השליטה

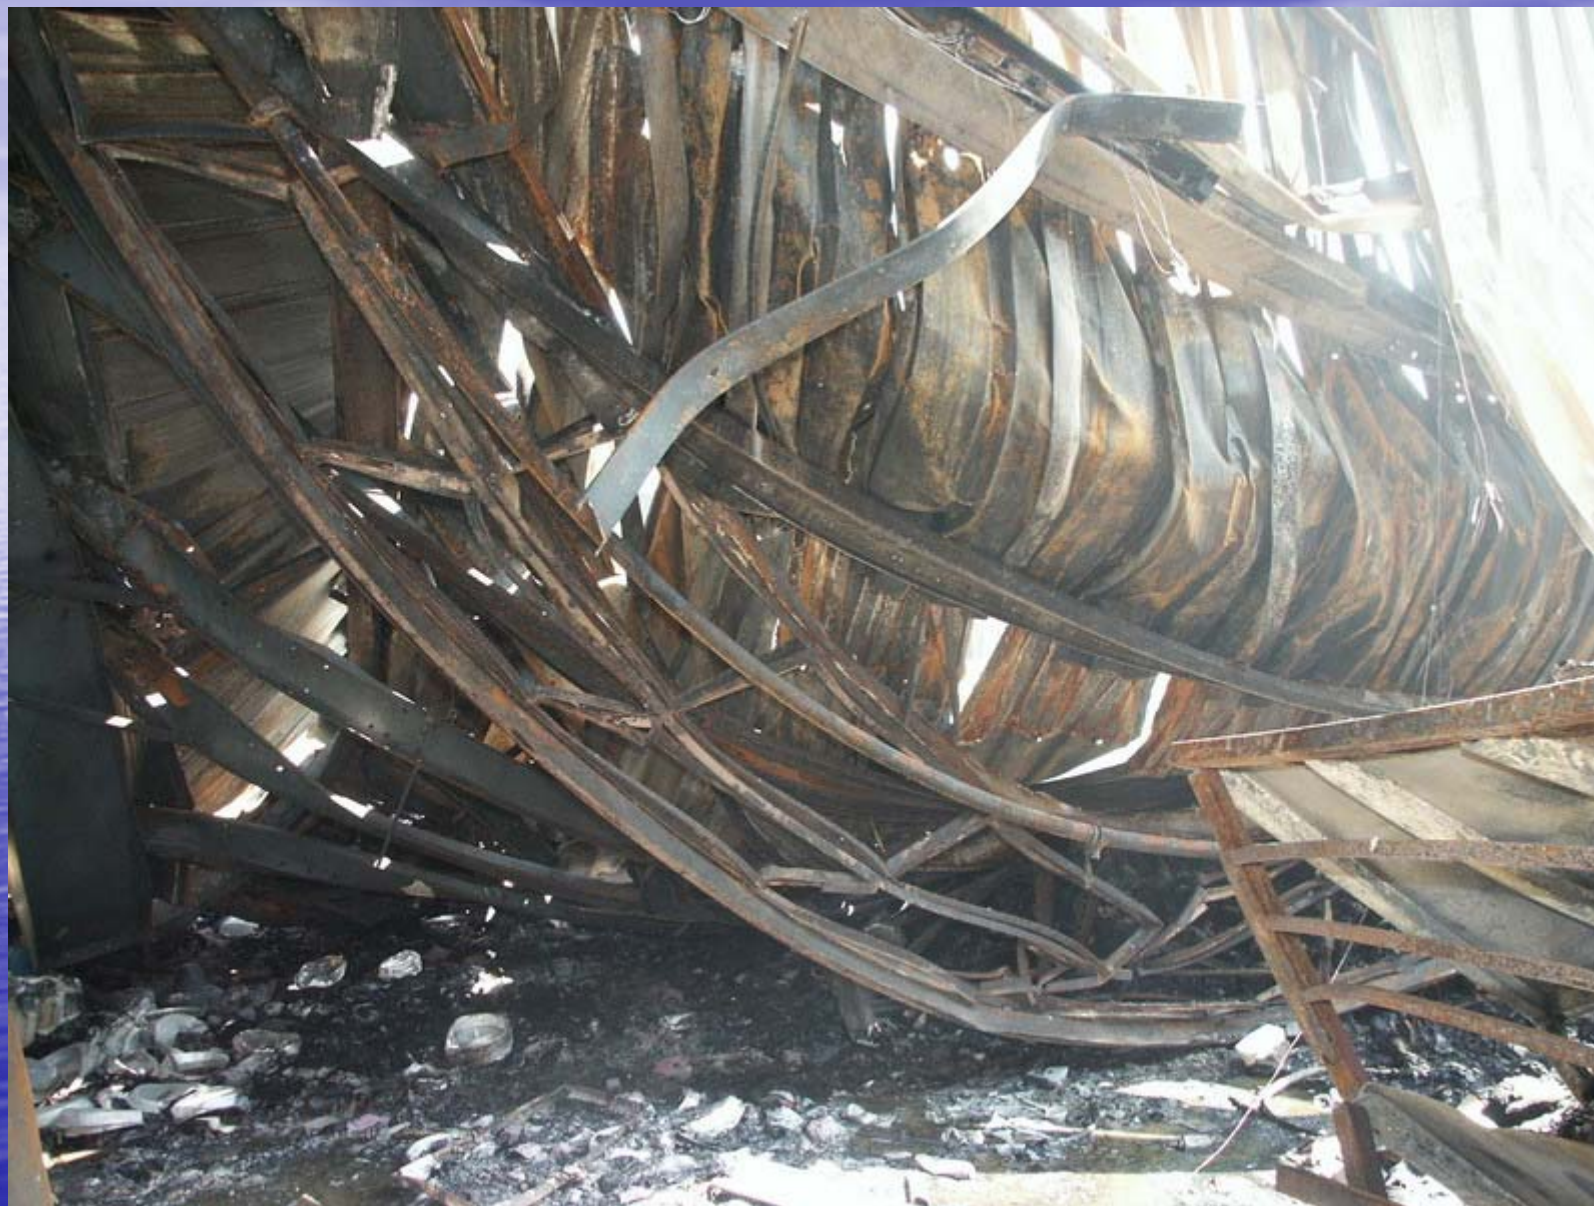
אירוע שריפה באיזור תעשייה

1. מגוף סגור במערכת מתזים המגינה על 3 עסקים
2. תחנת ההתראה נמצאת בעסק אחד, במקום מוסתר וחסום לגישה.
3. לא ברור מדוע סגרו את המגוף. יש לציין שהסגירה לא הייתה מוחלטת.
4. המערכת הייתה מאושרת ע"י מעבדה מוסמכת.
5. לא הייתה אחזקה.
6. מיקום פנימי של תחנה מותר על פי התקן.
7. מבחינה הנדסית, מיקום פנימי – הוא רעיון רע.

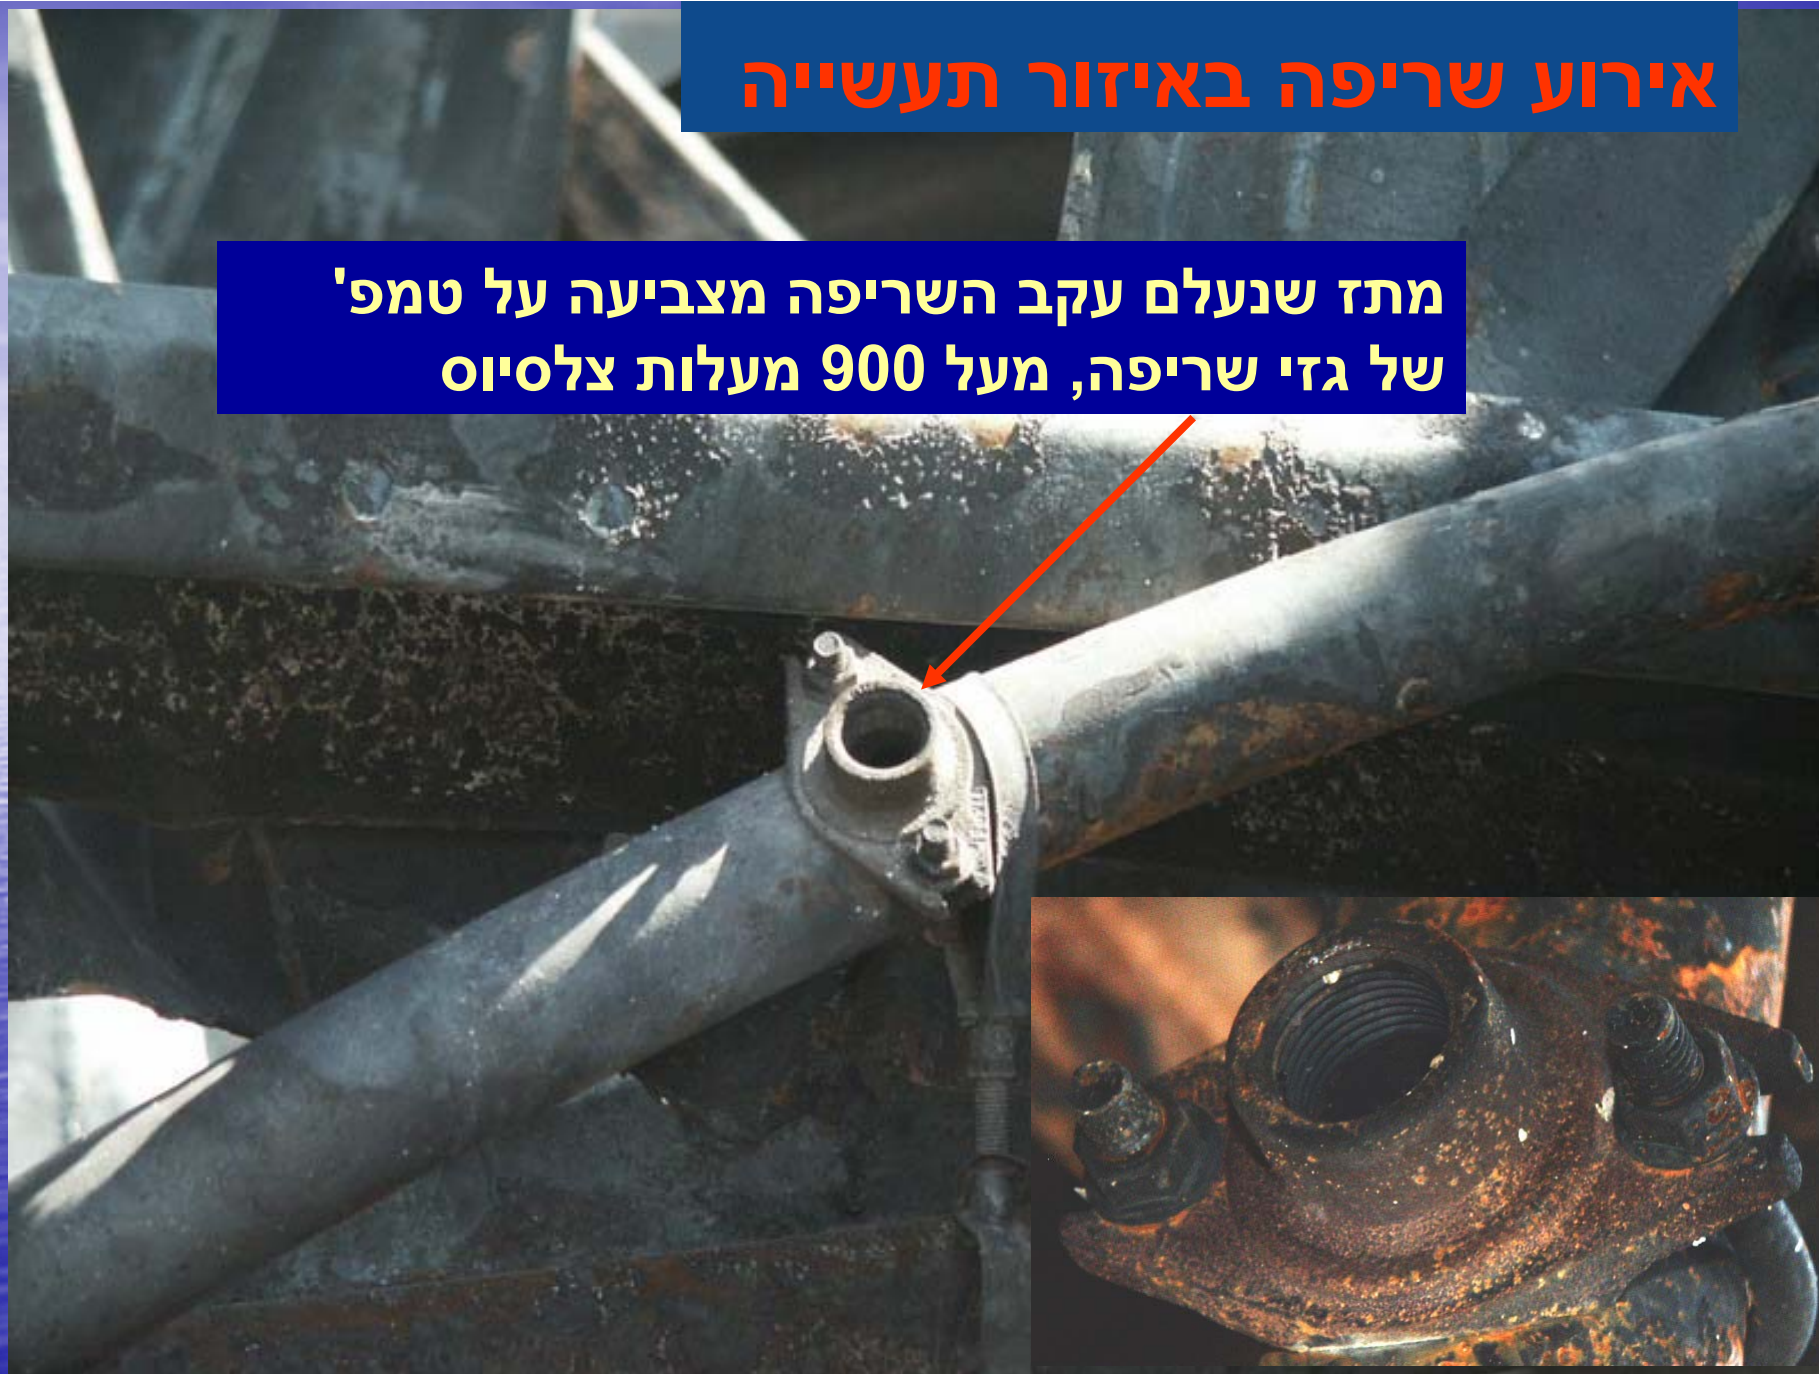
אירוע שריפה באיזור תעשייה

מתז שנעלם עקב השריפה מצביעה על טמפ'
של גזי שריפה, מעל 900 מעלות צלסיוס

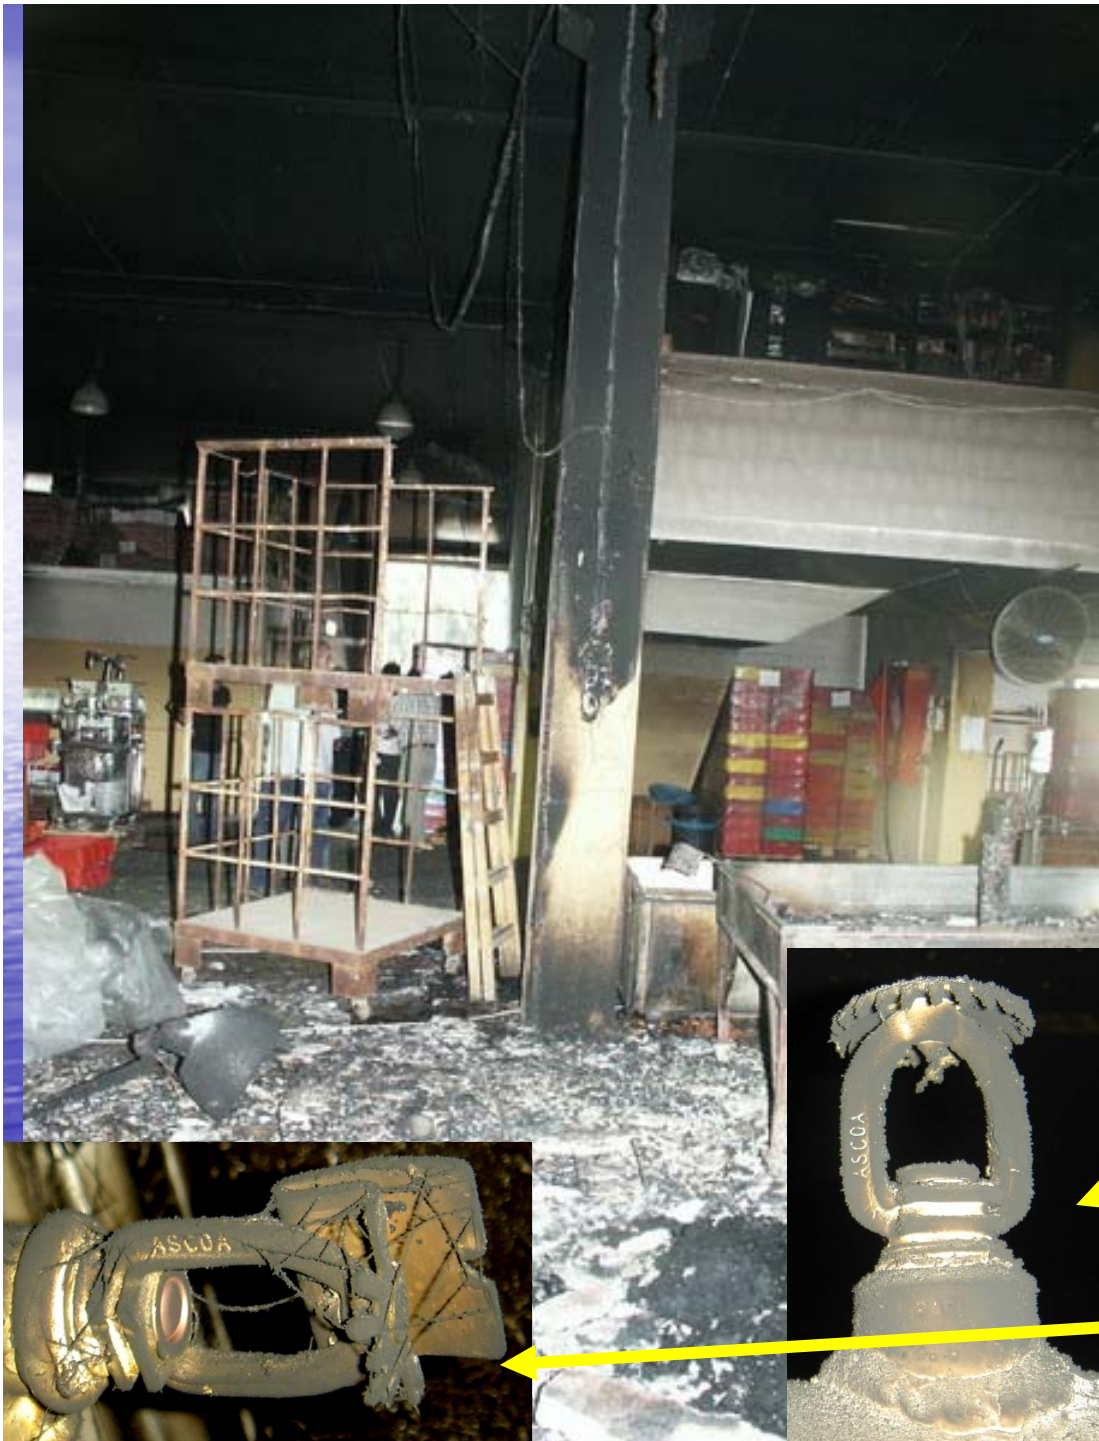
הצתה במאפייה:

השריפה בערה במשך שעות רבות עד שדעכה מעצמה. איש לא הבחין באירוע. העובדים הגיעו ביום ראשון בבוקר וחשכו עיניהם תרתי משמע.

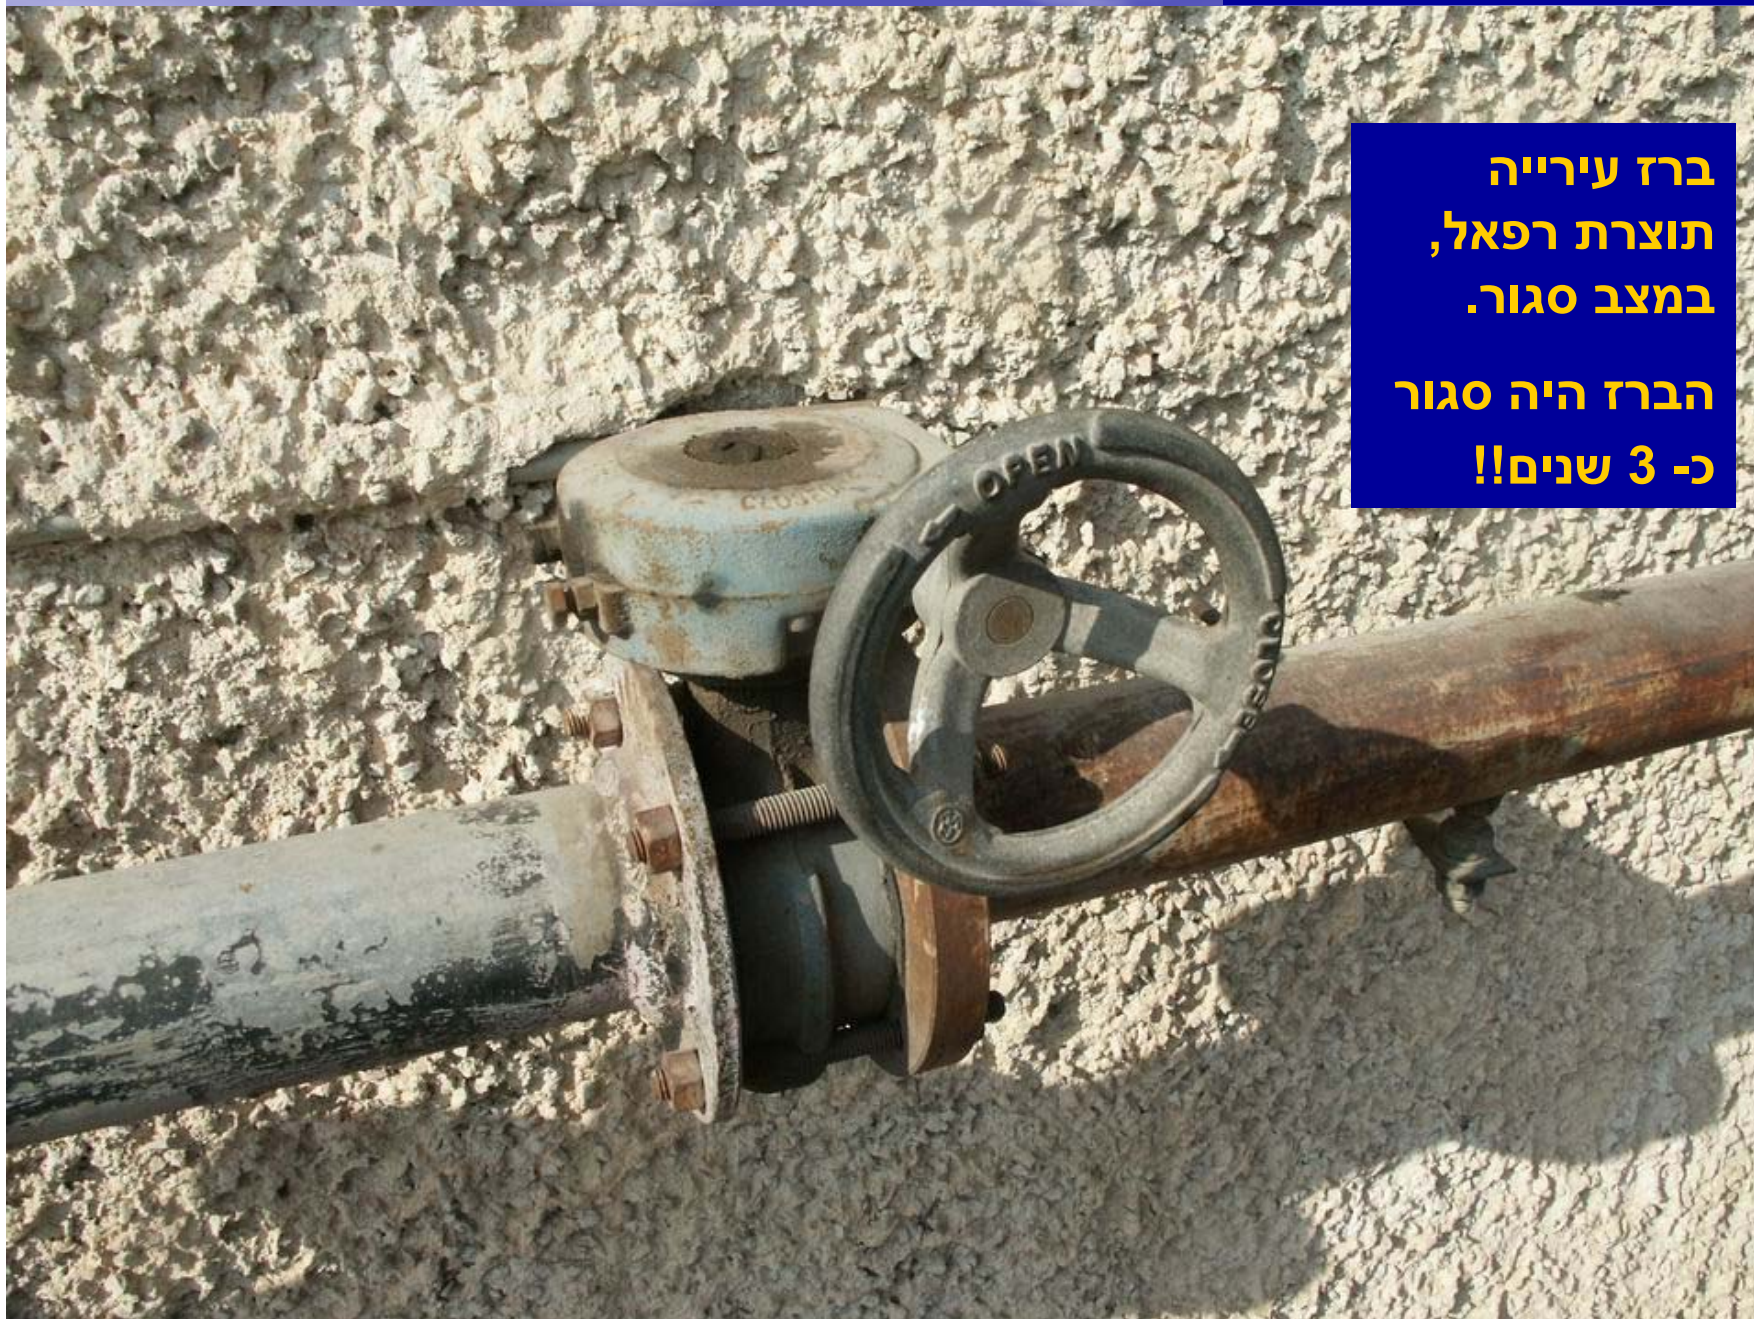
הצתה במאפייה:

ברז עירייה
תוצרת רפאל,
במצב סגור.
הברז היה סגור
כ- 3 שנים!!

1. במשך שנים הייתה בפוליסה התנייה של קיום מערכת מתזים תקינה.
2. סוקר היה במקום והגיש דוח לחברת הביטוח.
3. סוקר מטעם שירותי הכבאות היה במקום שנה אחרי שנה. בכל דוח, המבוטח התבקש להגיש דוח תקינות על המערכת.
4. מבחינת מבנה ופריסה, מערכת המתזים הייתה פרי תכנון לקוי.
5. מערכת המתזים הייתה מושבתת במשך 3 שנים לפחות.
6. המבוטח קבל 50% מהערכת הנזק.
