תאריך: 02/09/10
סימוכין: MS-Fire-190800-1

נסיבות שריפה במיקרוסוויס 19/08/2000

במוצאי שבת 19/08/2000 פרצה שריפה במתקן ניקוי של מוצרים בתהליך של **חברת מיקרוסוויס** במפעלה באזור תעשייה יוקנעם.

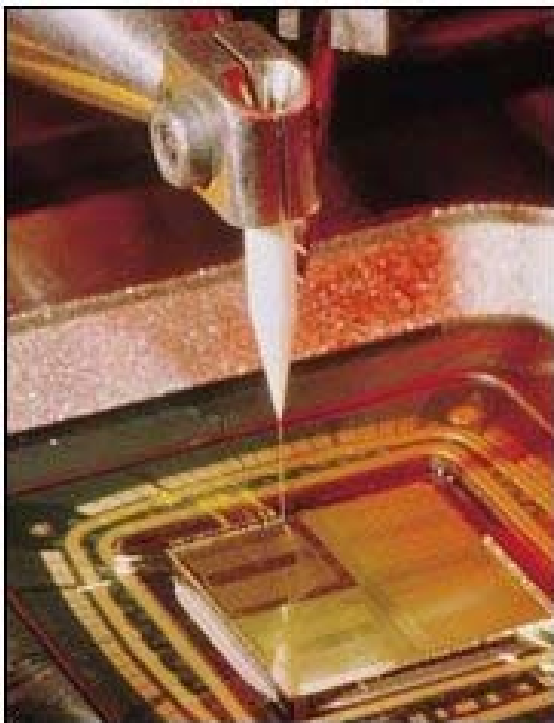
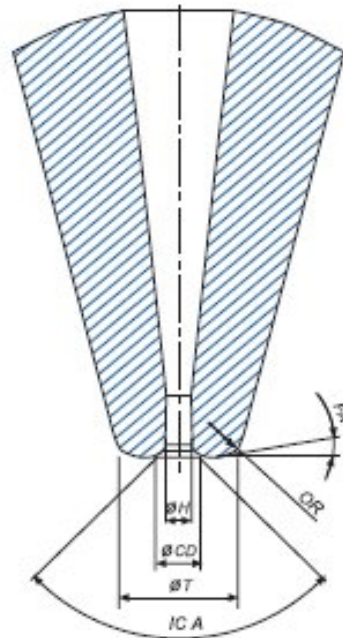
המוצר הוא מוצר קירמי-קפילרי (חלול) המאפשר הזנת חוט הלחמה עדין ביותר לתעשיית ההלחמה של מעגלים אלקטרוניים. התרשים מראה חתך של מוצר קפילרי סטנדרטי ובתמונה משמאל ניתן לראות את תהליך ההלחמה בפעולה כאשר המוצר הוא האביזר הלבן.

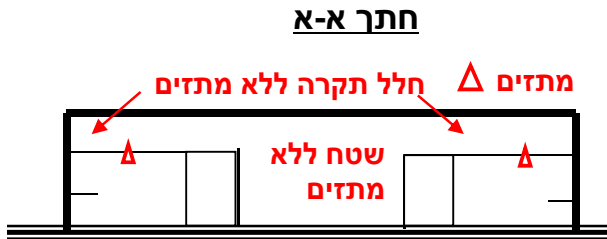
2. תאור החדר:

שטח החדר כ- 35 מ"ר, מחולק ל- 3 חלקים מחוברים, עם מעברים בצורה של האות "ש".
2 ענפים של ה- "ש", הם שטחי עבודה, כאשר מצד אחד יש עמדות מנדפים ומצד שני קיר מעבר לשולחנות עבודה, ענף מרכזי אשר מהווה חלל טכני אשר אליו פונים הצדים האחוריים של עמדות המנדף והבסיס הוא מעבר בין שטחים אלה.

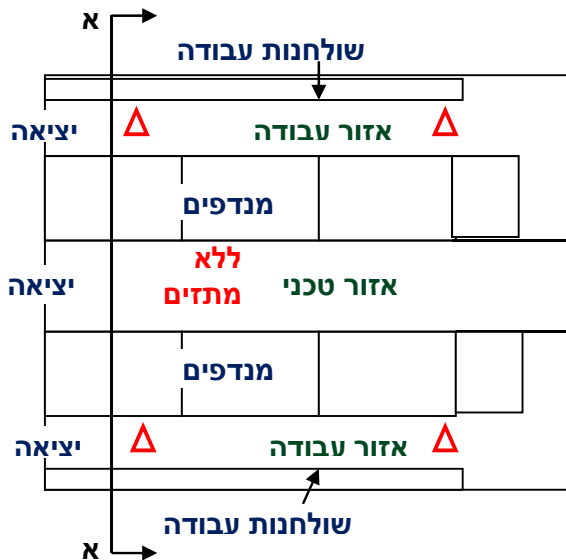
סכימת שטח

התרשים משמאל מציג את תצורת החדר באופן סכמתי.

באזור העבודה מול המנדפים, קיימת תקרה מונמכת מאלמנטים של פח. באזור זה גם היו מותקנים 2 מתזים לאמור 4 מתזים בסה"כ.

בשעה ש- 4 מתזים על שטח של 35 מ"ר הוא פיזור טוב, החלק המרכזי – הוא החלל הטכני, ללא תקרה מונמכת וללא הגנה ע"י מתזים, כאשר מבחינת מטען אש, רוב המטען נמצא בחלל הזה.

נא לשים לב שיחד עם העדר כיסוי של אמצעי כיבוי בחלל הטכני, לא היו מתזים גם בחלל העליון מעל התקרה המונמכת

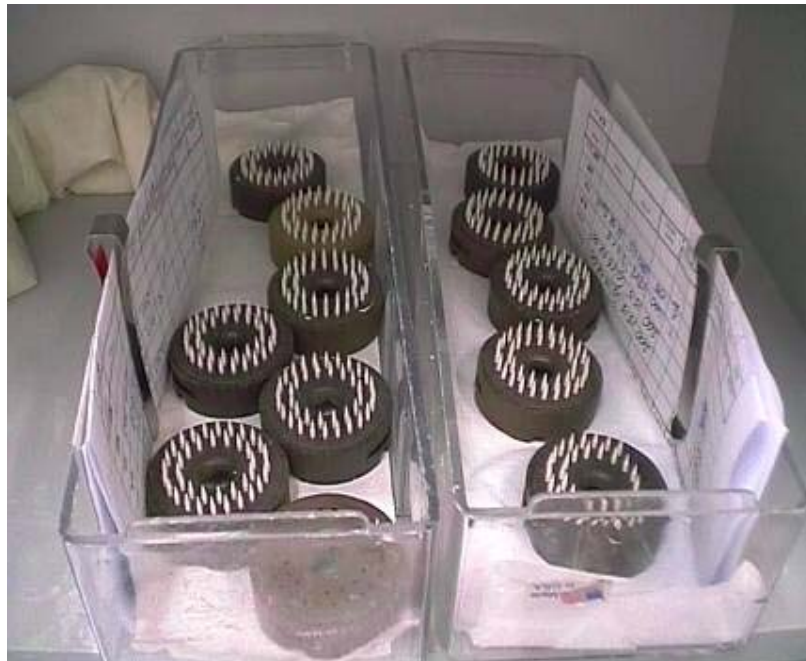
קפילרות מוכנים לפעולת ניקוי באמבט האולטראסוני.
ההכנה מבוצעת על ידי המפעילות על שולחנות עבודה.
המפעילות מבצעות את ההכנה על שולחנות העבודה כאשר גבן מופנה לעמדות העבודה אשר מתחת למנדפים זאת בהתאם לתכנון החדר הנקי
ראה תמונות בדף הבא.

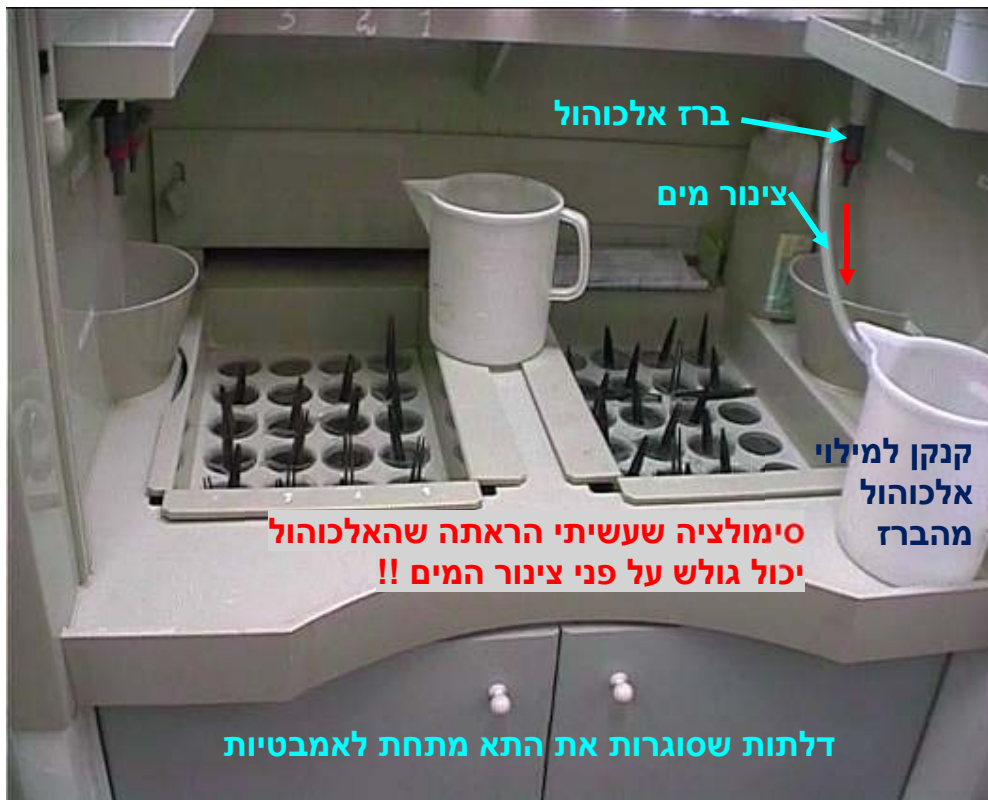
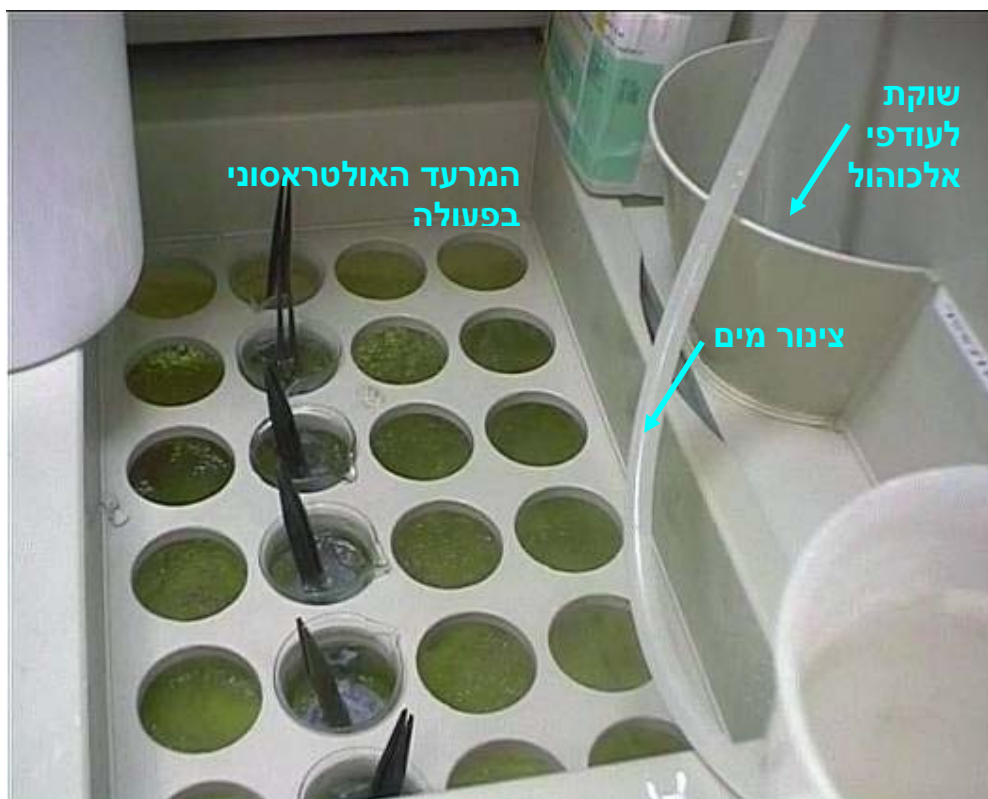
עמדת עבודה הכוללת בתא אחד שתי אמבטיות

על האמבטיות מונח כיסוי עם פתחים לכוסות.

בכוסות מוזגים אלקוהול מהקנקן אשר אותו ממלאים ע"י פתיחת ברז בקו הזנה מפלסטיק.

בתוך הכוסות מניחים את הקפילרות.

האמבטיות מלאות מים המחוממים עד ל-85°C ע"י אלמנטים חשמליים הדומים לאלה שמשמשים אותנו בדוודים למים חמים.

בתחתית האמבט יחידה אולטראסונית המרעידה את המים אשר מרעידים את האלקוהול בכוסות. הפעולה מנקה של הקפילרות.

אפקט ההרעדה נראה בתמונה התחתונה.

למעלה ניתן לראות את אופן מילוי אלקוהול לקנקן

בצעתי סימולציה אשר הראתה שיש אפשרות לאלכוהול לגלוש החוצה מהשוקת על פי צנור המים!

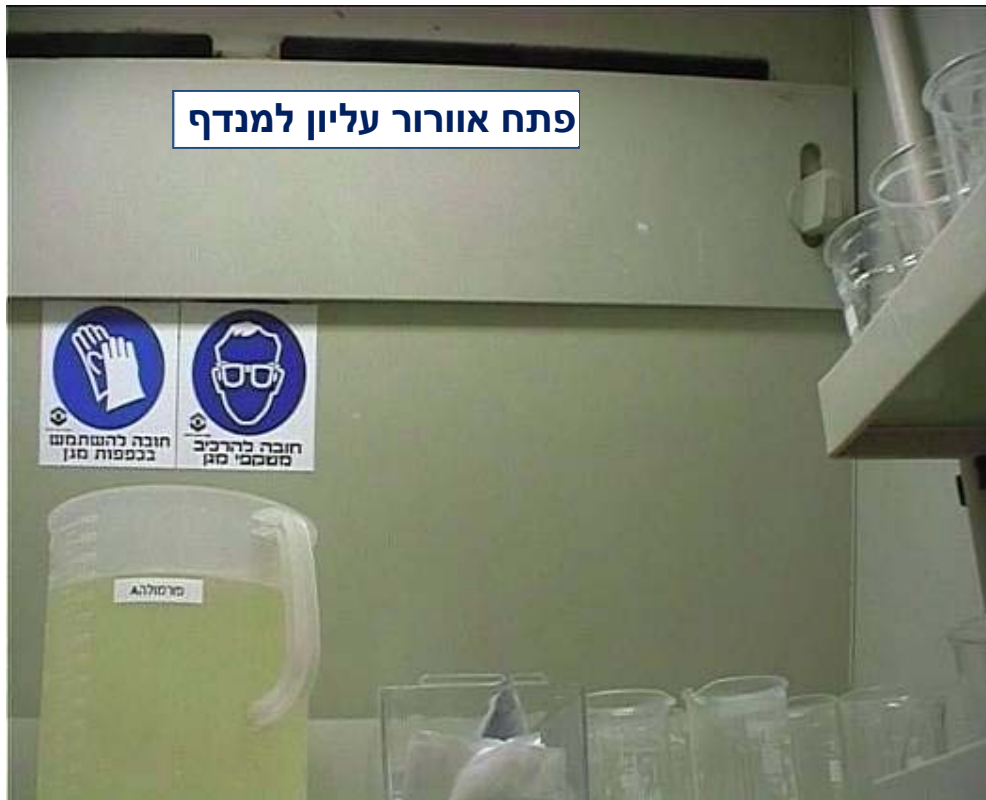
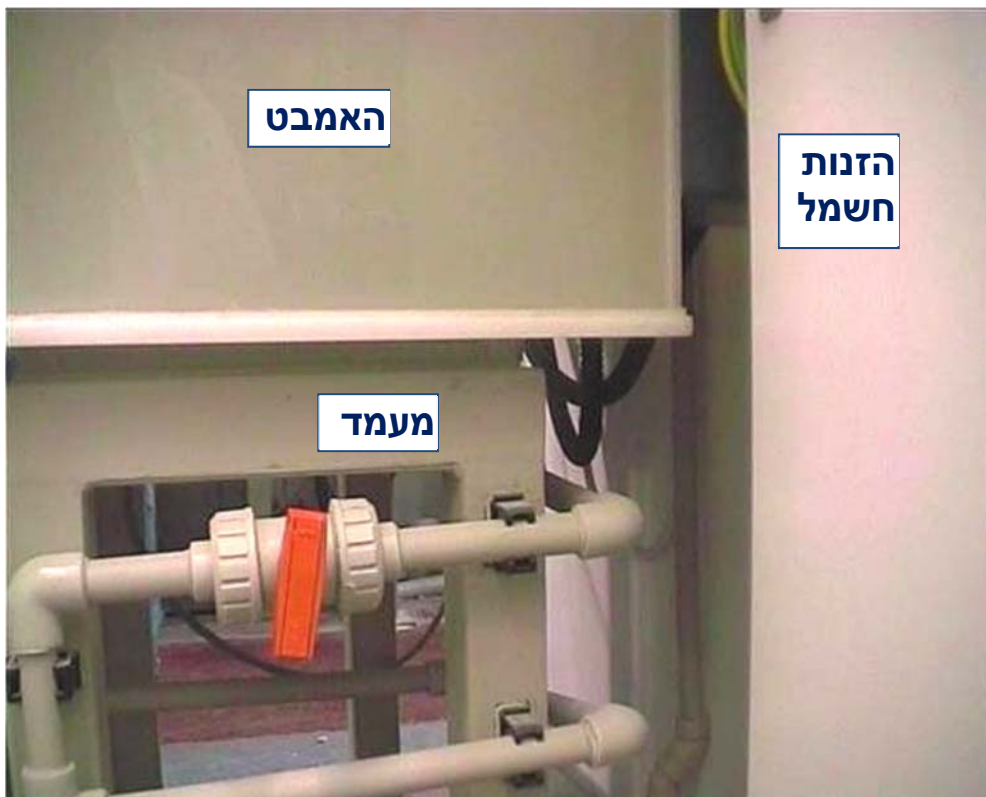
הקנקן שבתמונה העליונה הוא עם "פורמולה A" – גם היא מכילה אלכוהול.

למעלה נראה פתח המוביל למנדף. שינוי במיקום הלוח משנה את עומק החרך ובהתאם לכך את מושך האידים מתא העבודה.

למטה ניתן לראות את השולחן עליו עומד האמבט וצנרת לניקוז תחולת האמבט.

מערכת החשמל לחימום האמבט ולהזנת המרעד נמצאת בחלל הזה.

החלל סגור ע"י דלתות מצד העבודה ומהצד השני, הצד הקרוי טכני (הצד המצולם).

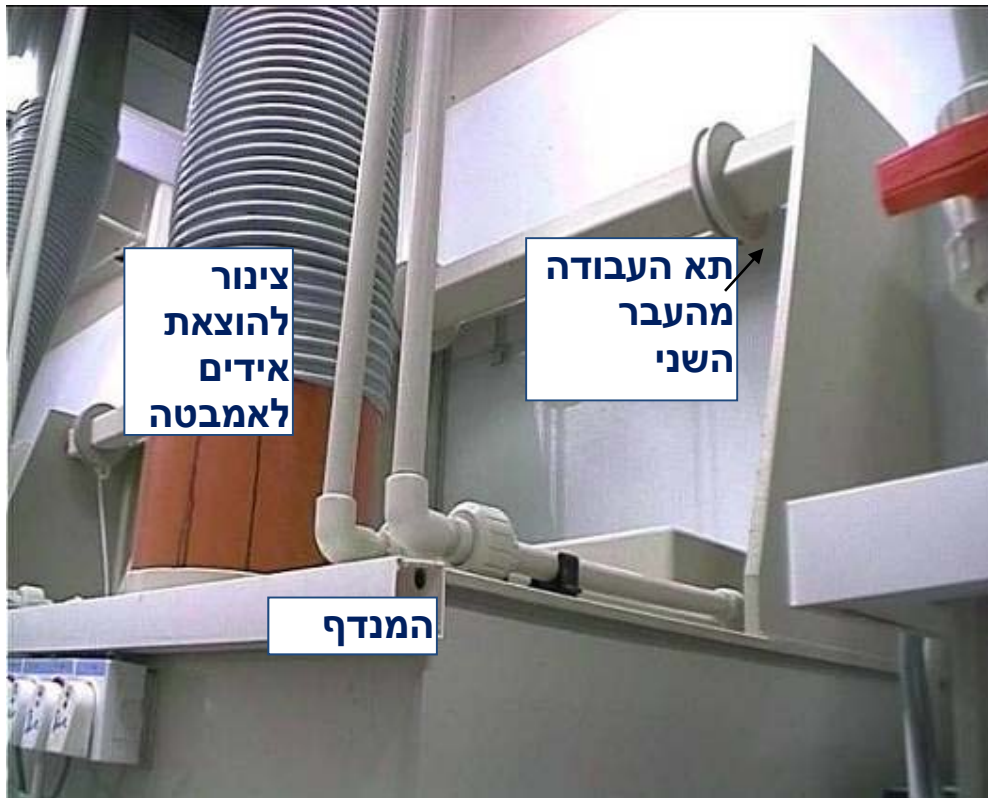
האיזור הטכני (איזור העבודה מהצד השני)

בתמונה העליונה, רואים את הצינור (תעלה) לשחרור האידים אשר במנדף. הצינור מתחבר לצינור שרשורי מ-PVC.

האיזור העליון של חדר הניקוי בקומת הקרקע בצד הטכני.

ניתן לראות את הצינור השרשורי המוליך לצינור עליון מפלסטיק. אלה תעלות המנדף.

ניתן להבחין בצנרת להזנת אלכוהול ופורמולה A,

ניתן לראות שאין שום הגנה ע"י מתזי מים באיזור הזה.

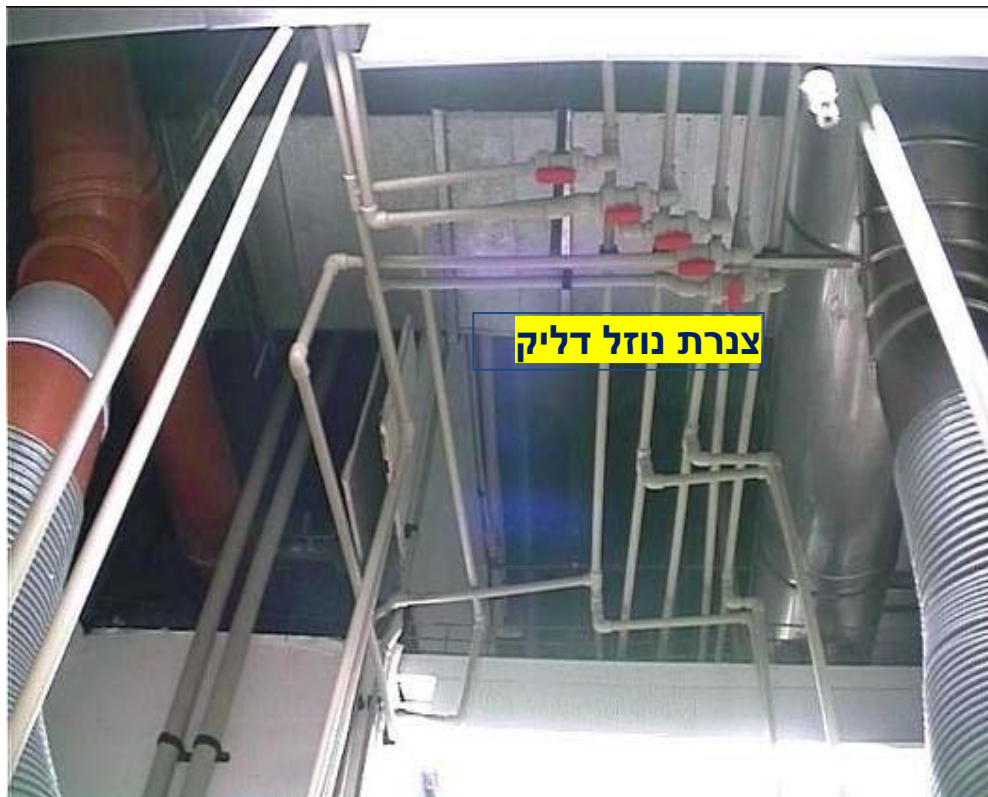
האיזור העליון של חדר הניקוי

ניתן לראות את הצינור השרשורי המוליך לצינור עליון מפלסטיק. אלה תעלות המנדף.

ניתן להבחין בצנרת להזנת אלכוהול ופורמולה A,

ניתן לראות שאין שום הגנה ע"י מתזי מים באיזור הזה.

כל הציוד מפלסטיק בעיר.

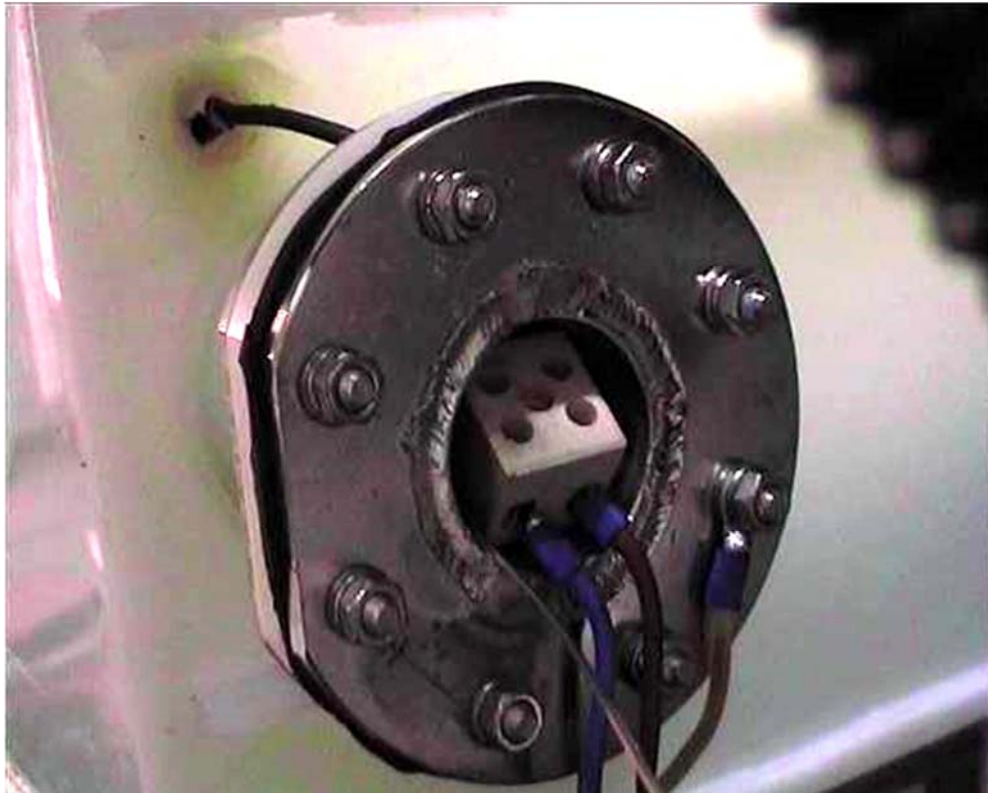
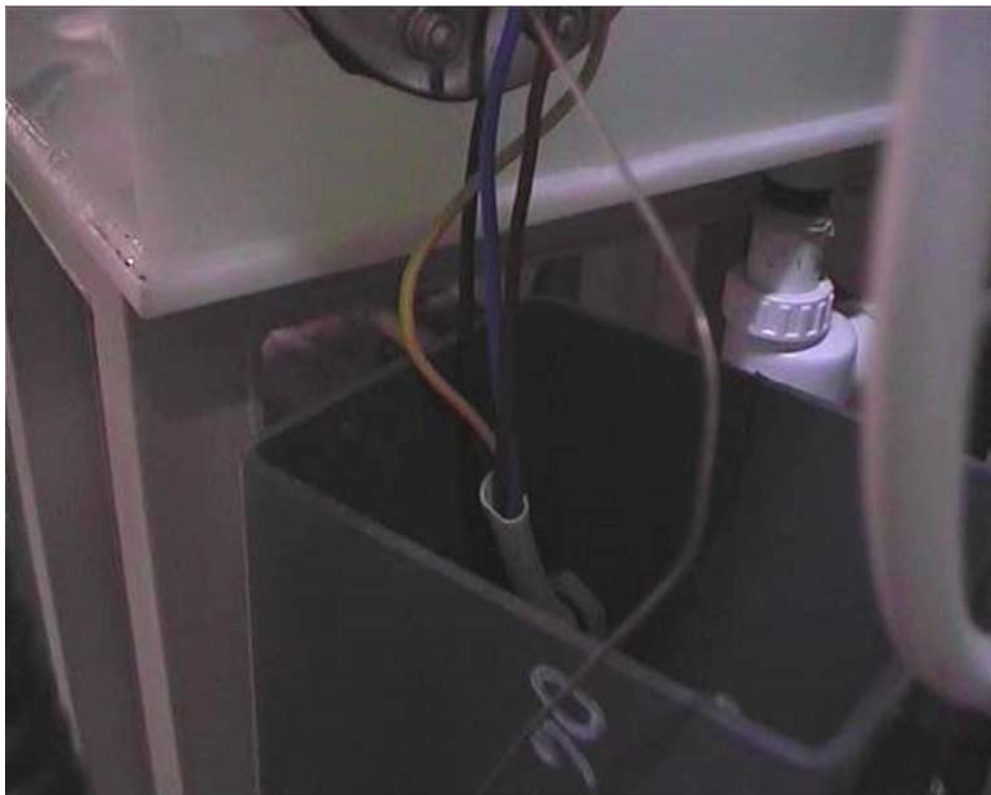
הזנה חשמלית
לאלמנט חימום
של האמבט,
בדומה לאלמנט
חימום של דוד
ביתי.

קופסאת הזנה
לאלמנט החימום
בתמונה למעלה.

הקופסא יושבת
על אוגן האלמנט
הנראה למעלה.

**אין אטימה בין
הקופסא ובין דופן
האמבט.**

**אלכוהול הגולש
על פני דופן
האמבט החיצוני
נכנס הישר
לקופסת החיבורים
ויוצר אוירה
מתלקחת באזור
האלמנט החשמלי.**

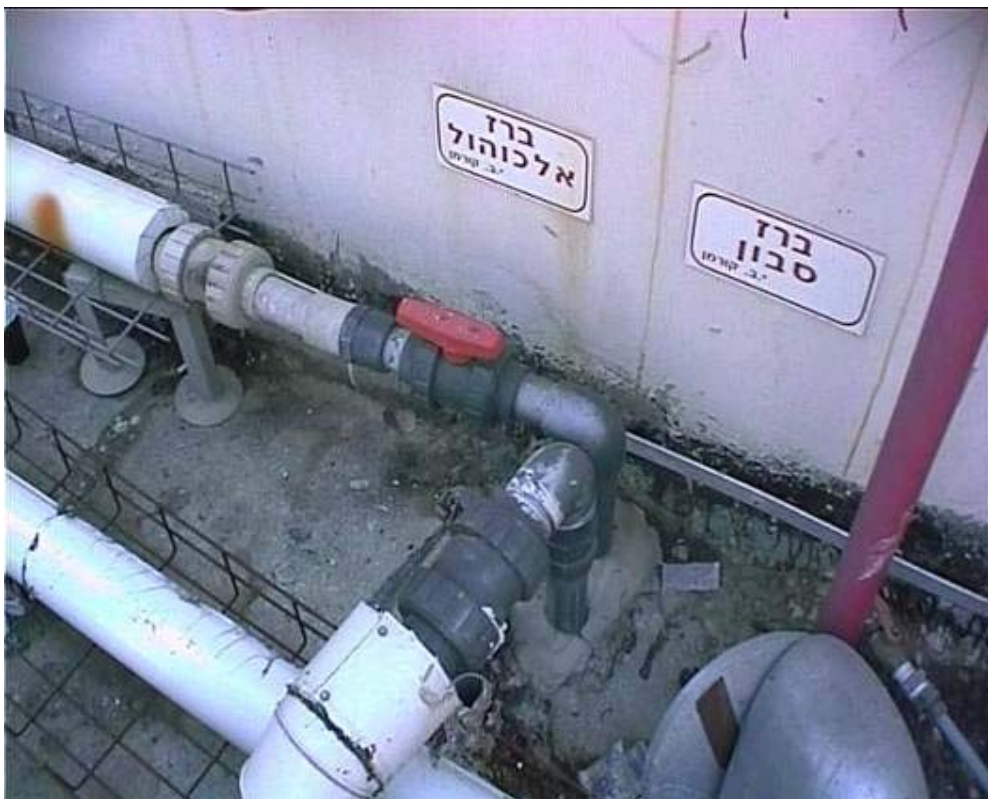
ברז אלכוהול על הגג- ידני.

לא היה ברז חירום אוטומטי המנתק את קו האלכוהול מרחוק !!

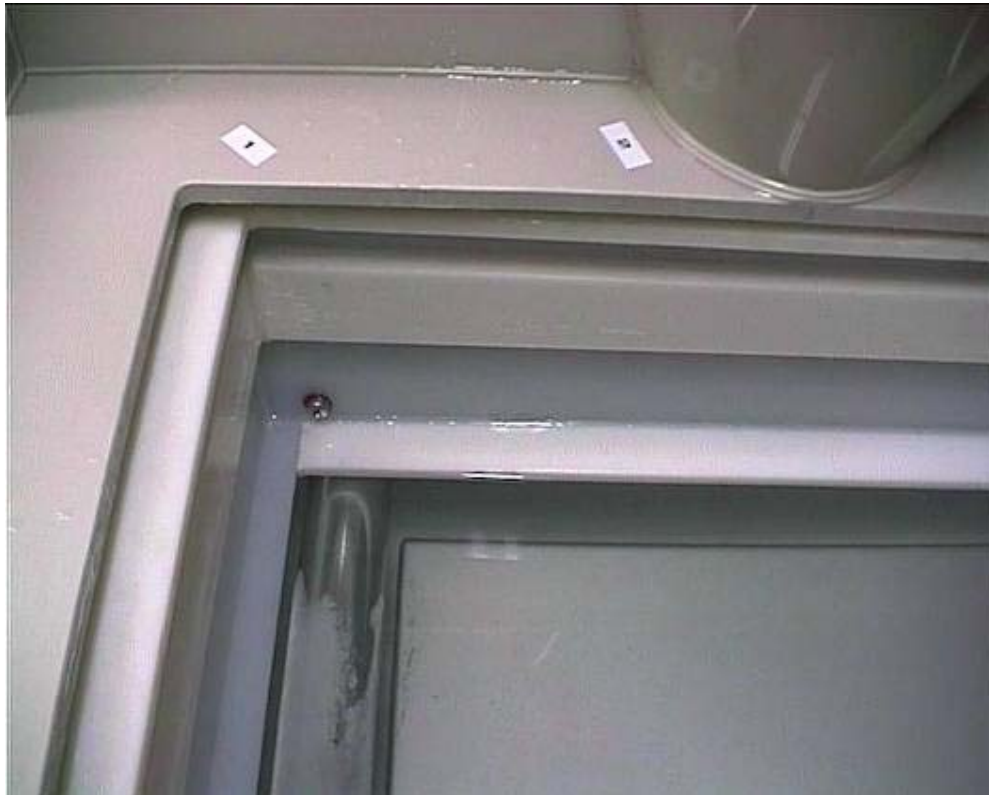
הגנות באמבט

גשש גובה אשר מתריע על ירידת גובה מים ומנתק את אלמנט החימום. אלא שהתברר בבדיקה שהוא אינו אמין.

על פי תקן NFPA318 נדרשים 2 גששים המאופיינים לניתוק שני מנתקים בלתי תלויים.

הותקן רגש גובה נוסף לניתוק בלתי תלוי של מערכת החשמל.

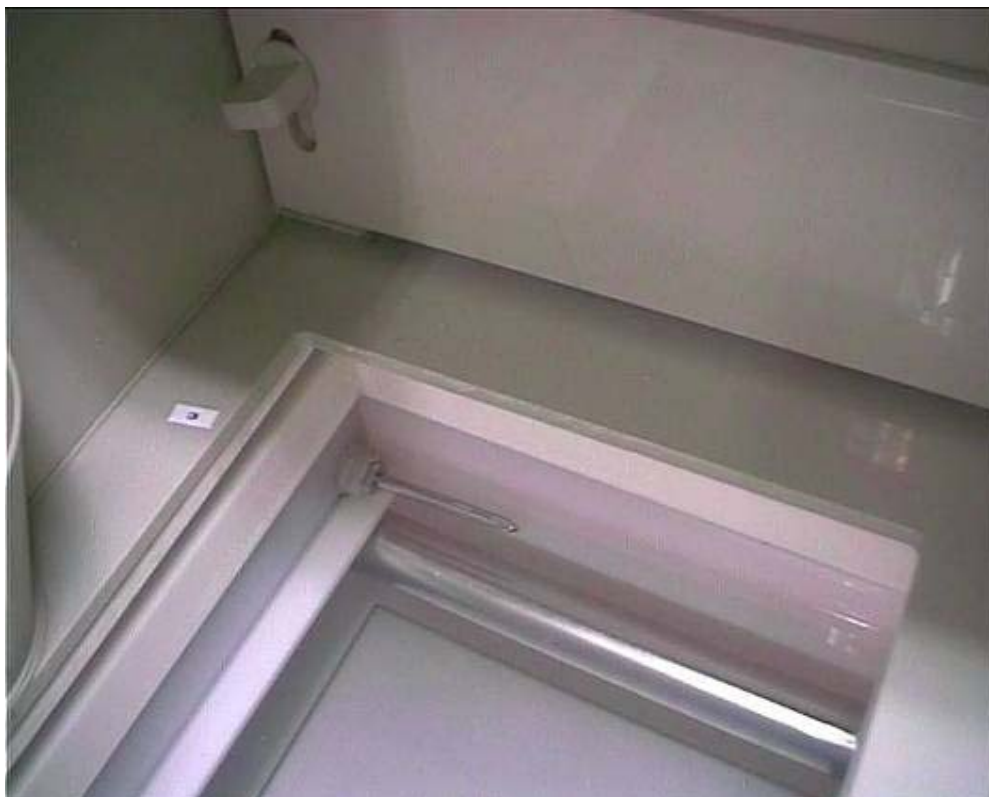
הגנות באמבט

הטרמוסטט מפעיל ומנתק את אלמנט החימום. הוא מותקן מעל אלמנט החימום.

אם כתוצאה מחור באמבט, מפלס המים יורד ורגש הגובה אינו מנתק את אלמנט החימום, הטרמוסטט נחשף לאוויר ואלמנט החימום מרתח את המים ובסופו של דבר האלמנט מדליק את האמבט.

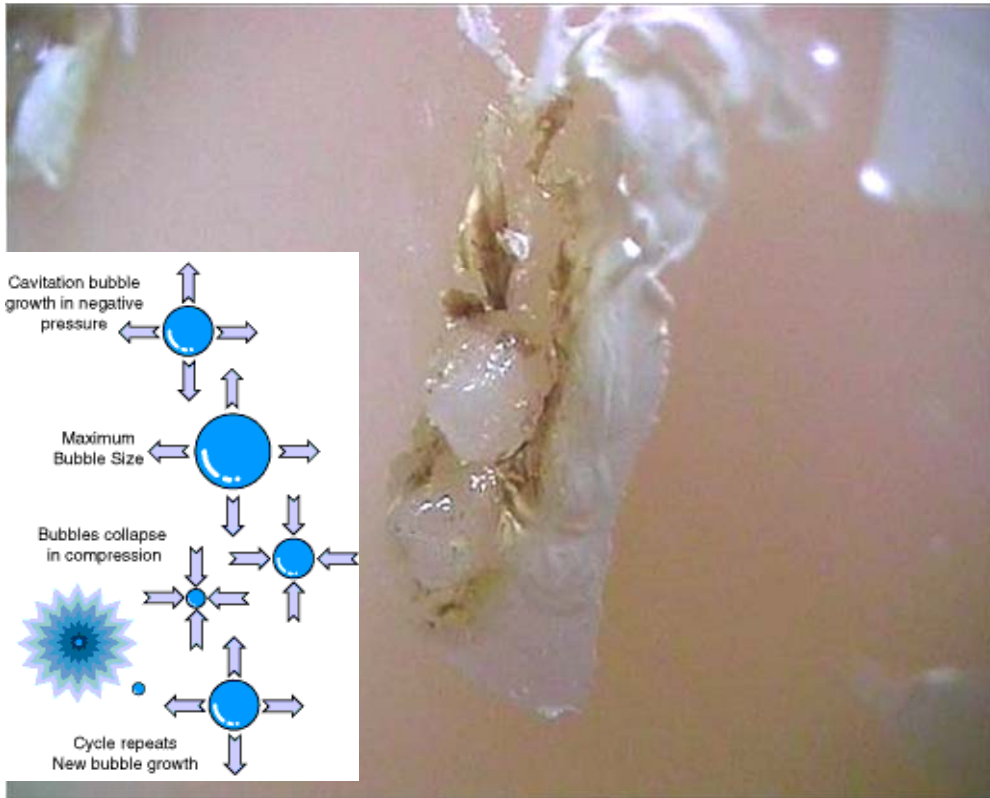
נזקים מהמרעד האולטראסוני.

מה שנראה בתמונה אלה פגיעות בדופן אמבט כתוצאה מפעולה של הגלים האולטראסוניים.

בצד תרשים באנגלית המסביר את התאוריה.

לכן היווצרות חור בדופן היא אפשרית.

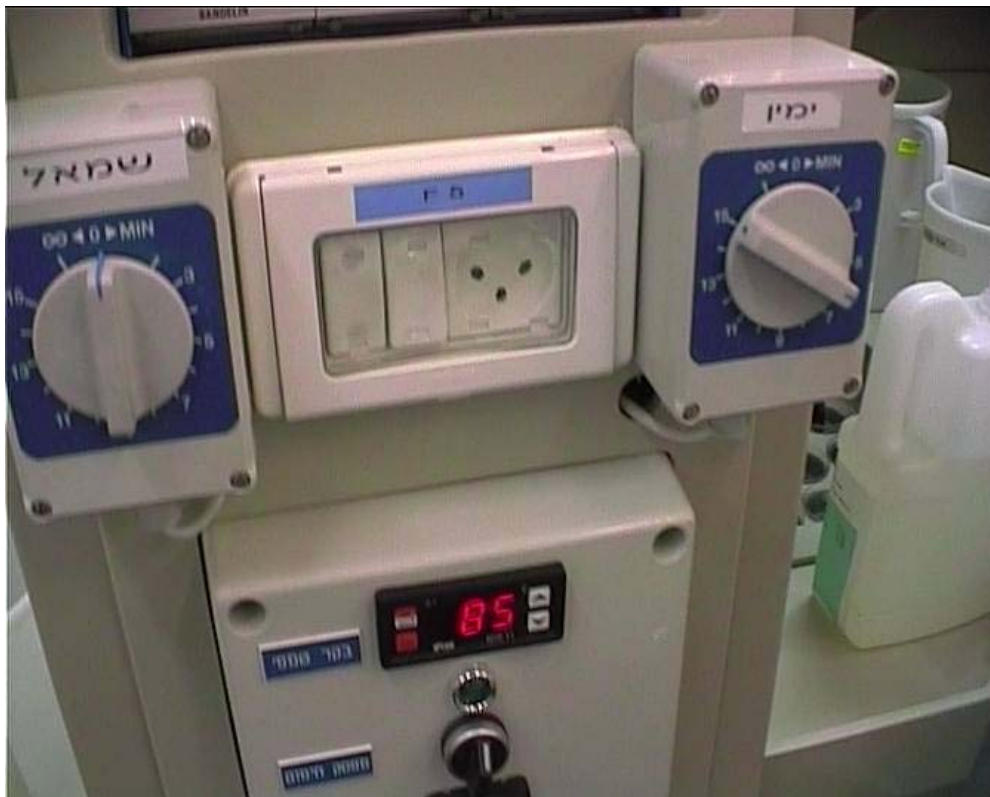
לוח הפעלה של אמבטיות, שמאלית וימנית עם מפסקים ולמטה שליטה על הטמפרטורה, טמפ' מכוונת ל-85°C.

מוצב יחד עם לוח המרעד על עמוד בין שני תאים לשליטה על פעילות באמבטיות משמאל ומימין.

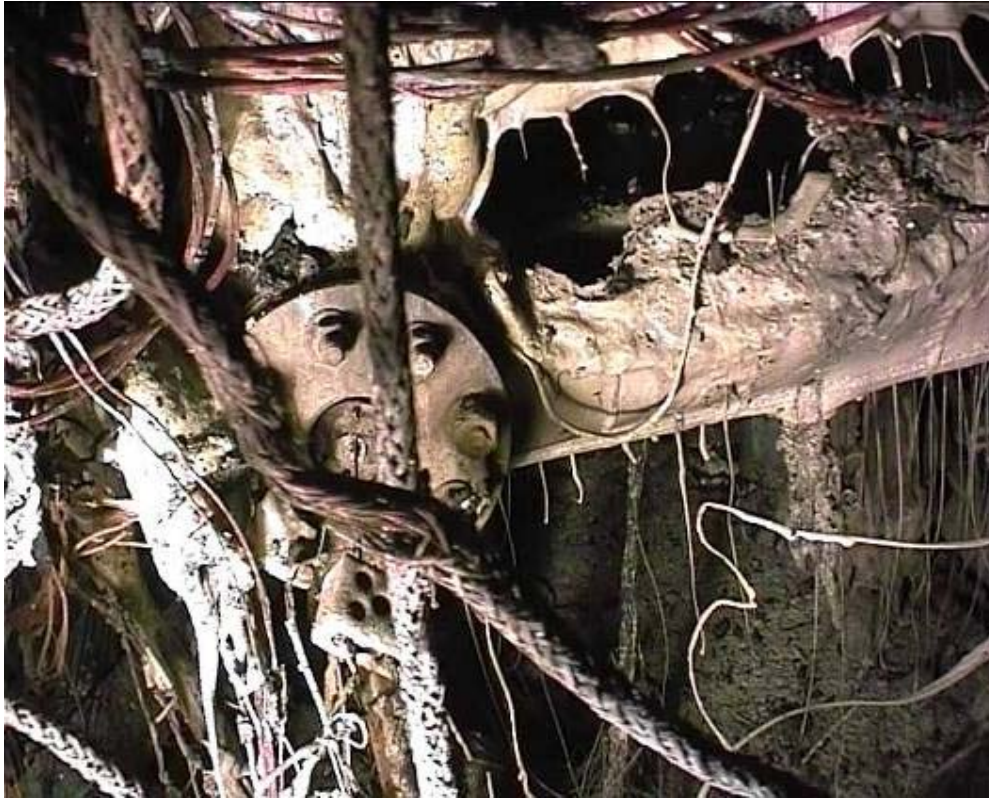
איכול חומר
האמבט בניצב
לאיזור אלמנט
החימום.

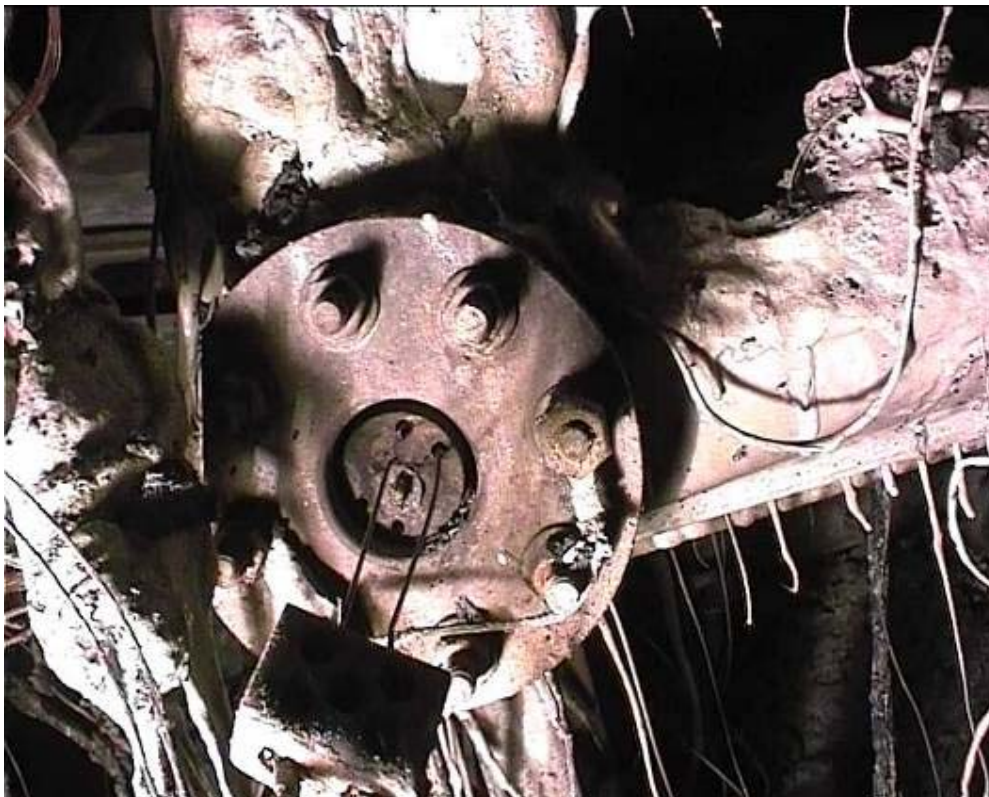
הגדלה של איזור
אלמנט החימום.

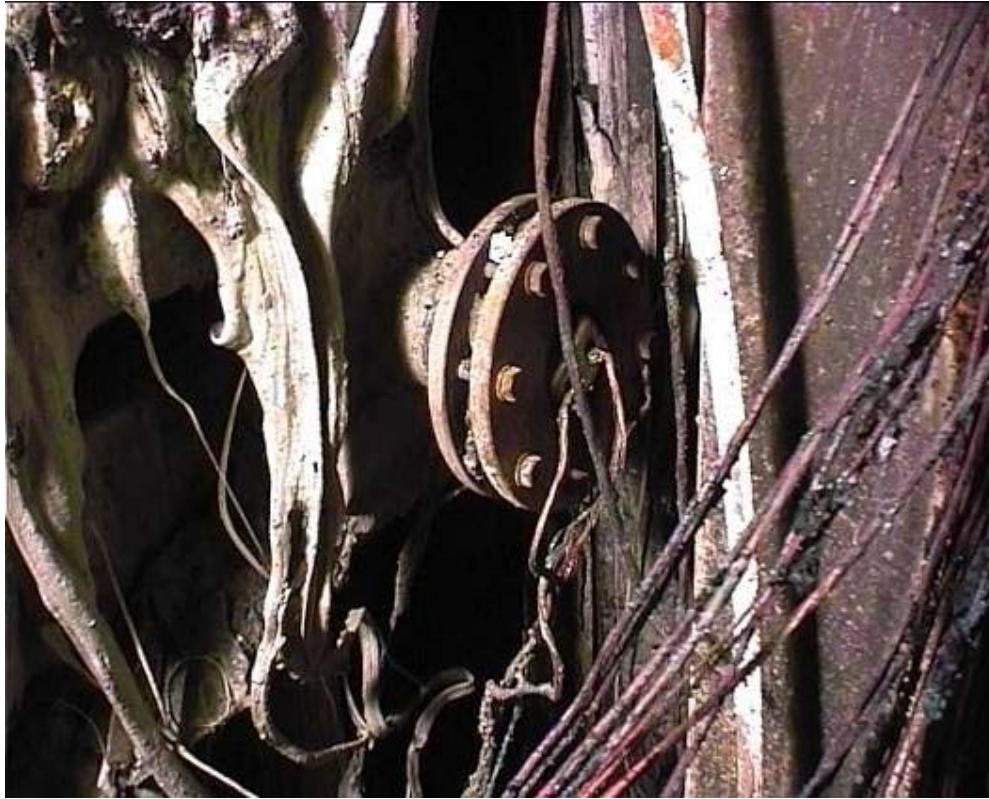
איזור האיכול הבולט של האמבט הוא האיזור אשר סביב הצינור המכיל את אלמנט החימום ובמקביל לו

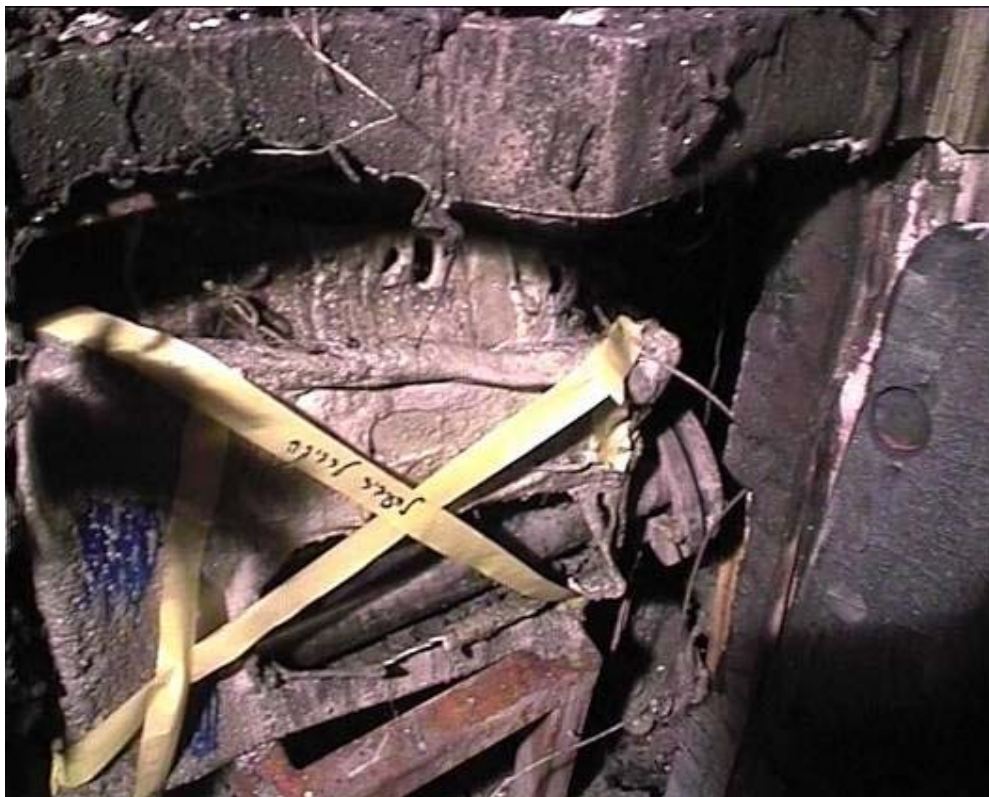
איזור האיכול הבולט של האמבט הוא האיזור אשר סביב הצינור המכיל את אלמנט החימום ובמקביל לו.

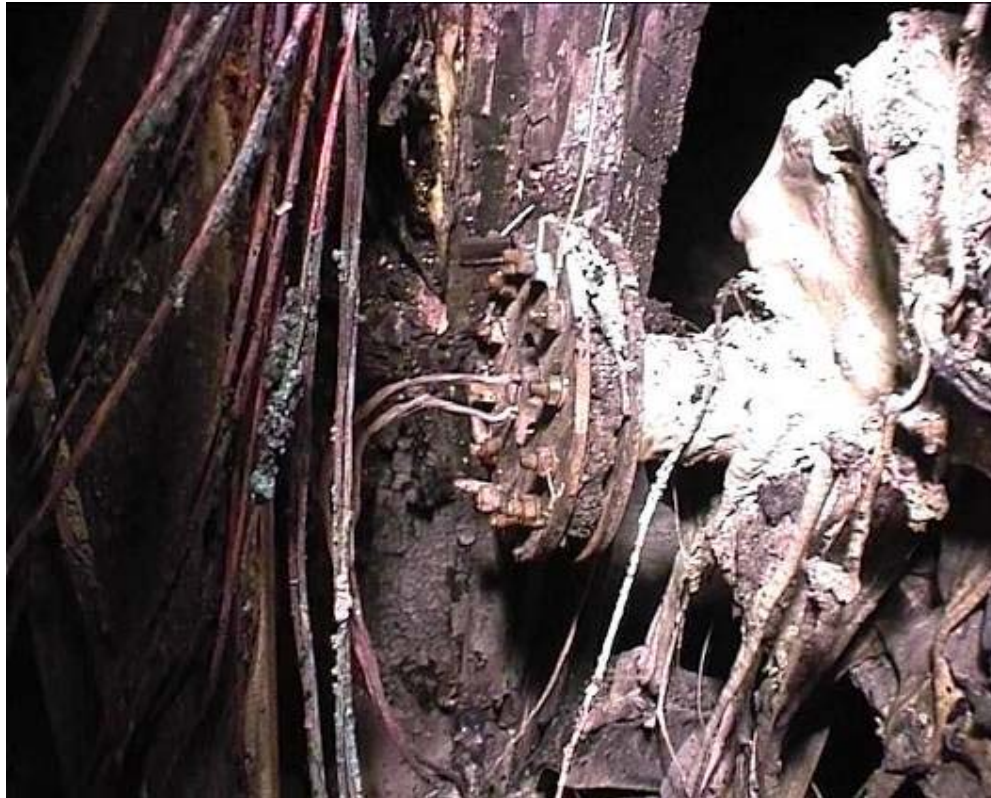
אלמנט החימום
באמבט שנשרף

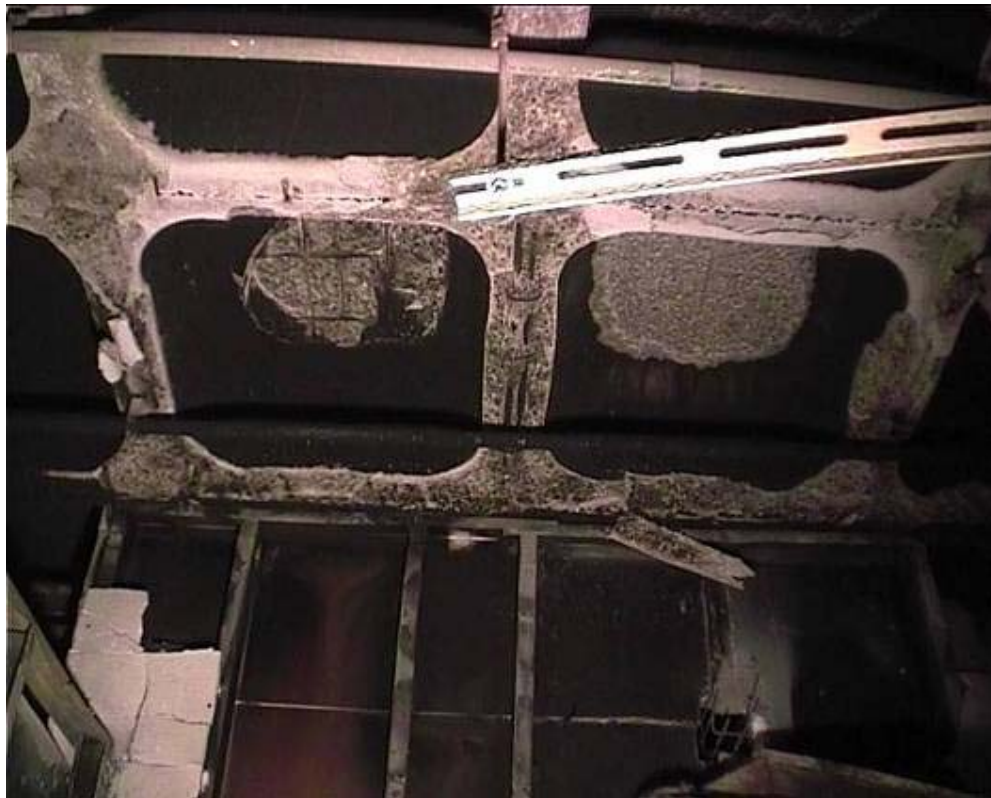
בתמונה ניתן לראות
את הנזקים שגרמה
האש למבנה.

זיון הברזל של הבטון
נחשף לאש ולקורוזיה
של החומרים שבערו.

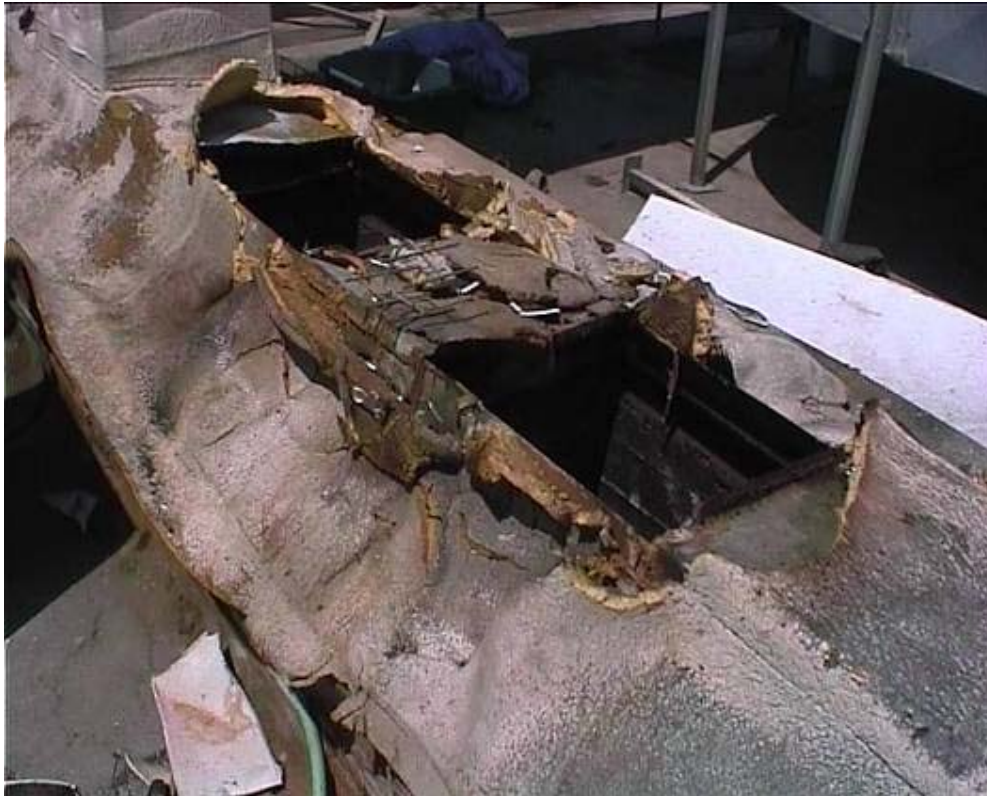
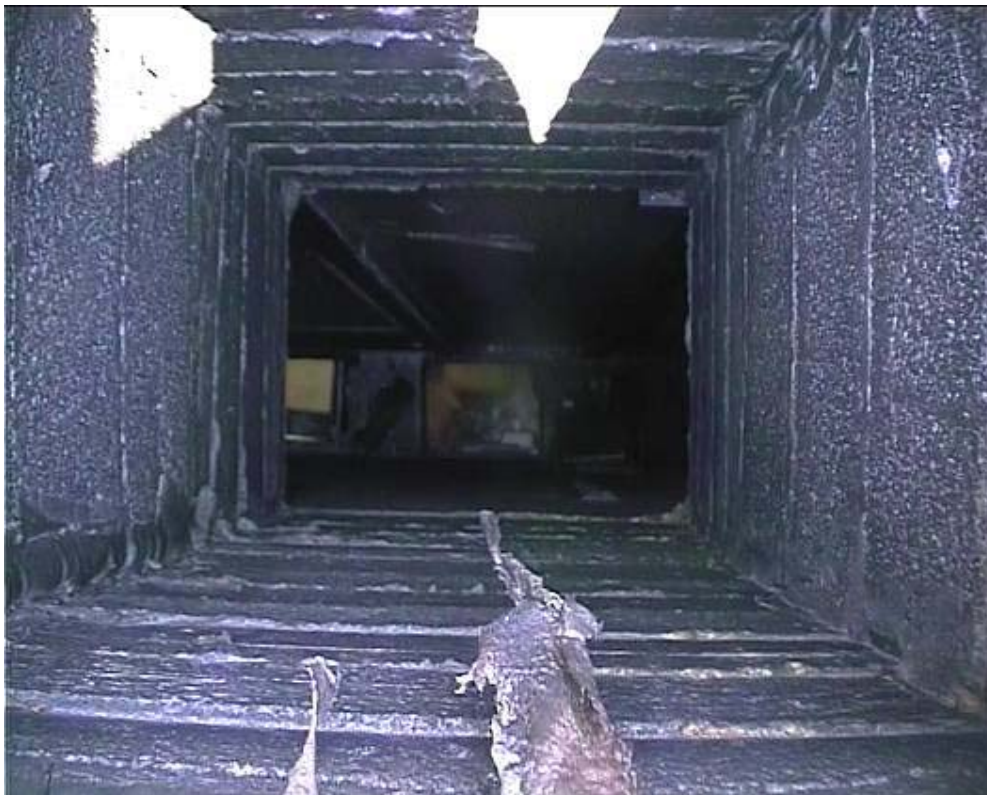
גג הבניין:

בתמונה העליונה ניתן לראות יציאות של תעלות המנדפים.

בתמונה התחתונה את הפיר העמוק עד לקומה ראשונה (שנייה מעל הקרקע).

המבנה הזה יוצר ארובה רבת עוצמה להתפשטות אש בתעלות פלסטיק.

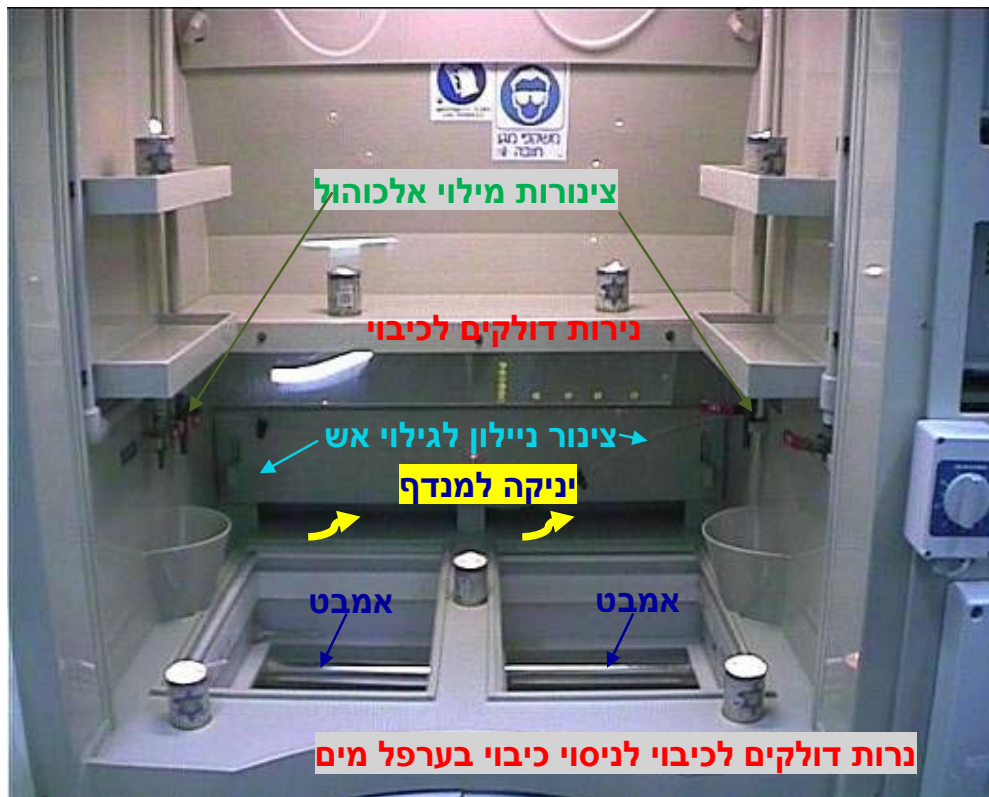
בתמונה זו צולמה
לצורך בדיקת
מערכת כיבוי
אוטומטי בגז.
