שריפה בחנות רהיטים – מרכז מסחרי

בחוות דעת זו אנו מנתחים את אחריות הקבלנים והיועצים בקשר עם אי תפקוד מערכות ההגנה מפני אש.

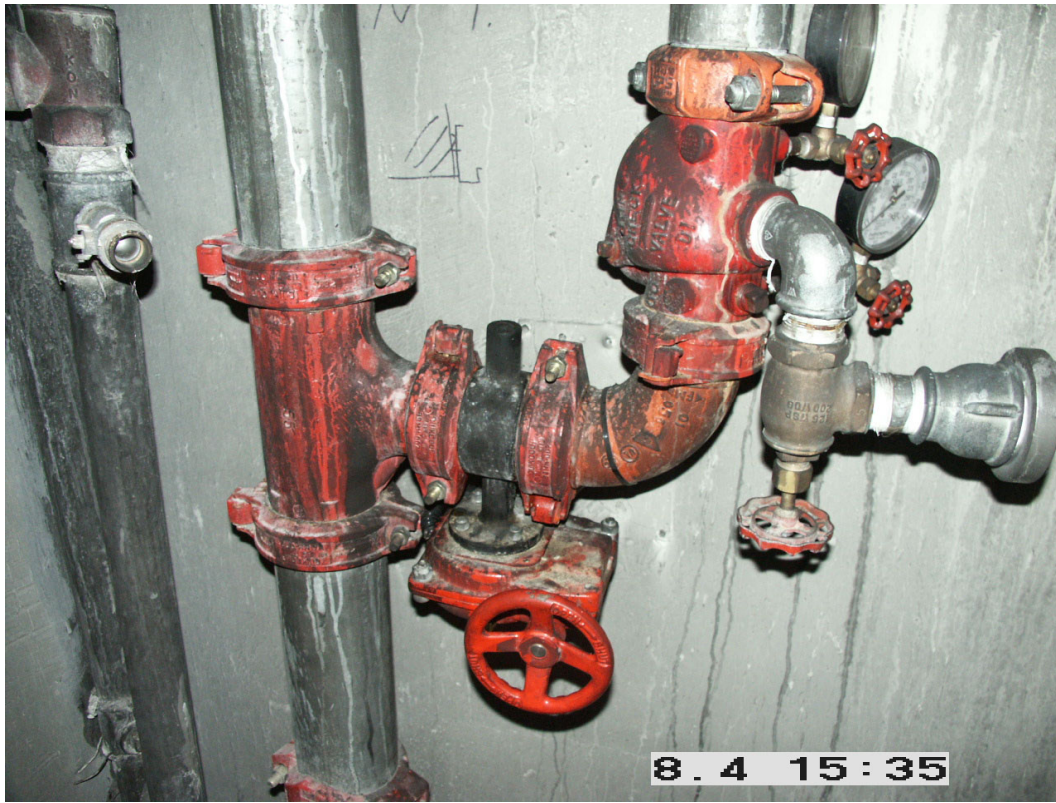
תחנת שליטה
קומתית
סמוכה לחנות
רהיטים.
המגוף,
ורגש הזרימה
מחווטים
לרכזת
הגילוי.

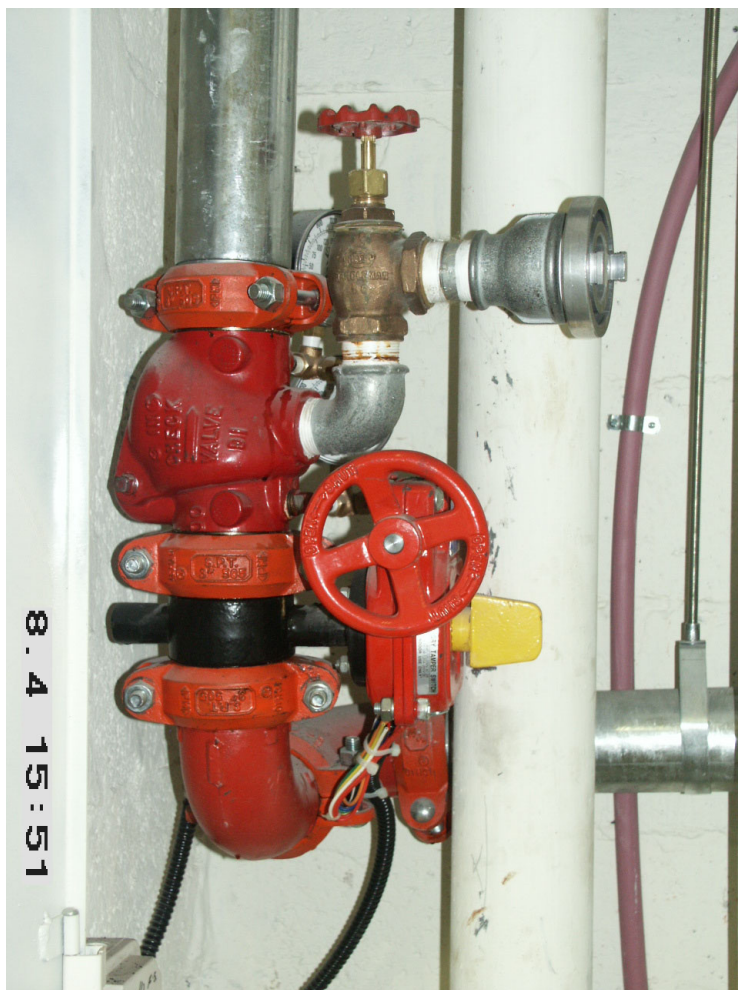
תחנת שליטה
קומתית רחוקה
מחנות רהיטים.

המגוף ורגש
הזרימה
מחווטים לרכזת
הגילוי.
