דן ארבל הנדסת סיכונים ושמאות בע"מ

התביעה של דנבר נגד
שירותי הכבאות בגין
שריפה שכלתה את מפעל
הצבעים של דנבר בליל
03/07/2009 באופקים.

נימוקי התביעה העיקריים

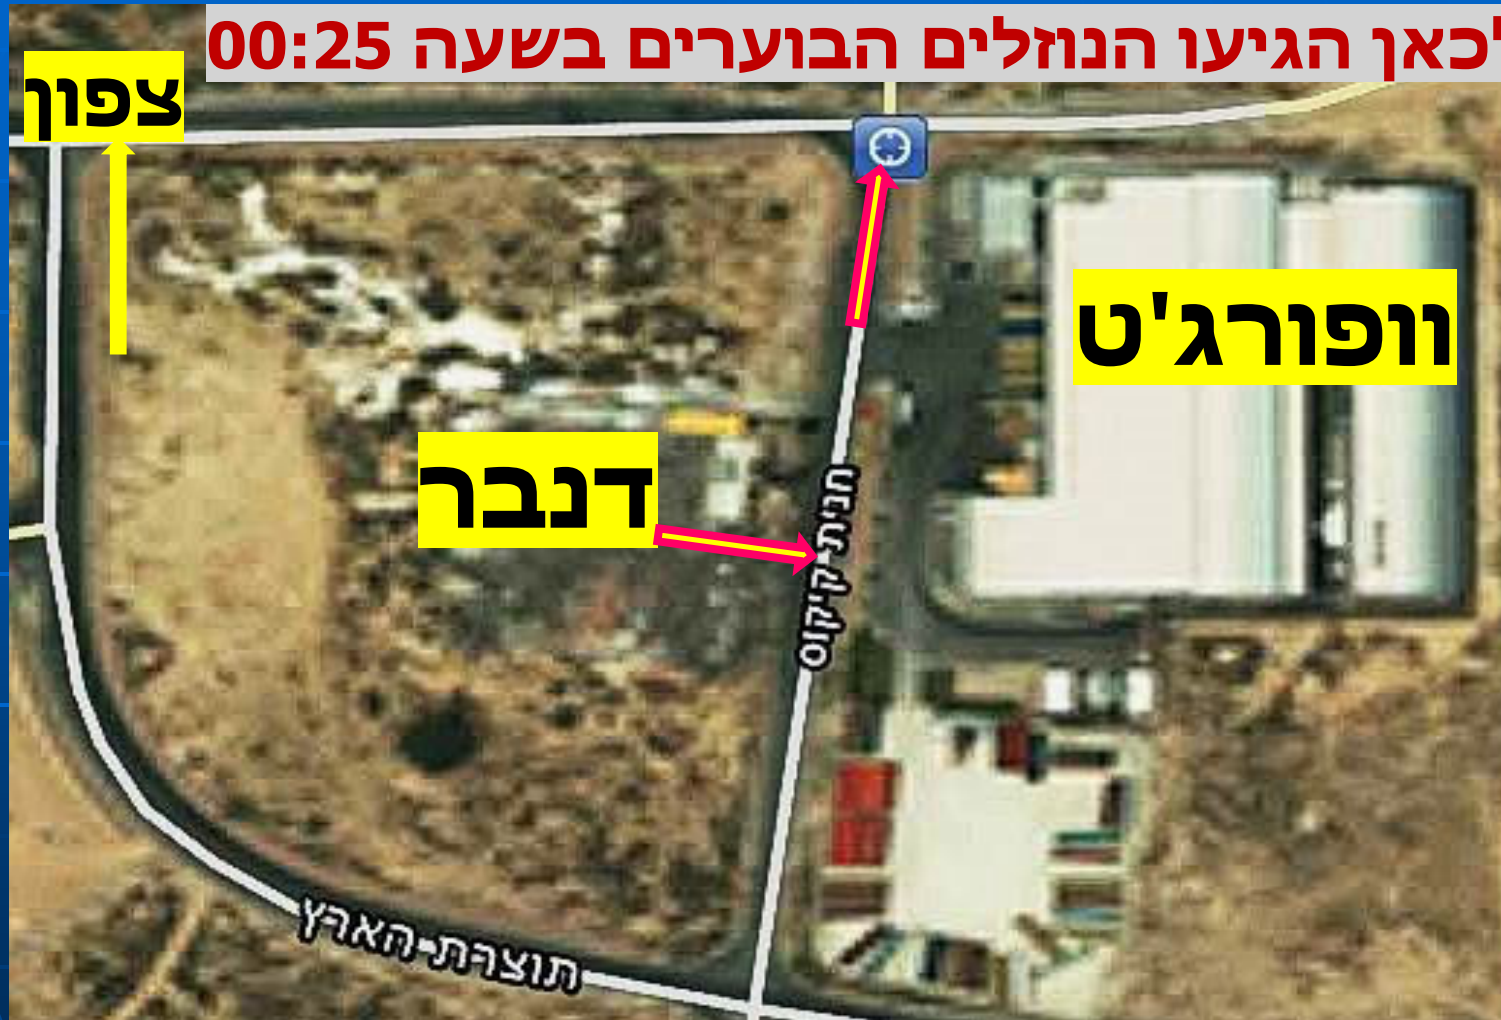
קצב התפשטות האש

לכאן הגיעו הנוזלים הבוערים בשעה 00:25

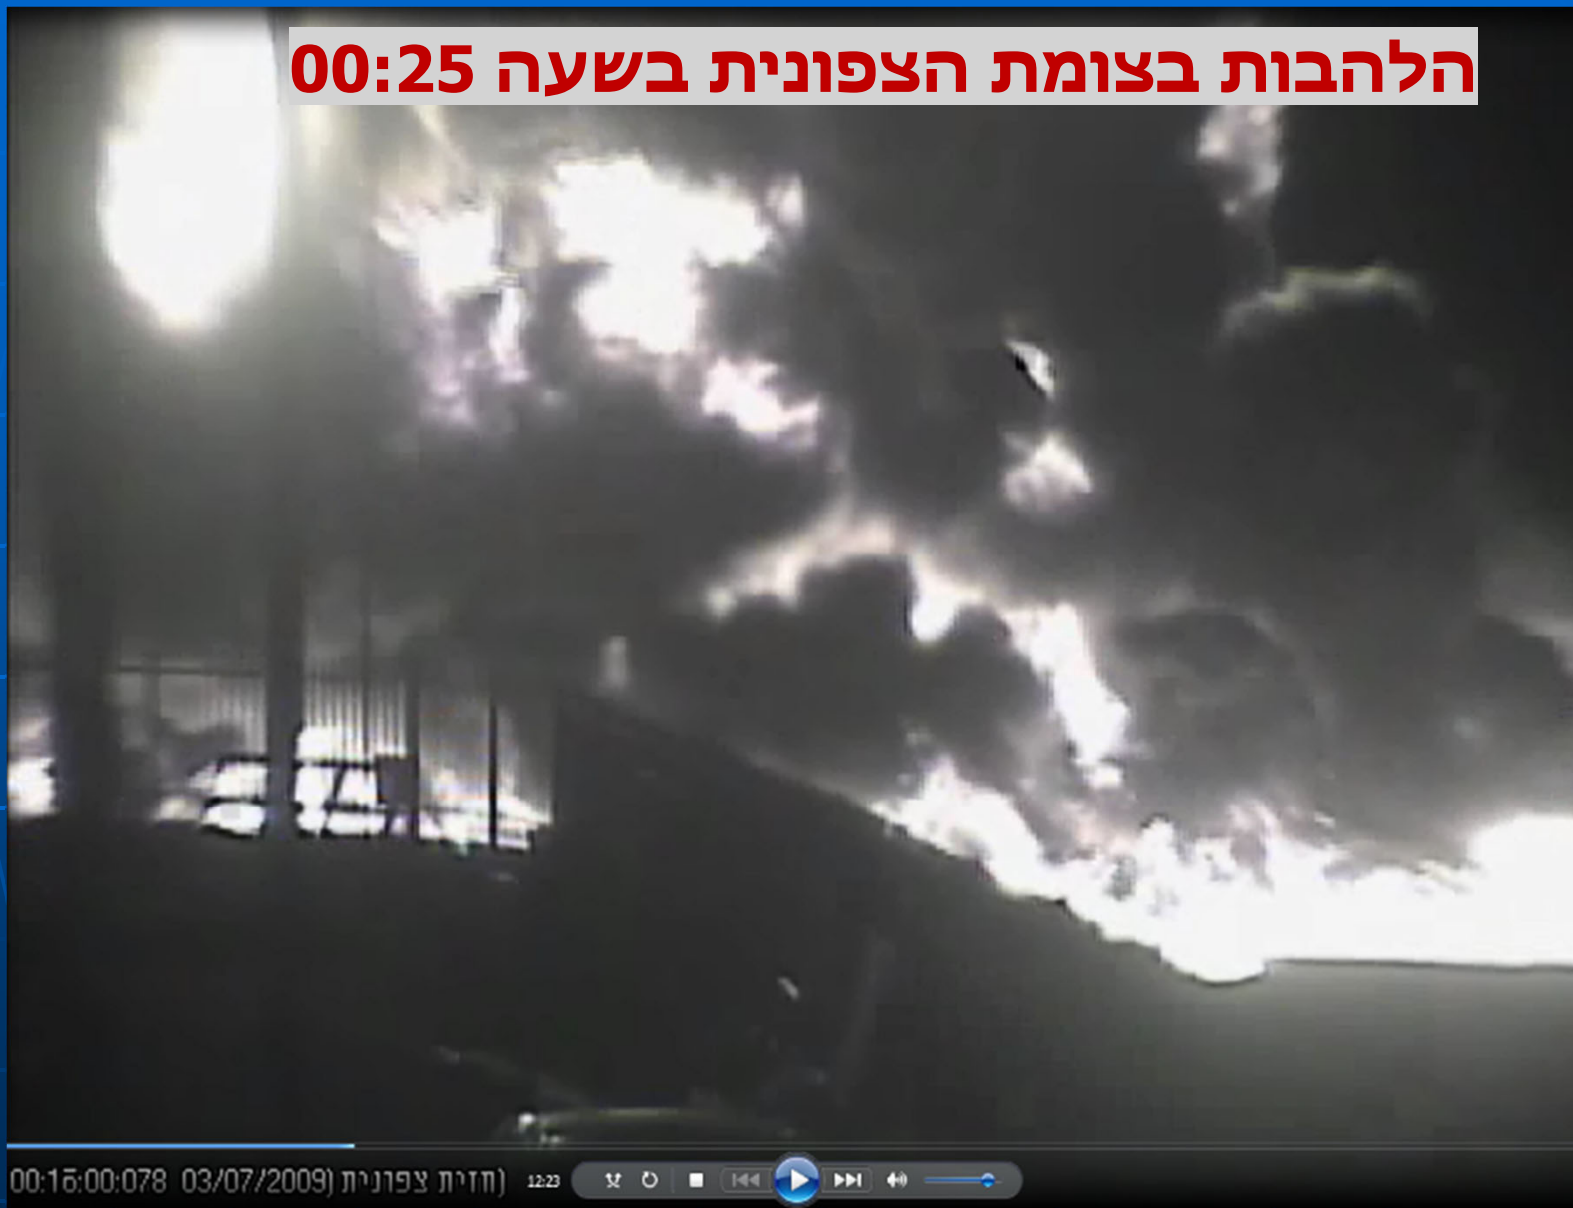
הלהבות בצומת הצפונית בשעה 00:25

00:15:00:078 03/07/2009) חוזית צפונית (12:23

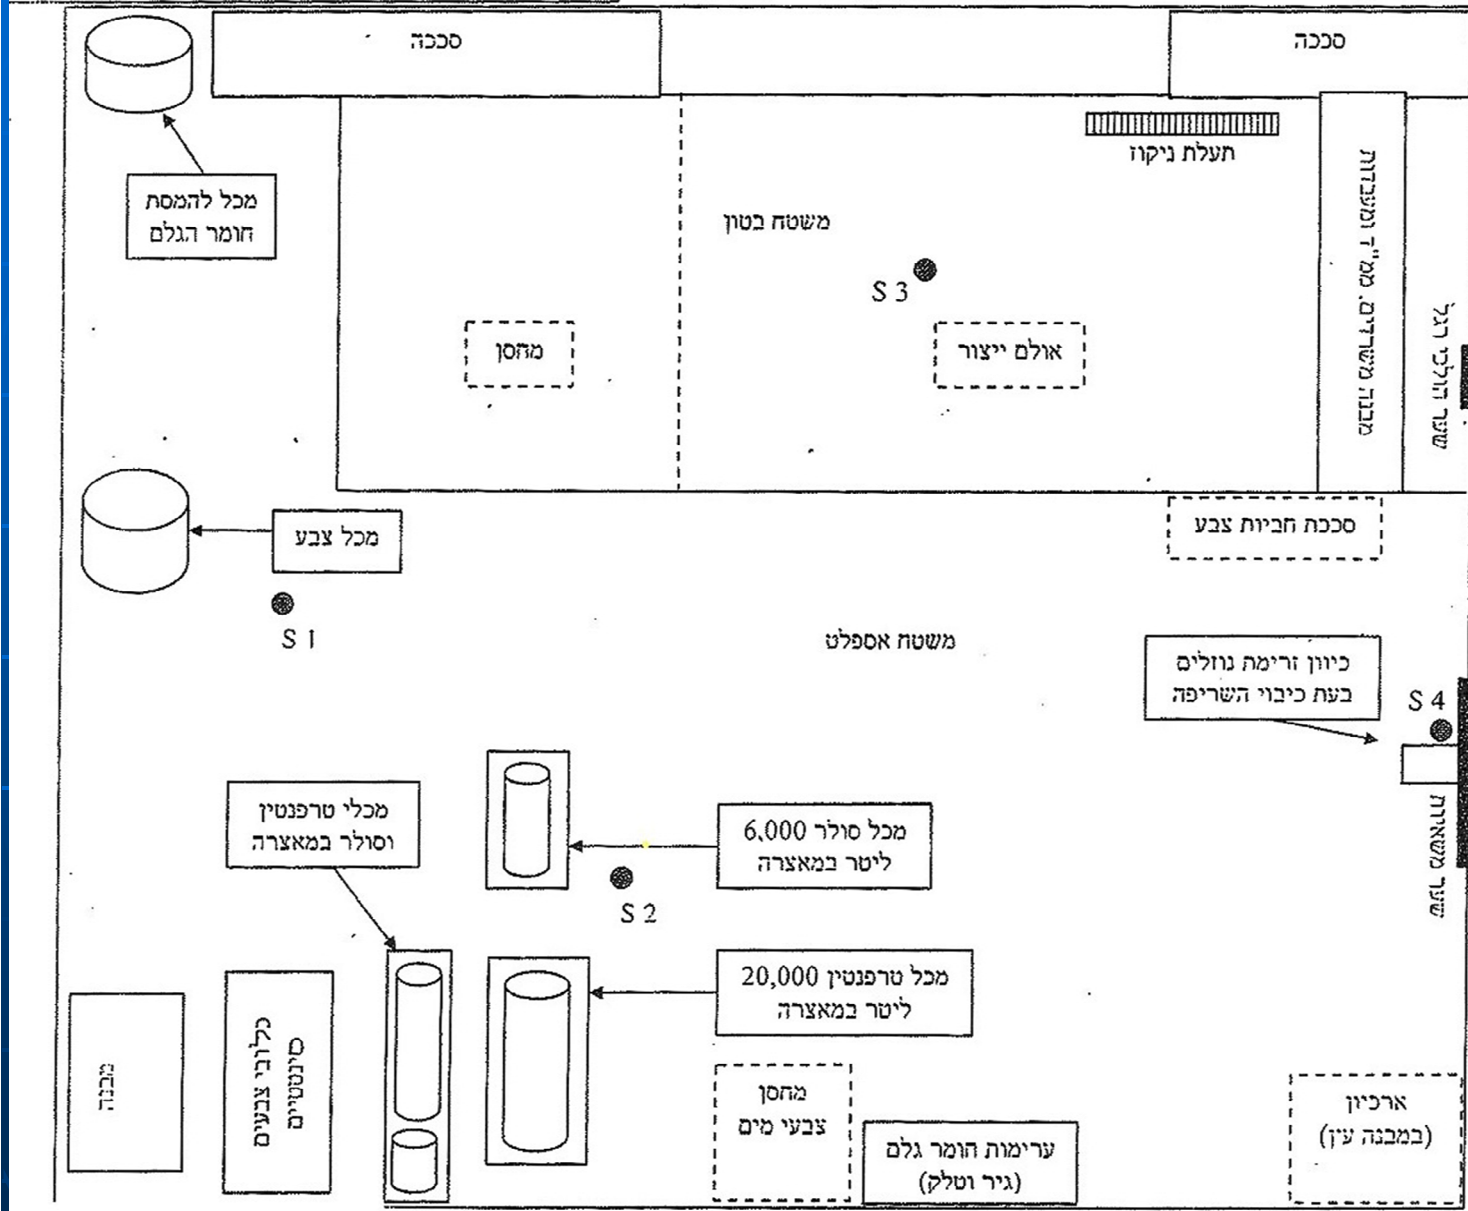
תרשים 2 - תכנית דיגום בפועל מפעל "דנבר צבעים"

תוכנית שטח של יועצי איכות סביבה.

אין קשר בין תיעוד החומרים הבעירים לבין מכלול הדליקים באירוע

מראים מאצרות אבל בפועל רוב החומרים הדליקים אינם במאצרות.

אין תיעוד של שיפועים שמשמעותם קריטית

גודל קרקע כפי שנדגמה בפועל.
 ק"מ: 1 cm = 3 m

משקעים של
נוזלים שנותרו
דבר שמעיד שכאן
אין שיפוע

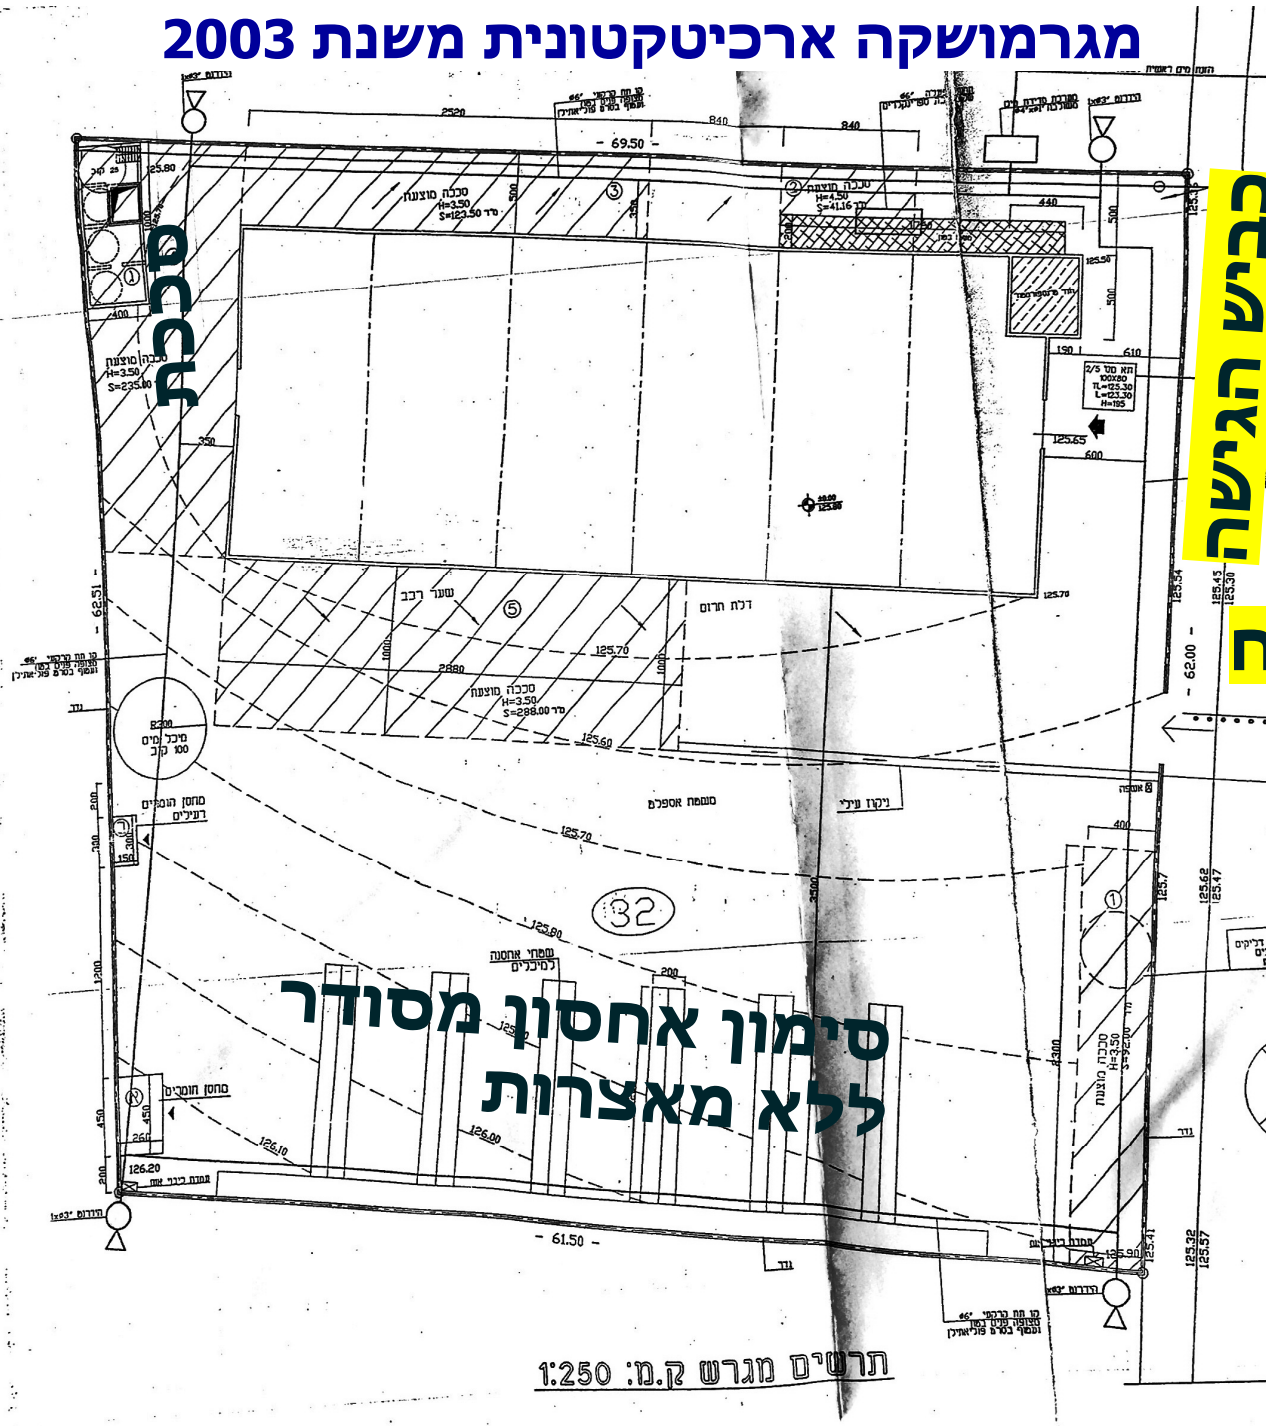
מגרמושקה ארכיטקטונית משנת 2003

**סימון אחסון מסודר
ללא מאצרות**

תרשים מגרש ק.מ: 1:250

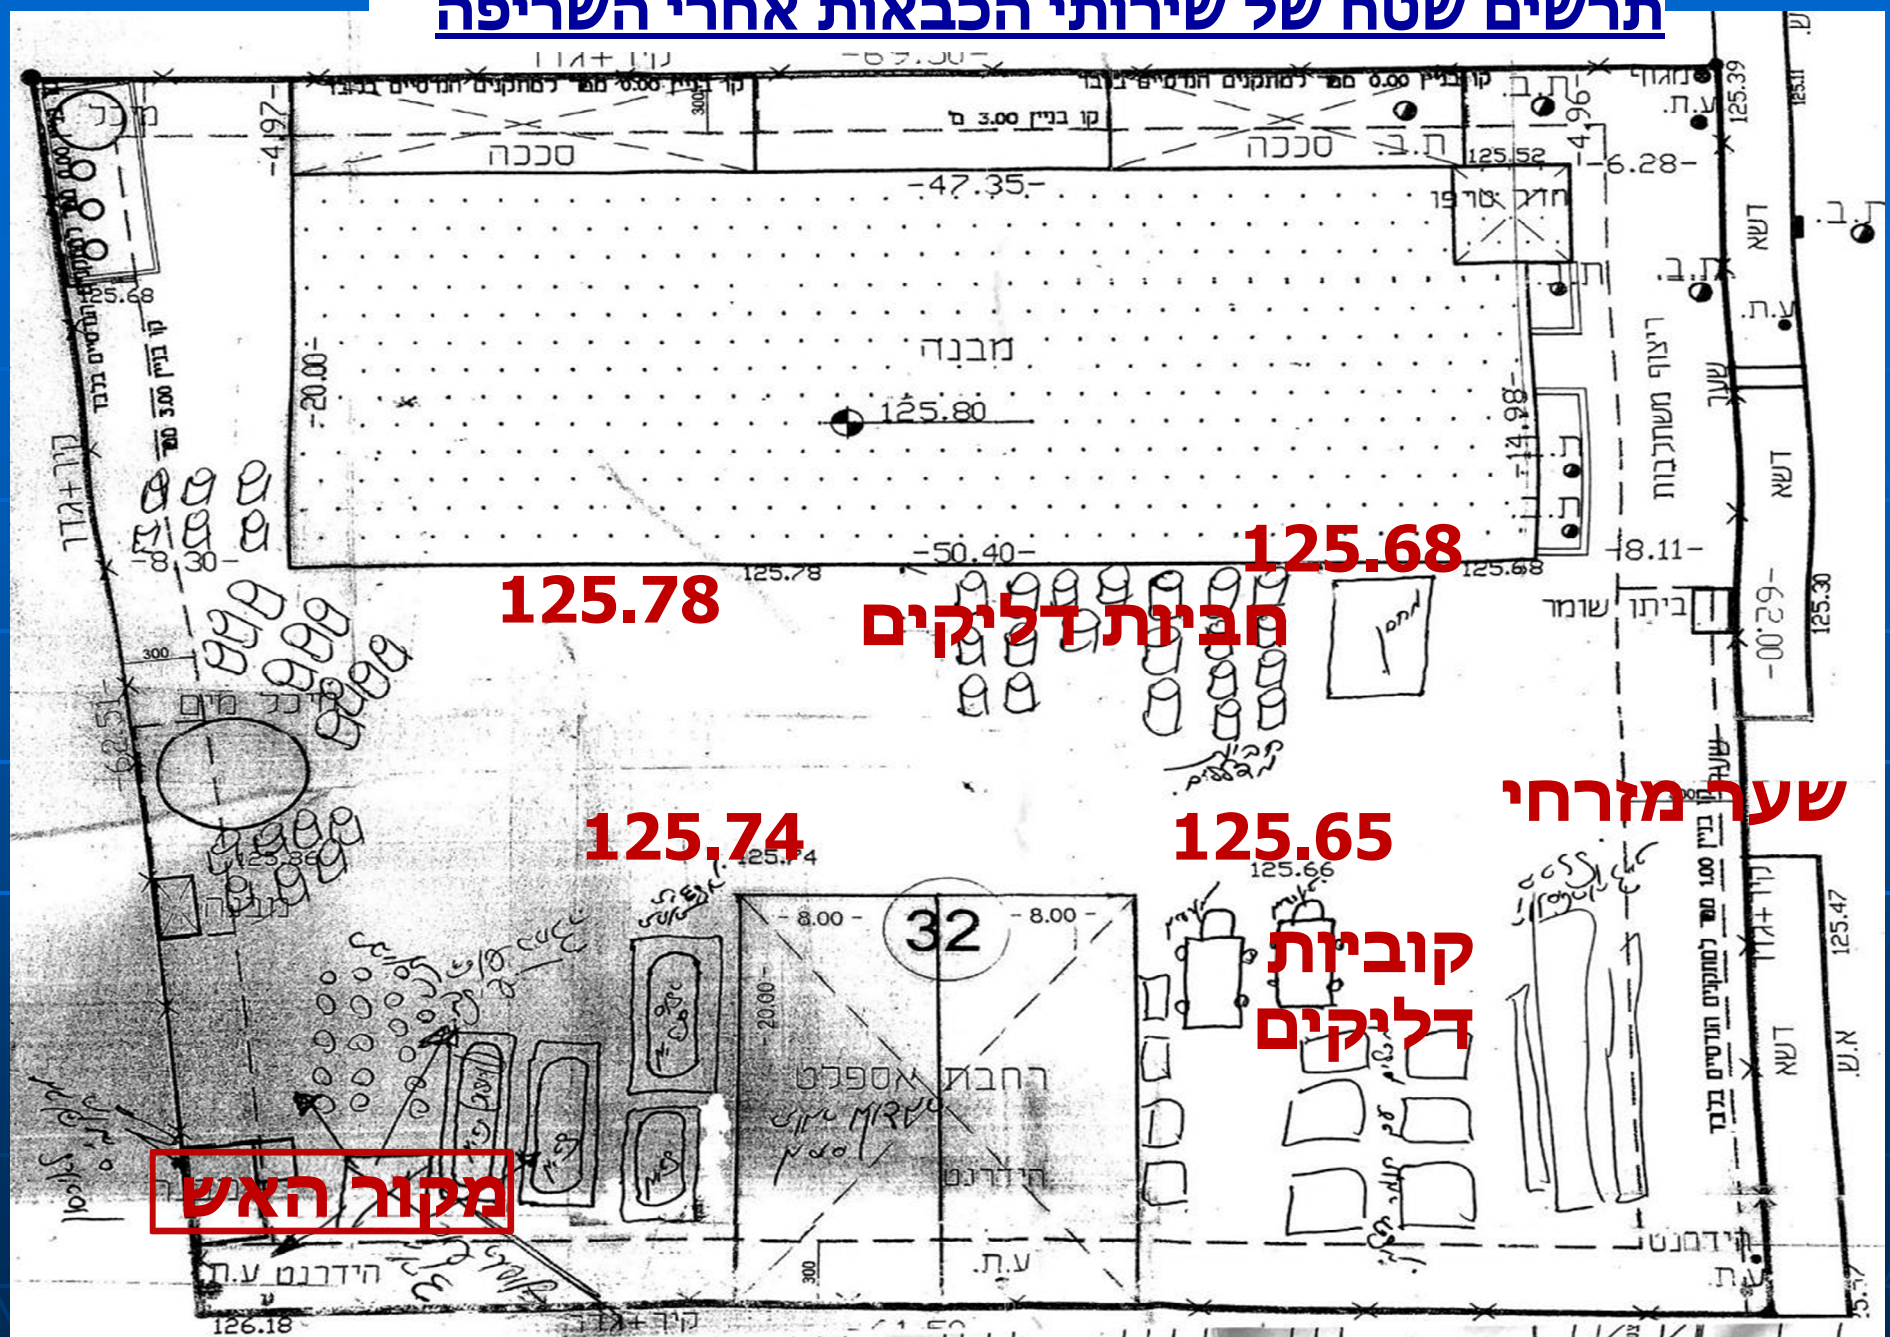
תרשים שטח של שירותי הכבאות אחרי השריפה

מוקד השריפה, פינה דרום-מערבית

בשלב זה הבעירה בפנים גדולה. יש גם בעירה חיצונית של צמחיה

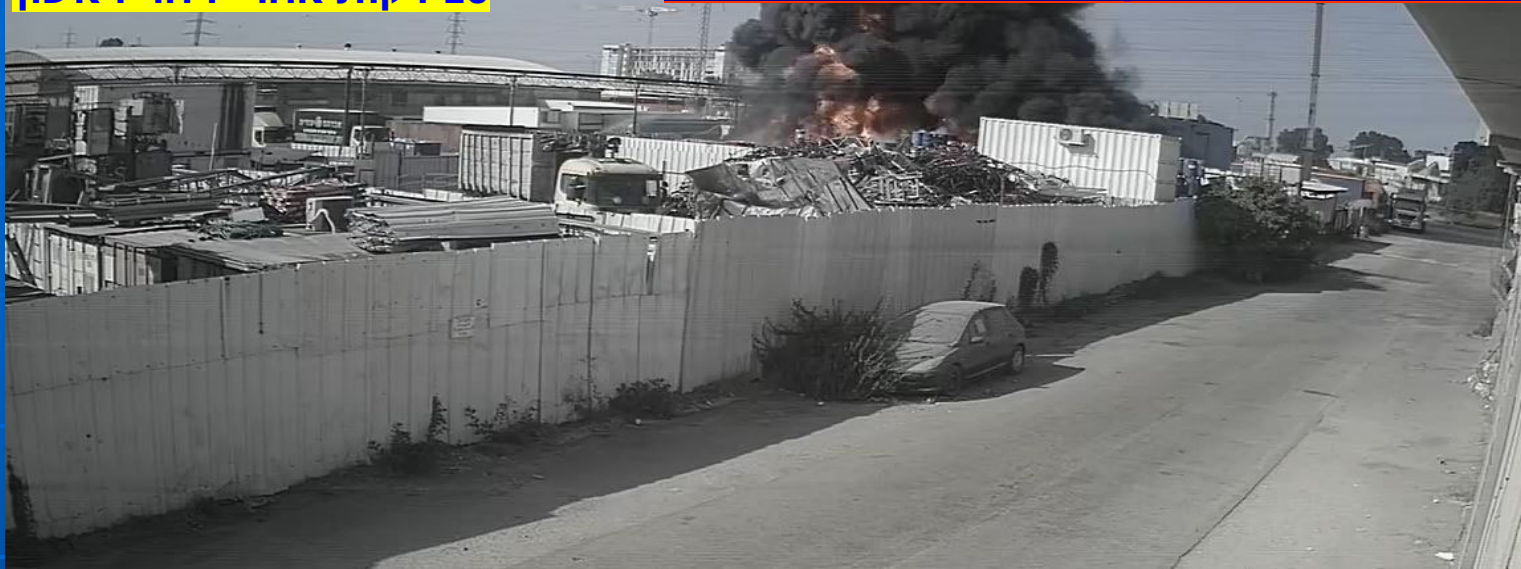
10 דקות אחרי זיהוי ראשון

בעירה של קוביות: מלגד, מילואות מזרח

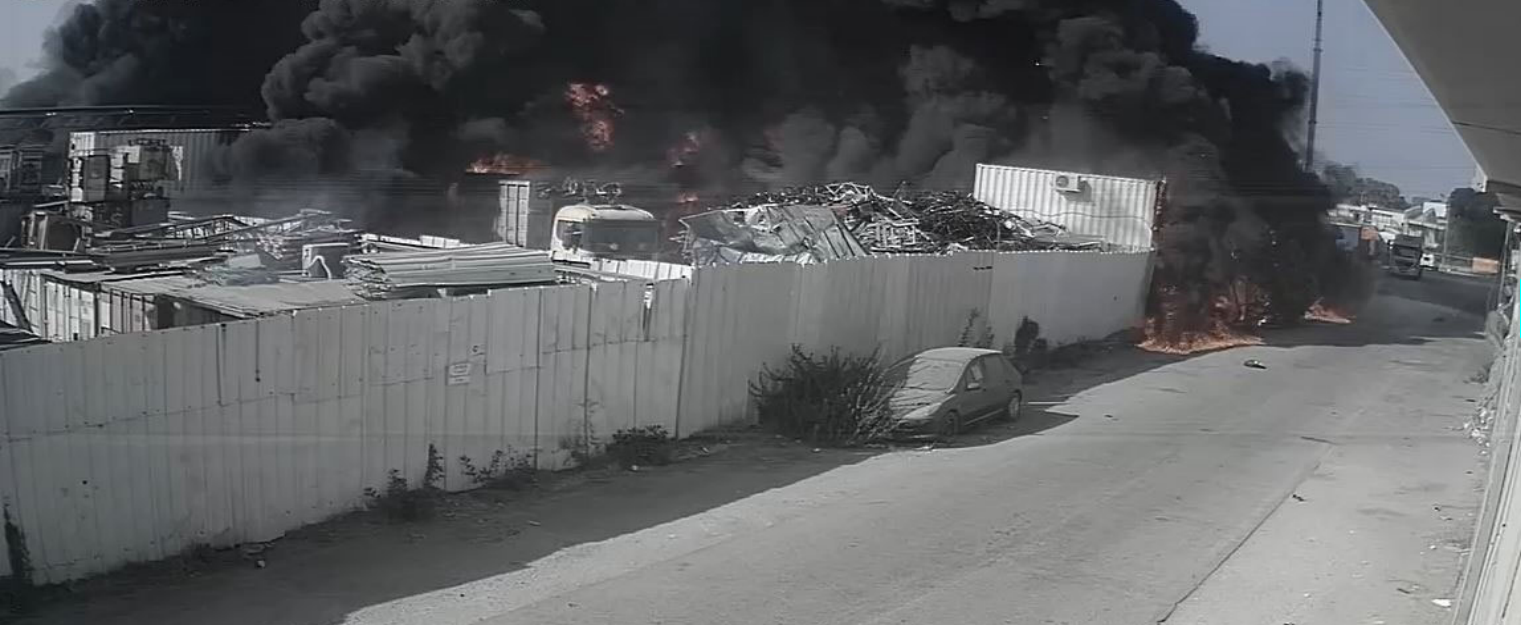
18 דקות אחרי זיהוי ראשון

בעירה של
קוביות 1000
ליטר שהכילו
שמן משומש
למחזור.

אי אפשר
להשתלט על
שריפה כזו,
דבר שמצביע
על חוסר הבנה
חמור של
הסיכון.

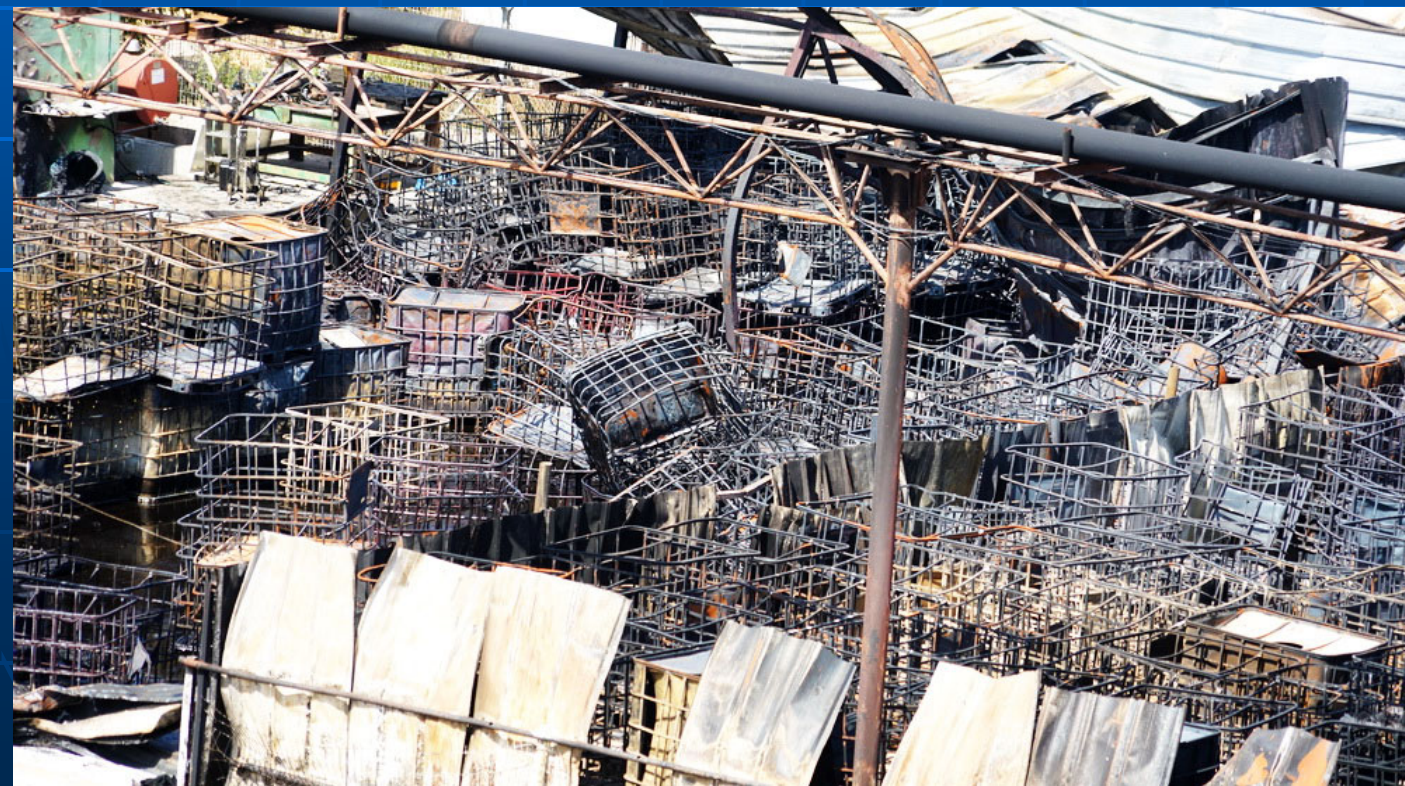
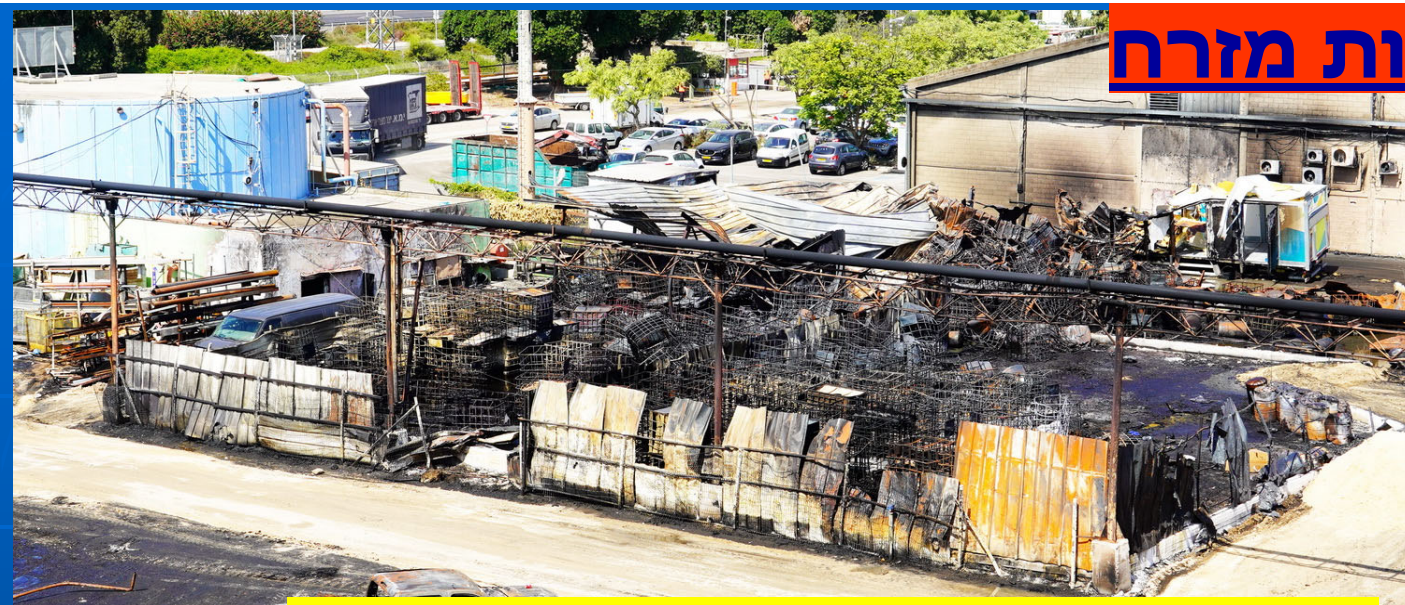
קוביות 1000 ליטר
שהכילו שמן משומש
למחזור עד גובה 3
קוביות.

מטען אש כבד
במיוחד:

קוביות שמנים מאוחסנות בצפיפות עד גובה 3 קוביות

גם בתוך מבנה
אין תקן להגנה
ע"י מערכת
מתזים.

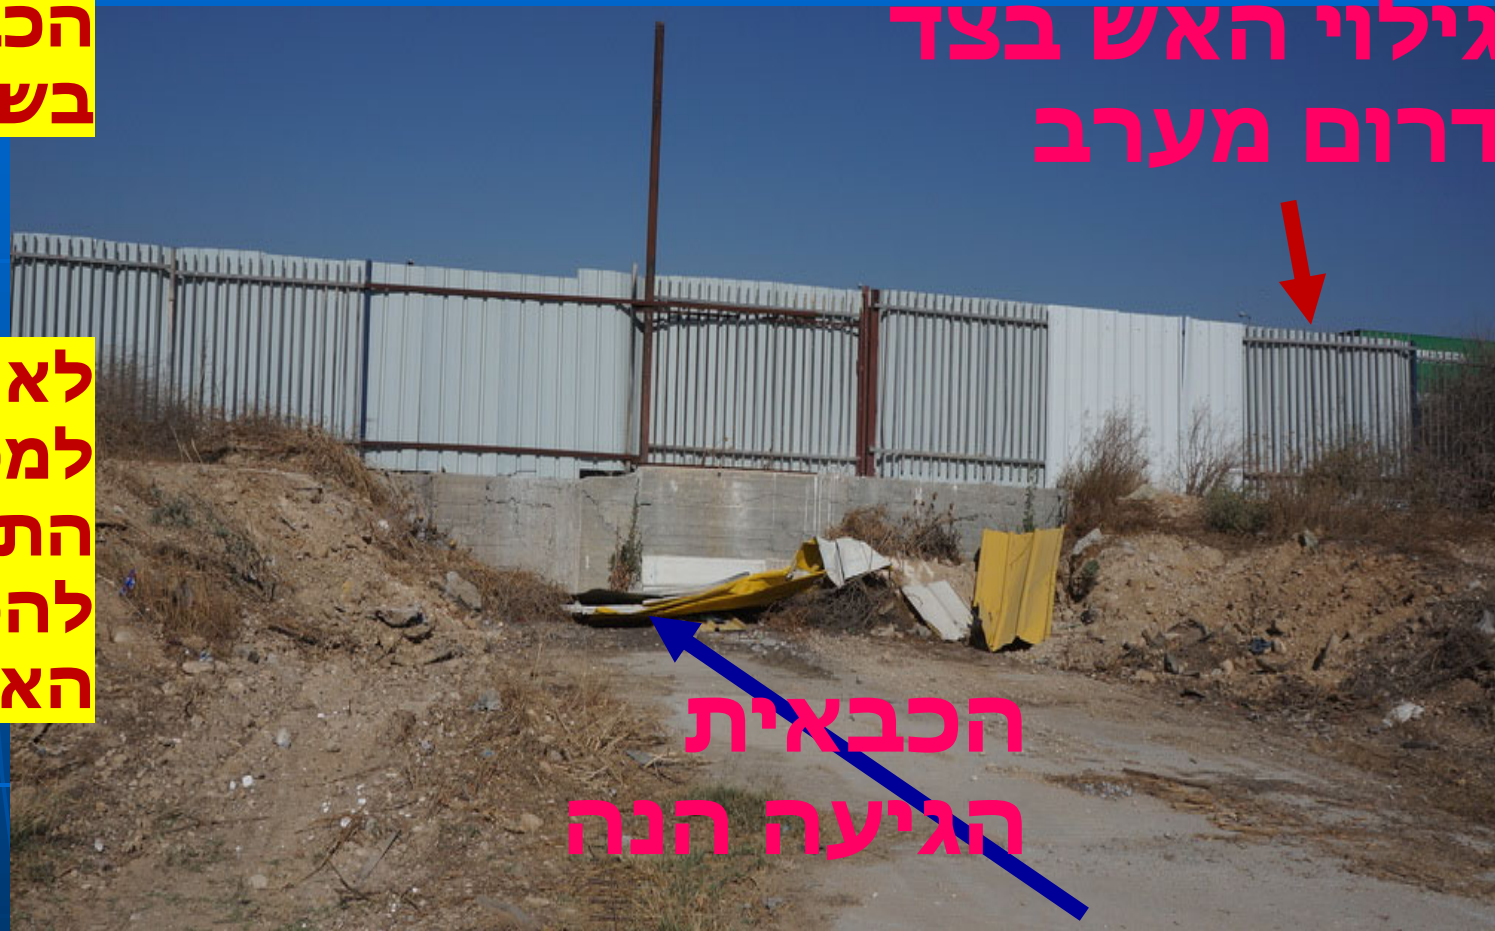
הכבאית
בשטח נחות.

גילוי האש בצד
דרום מערב

לא מתאפשר
למפעיל
התותח
להסלין לכיוון
האזור הבוער.

הכבאית
הגיעה הנה

כבאי קופץ מעל הגדר ומושך אחריו זרנוק. הוא מבחין שהאש מתפשטת מהר ושהוא לא יוכל להשתלט עליה מעמדה זו הוא מבקש מהכבאי השני – הנהג, לעבור לצד מזרח, לכניסה לאתר.

אולם, הכניסה המזרחית מכביש הגישה, נמוכה משטח אחסון הדליקים. דבר שמעמיד את הכבאית בסכנה. בשאר הכיוונים אין גישה אפקטיבית.

לשומר במקום אין מפתח לשער הכניסה. הכבאי מנסה לפתוח את המנעול, אך אז מגיע השטף הבוער. הכבאי בשטח מחלץ את חברו מהכבאית כאשר זו עולה באש.

תנאי השטח לא מאפשרים גישה אפקטיבית ובטוחה לכבאית. המחדל כאן שהסוקר של הכבאות לא הבין את תנאי השטח, לאמור, בעת מתן ההיתר לפעולת העסק, לא הבין הסוקר את בעית התפקוד הצפויה של הכבאית.

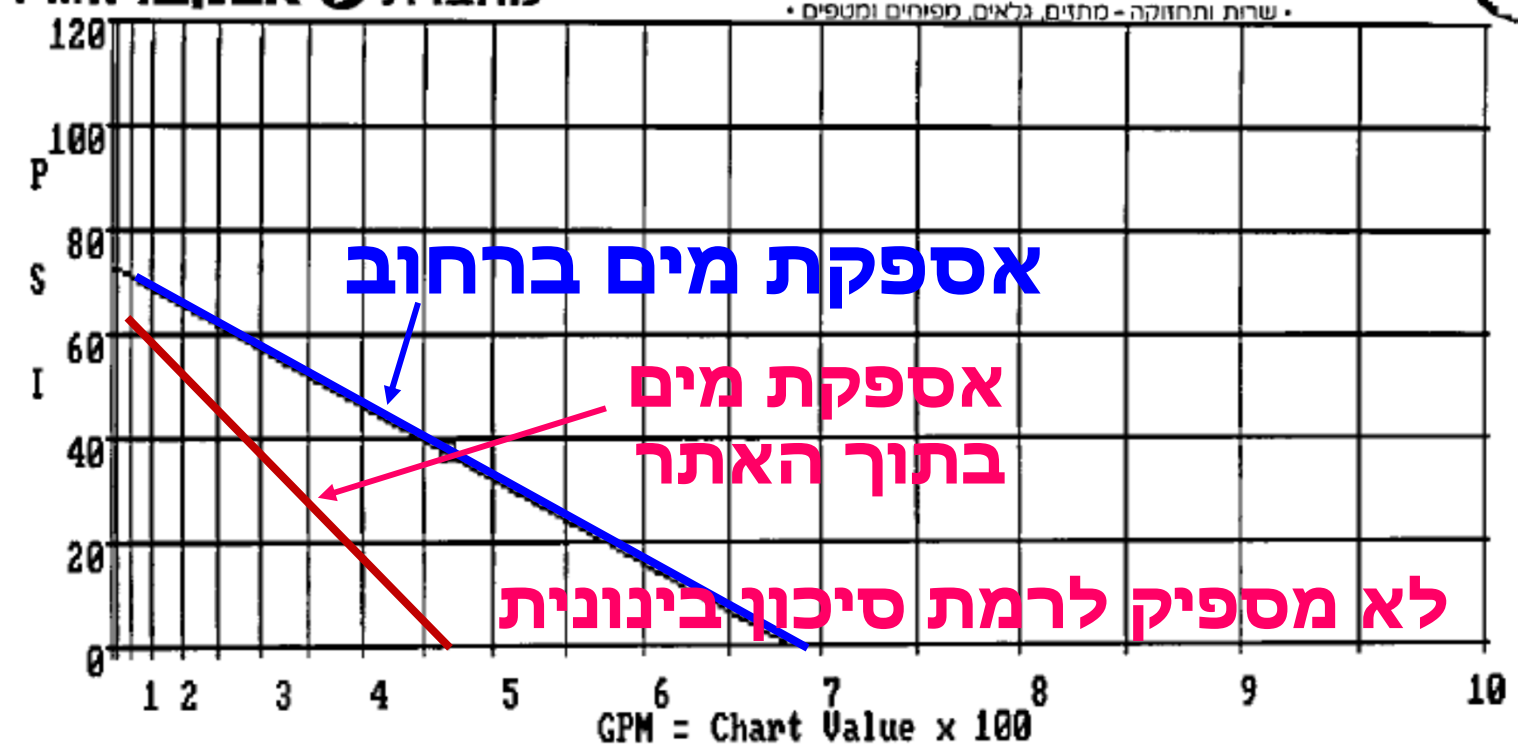
הספקת מים לכיבוי - אופייני מים

ADJUSTED HYDRANT DATA:	384 GPM,	73 STATIC PSI,	48 RESIDUAL PSI
DEMAND POINT DATA:	468 GPM,	37 GAUGE PSI,	-.05 EXCESS PSI

אספקת מים ברחוב נמוכה, מתחת לדרישות.

אספקת מים למתזים במבנה מתחת לכל תקן.
