התפוצצות של מיכל לחץ והבזקת אש  
של ענן חומר דליק –  
מדוע דווקא עכשיו

דן ארבל הנדסת סיכונים ושמאות בע"מ

# תעשיות אלקטרוכימיות – התפוצצות ביום 13/10/2003

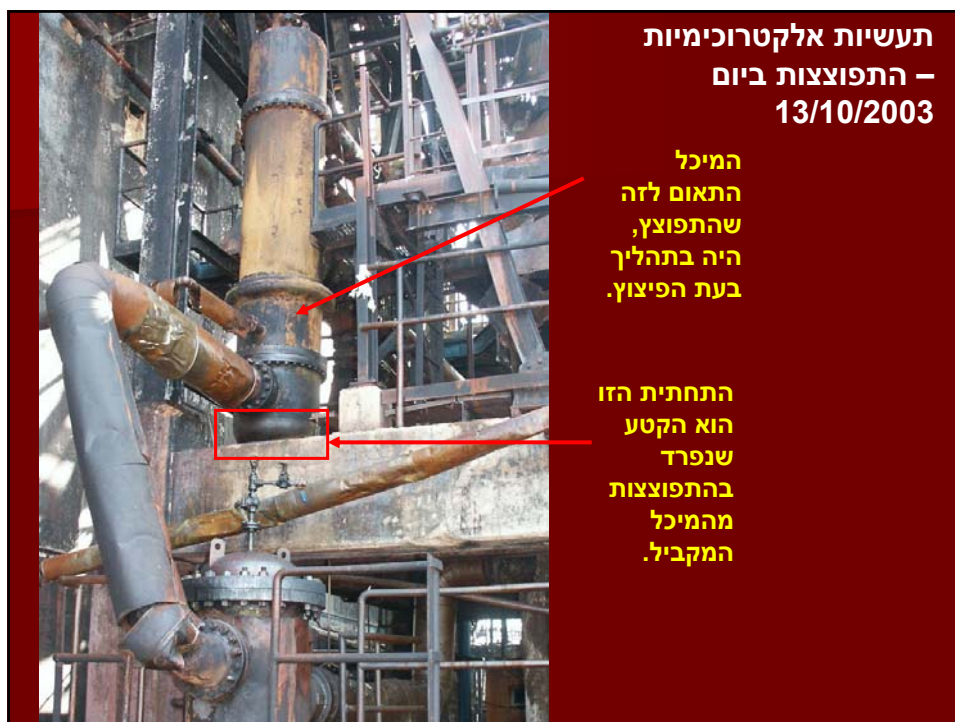
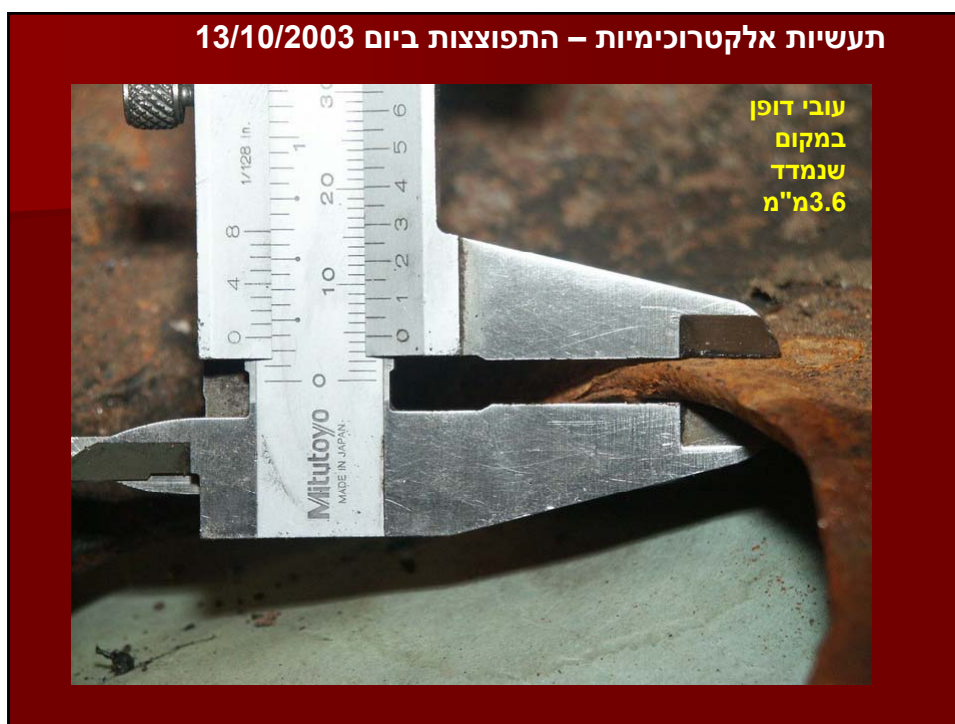
התחתית  
הגיעה  
לקרקע.  
מה שהייה  
חצי כדורי-  
נעשה שטוח  
לגמרי על  
הקרקע!!

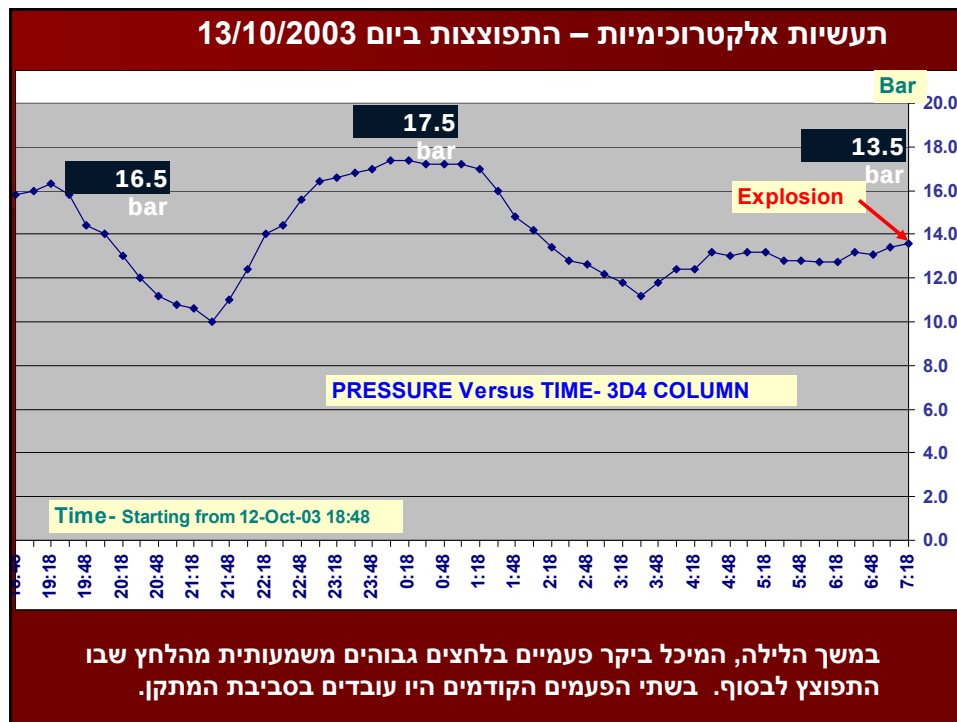
פלדת HII לפי DIN-17155

כניעה מחושבת של החומר  
בעובי 2.6 מ"מ בלחץ  
17 בר.

שבירה של החומר בלחץ  
12 בר, כאשר העובי יורד ל-  
1.2 מ"מ.

בשיקופית הקודמת הראינו  
מידה של 1.0 מ"מ בלבד.
