בניינים רבי קומות

האם סידורי הבטיחות עונים על הדרישות

דן ארבל הנדסת סיכונים ושמאות בע"מ

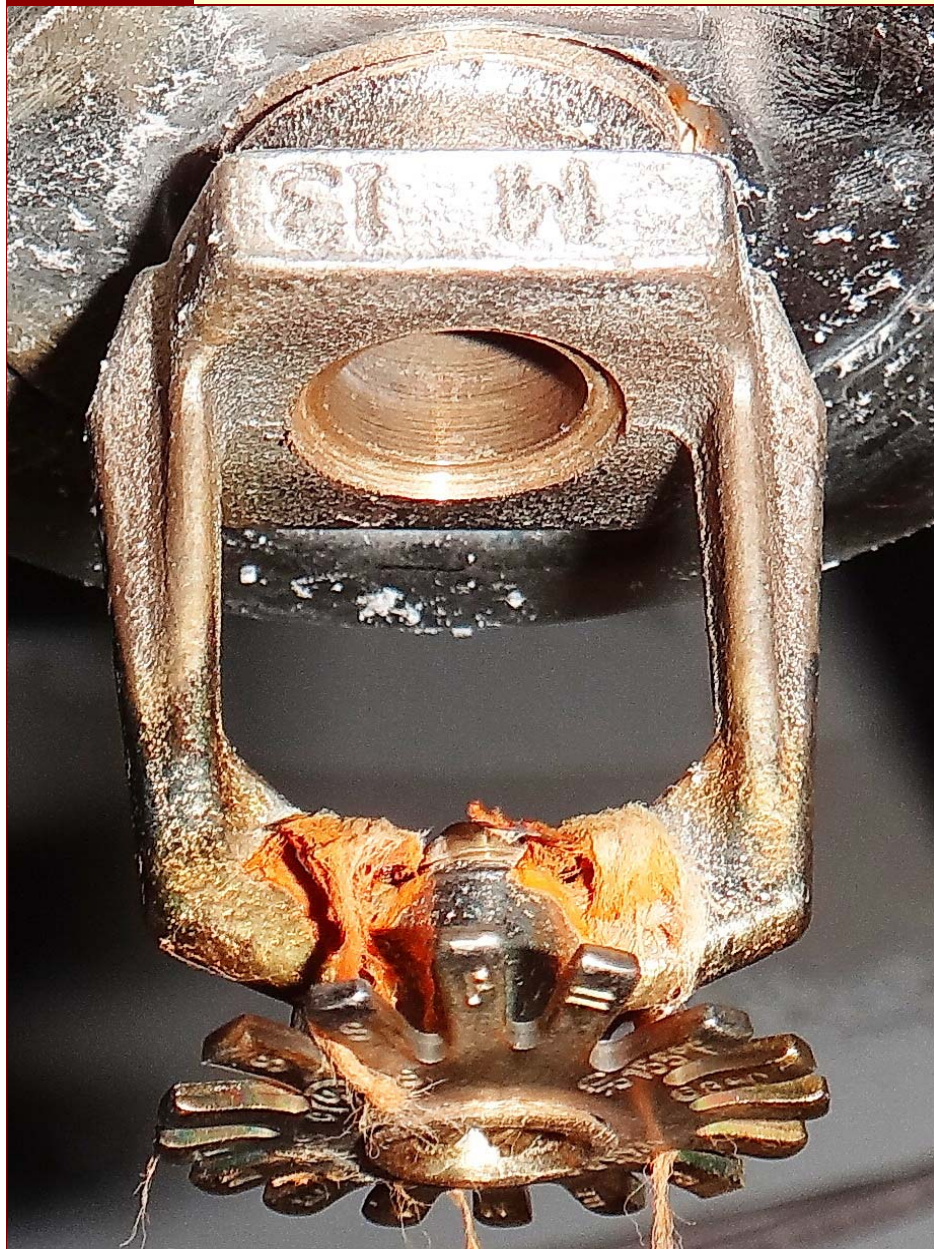
בניין משרדים רב קומות בבני ברק (המשך)

מתז נחבט בעת העברת רהיטים ופרץ

השומר ראה ברכזת: התראת רגש זרימה
בבית המשאבות

אחרי זמן קצר התריע גם רגש זרימה בקומת
האירוע.

השומר כבר לא היה שם: הוא רץ למפלס
בית המשאבות כדי לנתק הכול לפני שוידא
שזו פעולת שווא של מתז.

המתז נחבט ופרץ
בשעת ערב מאוחרת

**לא סוגרים מגוף ראשי ולא בית משאבות.
אפשר לסגור את המגוף הקומתי בלבד!**
