# מרכז מסחרי

מה אפשר ללמוד מחקירת  
אירוע של שריפה

רשימה ארוכה של כשלים במבנה  
חדש עם דגש על הפרדות אש

# לקחים מאירוע שריפה שקרה בחלק ממרכז מסחרי בשאלות של:

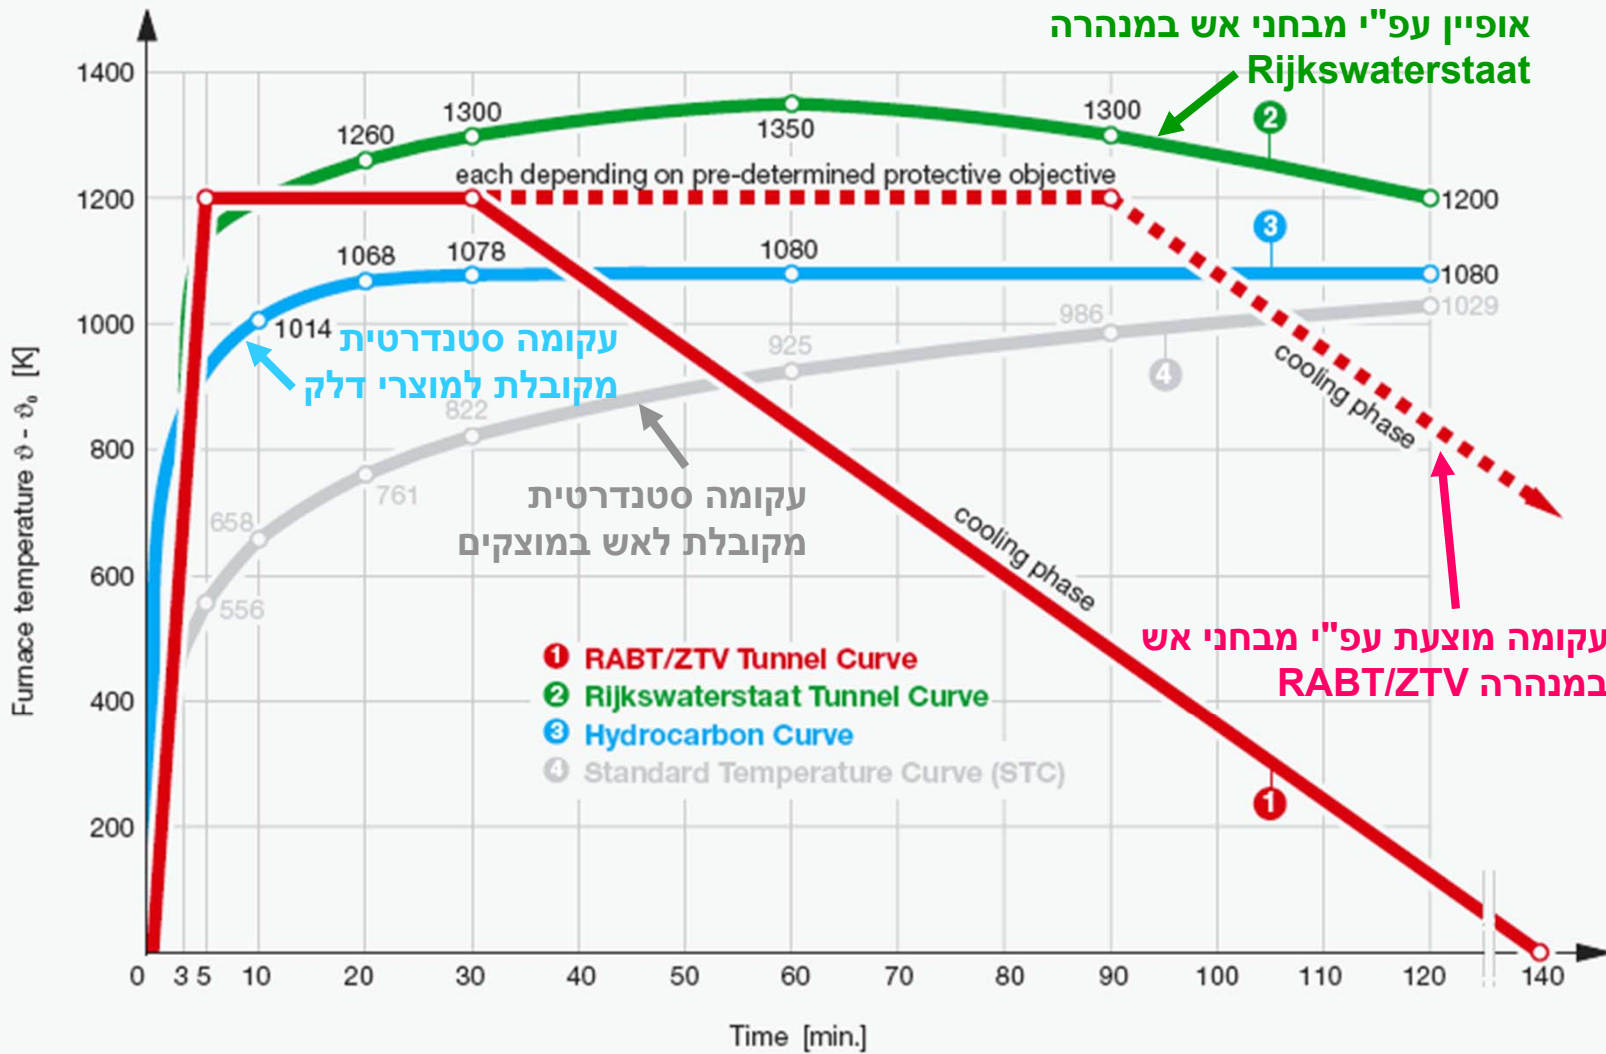
# מה זה נקרא "עמידות אש של כך וכך דקות"?

התקנים המסווגים עמידות לאש מכוונים ע"י אופיין תיקני של עליית טמפרטורה בתלות בזמן.

האופיין הסטנדרטי מתאים לאש על בסיס תאית (עץ ונייר) ולא על בסיס פלסטיק.
