## שריפה במפעל חידוש צמיגים

### חות דעת מומחה

**שם המומחה:** דן ארבל.  
**מען:** אלברט שוייצר 27, חיפה 34995.  
**החברה:** דן ארבל הנדסת סיכונים ושמאות בע"מ.  
**חות דעת בעניין:** התועלת התאורטית בתפקוד מתזים אילו היו מותקנים במבנה הייצור בעת שריפה שקרתה ביום 29/06/06 בסביבות השעה 17:00.  
**גירסה:** סופית

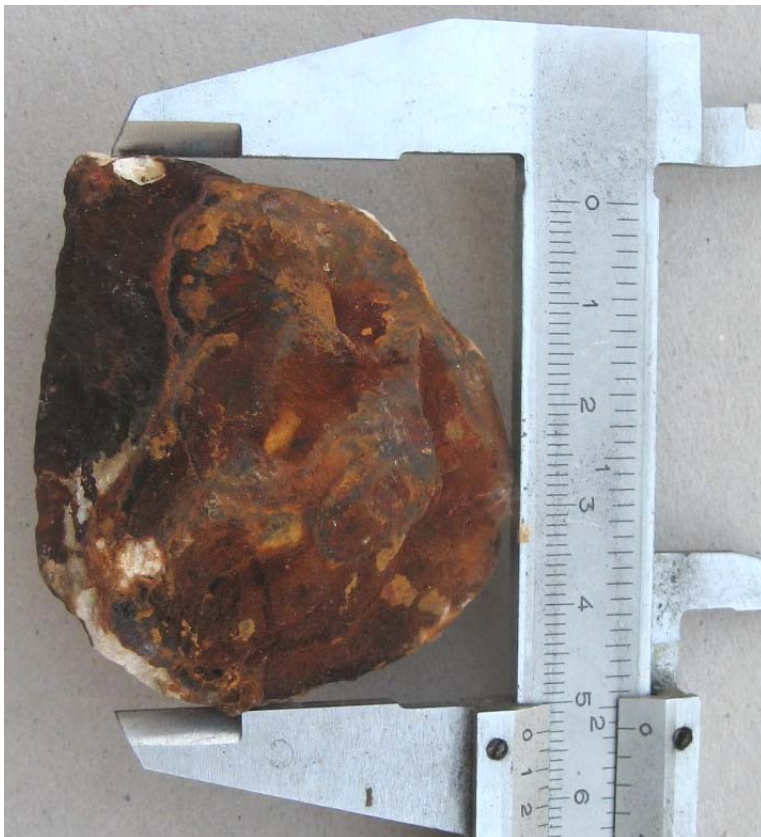
- 1.** הזרמת מים בברז כיבוי בקצה הבניין המזרחי ומדידת לחץ בברז המותקן על הזקיף אשר שימש מוצא למערכת המתזים.
- 2.** מדידת ספיקה בחיבור הסנקה של הכבאים על זקיף המתזים, מעל שסתום אל-חוזר אזעקה. מדידת לחץ מערכת, מדידת לחץ מתחת לשסתום ומדידת על ברז ההידרנט הנ"ל. המדידות אפשרו לנו לבדוק כמה מים מגיעים למערכת, באיזה לחץ ומה אובדן הלחץ על פני צנרת ההזנה.
