תאריך: 24.07.11
סימוכין: Ikea 050211-P

השריפה באיקאה נתניה - פברואר 2011

אירוע:	שריפה
פרטים על הבניין:	בניין בשטח תכסית של כ- 14,000 מ"ר ובשטח כולל של כ- 20,000 מ"ר
קבלן מקים:	בית אבן בנייה ויזום בע"מ, המשכירה המקורית. התקשרות מ- 14/10/99
זים מקורי:	ריבוע כחול- רהוטים בע"מ,
חלקות:	גוש 7962, חלקה 43, תיק בניין בעיריית נתניה: 8180.
היתר בנייה:	מס' 50368 מיום 20/11/2000. בקשה מיום 24/05/2000.
תאריך אירוע:	05/02/11
אישורי מכון תקנים:	לא התקבלו.
מטרת הדוח:	חקירת הכשל של האמצעים להגנת אש.

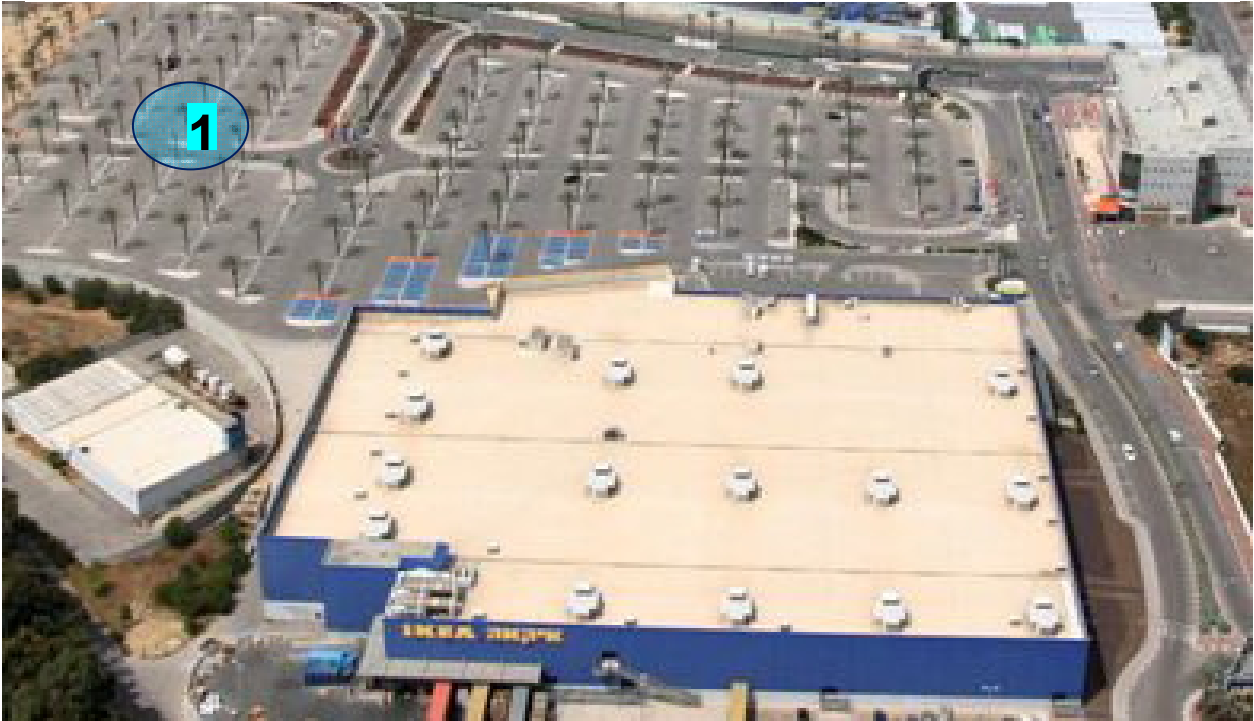
התמונה למטה מראה תמונה אווירית של אקיאה לפני השריפה

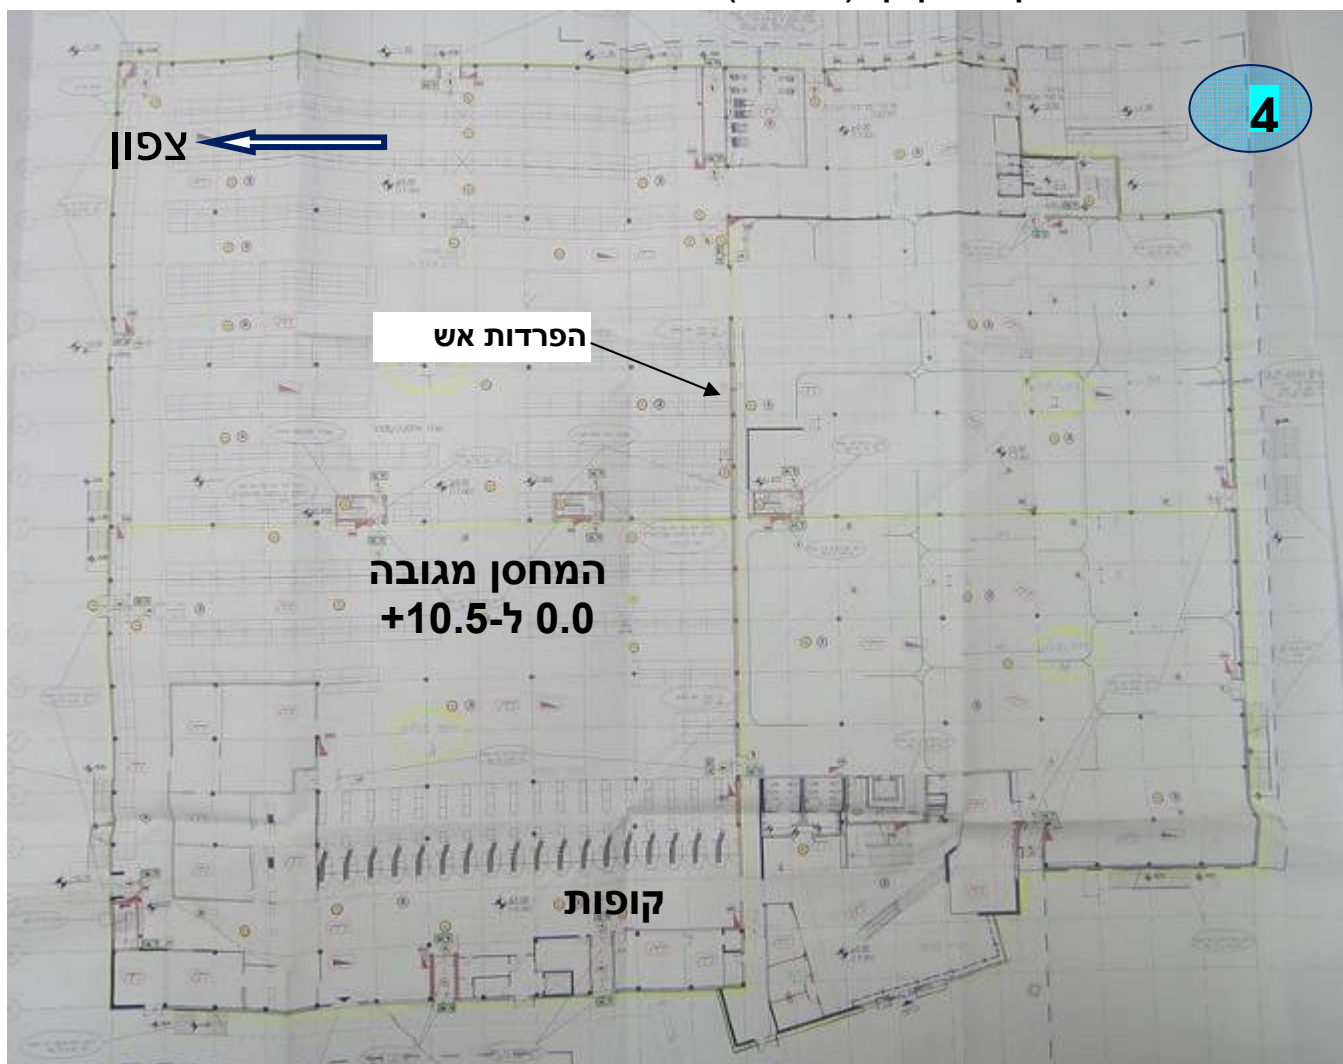
התרשים למטה מציג את קומת הקרקע (תמונה 4):

איקאה	כיבוי המבנה:
רח' גיבורי ישראל 3, נתניה, אזור תעשייה דרום קריית נורדאו ליד צומת פולג.	כתובת:
מסחר למכירת רהיטים ומוצרי בית.	ייעוד:
שלד עמודי בטון + מסבך פלדה וחיפוי אלומיניום בשתי שכבות	מבנה:
פז טרפזי ובידוד טרמי ויריעות איטום ביט ומניות	גג המבנה:
23,000 מ"ר	שטח כללי:
מרתף -3.0 מ', קומת קרקע, +0.00, קומה ראשונה +5.50.	קומות:
4 אזורי אש: מחסן גבוה B, אולם תצוגה ואיזור 3, אולם מכירה ורחבות פריקה, משרדים ומסעדה.	חלוקה לאזורי אש:

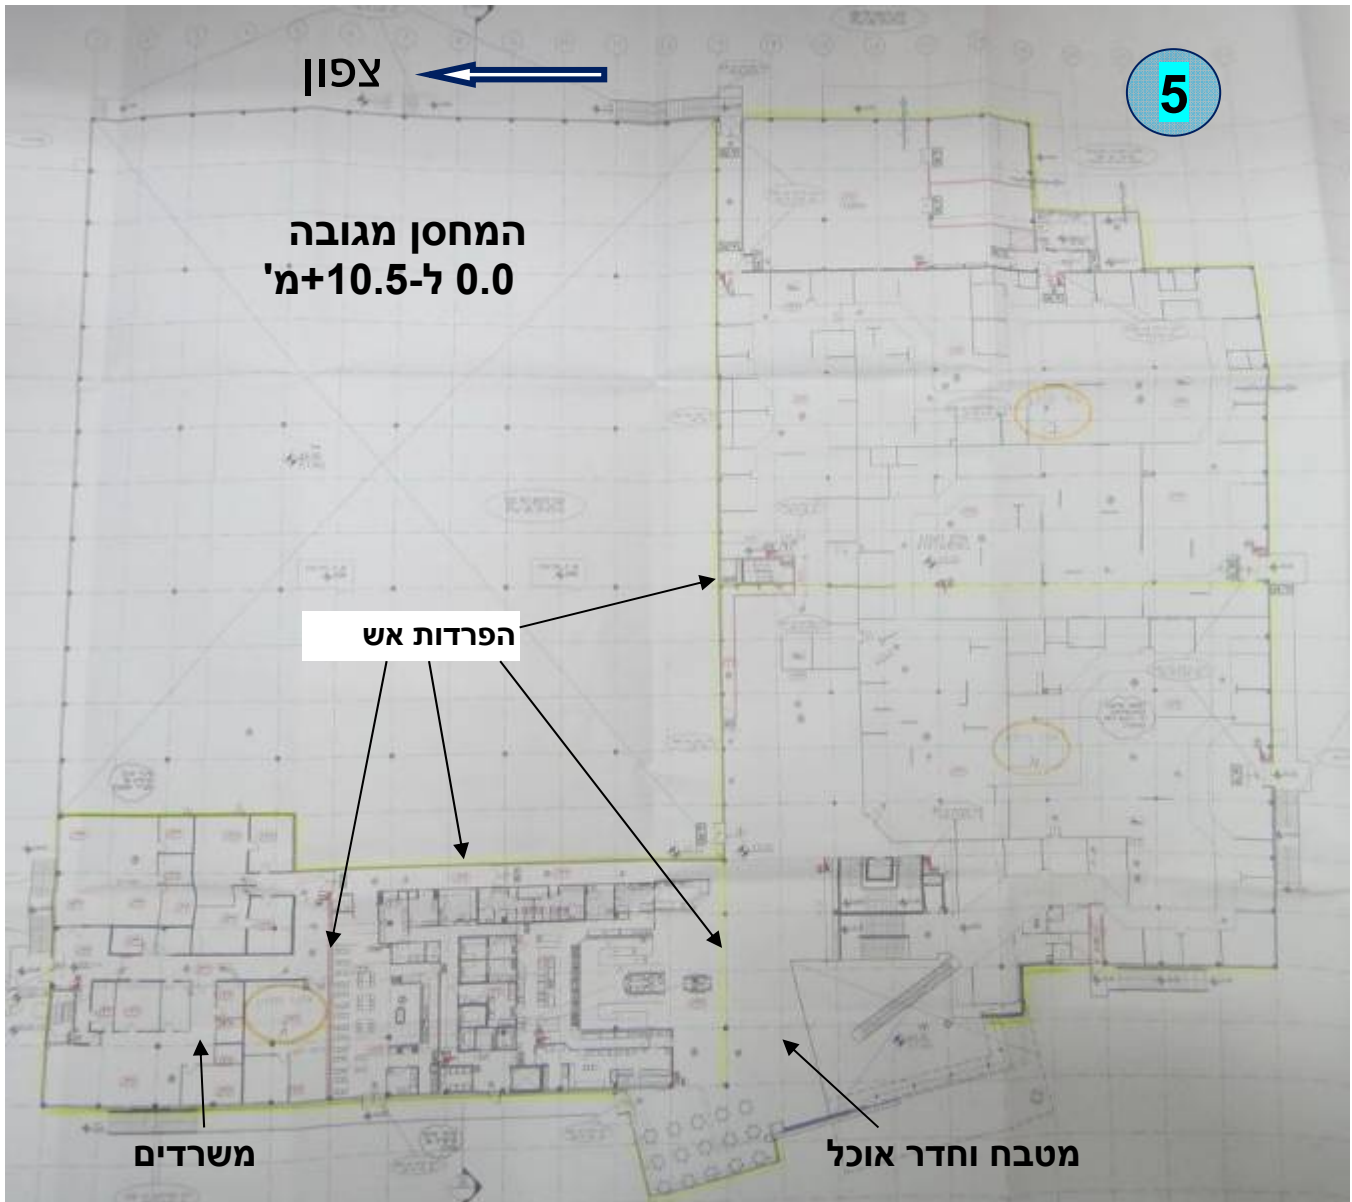
התרשים למטה (תמונה 5) מראה את מפלס +5.50. מלבד המחסן שגובהו מלא מקומת הקרקע ועד הגג (כ- 10.5 מ'), בשאר השטחים יש שני מפלסים, +0.00 ו- +5.50.

קיים גם מרתף, הכולל את מאגר המים, בית המשאבות, חשמל מ.ג. ולוחות חשמל ראשיים. אלה נמצאים בפניה הדרום-מזרחית של האתר.
