פריצת מתזים חשמליים

פרק ב' – נסיבות פעולת שווא של מתזים חשמליים

פרק ג' - תחקיר

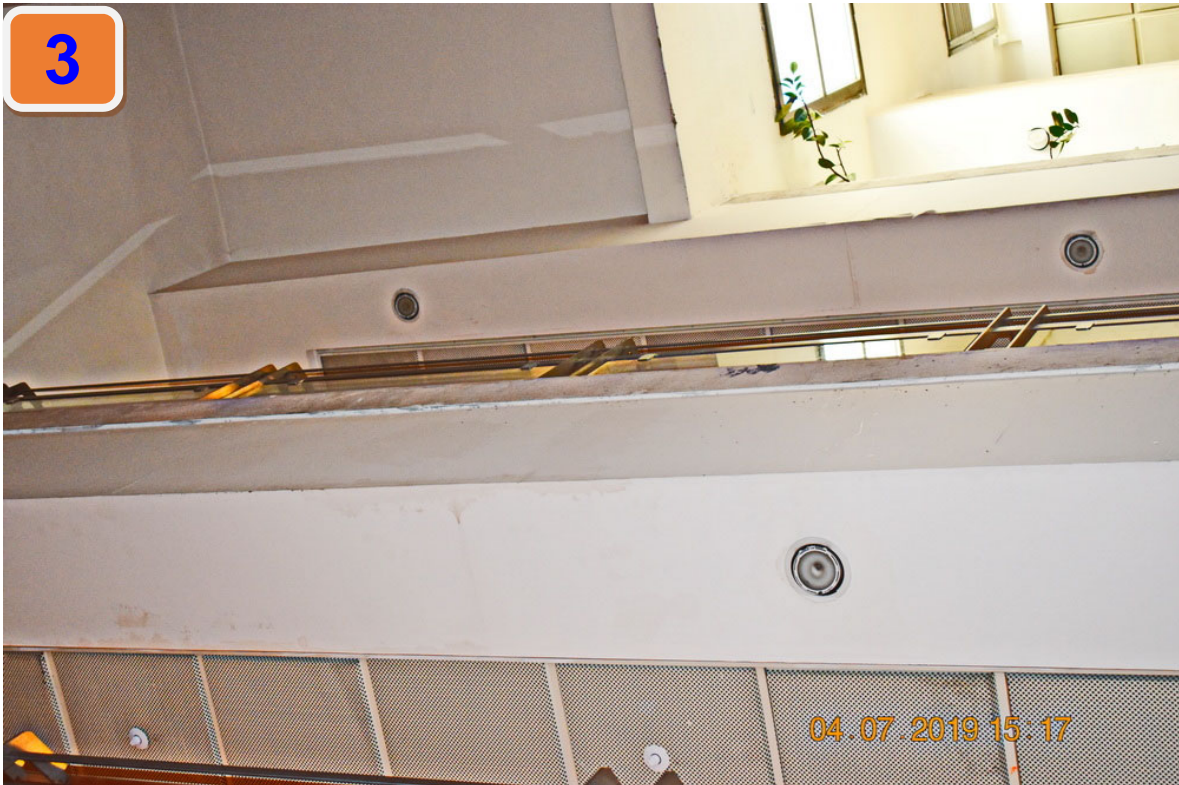
1.	לובי ראשי, שוליים לכיוון האטריום, תמונה עם 6 מתזים מתוך 9 מתזים לרוחב 9.5 מ'
2.	דוגמה של מתז חשמלי בסביבת גריל אספקת אוויר ממוזג.
3.	מתז חשמלי בצילום מלמטה.
4.	3 מתזים חשמליים. במרכז מתז תקין. בצדדים 2 מתזים שהופעלו ב- 26/06, יחד עם סימני זיהוי של המפעילים כולל תאריך המפעיל החשמלי Metron 2005/9 Actuator משנת 1996.
5.	המתז החשמלי התקין. על הבסיס מוטבע "A", תאריך ייצור 1997, סיווג טמפ' 79°C.
6.	מבט על המתז מלמעלה.
7.	3 רכזות Simplex 4100, כל רכזת משרתת אגף. ברכזות יש סימון תקלות.
8.	מערכת תצוגה של המידע בכל הרשת. בתצוגה סימון של תקלות.
9.	קופסה אשר כוללת כרטיס הפעלות.
10.	אחד מכמה גלאים אשר נמצאים בבדיקה (8 ימים לאחר האירוע).
11.	ארון חיבורים של מערכת הגילוי בטיפול עדיין ביום הביקור 04/07/19, 8 ימים אחרי האירוע.

- א. תמונות 1,2 ו-3 מתייחסות לשוליים של הלובי לקראת האטריום (חלל החוצה קומות) אשר שטחו כ- 60 מ"ר. על פי התקן, יש להתקין מתזים לאורך השוליים עם סינר בקצה אשר מונע מגזים חמים של בעירה ל"ברוח" לתוך האטריום ולהתקדם לקומות עליונות. ראה סעיף 5-13.4 ב- NFPA 13 גרסה 1999.

שולי לובי לקראת ה"אטריום"

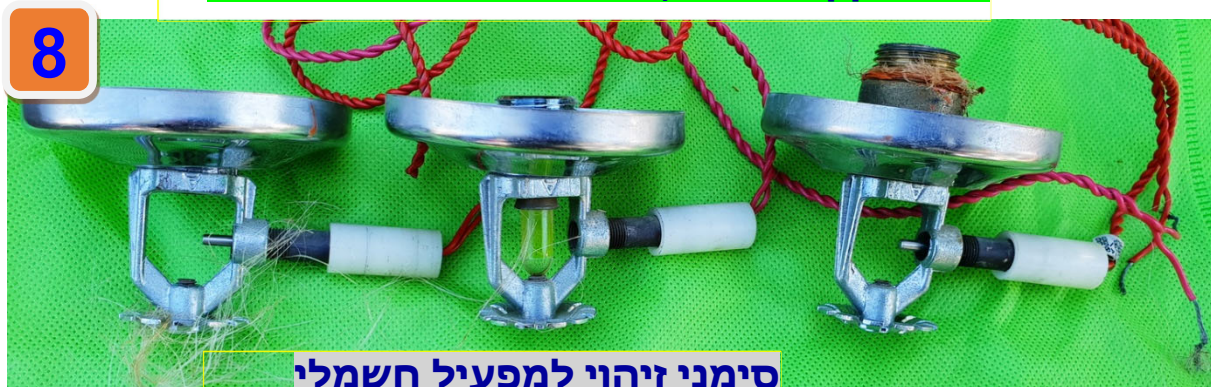
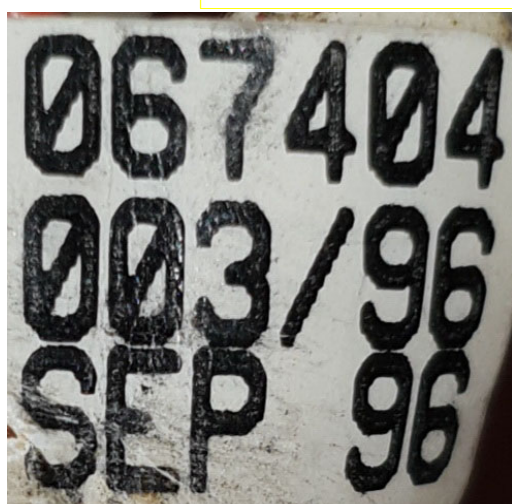
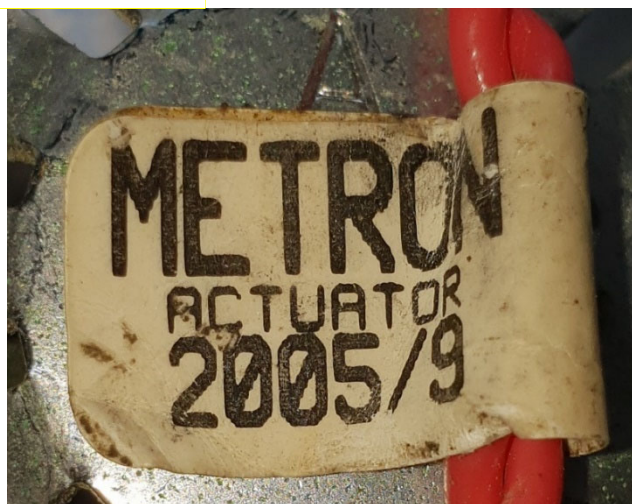
מתז תקין באמצע, שני מתזים מופעלים בצד
